4.2.2 開削調査箇所(南側)

4.3 開削調査結果を踏まえたF-1断層開削調査箇所付近の地層区分

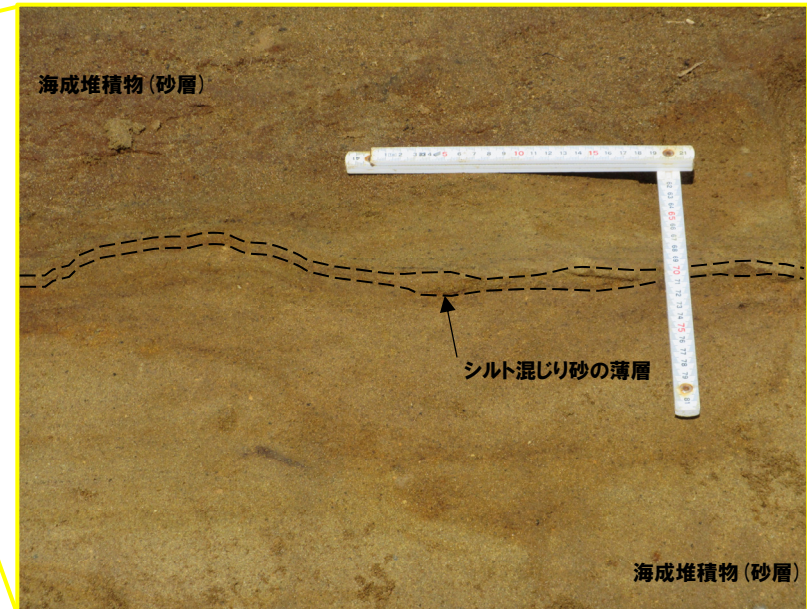
北側壁面 写真① (解釈線あり)

→ :シルト混じり砂の薄層

北側壁面 拡大写真 (解釈線あり)
