## ⑧-3 追加開削調査箇所 層相確認-南側壁面(1/5)-

### 4.3 開削調査結果を踏まえたF-1断層開削調査箇所付近の地層区分

## 5. 上載地層によるF-1断層の活動性評価

## 5.1 F-1断層の認定 (性状確認調査及び地質構造確認調査)

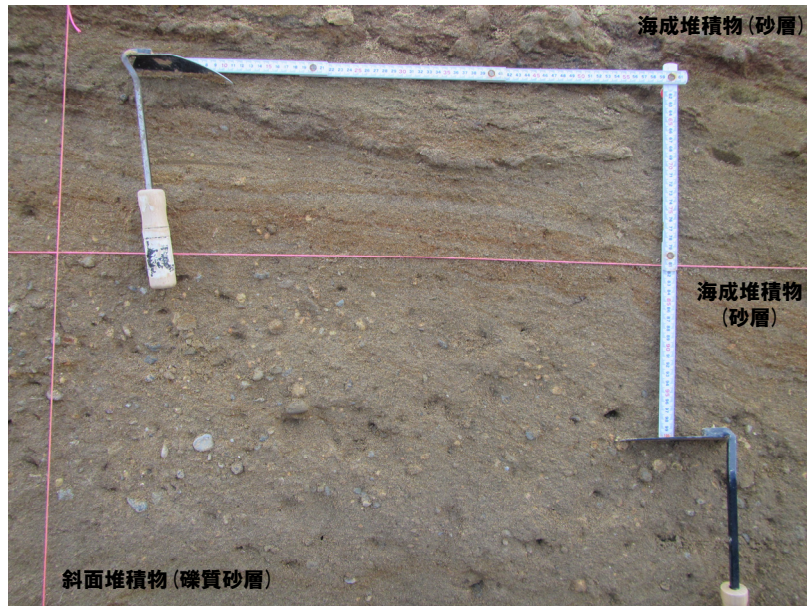
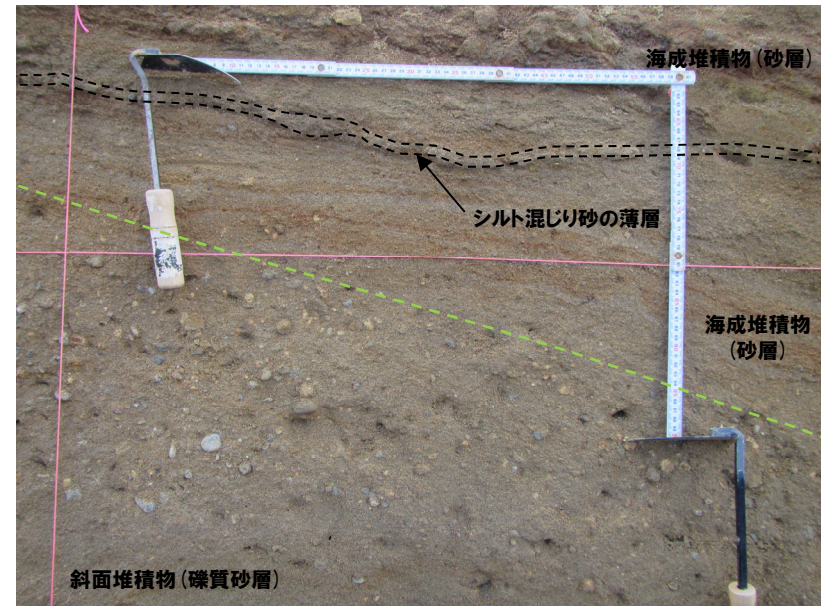
南側壁面 写真② (解釈線なし)

--- : 斜面堆積物と海成堆積物 (砂層) の境界

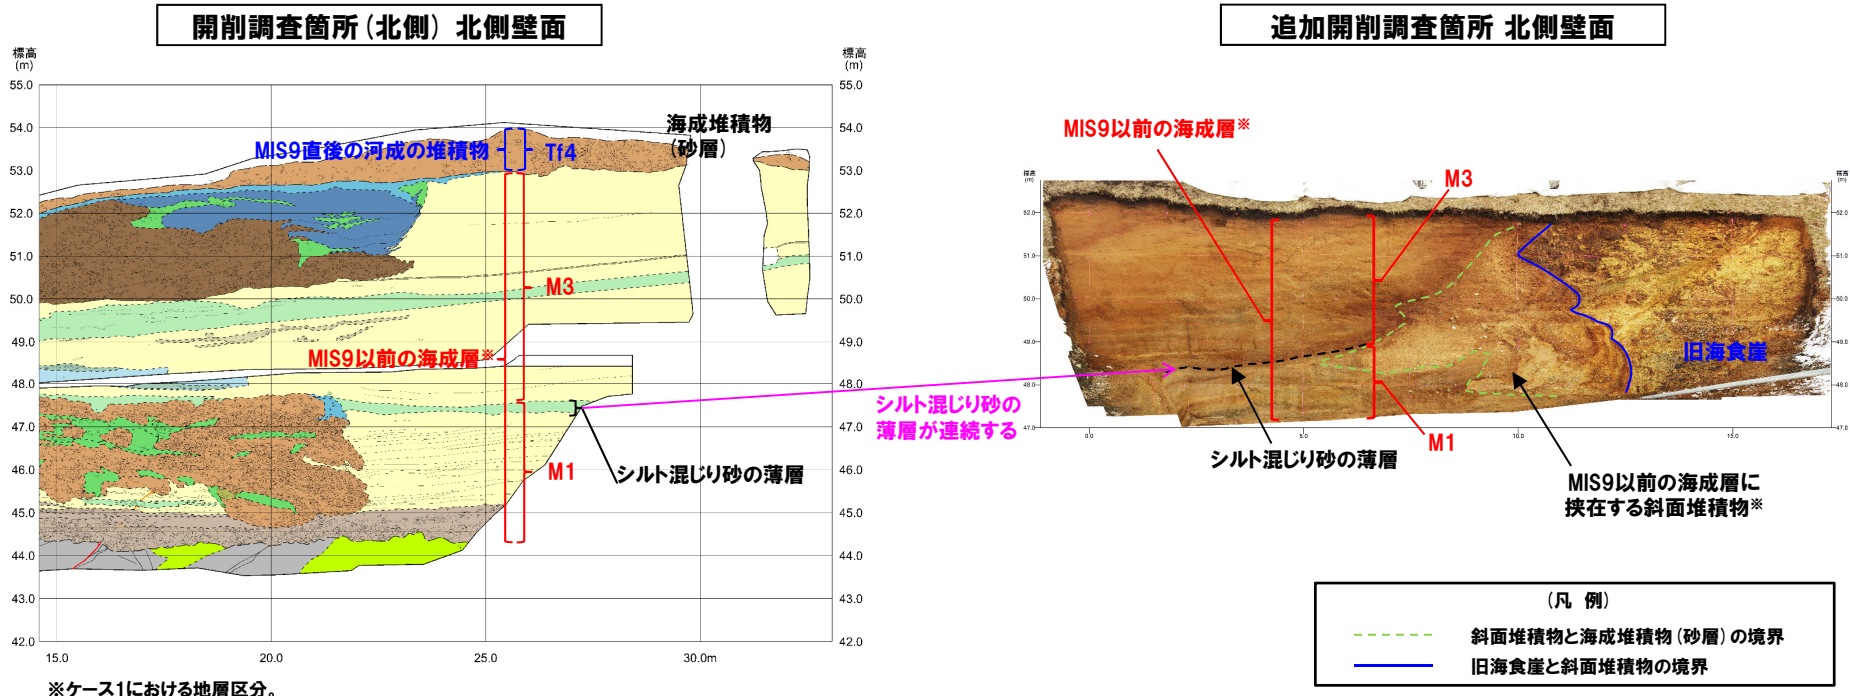
開削調査箇所(北側)及び追加開削調査箇所

- 本調査箇所と開削調査箇所(北側)の地層の連続性について検討した。
- 開削調査箇所(北側)においては、M1ユニットに区分したシルト混じり砂の薄層(標高約47.5m)が認められ、層相及び分布標高から、本調査箇所に認められるシルト混じり砂の薄層(標高約49m)と連続する。
- 当該層は、開削調査箇所(北側)においてはほぼ水平に堆積していることに対し、本調査箇所では旧海食崖に向かうに従い北西に傾斜し、分布標高が高くなる状況が認められる。
- 斜面堆積物は、海成堆積物中に認められるシルト混じり砂の薄層の下位に分布する。

- 本調査箇所に認められる海成堆積物は、シルト混じり砂の薄層の上面付近を境に、下位がM1ユニットに、上位がM3ユニットに区分される。
- 斜面堆積物は、シルト混じり砂の薄層の下位に分布することから、M1ユニットに挟在する斜面堆積物に区分される。

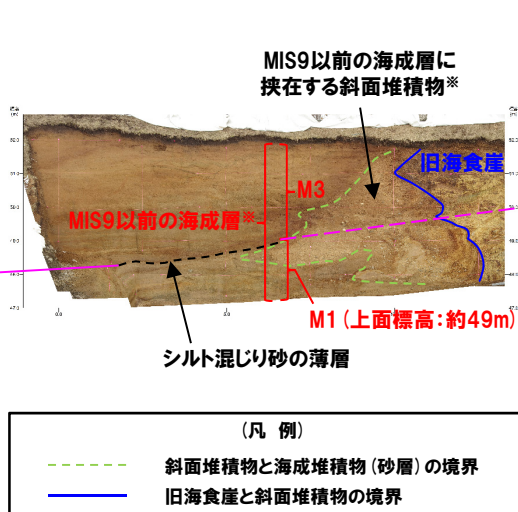
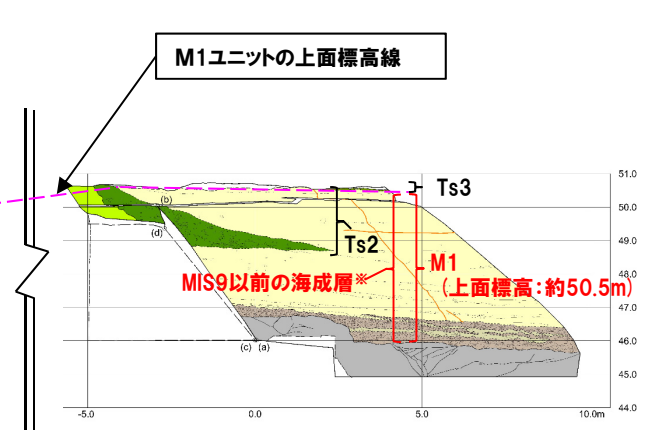
開削調査箇所(北側), 追加開削調査箇所及び開削調査箇所(南側)

- 本調査箇所と開削調査箇所(南側)の地層の対比を行った。
- 本調査箇所に認められるM1ユニットは、上面標高が約49mであり、開削調査箇所(南側)に認められるM1ユニットの上面標高(約50.5m)と比較して有意な差は認められない。
- 本調査箇所は、M1ユニットに挟在する斜面堆積物が認められることから、開削調査箇所(南側)と堆積状況が調和的である。

- 追加開削調査箇所と開削調査箇所(南側)においては、M1ユニットの上面標高に有意な差は認められないこと及び堆積状況が調和的であることから、開削調査箇所(南側)に認められるMIS9以前の海成層がM1ユニットに区分されることは妥当であると判断される。

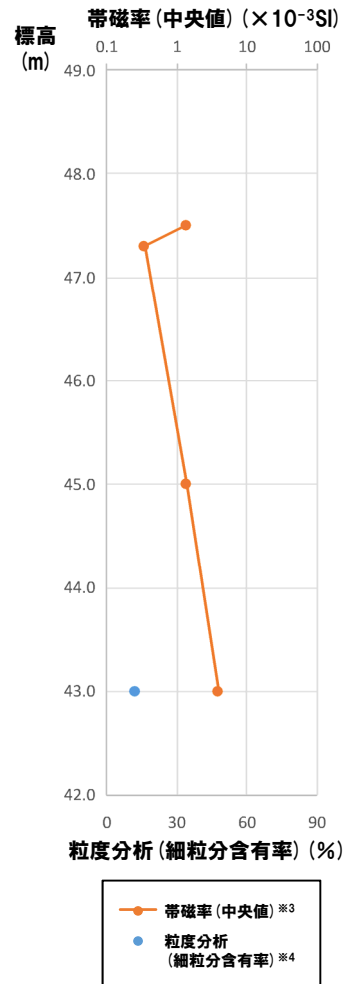
代表柱状図 (H30追加調査範囲 (はぎとり調査箇所))

※3 各層相の帯磁率測定結果の中央値を各層相の標高の中央付近にプロットしている。  
 ※4 粒度分析結果のうち、細粒分含有率を分析試料採取標高にプロットしている。

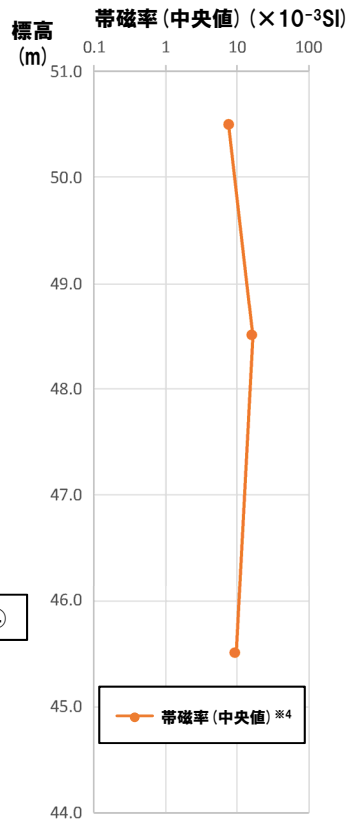
代表柱状図(開削調査箇所(南側))

※4 各層相の帯磁率測定結果の中央値を各層相の標高の中央付近にプロットしている。  
 ※5 分布が小規模であることから、前頁の一覧表には掲載していない。
