5. 周氷河作用の影響に関する検討

6. F-4断層及びF-11断層に関する検討

6.1 F-4断層及びF-11断層開削調査箇所に分布する堆積物の地層区分

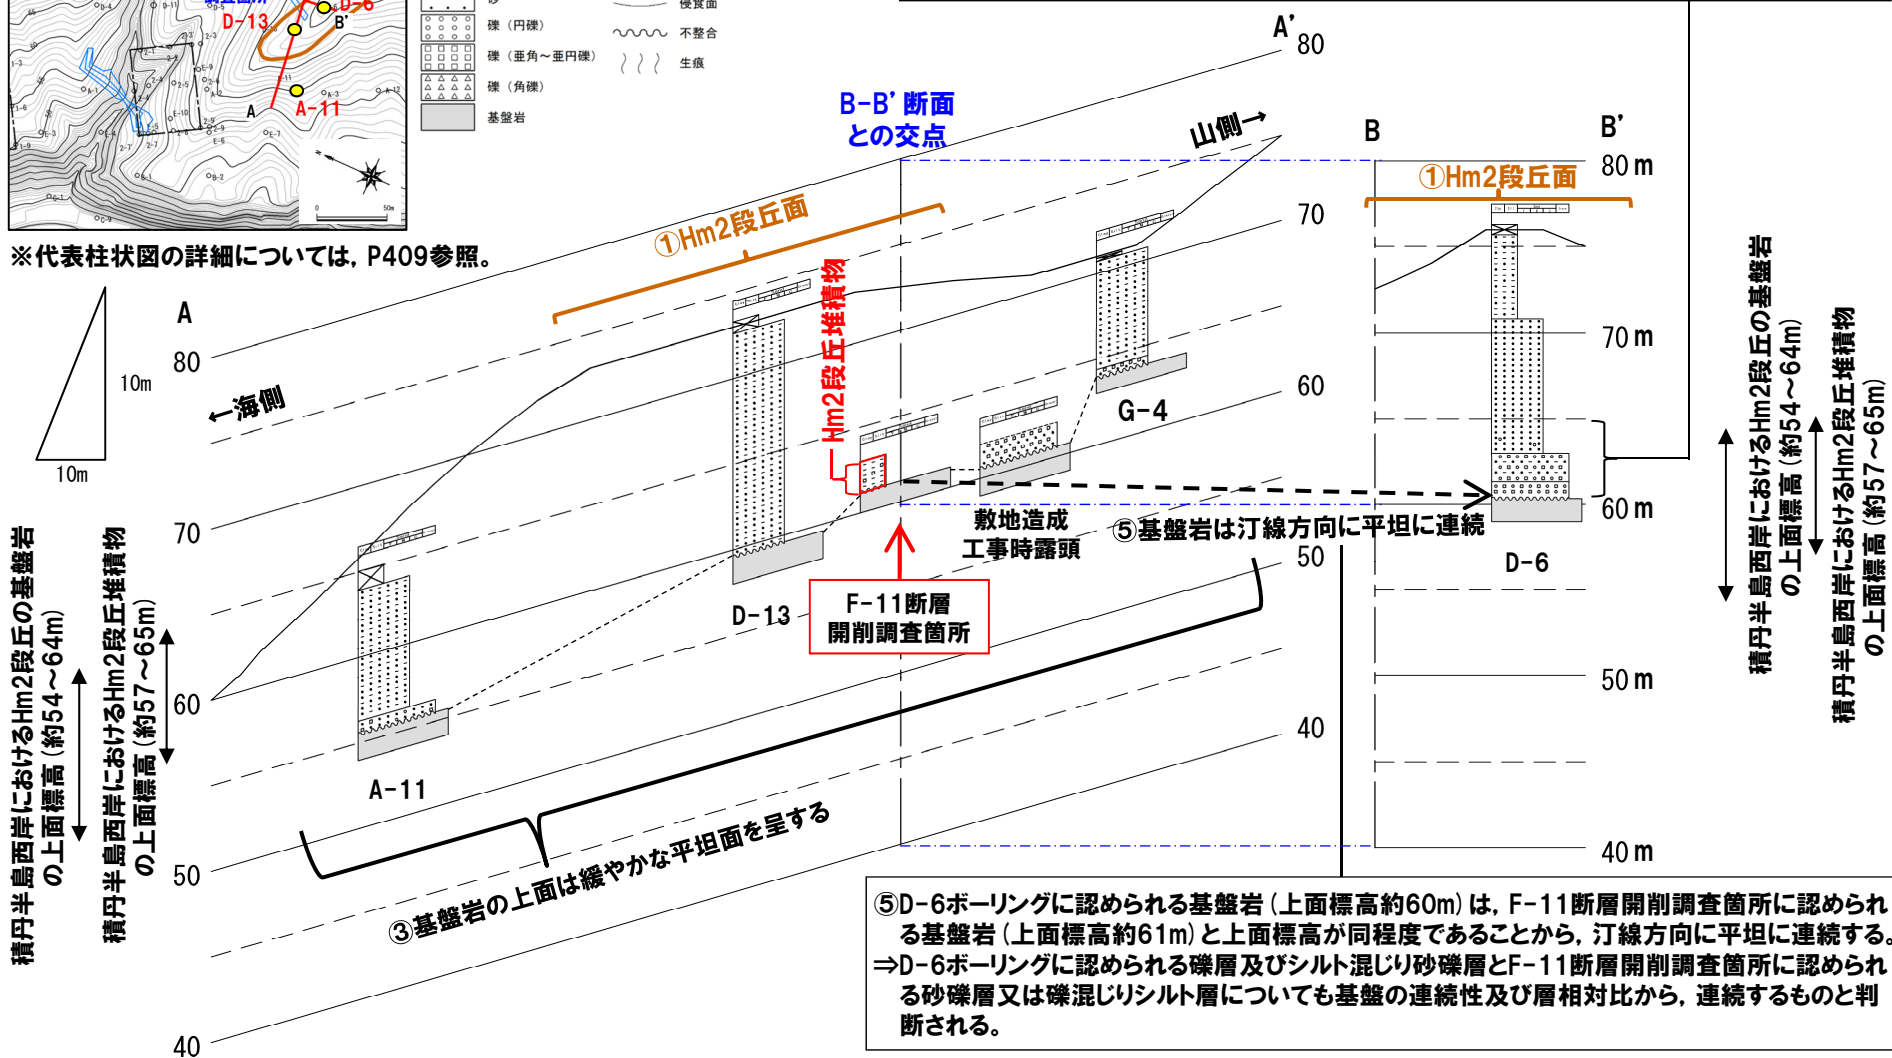
⑥Hm2段丘面上に位置し、平坦な基盤岩の上に礫層及びシルト混じり砂礫層、その上位に円礫が点在し、相対的にシルト分の混入が少ない砂層が認められる。
 ⇒海成段丘堆積物の一般的な層相変化(基底礫層の上位に淘汰の良い砂層が分布)を示しているものと考えられる(P424~P425参照)。

積丹半島西岸におけるHm2段丘の基盤岩の上面標高(約54~64m)

積丹半島西岸におけるHm2段丘堆積物の上面標高(約57~65m)

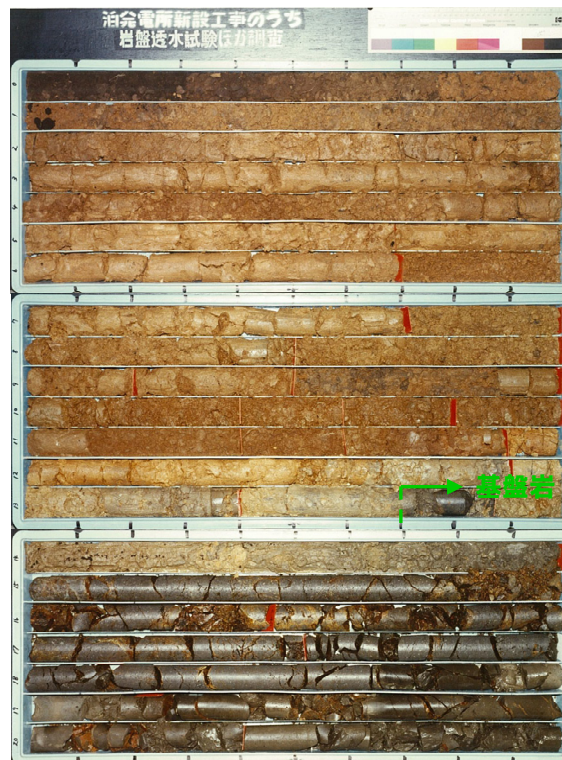
コア写真 (D-13:深度0~21m)

- 本ボーリングでは、基盤岩(上面標高約60m)の上位に、シルト質砂層が認められる。
- なお、本ボーリングは、1,2号炉調査時に実施したものであり、F-11断層開削調査箇所と同一のHm2段丘面に位置する。

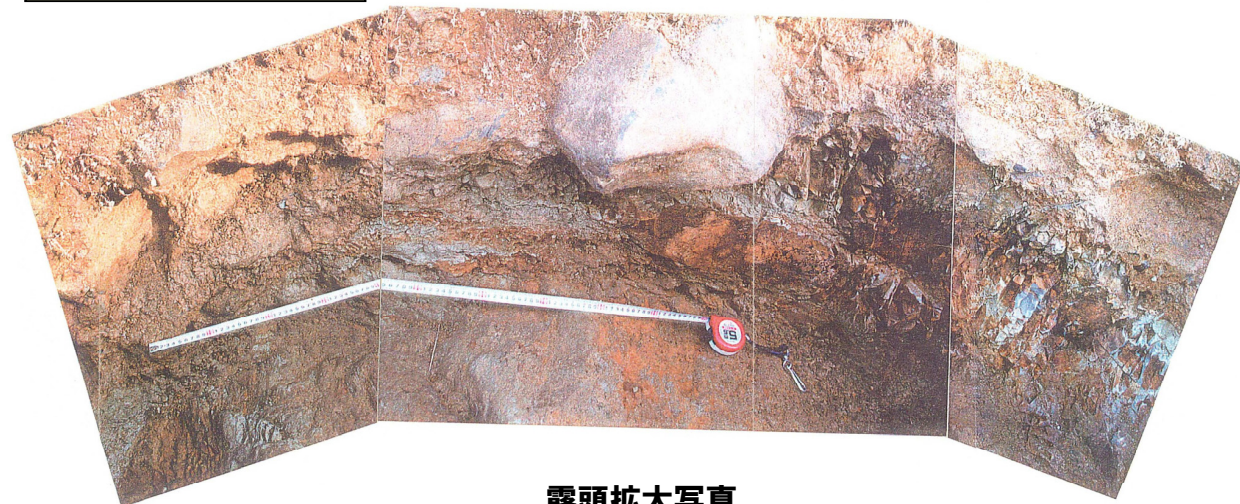
露头拡大写真

Hm2段丘堆積物に変位・変形は認められない。

- Hm2段丘堆積物に変位・変形が認められないことから、F-11断層に後期更新世以降の活動は認められない。

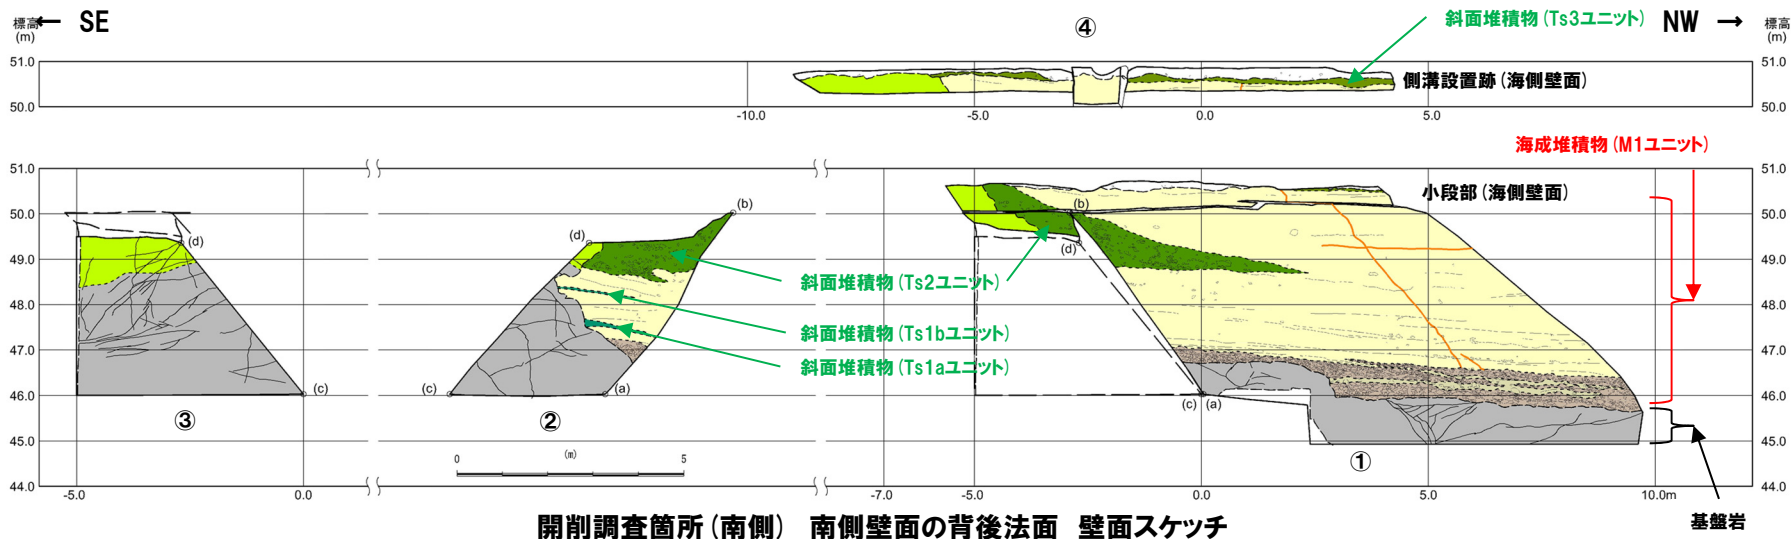
開削調査箇所 (南側) 南側壁面の背後法面 壁面スケッチ

- Ts1ユニット及びTs2ユニットは、南側壁面の背後法面において認められ、層相確認の結果、旧海食崖にコンタクトして分布すること及び各ユニットに含まれる礫種は、旧海食崖を形成する基盤岩の岩種と同じものが多く認められることから、斜面堆積物に区分している。
- 一方、Ts3ユニットについては、当初、南側壁面において認められたものであるが、当該壁面は改変に伴い、標高約51m以上の地層が消失していることから、その形成要因に関する評価が難しい状況であった。
- このため、各種観察(層相確認、X線CT画像観察及び薄片観察)の結果を踏まえ、まずは陸上堆積物(非海成堆積物)に区分したものである。
- その後、Ts3ユニットの分布状況を連続的に確認するため、南側壁面の背後法面において追加の人力掘削調査及びはぎとり調査を実施した。
- 追加の人力掘削調査の結果、陸上堆積物は、南側壁面の背後法面においても下位の海成堆積物を侵食して堆積する状況を確認した。
- 南側壁面の背後法面における各種観察及び分析(層相確認、礫種・礫の形状調査、薄片観察及び火山灰分析)の結果、Ts1ユニット及びTs2ユニットと共通する特徴が認められることから、Ts3ユニットは、Ts1ユニット及びTs2ユニットと同様、斜面堆積物に区分した。
- Ts3ユニットの地層区分の詳細をP439に示す。
