## 2.2.2 地層区分の妥当性

### ①薄片観察-SKB-TW-2(2/2)-

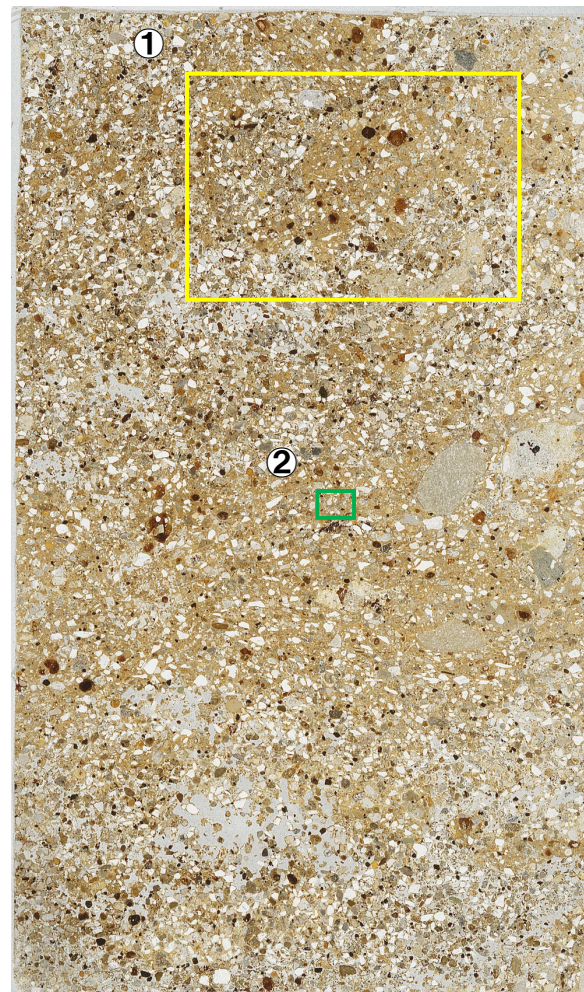
- 褐色～黄褐色を呈する粘土鉱物及び泥粒径の碎屑物が薄片試料全体に認められ、局所的に卓越して多い箇所(拡大写真①)が認められる。
- 角ばった砂粒径の碎屑物を主体とし、丸みを帯びた砂粒径の碎屑物が混じり、細礫サイズの流紋岩及びデイサイトの円礫が認められる。
- 植物片(拡大写真②)が認められる。

&lt;拡大写真①&gt;

&lt;拡大写真②&gt;

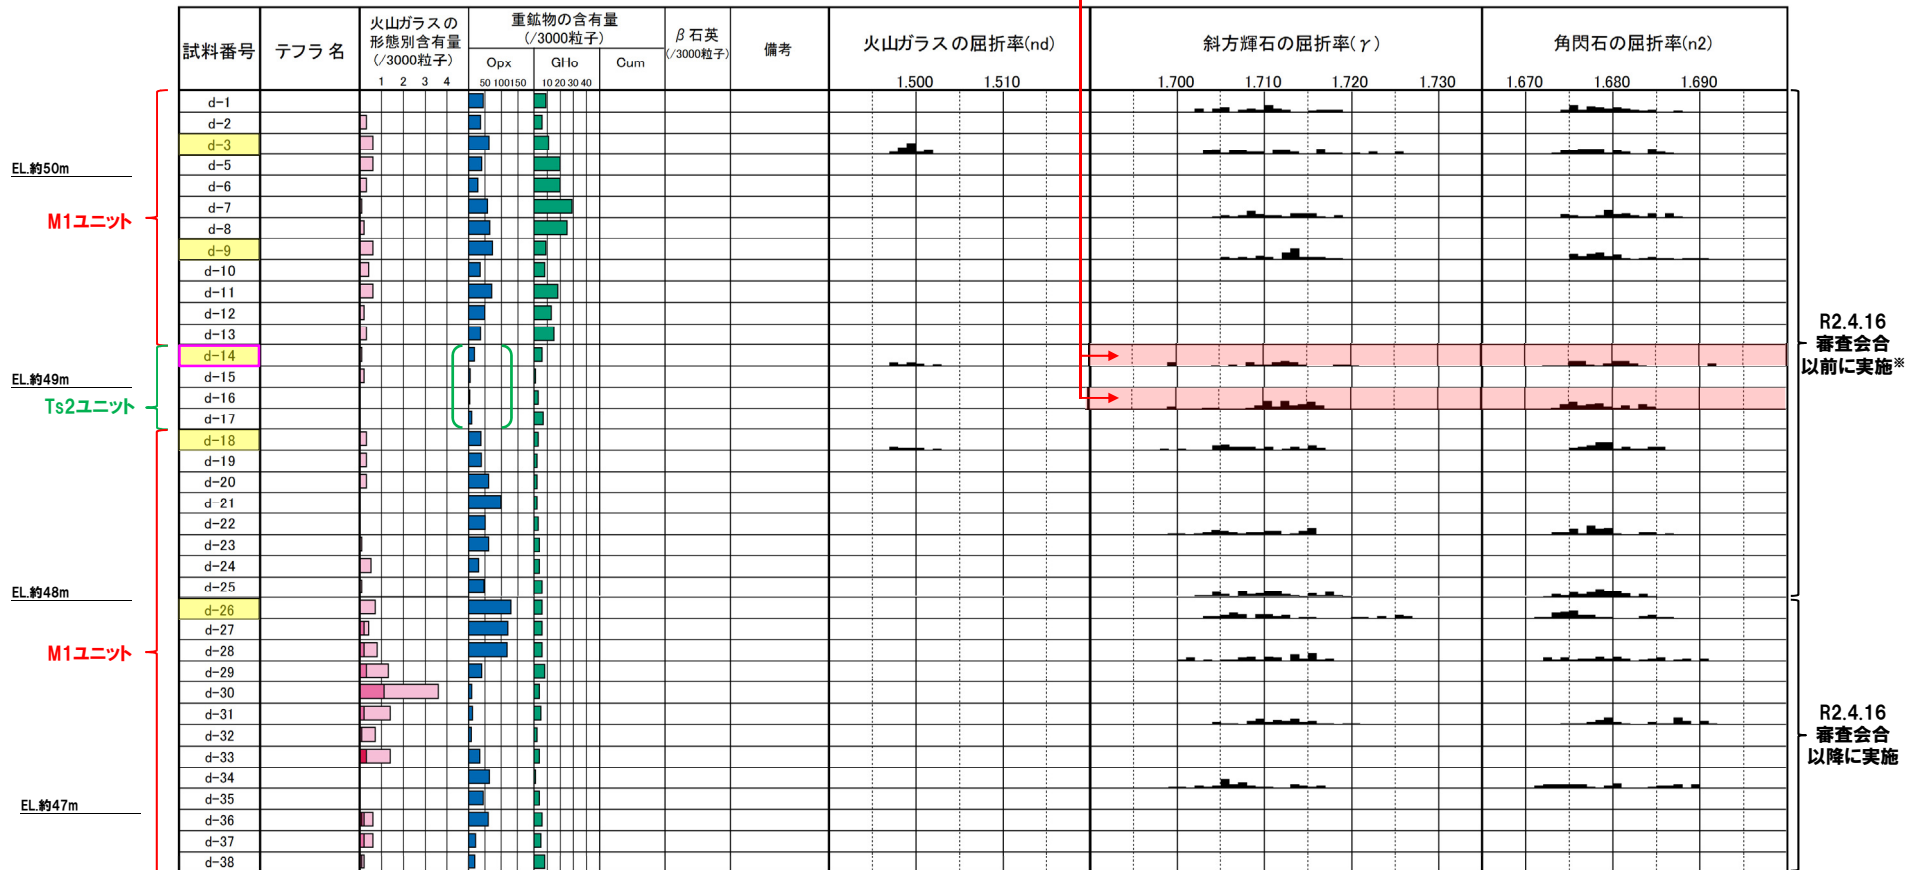
SKB-d' 及びSKB-d 火山灰分析結果

- 重鉱物(斜方輝石及び角閃石)の屈折率測定の結果, Ts3ユニットとTs1ユニット(Ts1aユニット及びTs1bユニット)及びTs2ユニットは, 概ね同様な範囲に分布し, 特有なピークは認められない。
- 斜方輝石の含有量は, 一部例外は認められるものの, Ts2ユニットが認められる範囲(標高49m程度)においては, 減少する傾向が認められる(次頁~P181緑囲みの範囲)。
- なお, Ts1ユニット(Ts1aユニット及びTs1bユニット)及びTs3ユニットは層厚が薄いため, 傾向の変化を把握することは難しい状況である。

特有なピークは認められず、概ね同様な範囲に分布
