2.2.2 地層区分の妥当性

④-1 追加開削調査箇所 層相確認-はぎとり転写試料(斜面堆積物①)(2/3)-

2.2.3 南側壁面への連続性

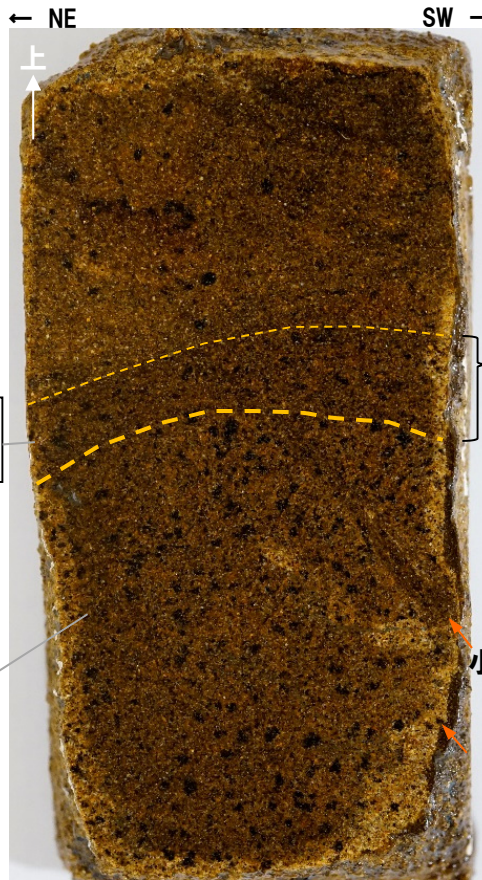
ブロック試料 採取時状況写真

- R2.4.16審査会合において提示した研磨片観察及びX線CT画像観察における層相境界(海成堆積物(M1ユニット)及び斜面堆積物であるTs3ユニット(遷移部含む))設定の着目点は以下のとおり。
 - ・研磨片観察においては、淘汰が良い砂及びシルト混じり砂の境界部
 - ・X線CT画像観察においては、比較的低密度でザラザとした見目を示す箇所及び比較的高密度でザラザとした見目ではない箇所の境界部
- 研磨片観察結果及びX線CT画像観察において設定した層相境界は調和的であり、層相確認による特徴と同様である。

※2 当該線構造は、斜面堆積物中に認められること及び断面(A)～断面(D)のいずれにおいても連続が不明瞭であることから、斜面堆積物堆積後に形成された小規模な構造であると考えられる。

- R2.4.16審査会合において提示した研磨片観察及びX線CT画像観察における層相境界(海成堆積物(M1ユニット)及び斜面堆積物であるTs3ユニット(遷移部含む))設定の着目点は以下のとおり。
 - ・研磨片観察においては、淘汰が良い砂及びシルト混じり砂の境界部
 - ・X線CT画像観察においては、比較的低密度でザラザラとした見たいを示す箇所及び比較的高密度でザラザラとした見たいではない箇所の境界部
- 研磨片観察結果及びX線CT画像観察において設定した層相境界は調和的であり、層相確認による特徴と同様である。
- X線CT画像観察により、複数断面において、奥行き方向に遷移部(Ts3ユニット)及び斜面堆積物(Ts3ユニット)の連続性を確認した。
- 各断面において、海成堆積物(M1ユニット)に対応する箇所の上位に、遷移部(Ts3ユニット)に対応する箇所が認められ、奥行き方向への連続性が認められる。

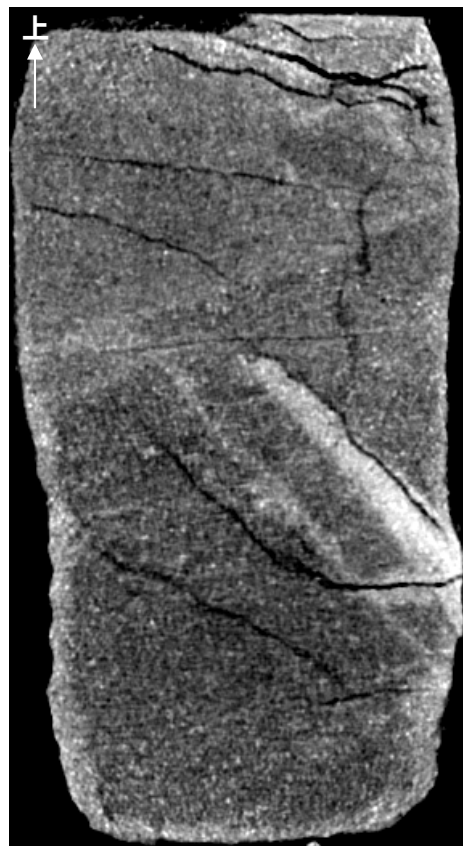
X線CT画像(傾斜方向断面, 解釈線なし)
(断面(B):研磨片作成位置断面, P240~P241断面再掲)

- 既往のブロック試料(X線CT画像)におけるTf2ユニット中の割れ目については、奥行き方向の断面では不明瞭且つ網目状の空隙に見え、系統性を有するものではないこと及びデータ拡充の結果、既往評価のとおりF-1断層に関連する小断層はTf2ユニットに変位・変形を与えていないことから、ブロック試料採取後の除荷及び乾燥収縮等に起因する亀裂であると考えられる。
