③-2 北側壁面追加はぎとり転写試料-線構造の解釈(2/5)-

④小断層上端付近の詳細観察-南側壁面追加はぎとり転写試料(1/4)-

3.1 小断層の影響範囲に関する検討(開削調査箇所(北側))

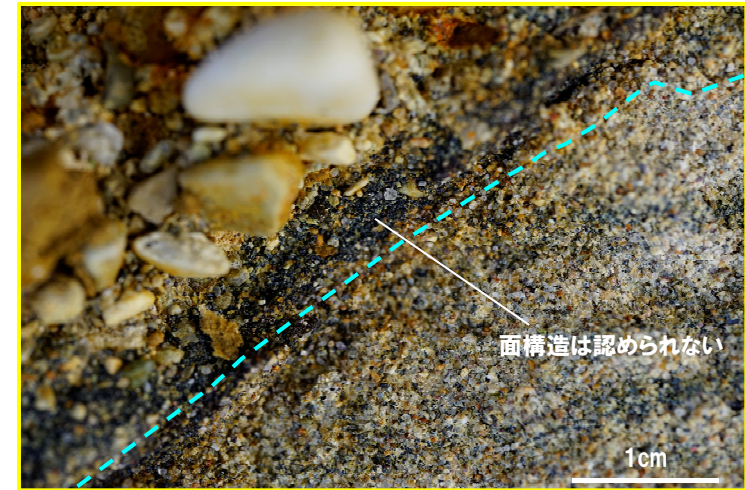
拡大写真③ (左右反転) (解釈線あり)

--- : Tf2ユニットの基底面
