**泊発電所 敷地内の地質・地質構造  
に関するコメント回答  
(断層の連続性確認に関する資料集)**

**平成26年3月5日  
北海道電力株式会社**

# 1. 断層の連続性の確認について

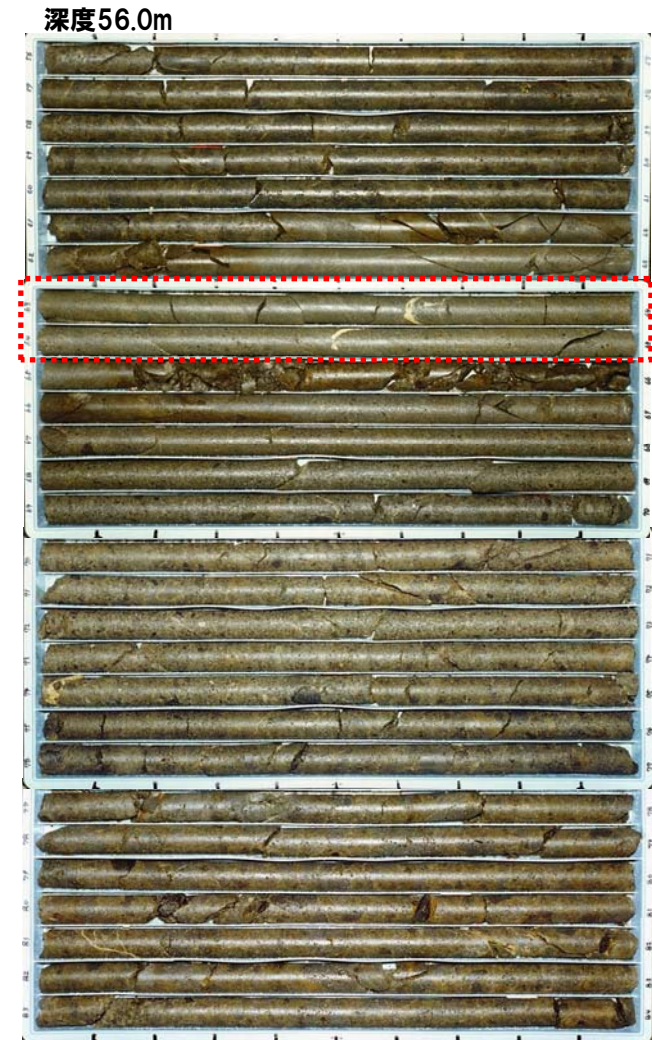
- 水平ボーリングTM-11坑では、試掘坑内で確認された走向・傾斜から推定されるF-3断層の延長部付近に認められる火砕岩下部の凝灰岩類に、条線、鏡肌、粘土の挟在等は認められない。

☐:推定延長位置(深度約64.5m)

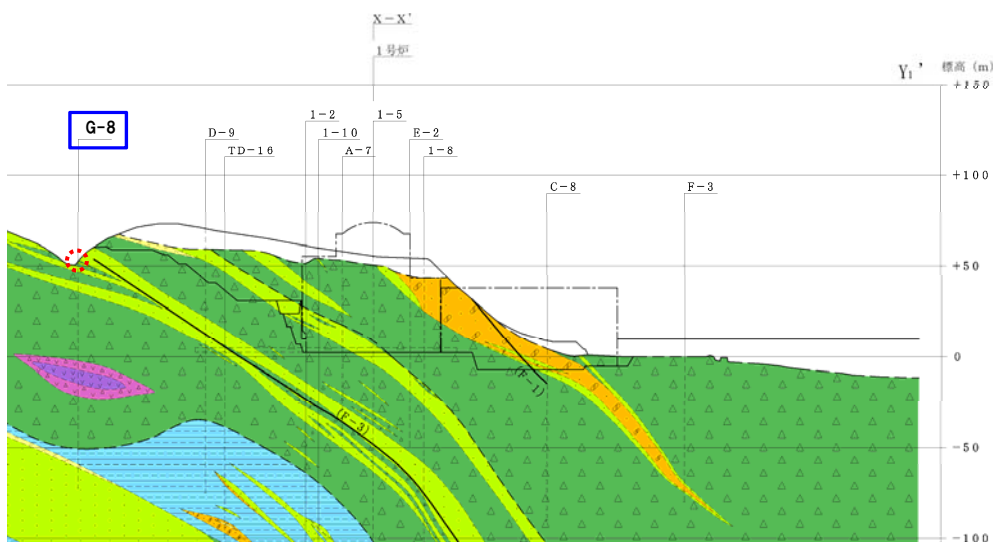
地質断面図(Y<sub>1</sub>-Y<sub>1</sub>'断面)

○G-8孔では、開削調査範囲の下位にあたる深度6~7m付近で凝灰角礫岩の下位に砂質凝灰岩が認められるが、条線、鏡肌、粘土の挟在等は認められない。

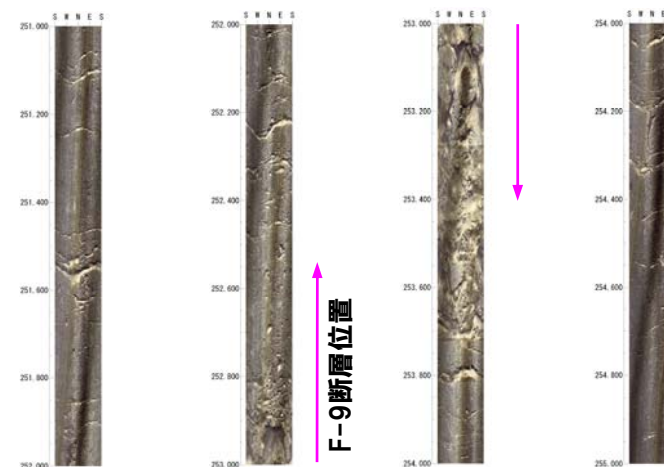
ボアホールカメラ画像(深度251~255m)

○深度254m前後の凝灰角礫岩層に破碎部が、253.9m付近に粘土の挟在が認められる。

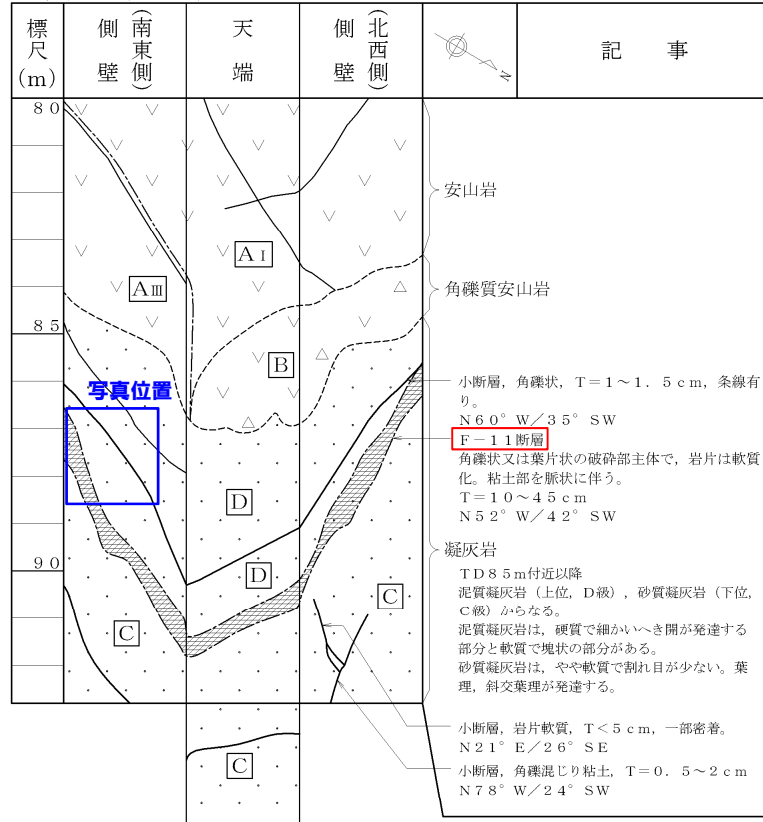
試掘坑展開図(B坑)

○B坑では、F-11断層は泥質凝灰岩と砂質凝灰岩の境界付近に認められ、走向・傾斜はN52° W/42° Wを示す。

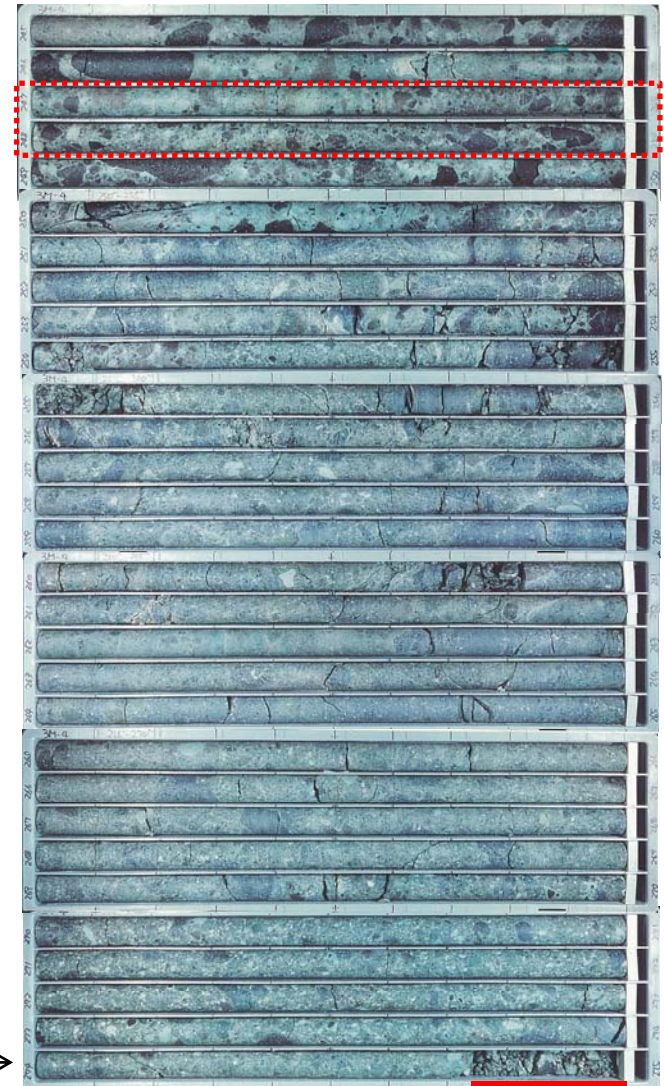
ボーリングコア写真

○ : F-7断層推定延長位置(深度約248m)

— : 破碎部
