泊発電所3号炉

地盤(敷地の地質・地質構造)に関するコメント回答

令和3年2月12日
北海道電力株式会社

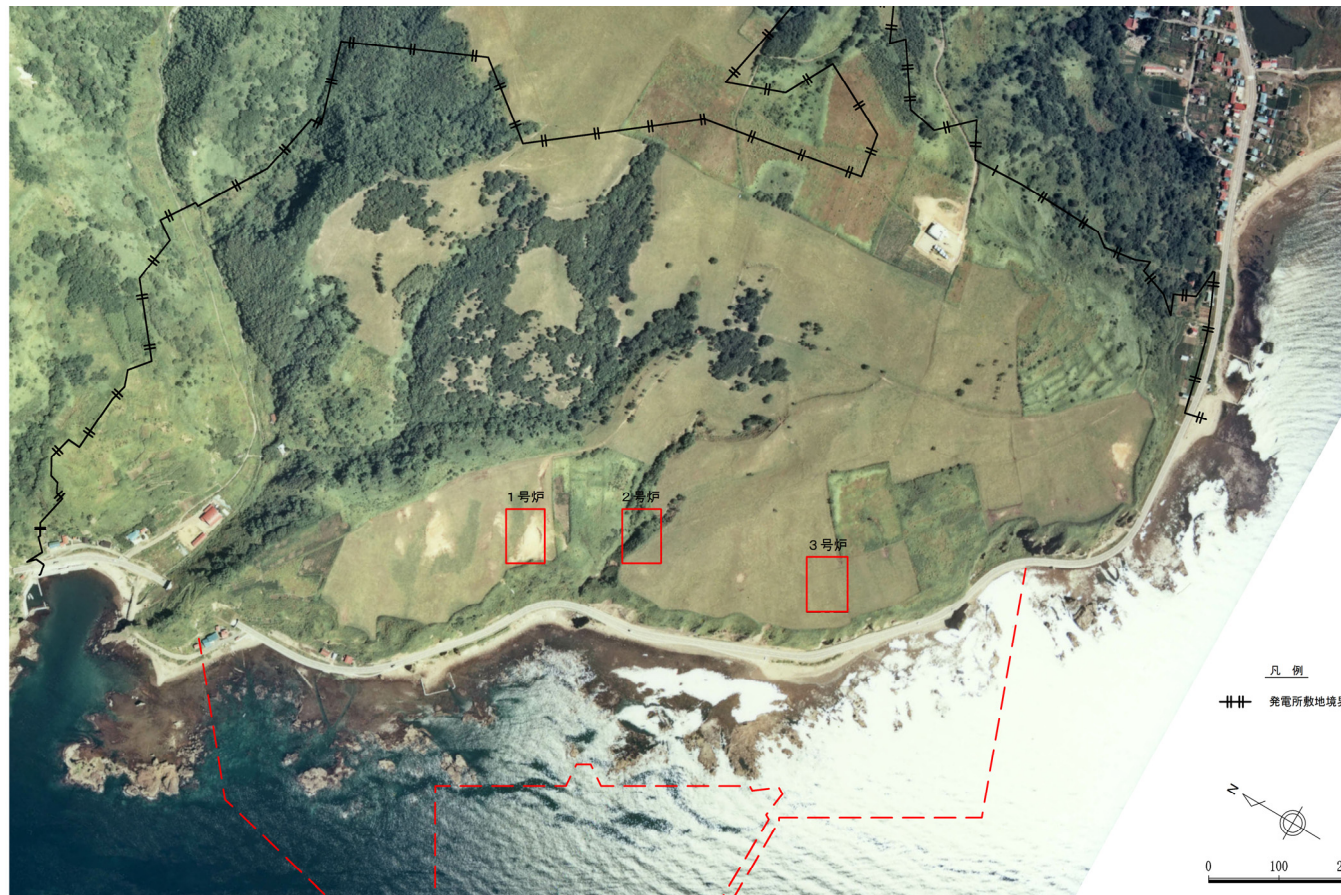
敷地の空中写真(改変前, 1976年国土地理院撮影)

- 敷地は、標高130m付近の背面状の高まり(開析が進みなだらかな丘陵状地形となっているH0段丘面群周辺、次頁参照)を頂点とし、海岸へ緩く傾斜する段丘及びなだらかな丘陵性地形となっている。
- 海岸付近では急峻な海食崖となっており、海食崖に続き海岸線とほぼ平行に幅100～150mの波食棚が形成されている。
- 空中写真判読及び地形調査の結果、敷地には変位地形等は認められない。
- 地すべり地形は、1,2号炉及び3号原子炉建屋設置位置付近には認められない。
- なお、敷地の1,2号炉建設前の地形については、過去の空中写真及び地形図を比較した結果、大規模な地形改変は認められないことを確認している(補足説明資料3章参照)。

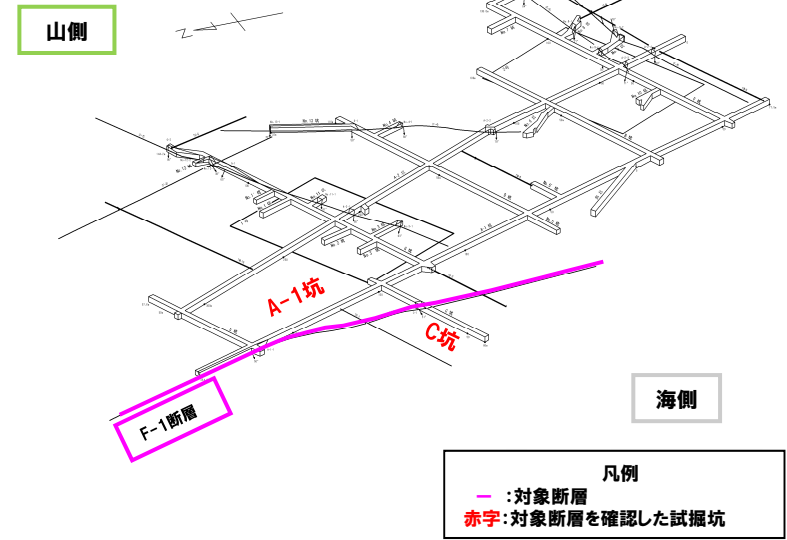
F-1断層の確認位置 (断層位置はEL.2.8mで記載)

○F-1断層は、A-1坑、C坑及びその周辺のボーリング孔で確認されるが、B-10孔、C-8孔等では認められない※。

- 断層の種類:高角逆断層
- 走向・傾斜:N8° E~20° W/43° ~54° W
- 断層の性状:粘土混じり角礫, 角礫混じり粘土

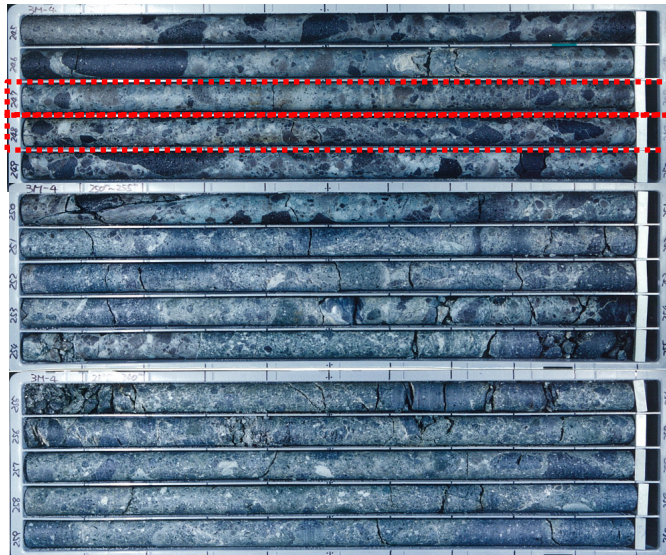
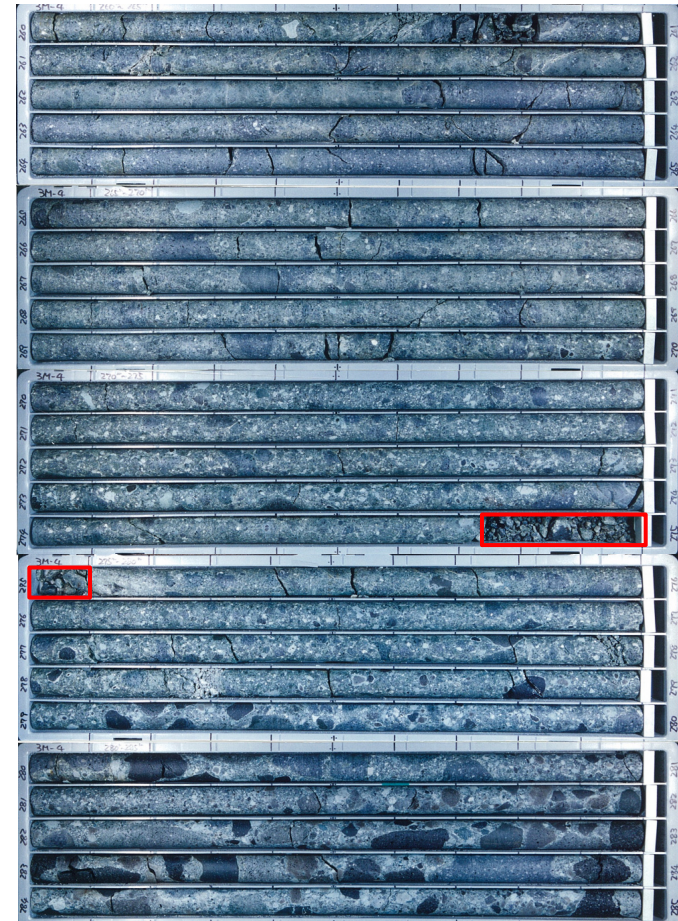
ボーリングコア写真 (3M-4孔)

- ボーリング調査から推定されるF-7断層の延長位置付近には、F-7断層と同じ性状 (次頁参照) を示す劣化部は認められない。
- 深度274.7~275.1m付近に認められる劣化部は、以下の状況から、F-8断層と考えられる。
  - ・角礫から砂礫を主体とし、F-8断層の性状 (次頁参照) と同様である
  - ・走向・傾斜は、孔壁の観察から、 $N49^{\circ} W/55^{\circ} W$ 、 $N83^{\circ} E/32^{\circ} W$ を示し、F-8断層の走向・傾斜と調和的である
  - ・周辺のボーリング孔で確認されているF-8断層から推定される位置と調和的である

┌───┐ : F-7断層推定延長位置 (深度247-249m付近)

┌───┐ : F-8断層破碎部 (深度274.74-275.10m)
