(2)Ts3aユニットの成因及び各ユニットとの関係

②-3 後期更新世以降に堆積した氷期の陸上堆積物との比較-開削調査箇所(南側)付近における堆積物の分布状況(2/2)-

(2) Ts3aユニットの成因及び各ユニットとの関係

(3)指摘事項に関する回答

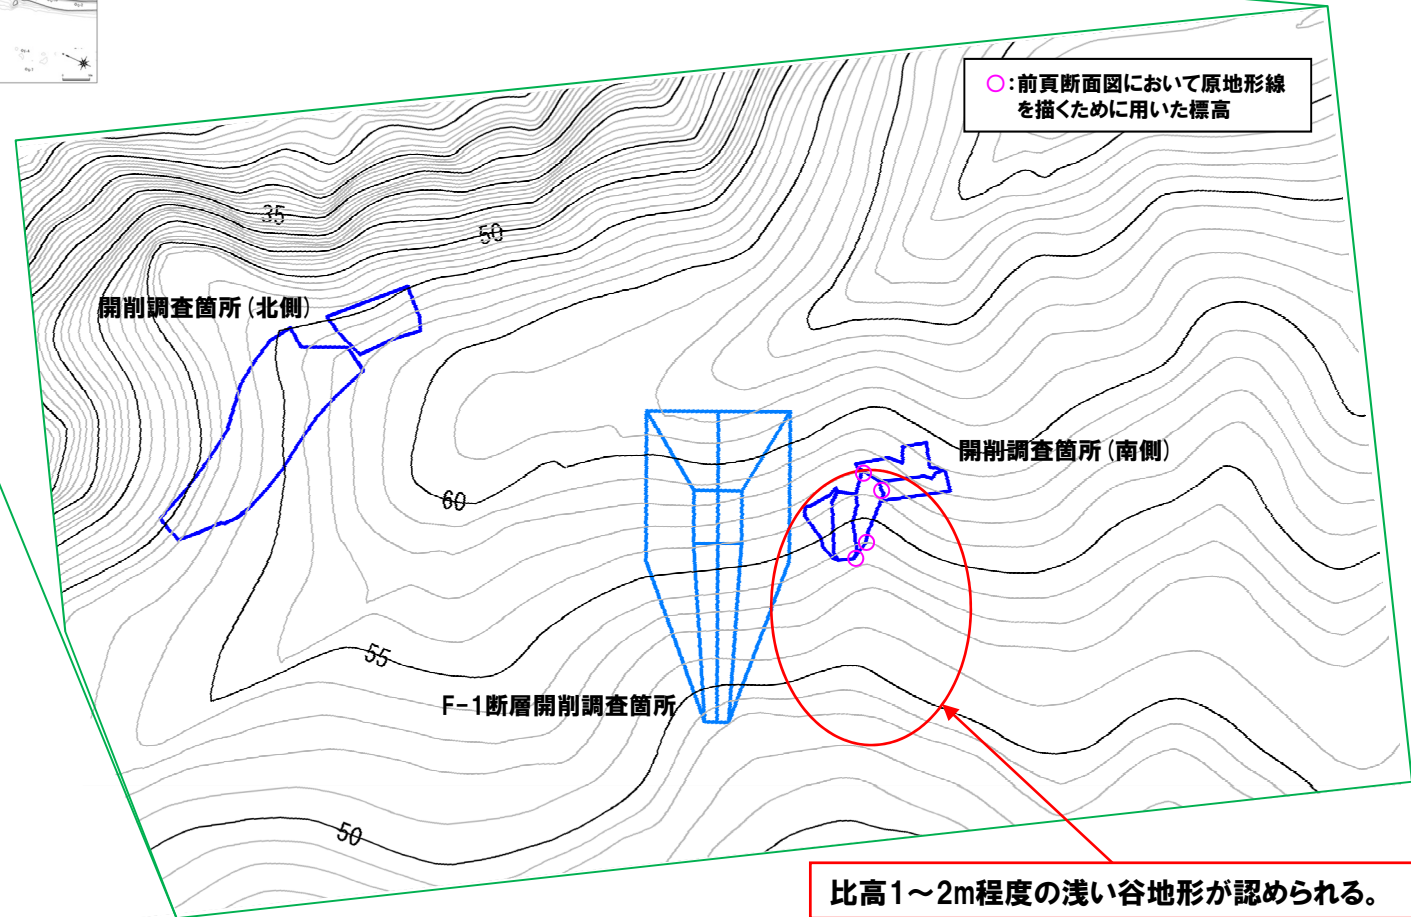
調査位置図
(改変前の地形)

○1,2号炉建設前には、開削調査箇所(南側)付近に比高1~2m程度の浅い谷地形が認められる*。

当図は、国土地理院1976年撮影の空中写真を
使用した空中写真図化により作成(1mコンター)

比高1~2m程度の浅い谷地形が認められる。

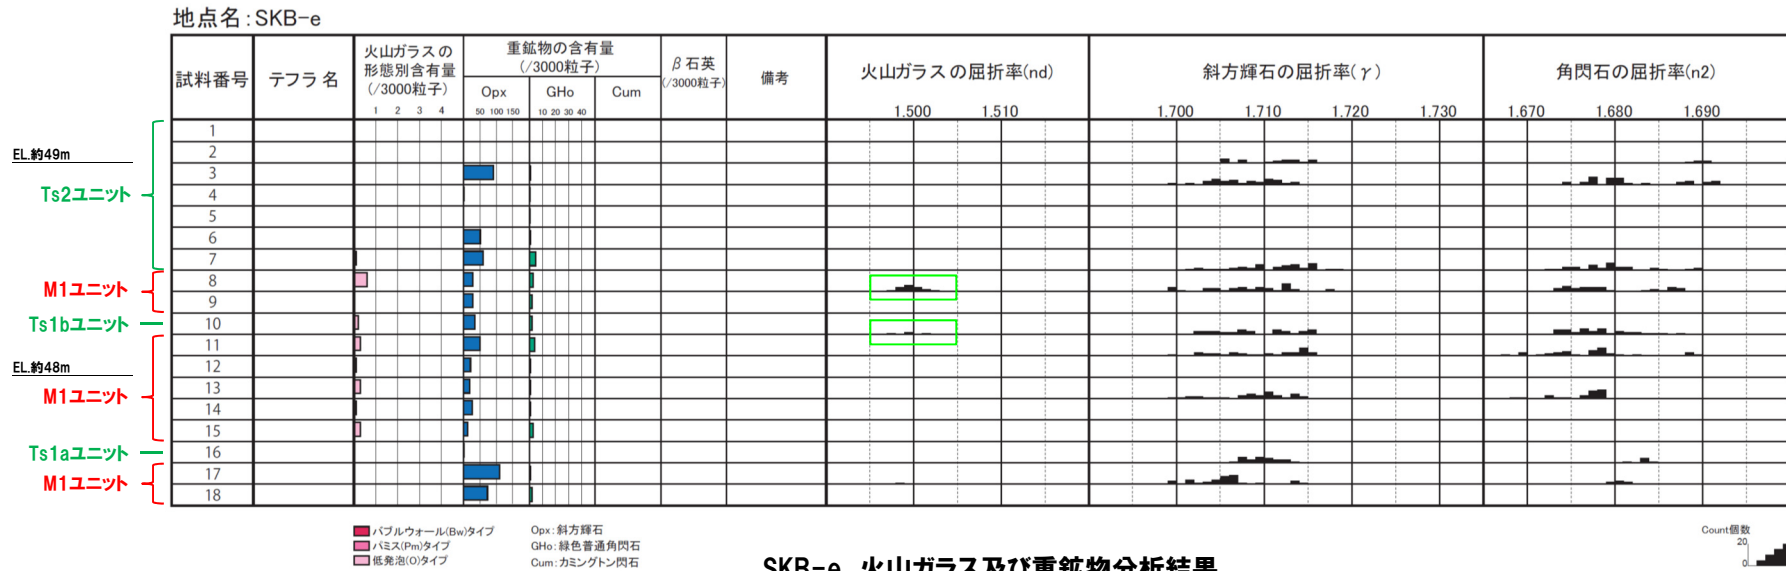
M1ユニット及びTs3bユニットとM1ユニットに挟むTs1bユニット及びTs2ユニットに認められる火山ガラスは、屈折率の頻度分布範囲が、概ね同様

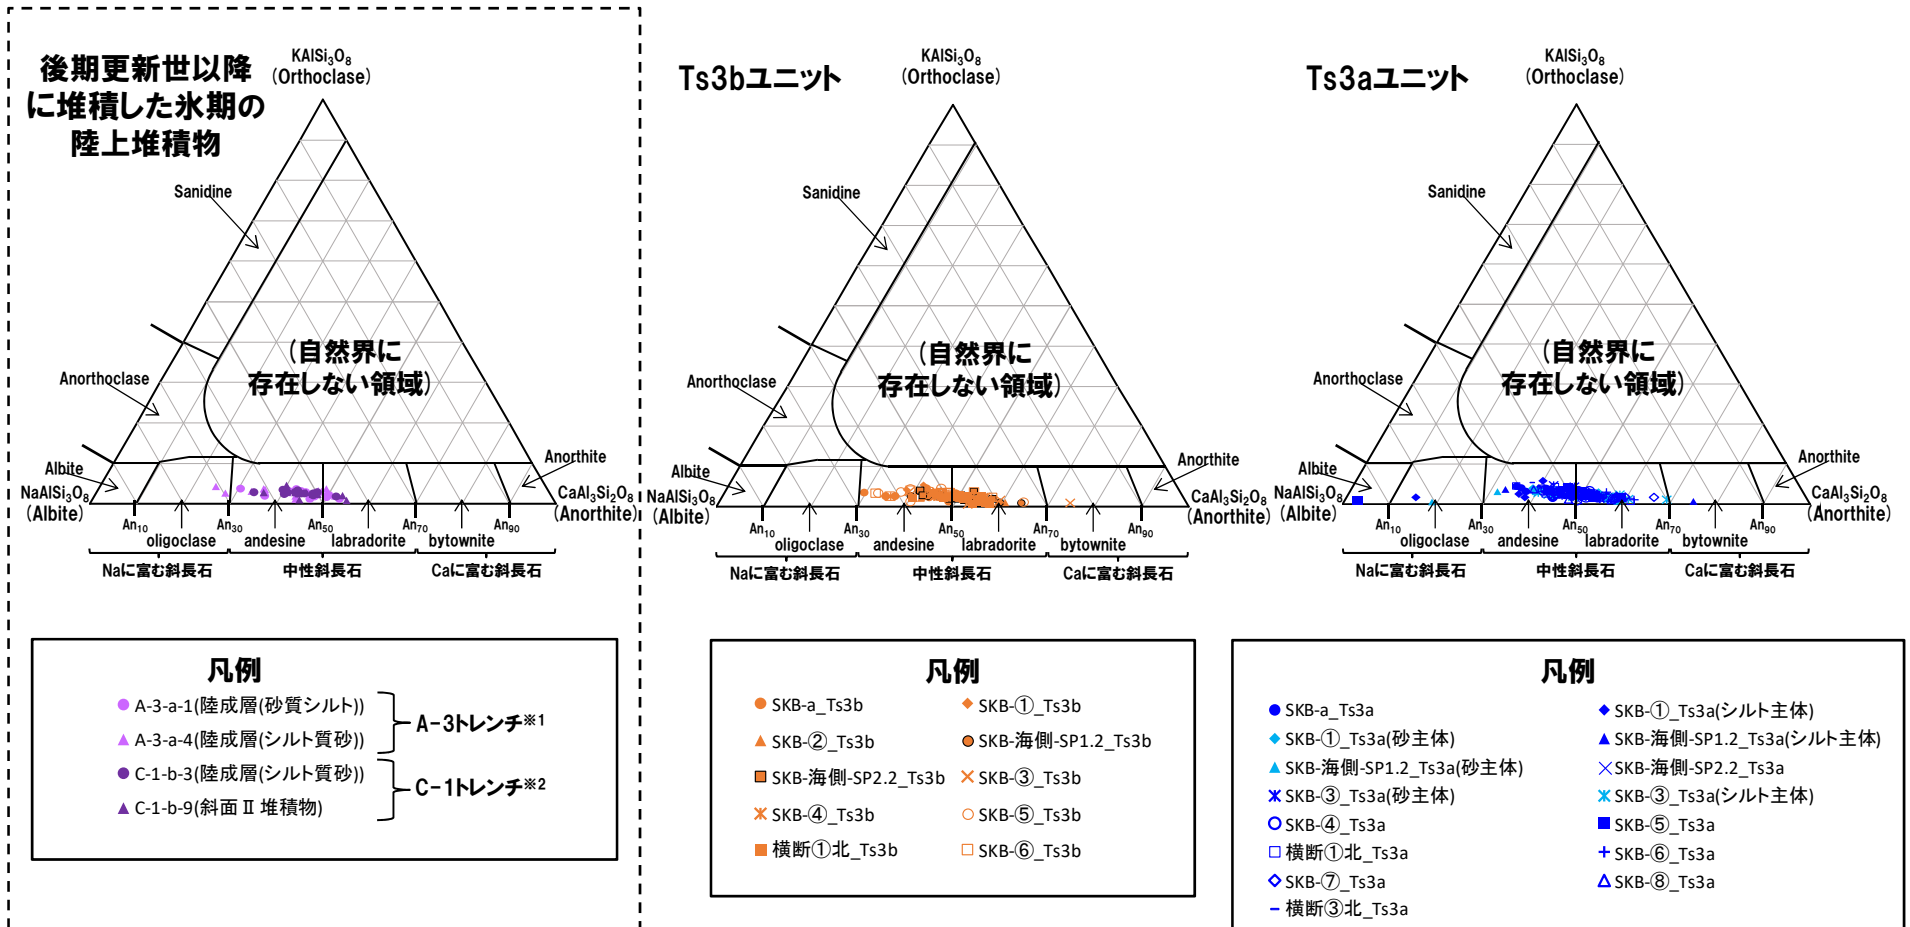
○主成分分析の結果, 後期更新世以降に堆積した氷期の陸上堆積物は, Na, Ca及びKの含有比において, 中性斜長石を示すものが多い。

※1 A-3トレンチに認められる陸成層を対象とし, 火山ガラス及び重鉱物分析を実施している測線A-3-aの試料番号A-3-a-1及びA-3-a-4と同位置で試料を採取した。

※2 C-1トレンチに認められる陸成層及び斜面II堆積物を対象とし, 火山ガラス及び重鉱物分析を実施している測線C-1-bの試料番号C-1-b-3及びC-1-b-9と同位置で試料を採取した。

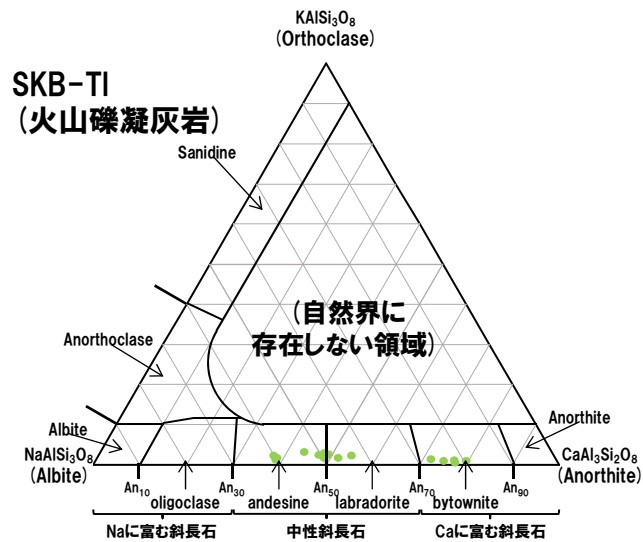
凡例
● SKB-TI(火山礫凝灰岩)

凡例
● SKB-Ts(砂質凝灰岩)

敷地の後背地に分布する花崗閃緑岩に認められる斜長石は、屈折率測定の結果、各ユニットにおいて、花崗閃緑岩と同様な傾向を示すものは認められないことを確認したため、主成分分析については、実施していない。

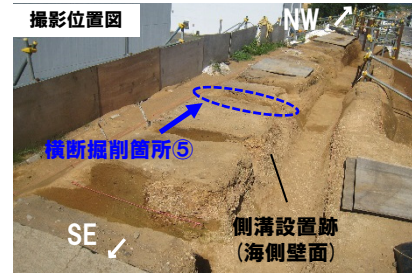
開削調査箇所(南側)平面模式図

- 側溝設置跡(海側壁面) 距離呈0m付近に認められるTs3aユニットは、基盤岩(旧海食崖)を直接覆うように堆積しており、この堆積状況を明確にすることを目的に露頭の再観察を実施した。
- なお、当該箇所は、側溝設置跡(海側壁面)に対して直交方向に追加掘削(横断掘削箇所⑤)が行われたことにより、消失している。
- このため、露頭再観察は、横断掘削箇所⑤南側壁面を対象とし、壁面を整形の上、実施した(P358~P359参照)。

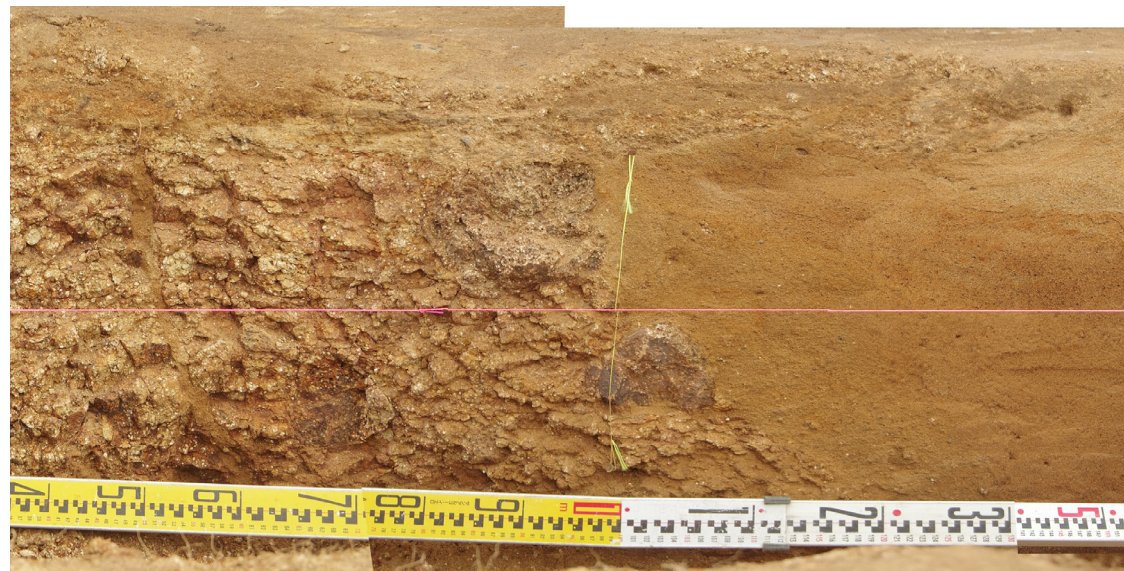
側溝設置跡(海側壁面) 距離呈0m付近(解釈線なし)

令和2年4月撮影

当該箇所は、令和2年8月に、側溝設置跡(海側壁面)に対して直交方向に追加掘削(横断掘削箇所⑤)が行われたことにより、消失している。

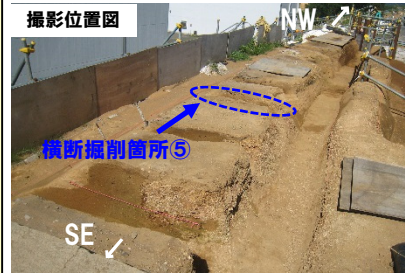
開削調査箇所(南側)平面模式図

- 本調査箇所においては、下位より、基盤岩(旧海食崖)、Ts2ユニット、M1ユニット及びTs3aユニットが認められる。
- Ts2ユニットは、旧海食崖を形成する基盤岩にコンタクトする状況が認められる。
- Ts3aユニットは、下位のTs2ユニット及びM1ユニットを侵食して堆積している。
- Ts3aユニットの層相は、シルト混じり砂であり、上位の盛土(シルト混じり砂礫~シルト質礫質砂)とは明確に区別される。
- なお、Ts3aユニットについては、改変のため、旧海食崖を形成する基盤岩との関係は確認できない。

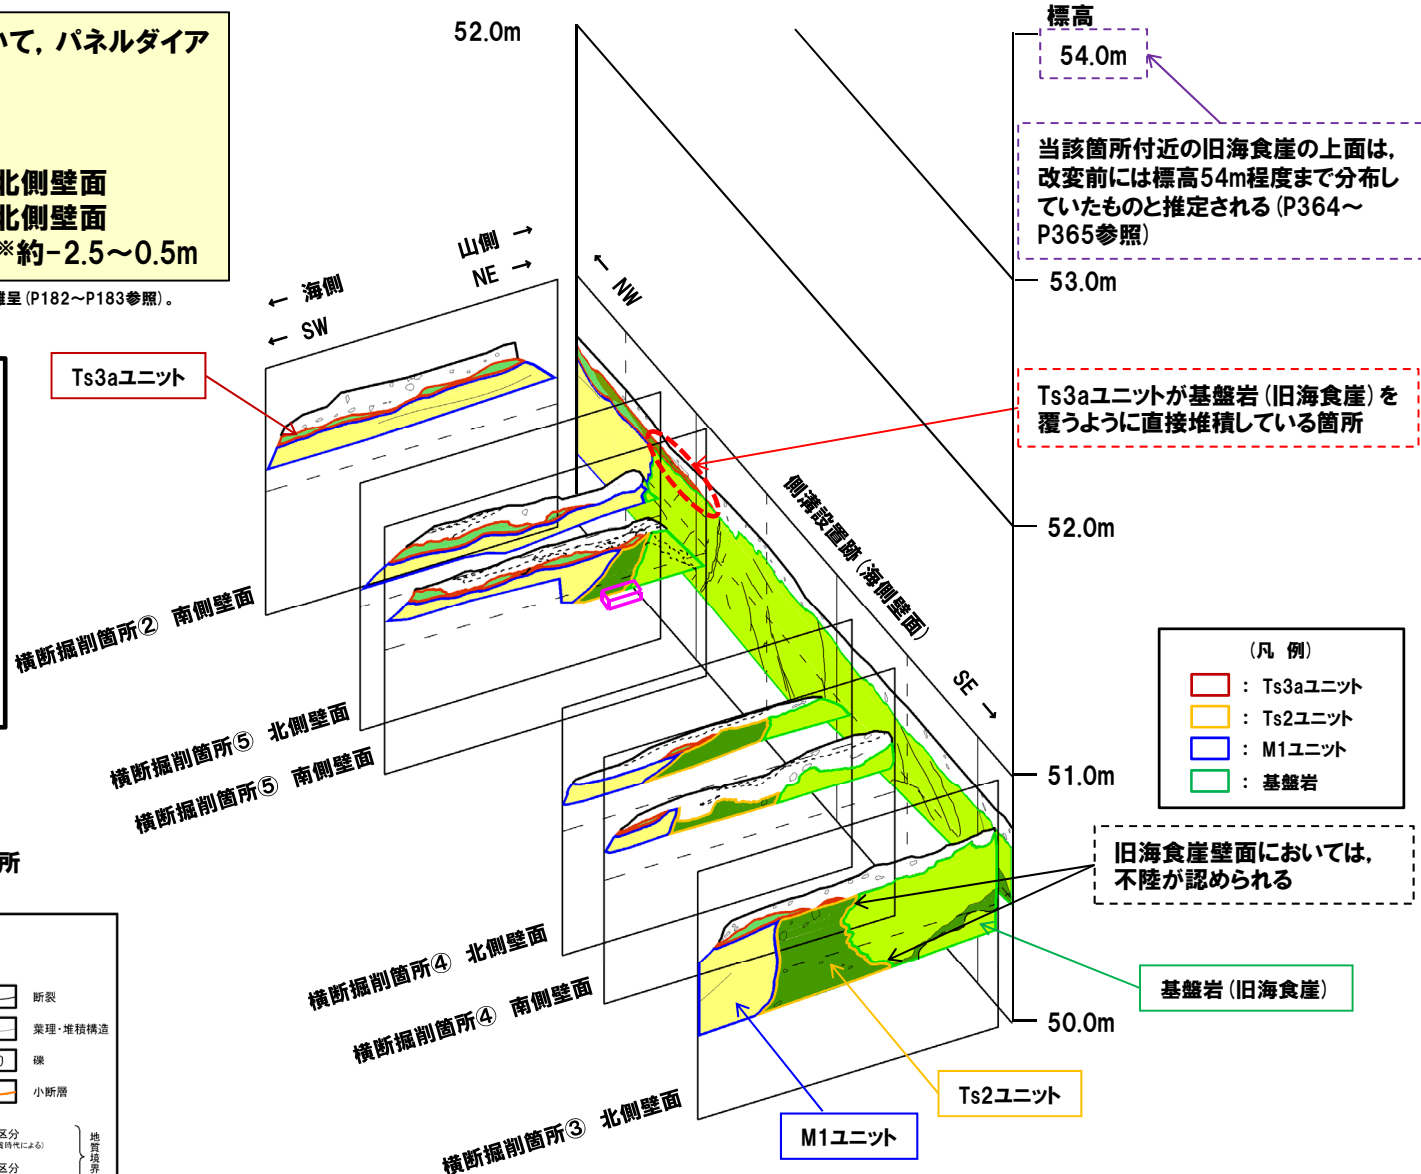
パネルダイアグラム(開削調査箇所(南側) 横断掘削箇所②~横断掘削箇所③)(解釈線あり)

- Ts3aユニットの分布状況、旧海食崖の分布形状等を明確にするため、横断掘削箇所⑤における再観察結果を踏まえ、横断掘削箇所②から横断掘削箇所③の範囲を対象に、パネルダイアグラムを作成した。
- パネルダイアグラムを作成した結果、以下の状況が認められる。
 - ・旧海食崖は、側溝設置跡(海側壁面)と概ね平行なNW-SE方向～N-S方向に分布し、旧海食崖壁面には、不陸が認められる。
 - ・Ts3aユニットは、パネルダイアグラム作成範囲において、広く分布する。
- また、当該箇所付近の旧海食崖の上面は、改変前には標高54m程度まで分布していたものと推定される(P364～P365参照)。

当該箇所付近の旧海食崖の上面は、
改変前には標高54m程度まで分布して
いたものと推定される (P364~
P365参照)

Ts3aユニットが基盤岩(旧海食崖)を
覆うように直接堆積している箇所

旧海食崖壁面においては、
不陸が認められる

基盤岩(旧海食崖)

- (a)及び(b)の検討の結果、当該箇所付近においては、改変に伴いTs3aユニットと基盤岩の関係は確認できないものの、旧海食崖の上面が標高54m程度まで分布していたものと推定されることを踏まえると、Ts3aユニットは、基盤岩の上位に広く水平方向に堆積するものではないと考えられることから、Ts3aユニットが基盤岩(旧海食崖)を直接覆うように堆積している箇所は、旧海食崖壁面の局所的な水平部上にTs3aユニットが分布しているものと判断される。

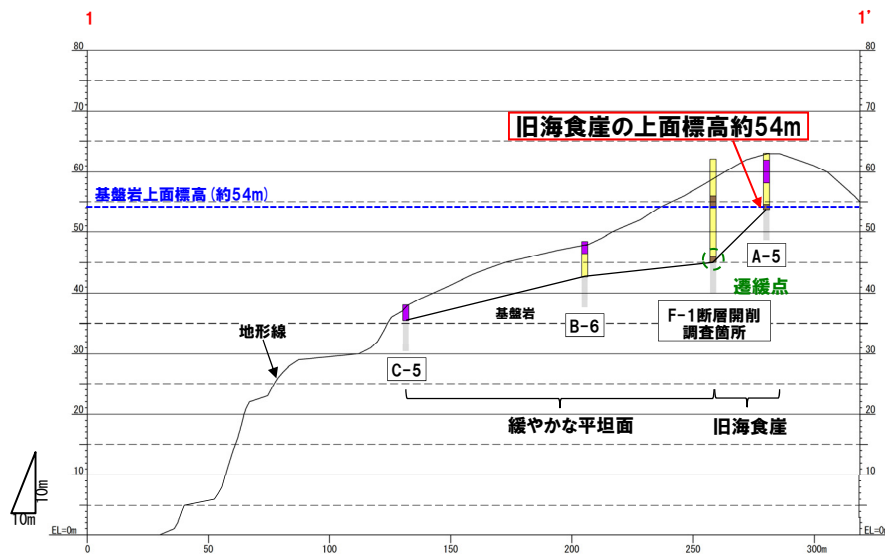
1-1'断面図(断面位置は次頁参照)

- 本検討箇所の北側に位置する旧汀線に概ね直交する断面図(1-1'断面)においては、A-5ボーリングとF-1断層開削調査箇所の基盤岩上面の比高から、旧海食崖の存在が推定される。
- 本検討箇所の南側に位置する旧汀線に概ね直交する断面図(2-2'断面)においては、E-1ボーリングとA-6ボーリングの基盤岩上面の比高から、旧海食崖の存在が推定される。
- A-5ボーリング及びA-6ボーリングに認められる基盤岩の上面標高は、約54mである。

○本検討箇所付近の旧海食崖の上面は、改変前には標高54m程度まで分布していたものと推定される。

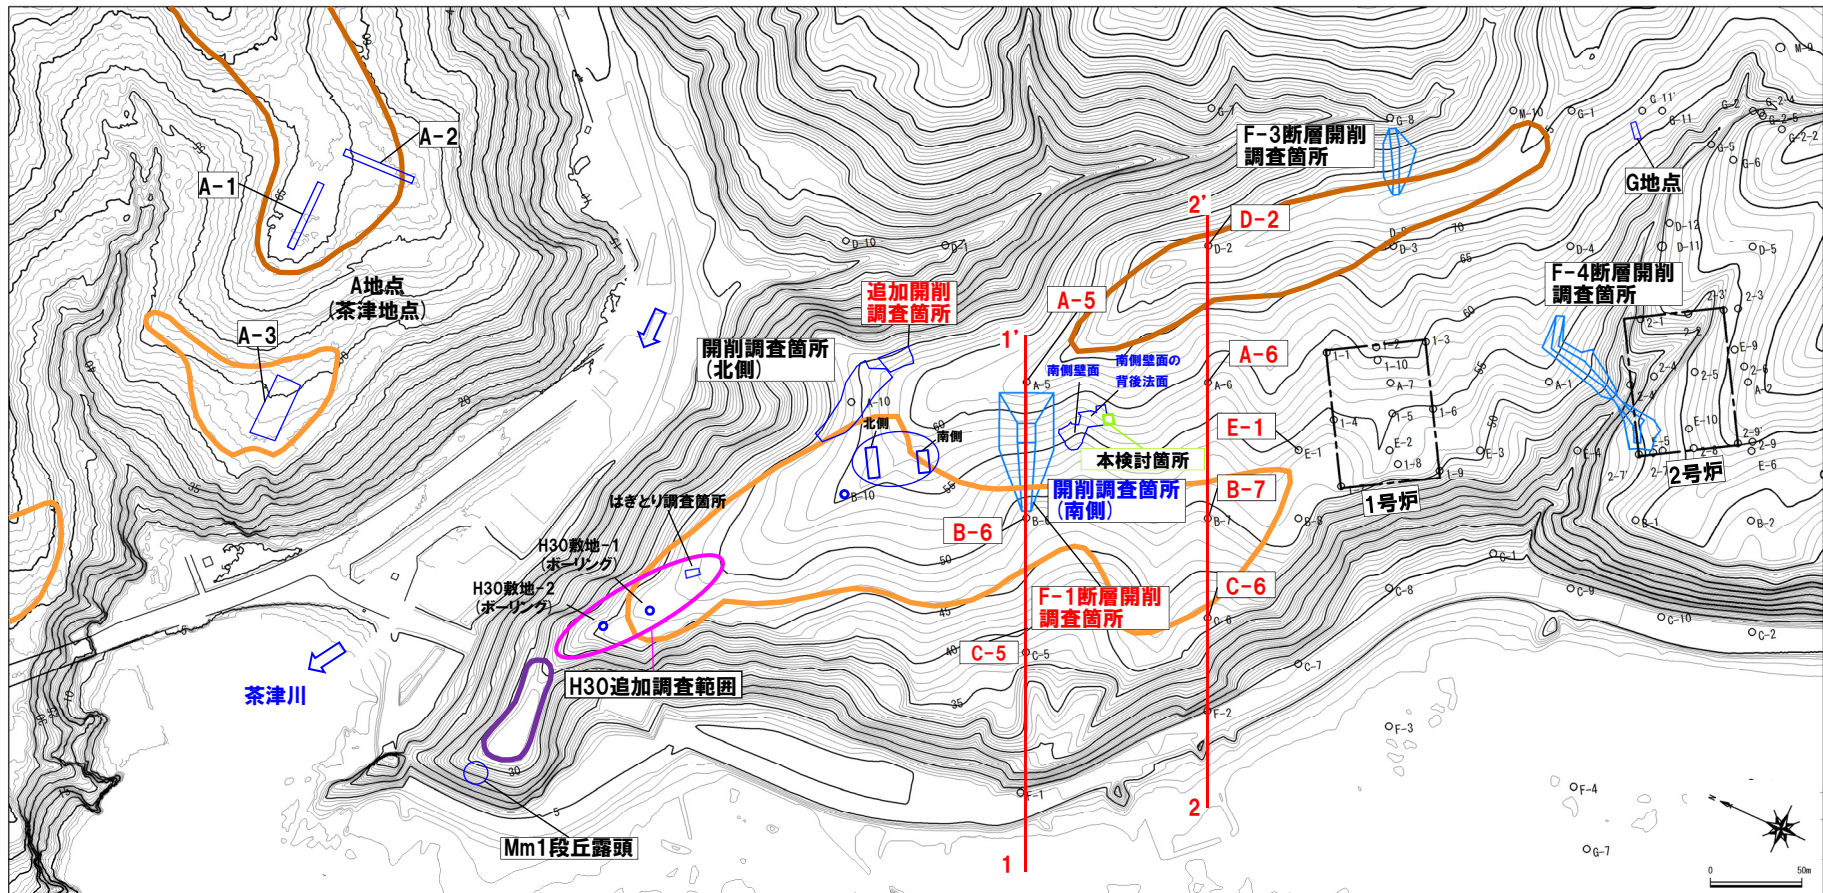
調査位置図(改変前の地形)

当図は、国土地理院1976年撮影の空中写真を使用した空中写真図化により作成(1mコンター)
