③指摘事項No.5に関する回答-Ts3aユニットに認められる線構造の成因検討(1/12)-

5.1.3 追加の開削調査結果を踏まえたF-1断層開削調査箇所付近の地層区分

5. F-1断層の活動性評価

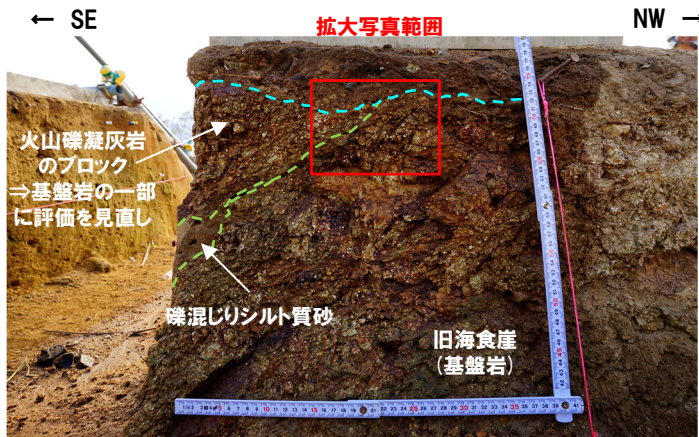
側溝設置跡(海側壁面)(解釈線あり)

側溝設置跡(海側壁面)(解釈線なし)

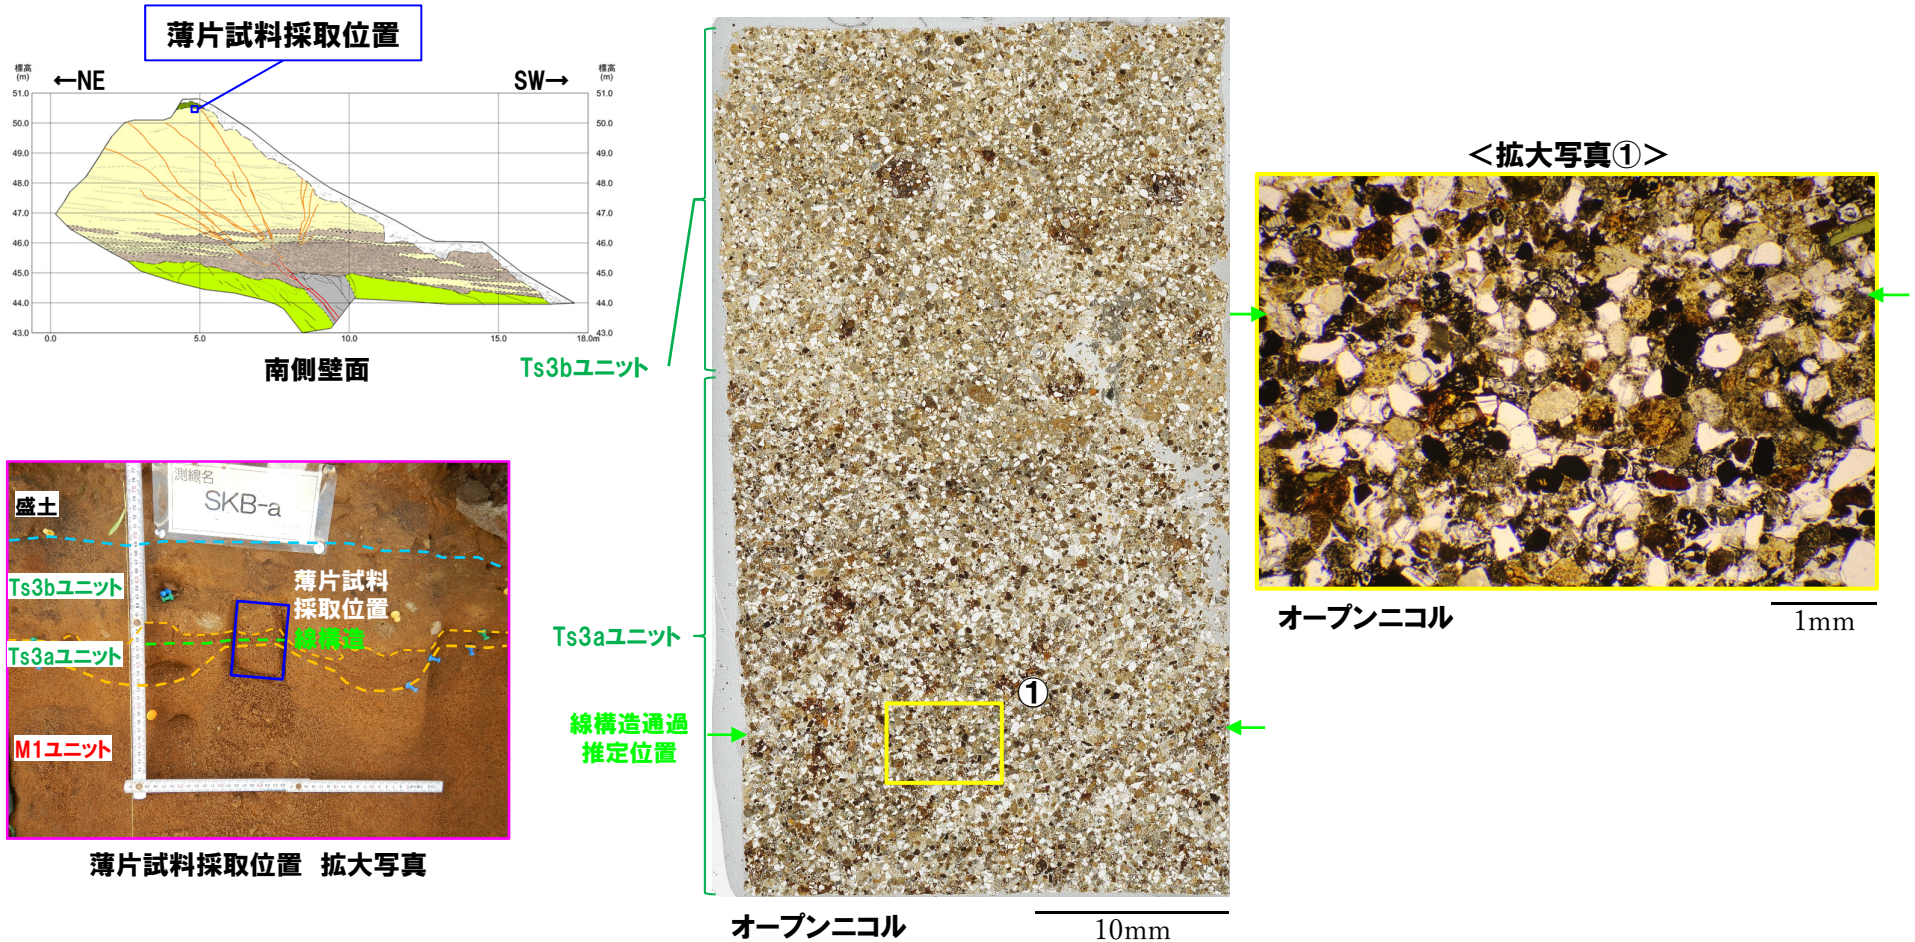
- 南側壁面において、Ts3aユニットに認められる水平方向の線構造について、薄片観察を実施し、成因の検討を実施した。
- 当該構造は、以下の状況が認められることから、堆積構造であると判断される。
  - ・砂粒径の碎屑物には、定向配列が認められない。
  - ・周辺のTs3aユニットと比較し、泥粒径の碎屑物がわずかに多く認められるものの、明瞭な差異は認められない。
  - ・粘土鉱物に富む状況は認められない。
  - ・剪断面や複合面構造等の剪断構造は認められない。

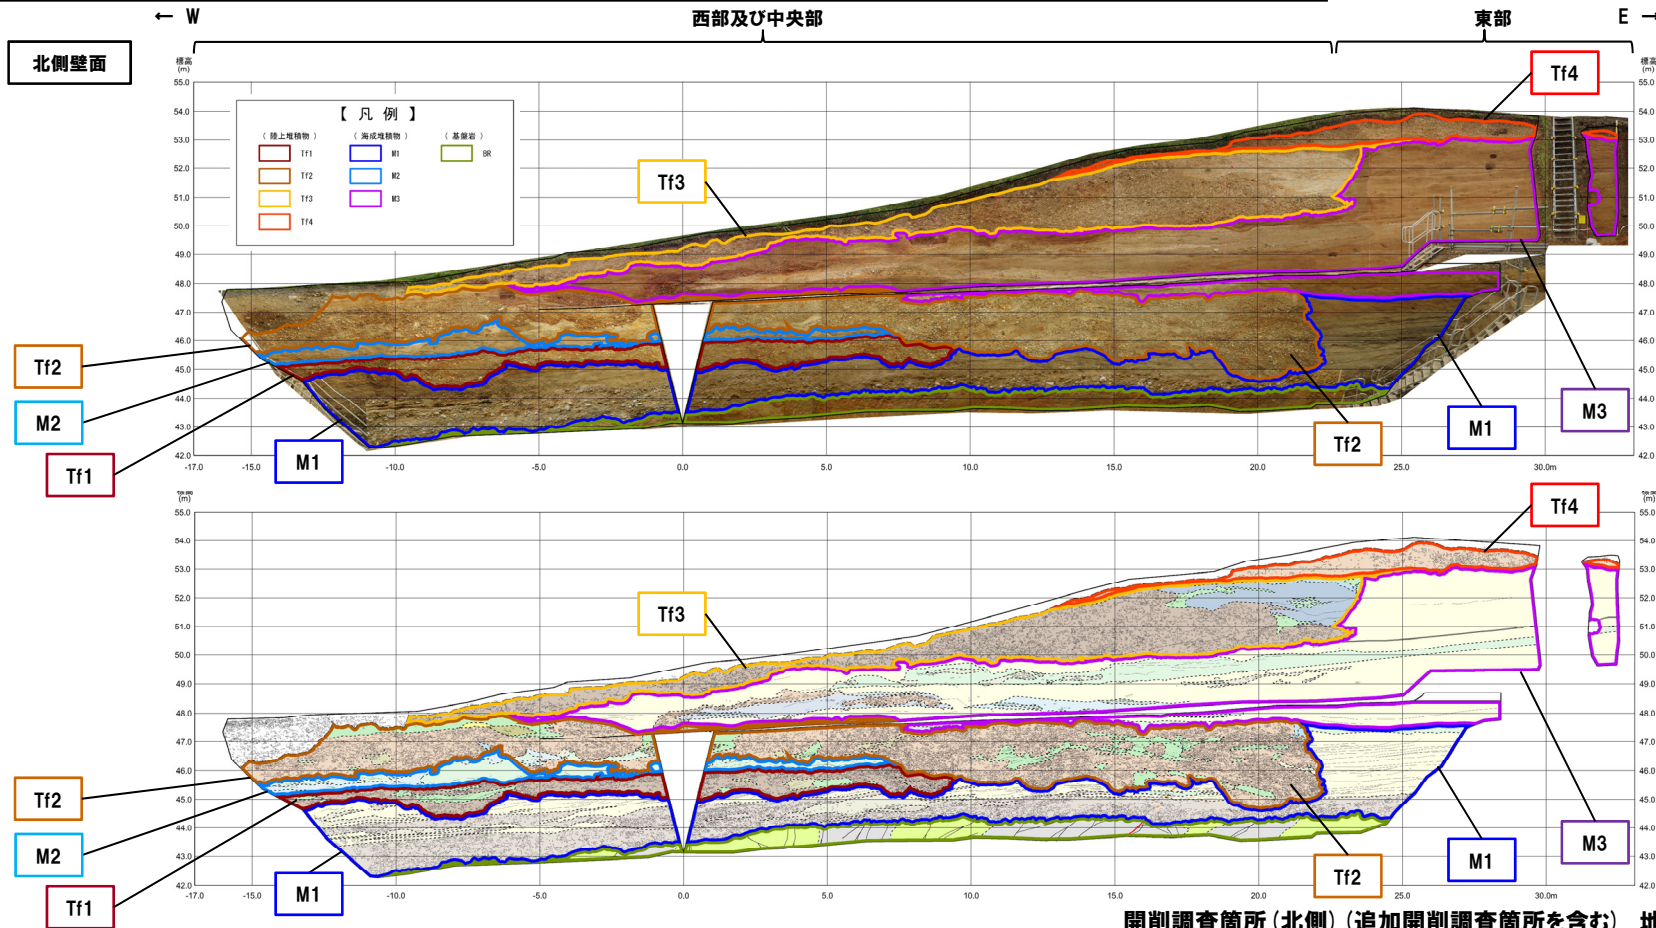
開削調査箇所(北側)北側壁面 写真及びスケッチ

④-2 開削調査箇所(北側) ユニット区分
