5.2.2 F-1断層及び小断層

5. F-1断層の活動性評価

(1)開削調査箇所(北側)

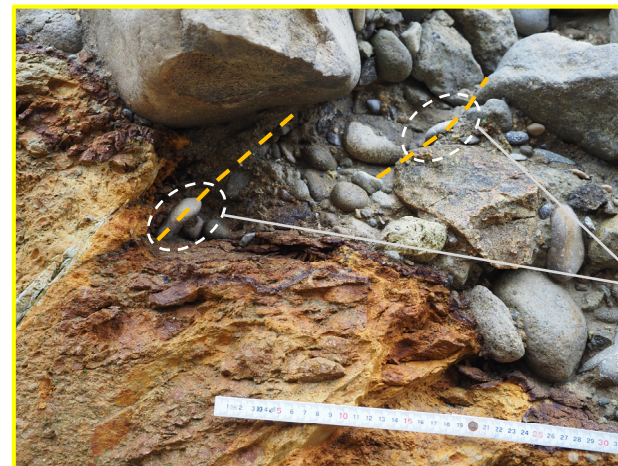
拡大写真④ (解釈線あり)

F-1断層及び小断層の延長方向に沿った姿勢の礫が認められる。

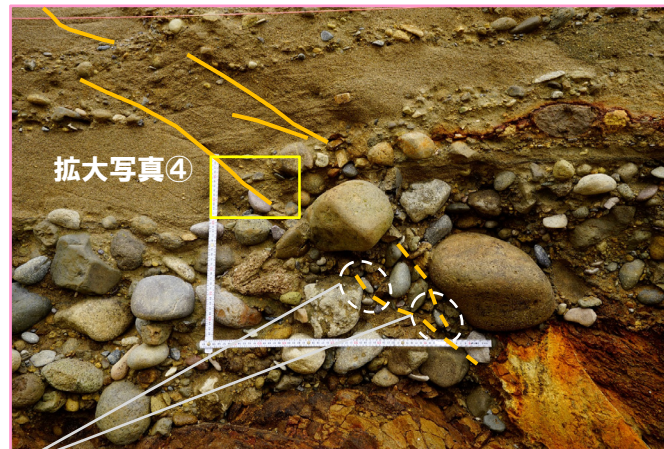
拡大写真③(解釈線あり)

F-1断層及び小断層の延長方向に沿った姿勢の礫が認められる。

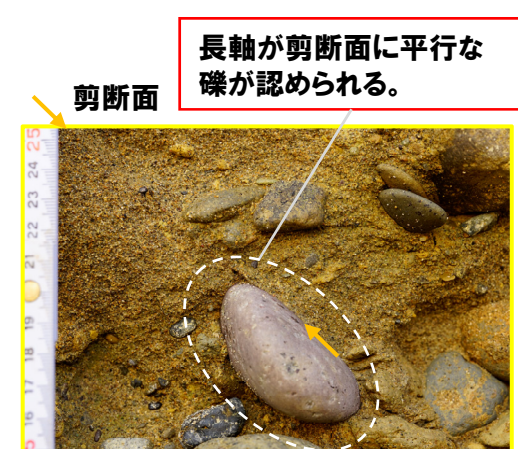
拡大写真④

長軸が剪断面に平行な礫が認められる。
