(1)開削調査箇所(北側)

③-3 小断層上端付近の詳細観察-北側壁面はぎとり転写試料作成位置-

③-4 小断層上端付近の詳細観察-北側壁面追加はぎとり転写試料(1/5) -

(2)開削調査箇所(南側)

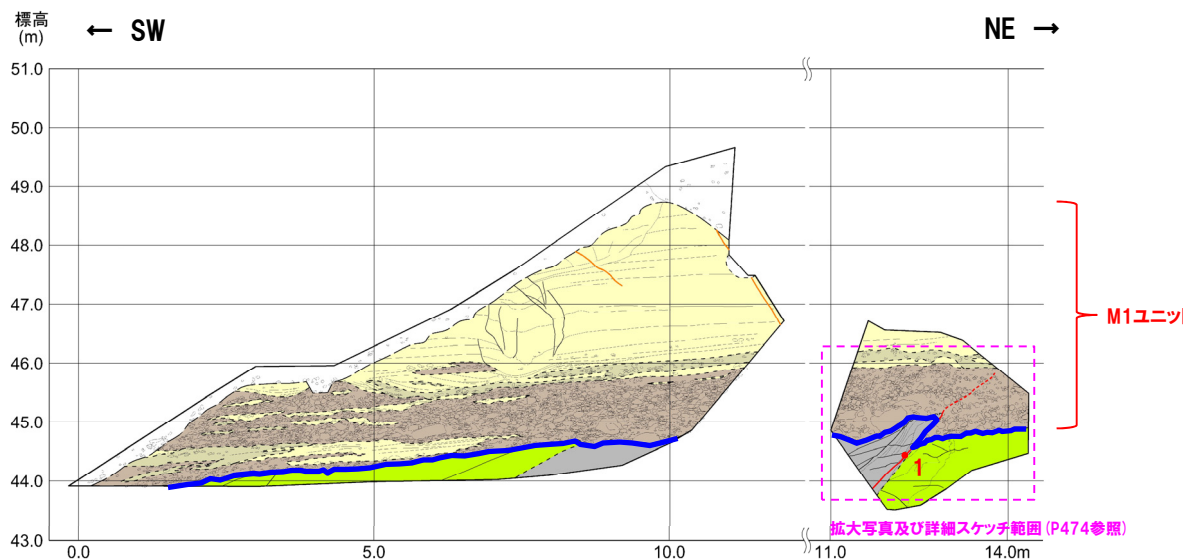
開削調査箇所(南側) 北側壁面スケッチ

【F-1断層】 走向・傾斜
 1. N6° W/46° W — **西上がり逆断層**

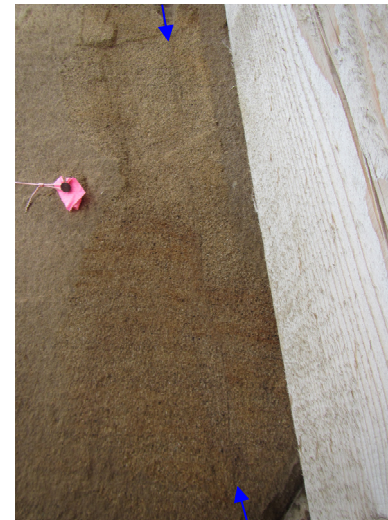
東落ち正断層(2) 拡大写真
