6. F-4断層及びF-11断層の活動性評価

- 6.1 F-4断層及びF-11断層開削調査箇所に分布する堆積物の地層区分**
- 6.2 上載地層法によるF-4断層及びF-11断層の活動性評価**

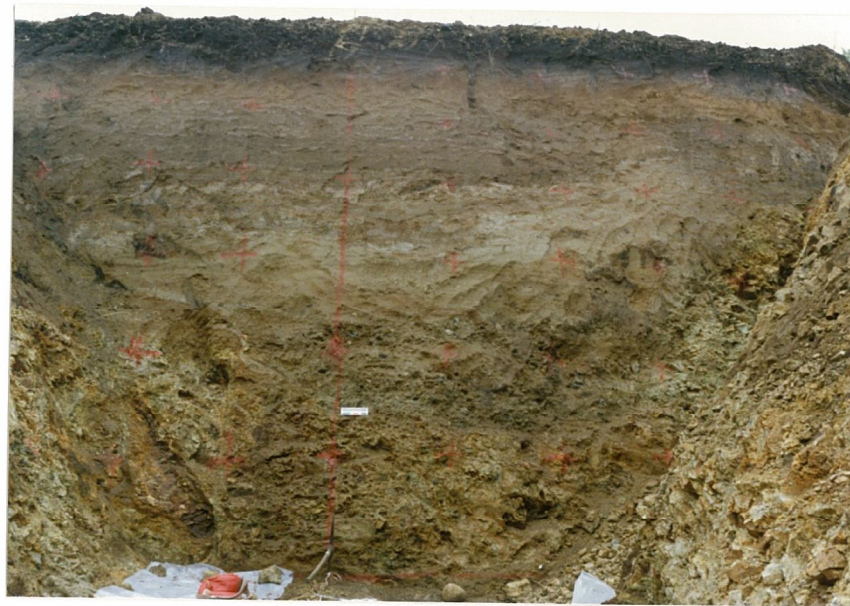
F-4断層
開削調査箇所壁面写真 (北側) (解釈線あり)

開削調査箇所壁面写真 (北側) (解釈線なし)

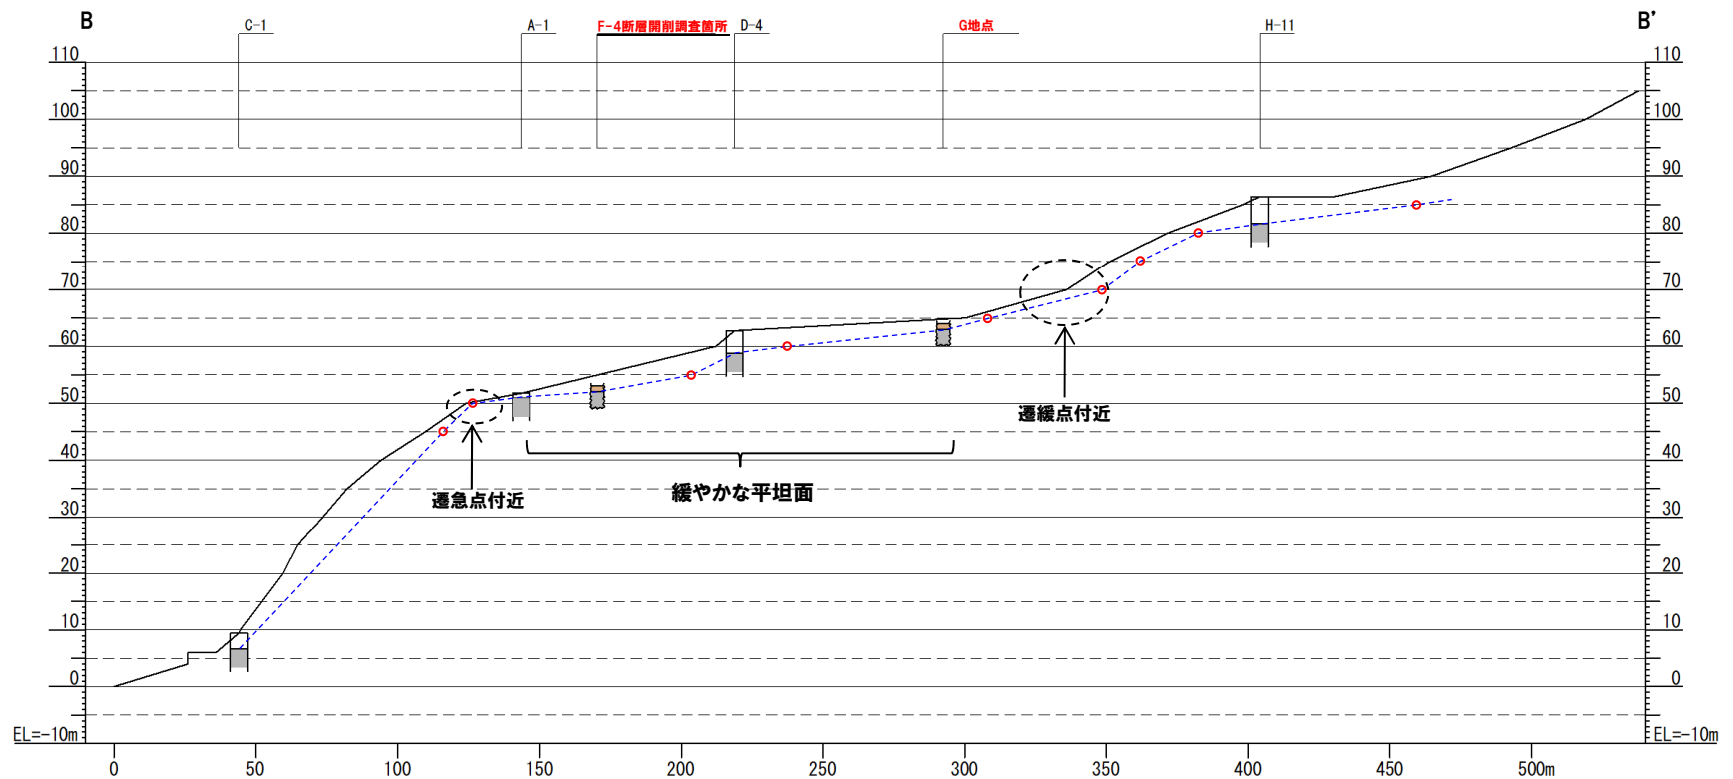
B-B' 断面図

- Hm2段丘堆積物
- 基盤岩
- - - 基盤線
- 基盤上面標高の等高線図に基づく高度

本断面図は縦横比を2:1で表示している。
 基盤線は、近接する既往ボーリング調査結果を基本とし、近接するボーリングデータが不足する箇所については、基盤上面標高の等高線図を用いて作成した。

- F-4断層開削調査箇所及びG地点を通り、Hm2段丘面推定内縁標高線及び現汀線と概ね直交する断面図を、既往ボーリング調査による基盤上面標高の情報を用いて作成し、基盤形状を確認した。
- G地点における基盤の上面は緩やかな平坦面を呈しており、本調査箇所連続する。

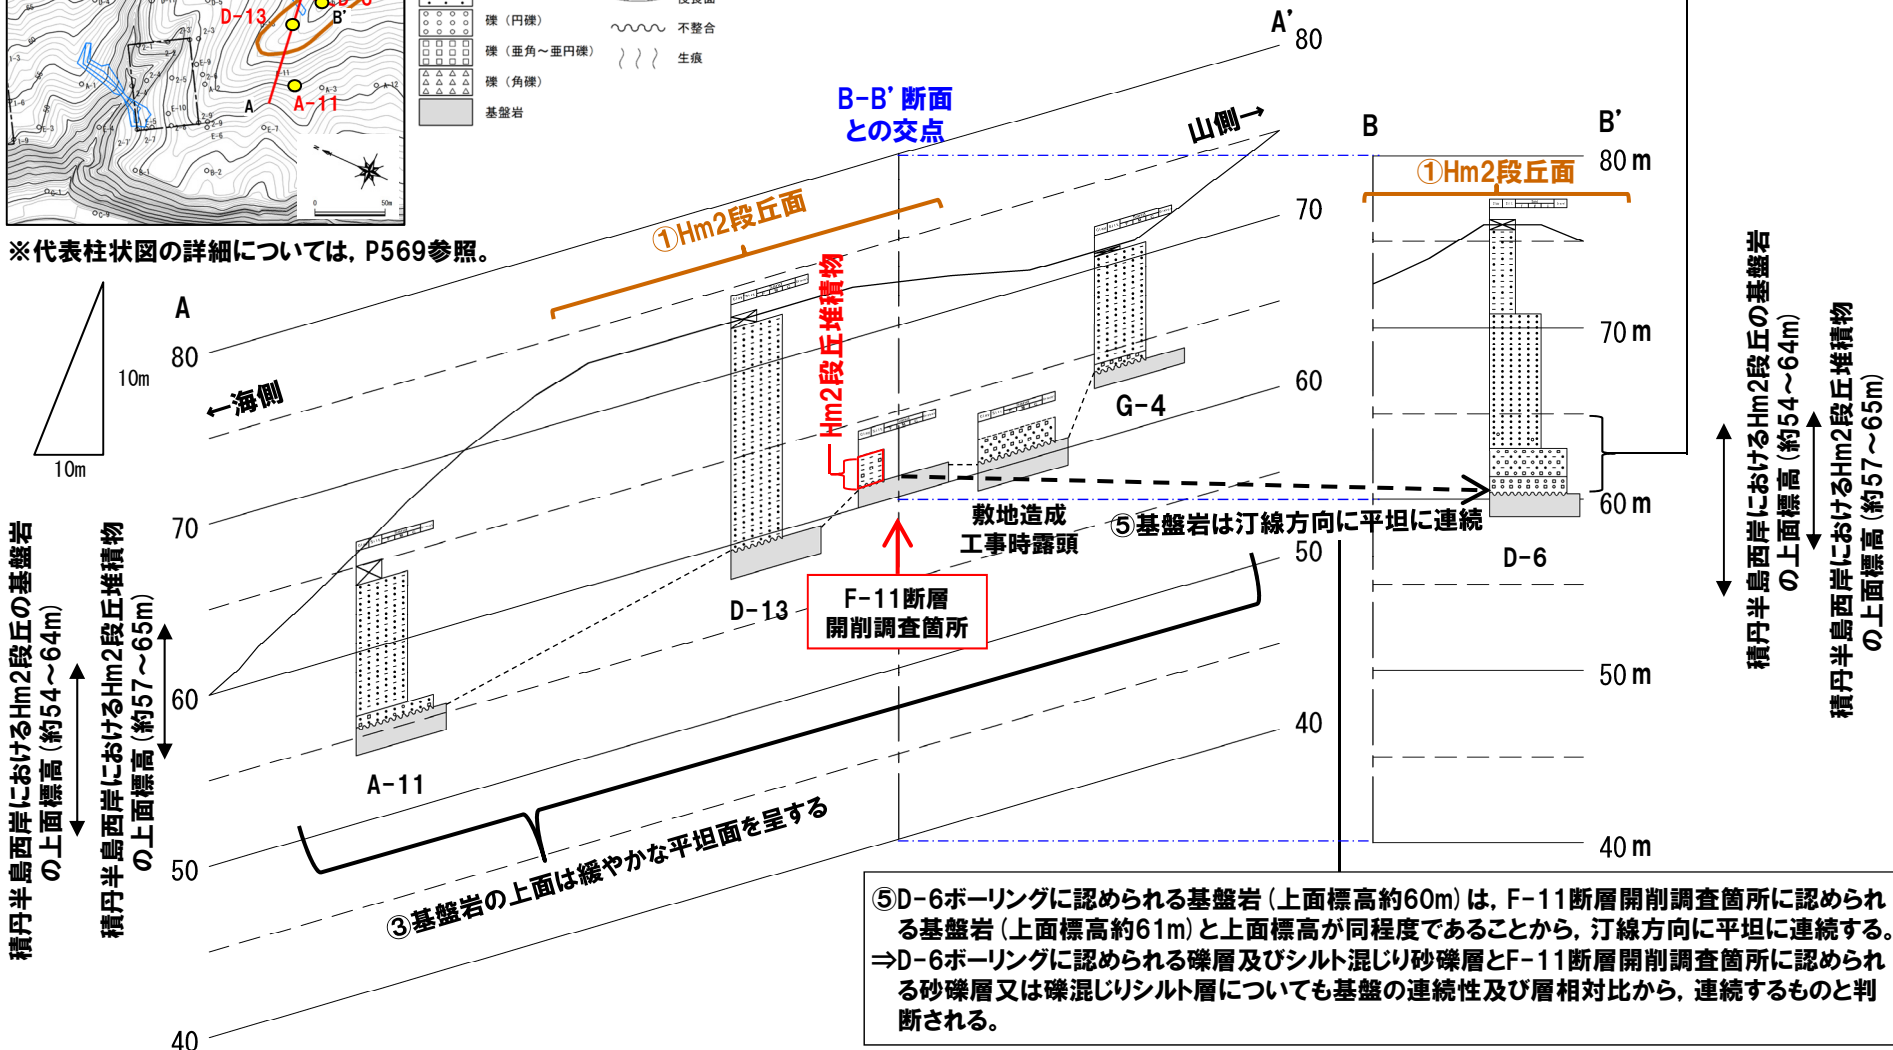
⑥Hm2段丘面上に位置し、平坦な基盤岩の上に礫層及びシルト混じり砂礫層、その上位に円礫が点在し、相対的にシルト分の混入が少ない砂層が認められる。
 ⇒一連の海水準上昇に伴う海成段丘堆積物の一般的な層相 (基底礫層の上位に淘汰の良い砂層が分布) を示しているものと考えられる (P584~P585参照)。

※代表柱状図の詳細については、P569参照。

- D-6ボーリングに認められる基盤岩(上面標高約60m)は、F-11断層開削調査箇所に認められる基盤岩(上面標高約61m)と上面標高が同程度であることから、汀線方向に平坦に連続する。
- D-6ボーリングに認められる礫層及びシルト混じり砂礫層とF-11断層開削調査箇所に認められる砂礫層又は礫混じりシルト層についても、基盤の連続性及び層相対比から、連続するものと判断される(次頁の⑤)。
- 本ボーリング地点は、Hm2段丘面上に位置し、平坦な基盤岩の上位に礫層及びシルト混じり砂礫層、その上位に円礫が点在し、相対的にシルト分の混入が少ない砂層が認められることから、一連の海水準上昇に伴う海成段丘堆積物の一般的な層相(基底礫層の上位に淘汰の良い砂層が分布)を示しているものと考えられる(次頁の⑥)。

- F-11断層開削調査箇所に分布する堆積物は、基質が層相変化を示しているものの、以下の状況からHm2段丘堆積物であると考えられる。
 - ・Hm2段丘面が判読される。
 - ・汀線方向及び汀線直交方向に平坦な基盤が認められる。
 - ・F-11断層開削調査箇所に近接するD-6ボーリングは、一連の海水準上昇に伴う海成段丘堆積物の一般的な層相(基底礫層の上位に淘汰の良い砂層が分布)を示しているものと考えられる。

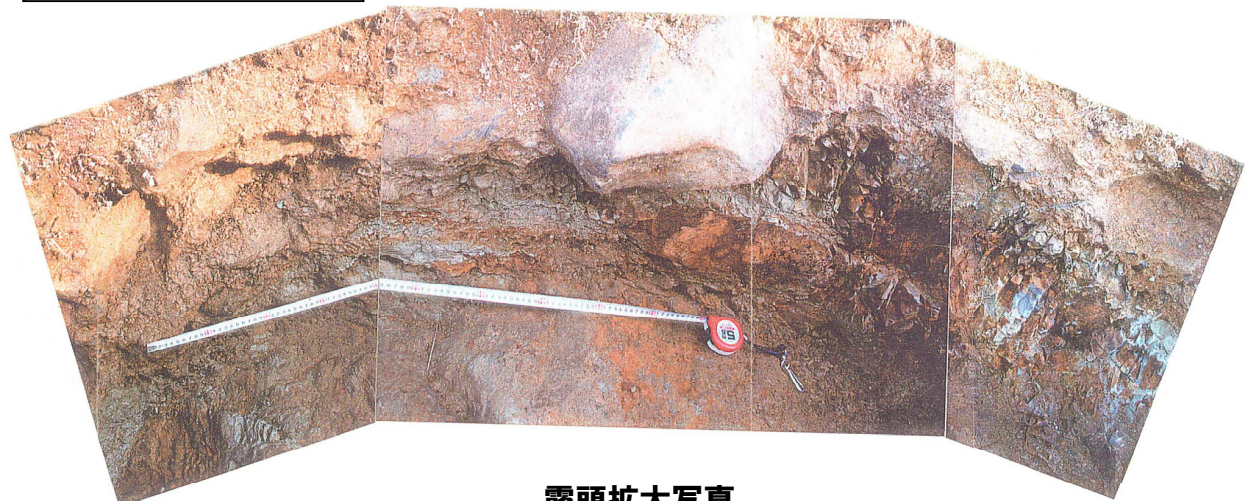
露头拡大写真

Hm2段丘堆積物に変位・変形は認められない。
