泊発電所3号炉
地盤(敷地の地質・地質構造)に関するコメント回答

(補足説明資料)

令和3年2月12日
北海道電力株式会社

1. F-1断層の活動性評価に関する各種観察・分析・測定結果(データ集)

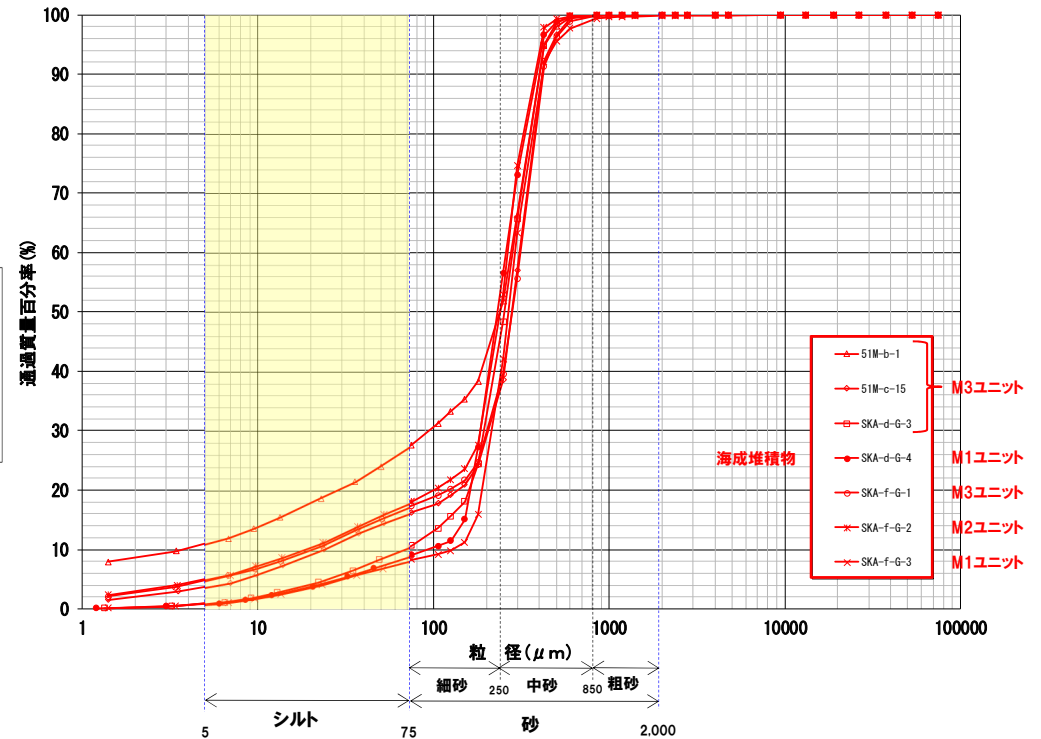
【粒度分析結果 (JIS法)】

○海成堆積物(砂)は, いずれもシルトの含有率が低く, 同様な粒度分布を示す。

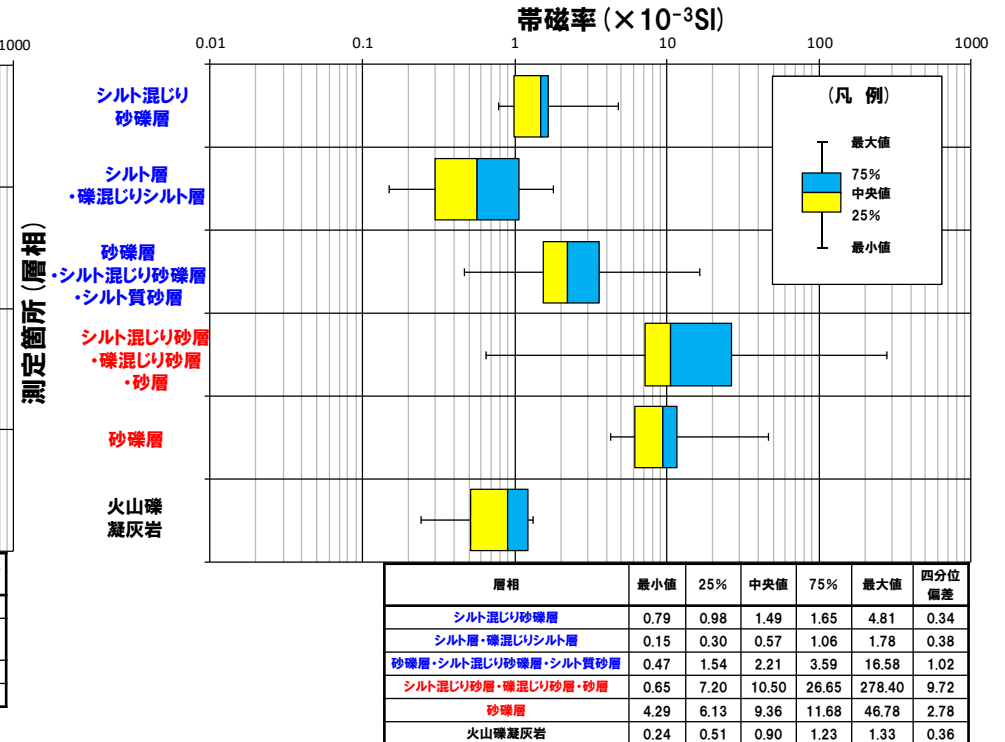
【帯磁率測定結果(地層別及び層相別)】

○地層別(左図)及び層相別(右図)の測定結果を以下に示す。

- 最上位の河成の堆積物(シルト混じり砂礫層)と海成堆積物と指交関係で堆積している河成の堆積物(シルト層, 礫混じりシルト層, 砂礫層, シルト混じり砂礫層及びシルト質砂層)に明瞭な差異は認められない。
- 最上位の河成の堆積物(シルト混じり砂礫層)及び海成堆積物と指交関係で堆積している河成の堆積物(シルト層, 礫混じりシルト層, 砂礫層, シルト混じり砂礫層及びシルト質砂層)は, 海成堆積物(シルト混じり砂層, 礫混じり砂層及び砂層)と比較して, 値が低い傾向が認められる。

○各種観察結果に基づき地層区分した海成堆積物と河成の堆積物については, 帯磁率の観点から, 異なる特徴が認められる。
