開削調査箇所(北側)

①-7 小断層上端付近の詳細観察-北側壁面追加はぎとり転写試料(4/5)-

①-8 北側壁面追加はぎとり転写試料-線構造の解釈 (1/10) -

②-1 小断層上端付近の詳細観察-ブロック試料(2/18) -

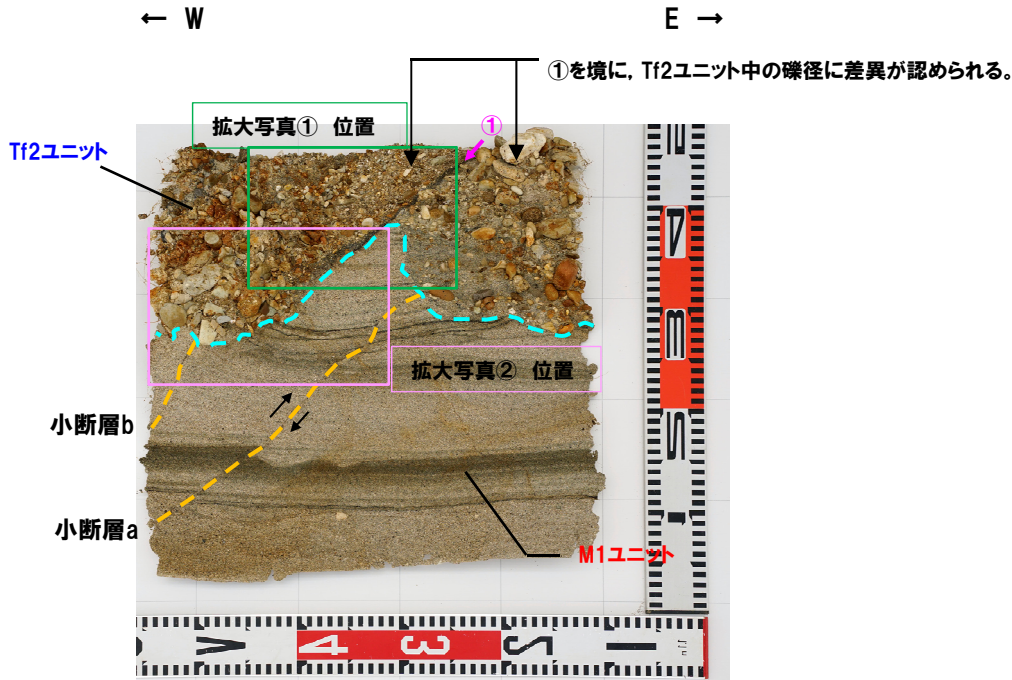
小断層b 拡大写真② (左右反転) (解釈線あり)

はぎとり転写試料 写真(左右反転) (解釈線あり)

○北側壁面追加はぎとり転写試料において、①で示す黒色の線構造は、以下の状況が認められることから、Tf2ユニット中及びTf2ユニット基底面付近における局所的な層相の違いに起因する透水性の差異によって酸化鉄及び酸化マンガンが沈着したものと判断される。

- ・Tf2ユニット中及びTf2ユニット基底面付近に分布する(拡大写真①及び②参照)。
- ・Tf2ユニット中において、直線性が認められない(P150の壁面写真参照)。
- ・当該構造に、面構造は認められない(P150の拡大写真③参照)。
- ・当該構造は、奥行き方向への連続が認められない(P136の拡大写真②参照)。
- ・F-1断層に関連する小断層bと連続しない(拡大写真②参照)。
- ・当該構造を境に、Tf2ユニット中の礫径(P152参照)に差異が認められる。

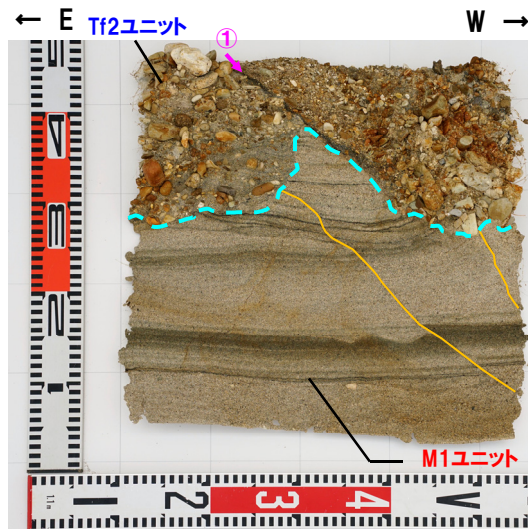
- 次に、Tf2ユニット中の礫の定向性について、以下のとおり計測及び統計的処理^{※1}を実施した。
 - ・Tf2ユニット(前頁の範囲A及びB)を対象に、1cm×1cmの格子を組み、格子上の礫のうち、長軸5mm以上かつアスペクト比1.5以上の礫を解析プログラムImageJを用いて抽出し、長軸方向の水平面からの角度を算出した。
 - ・算出された角度について、Rose^{※2}を用いてローズダイアグラムを作成した。
 - ・礫の長軸の角度分布の平均をベクトル平均により算定した。
 - ・角度分布に偏りがあるかどうかの判別には、レイリー検定を用いた。なお、レイリー検定の際には、「角度分布に偏りが無い」という帰無仮説が有意水準5%で棄却できるかどうかを判定し、5%未満の場合には、棄却できる(礫の長軸方向に定向性がある)と判断した。

- 範囲A(線構造より東側)の礫は、長軸方向の角度分布の平均が水平方向より東側に約8°傾いており、有意水準が5%未満であることから、礫の長軸方向に定向性が認められる。
- 範囲B(線構造より西側)の礫は、長軸方向の角度分布の平均が水平方向より西側に約4°傾いており、有意水準が5%未満であることから、礫の長軸方向に定向性が認められる。
- ImageJによる解析の結果、黒色の線構造を境に、礫の定向性に差異が認められる。

はぎとり転写試料 写真(解釈線あり)

- 黒色の線構造を境に、礫径及び礫の定向性に差異が認められる。
- 当該結果は、はぎとり転写試料の層相確認において、当該構造を境に、Tf2ユニット中に局所的な層相の違いが認められると評価したことと調和的である。

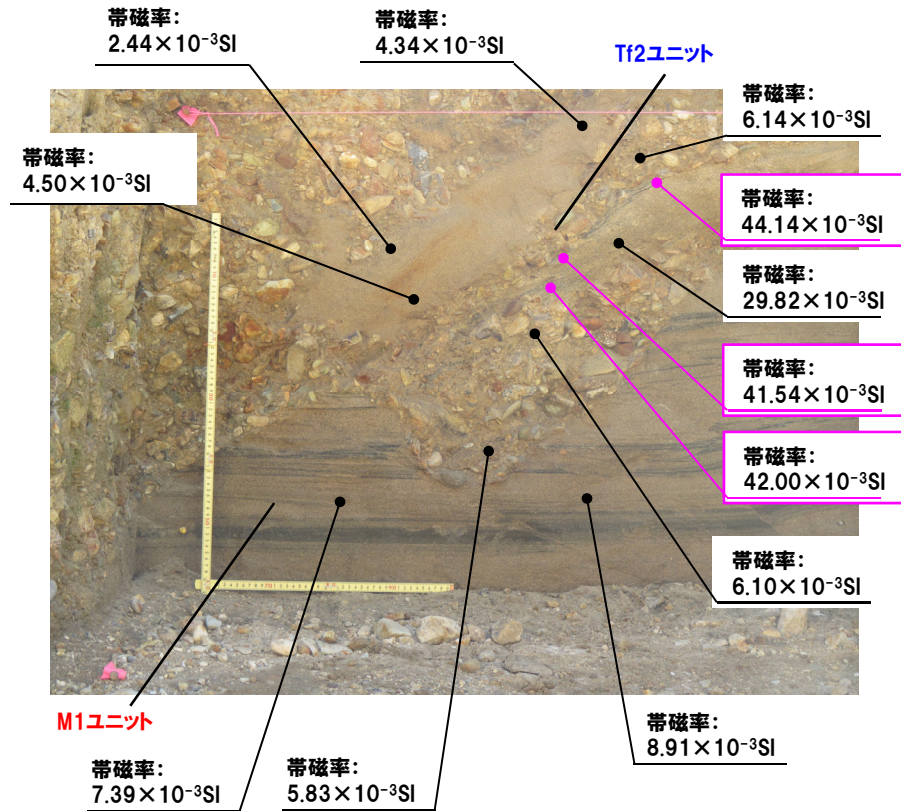
○南側壁面R2.9.10,11現地調査時露頭に認められる当該構造の帯磁率は、 $41.54 \times 10^{-3} \text{SI} \sim 44.14 \times 10^{-3} \text{SI}$ と周辺の測定箇所よりも高い値を示し、北側壁面R2.9.10,11現地調査時露頭のもの($31.04 \times 10^{-3} \text{SI} \sim 60.26 \times 10^{-3} \text{SI}$)と同程度の値を示す傾向が認められる。

南側壁面R2.9.10,11現地調査時露頭

□ : 黒色の線構造箇所での帯磁率測定結果
