開削調査箇所(北側)

③-4 小断層上端付近の詳細観察-R2.6現地調査壁面再整形時露頭(4/4) -

③-5 小断層上端付近の詳細観察-南側壁面掘削途中-

③南側壁面の背後法面天端付近に認められる小断層-小断層 (b) (1/6) -

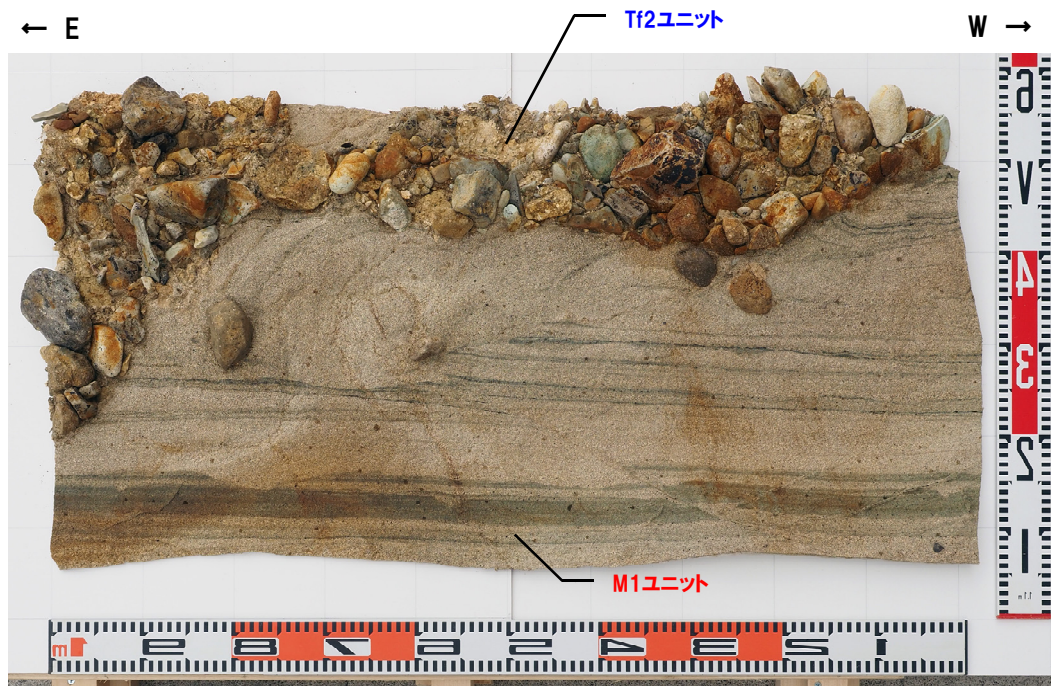
はぎとり転写試料 写真(左右反転)(解釈線なし)

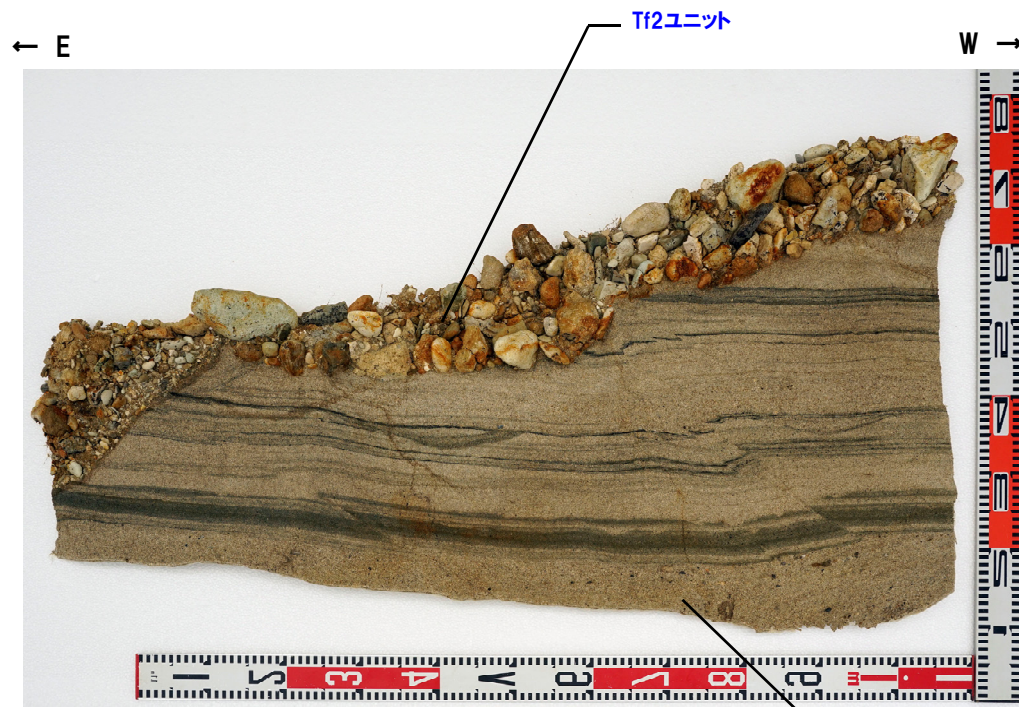
はぎとり転写試料 写真(左右反転)(解釈線なし)
