# 開削調査箇所(南側)

③南側壁面の背後法面天端付近に認められる小断層-小断層 (b) (4/6) -

## **2. 追加の開削調査結果を踏まえたF-1断層開削調査箇所付近の地層区分**

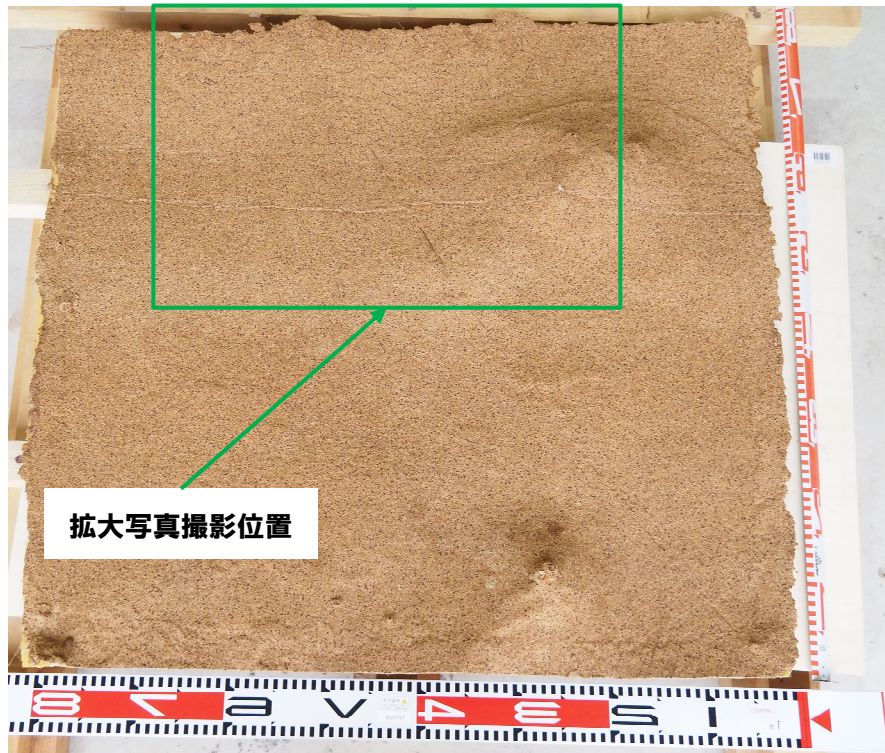
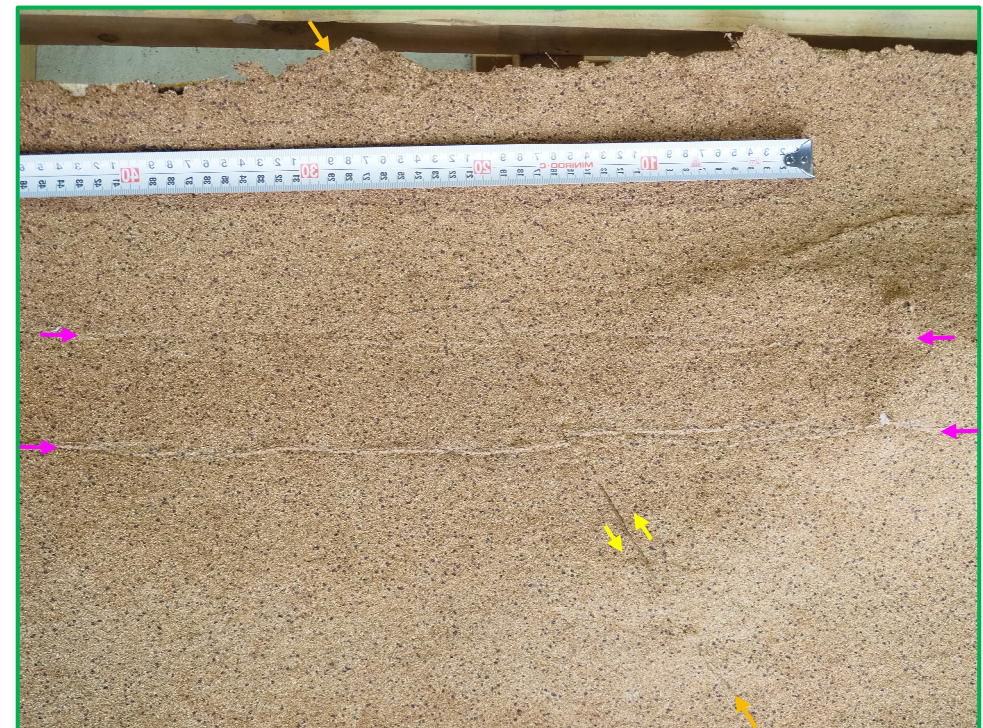
はぎとり転写試料② 全体写真 (左右反転)

【小断層会合部付近の詳細観察結果 (はぎとり転写試料②)】

- 当該試料では、小断層 (b) 及び南側壁面から連続するN30° W/30° Wの小断層 (P206~P207参照) が認められる。
- 当該小断層は2条に分岐しており、小断層 (b) に切られている。

拡大写真 (左右反転)

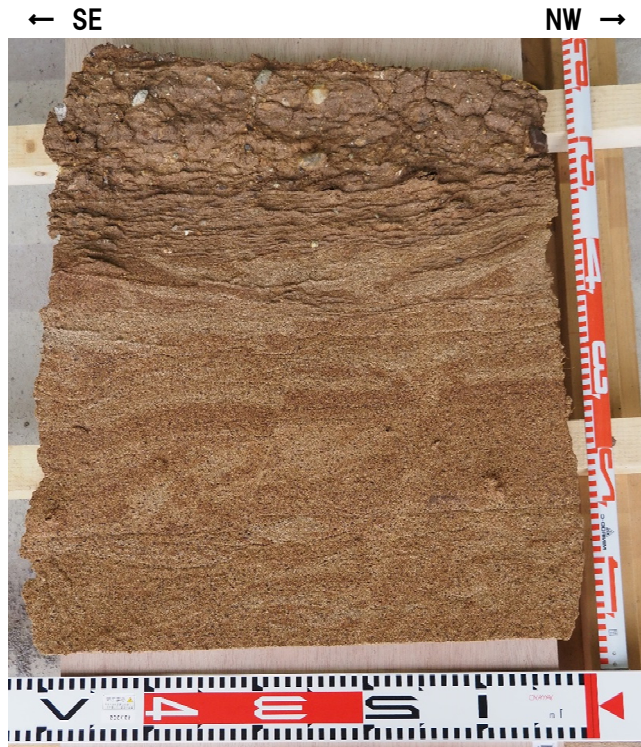
はぎとり転写試料③写真 (左右反転, 解釈線なし)

**【小断層上端付近の詳細観察結果 (はぎとり転写試料③)】**

- 当該試料では小断層 (b) の傾斜方向が88° Wから78° Eに変化したことによって、見かけ正断層センスに変化する (P206参照)。
- 当該小断層は、以下の状況から、Ts3aユニットに変位・変形は与えていないと判断される。
  - ・小断層は、M1ユニットに変位を与えており、Ts3aユニットの基底面直下まで剪断面が連続する。
  - ・小断層に見かけ鉛直変位量の減衰は認められない。
  - ・Ts3aユニットの基底面に変位は認められない。
  - ・Ts3aユニット中に、剪断面は認められない。

はぎとり転写試料③写真 (左右反転, 解釈線あり)

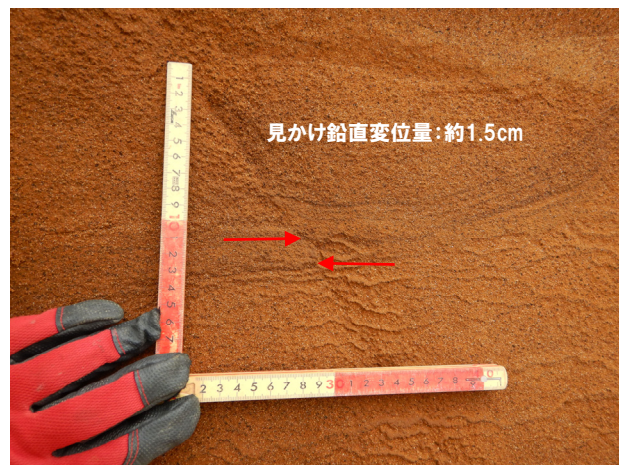
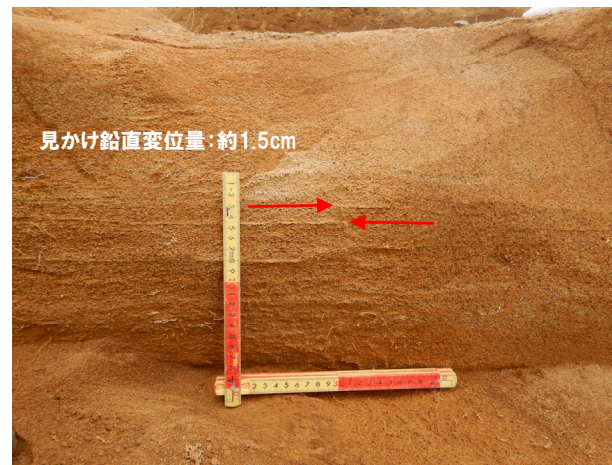
⑦-1 見かけ鉛直変位量測定箇所

- M1ユニットの砂層において、見かけ鉛直変位量の累積及び減衰は認められない。
- 小断層 (b) は、Ts3aユニットの基底面直下まで変位を与えている。

⑦-2 見かけ鉛直変位量測定箇所

⑦-3 見かけ鉛直変位量測定箇所

⑦-4 見かけ鉛直変位量測定箇所

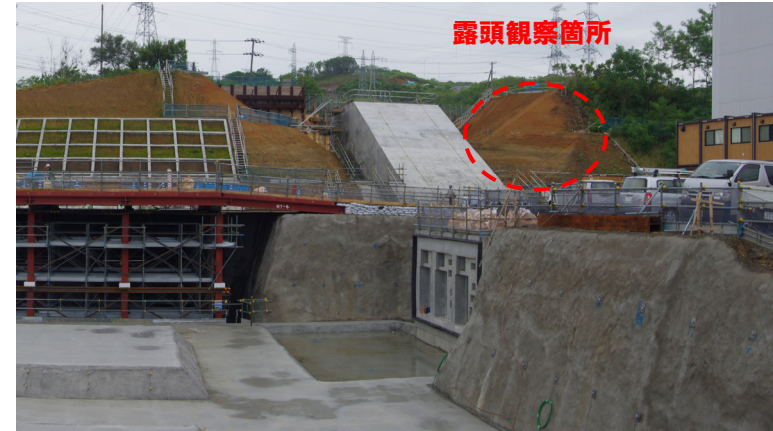
露頭全景 (平成26年)

- 空中写真判読で抽出されたHm3段丘面の縁辺部に位置するF-1断層開削調査箇所近傍露頭1 (南側) において、平成26年に露頭観察を実施した。
- 基盤岩 (凝灰角礫岩, 上面標高約42m) の上位に、海成堆積物 (新鮮な礫を主体とする亜円～円礫の礫層, 葉理の認められる砂層と礫層の互層からなる砂礫層及びシルト質砂からなる葉理の認められる砂層) が認められ、河成の堆積物 (標高約45～46m, 砂礫層) が海成堆積物に挟在して堆積している。
- 海成堆積物は、層相及び連続する不整合が認められないことから、一連の海水準上昇に伴う堆積物と考えられる。
- 海成堆積物を含む上位の地層は、改変により消失している状況である。

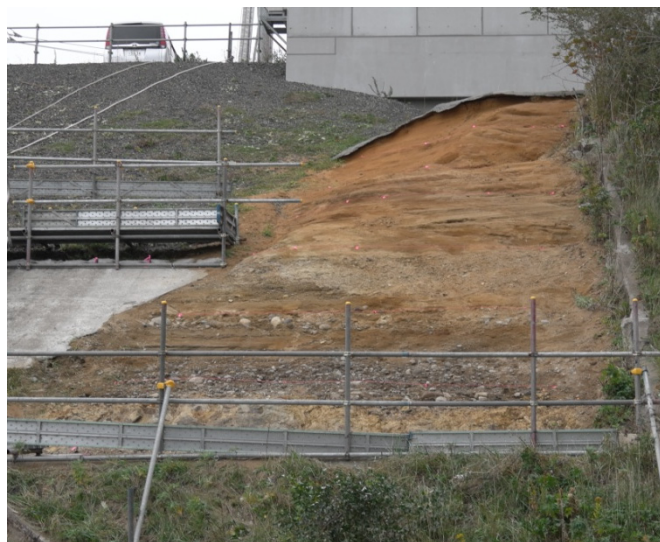
露頭スケッチ (露頭拡幅部)

- 基盤岩 (凝灰角礫岩, 上面標高約42m) の上位に, 海成堆積物 (円礫を主体とする礫層, 葉理の認められる砂層と礫層の互層からなる砂礫層及びシルト質砂からなる葉理の認められる砂層) が認められる。
- 海成堆積物を含む上位の地層は, 改変により消失している状況である。

露頭状況写真 (露頭拡幅部)

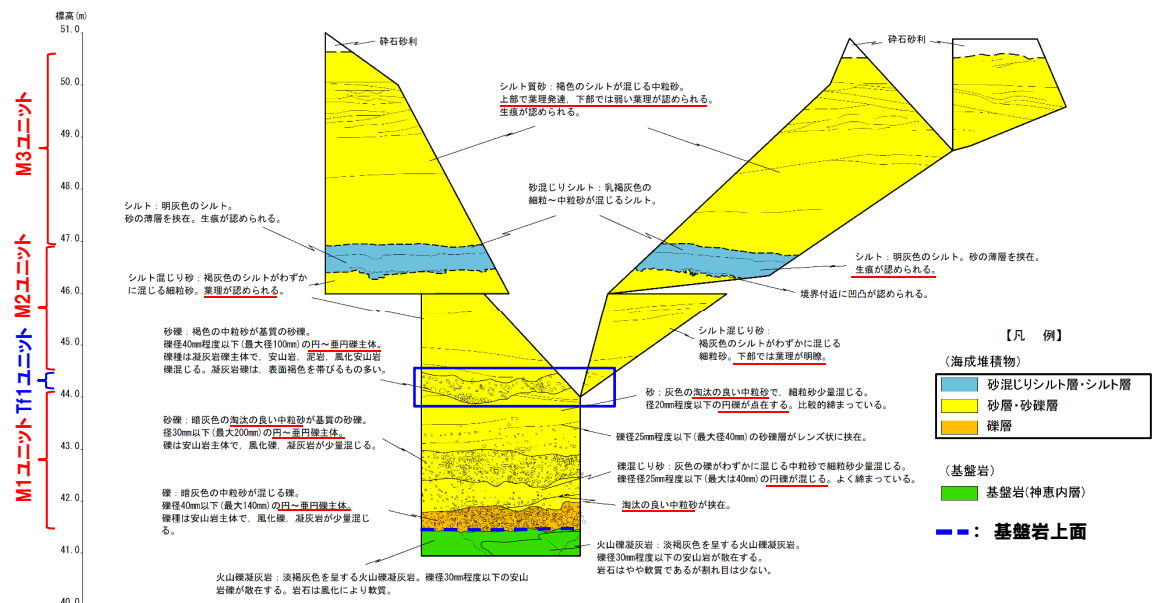
露頭スケッチ

- F-1断層開削調査箇所近傍露頭1(南側)に認められる地層の連続性を確認するため、当該露頭よりも北側の切取法面において、露頭観察を実施した。
- 基盤岩(火山礫凝灰岩、上面標高約41m)の上位に、海成堆積物(円～亜円礫を主体とする礫層、葉理の認められる砂層と礫層の互層からなる砂礫層、砂混じりシルト層及びシルト層並びにシルト質砂からなる葉理の認められる砂層)が認められ、河成の堆積物(標高約44～45m、砂礫層)が海成堆積物に挟在して堆積している。
- 海成堆積物を含む上位の地層は、改変により消失している状況である。

露頭状況写真
