R1敷地-7ボーリング (295.55m及び295.56m) -条線観察結果-

4. 各ボーリング孔において認められる劣化部の評価及びF-1断層の認定 F-1断層の可能性を有する劣化部とは判定されない劣化部

R1敷地-8ボーリング-まとめ-

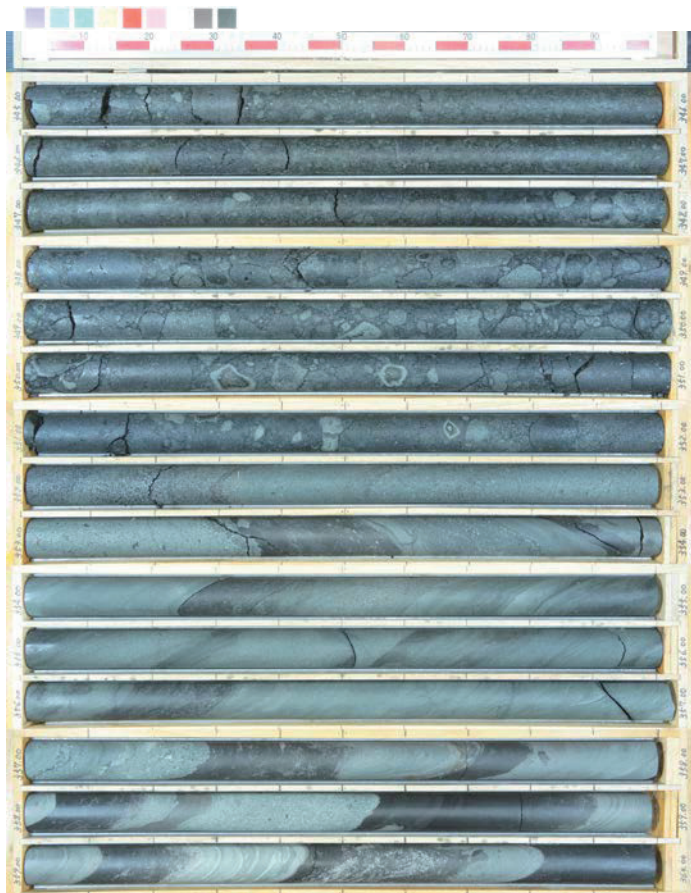
コア写真 (R1敷地-8: 深度345~360m)

○当該破碎帯を含む劣化部は、その走向・傾斜 (N42° E/26° W) からR1敷地-8ボーリングの深度350m付近に延長するものと考えられるが、当該深度付近に劣化部は認められないことから、「その他の劣化部」に区分される。

○R1敷地-7ボーリングにおいて認められる劣化部 (約295.50~295.80m) 中の深度295.55m及び深度295.56mに認められる破碎帯については、ボーリングコア中において、連続する直線的な低密度部及び複合面構造が認められることから、隣接するR1敷地-8ボーリングにおいて、連続性を確認した。

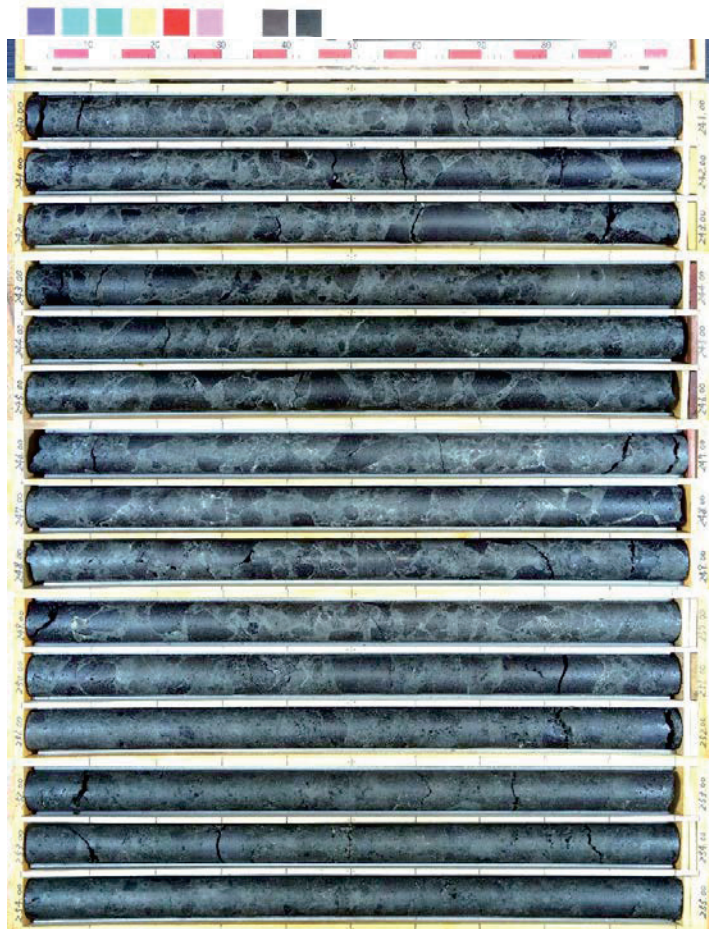
コア写真 (R1敷地-8: 深度240~255m)

○当該破碎帯を含む劣化部は、その走向・傾斜 (N56° E/22° E) からR1敷地-8ボーリングの深度250m付近に延長するものと考えられるが、当該深度付近に劣化部は認められないことから、「その他の劣化部」に区分される。
