## 5. F-1断層の線形

## ① 既往のF-1断層の線形の考え方

## 6. 反射法地震探査による浅部地質構造確認

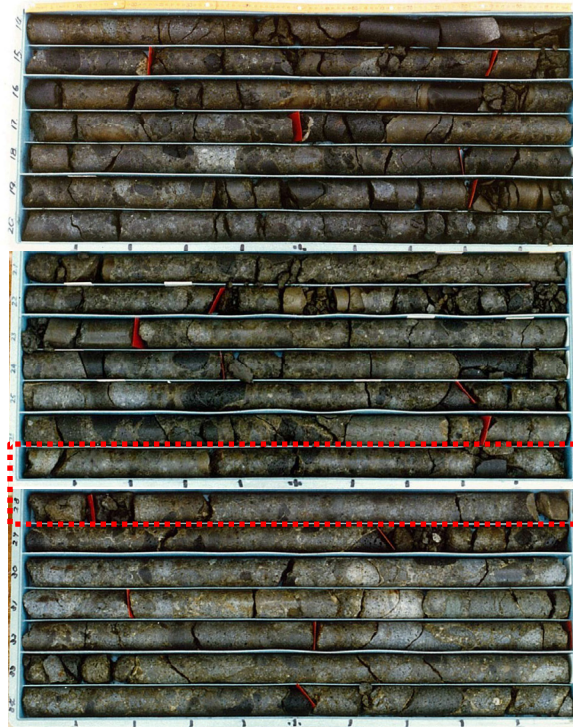
深度14.0m(標高-4.71m)

深度35.0m(標高-25.71m)

⋯:推定延長位置(深度約28m 標高約-19m)付近

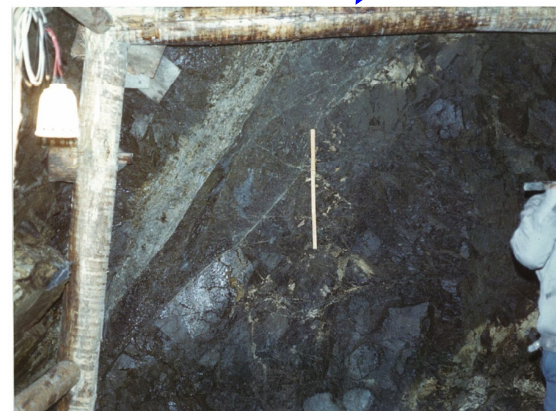
- F-1断層は、凝灰岩中及び凝灰岩と凝灰角礫岩との境界付近に認められ、走向・傾斜はN10° W/50° Wを示す。
- 破碎部は粘土混じり角礫からなる。

F-1断層露頭写真 (A-1坑) 始点からの距離254.9m (切羽)
