(2)Ts3aユニットの成因及び各ユニットとの関係

①-2 Ts3ユニット下部 (Ts3aユニット) の成因に関する検討-横断掘削箇所① (4/4) -

①-3 Ts3ユニット下部 (Ts3aユニット) の成因に関する検討-海側壁面 (1/4) -

②各ユニットの堆積時期に関する検討-検討結果(1/3)-

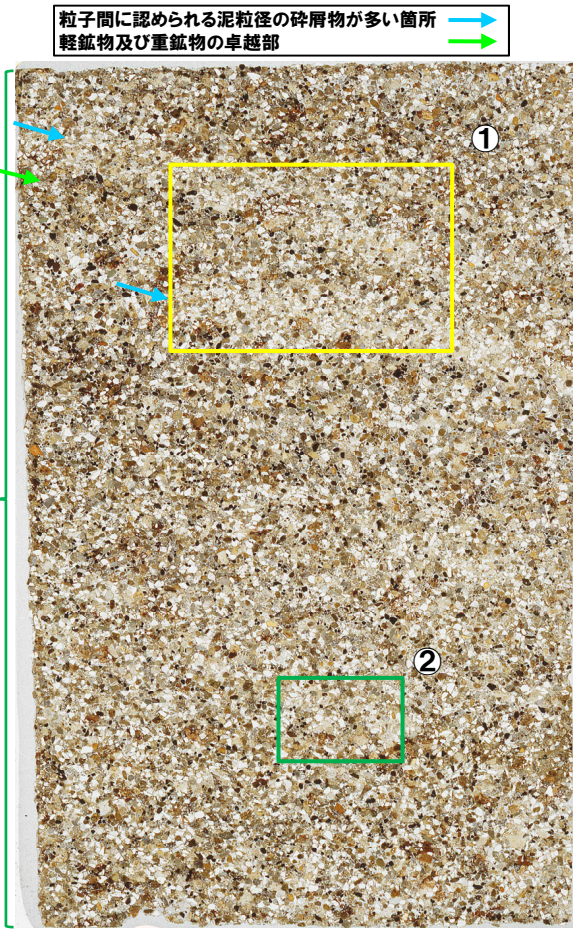
- ・丸みを帯びた砂粒径の碎屑物を主体とし、角ばった砂粒径の碎屑物が少量混じる。粒子間に少量の粘土鉱物及び泥粒径の碎屑物が認められる。
- ・当該箇所に認められる葉理に対応した軽鉱物及び重鉱物の卓越部が層状をなす箇所や粒子間に認められる泥粒径の碎屑物の多寡が認められる。

オープンニコル 10mm

オープンニコル 2mm

オープンニコル 1mm

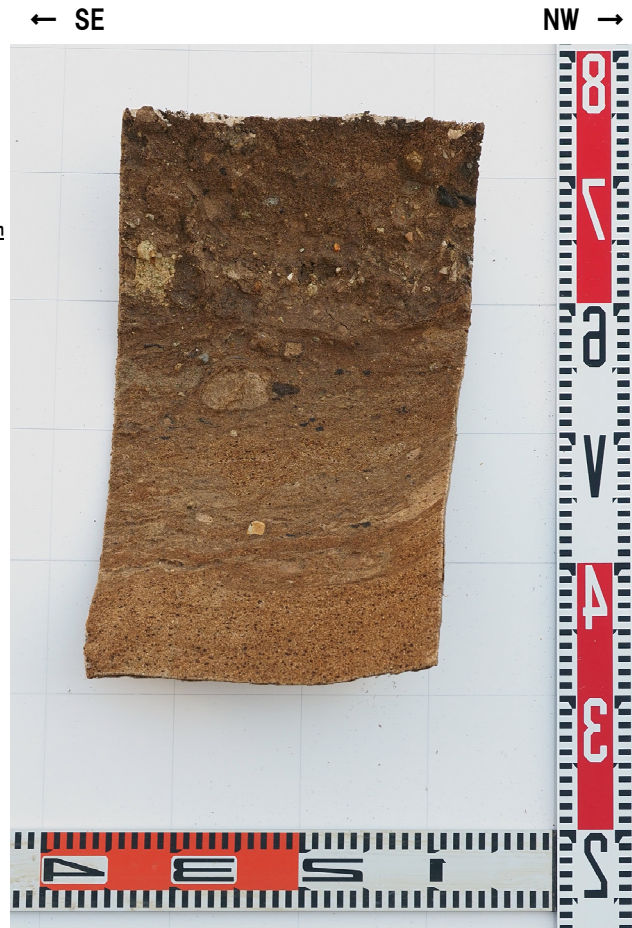
はぎとり転写試料写真(左右反転) (解釈線なし)

当頁は、P201の再掲。

- M1ユニットは、明褐灰～褐灰色を呈する砂で、細粒～中粒砂からなり、淘汰が良い。
- Ts3aユニットは、褐灰色を呈するシルト混じり砂で、細粒～中粒砂がパッチ状に分布し、風化した亜円礫が点在する。また、シルトの偽礫及び塊状の黒色のブロックが認められる。基底面は下位のM1ユニットを侵食している。
- Ts3bユニットは、暗褐灰色を呈する礫混じりシルト混じり砂で、軟質化したクサリ礫の亜円礫及び塊状の黒色のブロックが認められる。
- 盛土は、暗褐灰色を呈するシルト混じり礫質砂～礫混じり砂～礫混じりシルト質砂で、層相変化が著しく、不均質な層相を示す。新鮮な角礫が混じる。

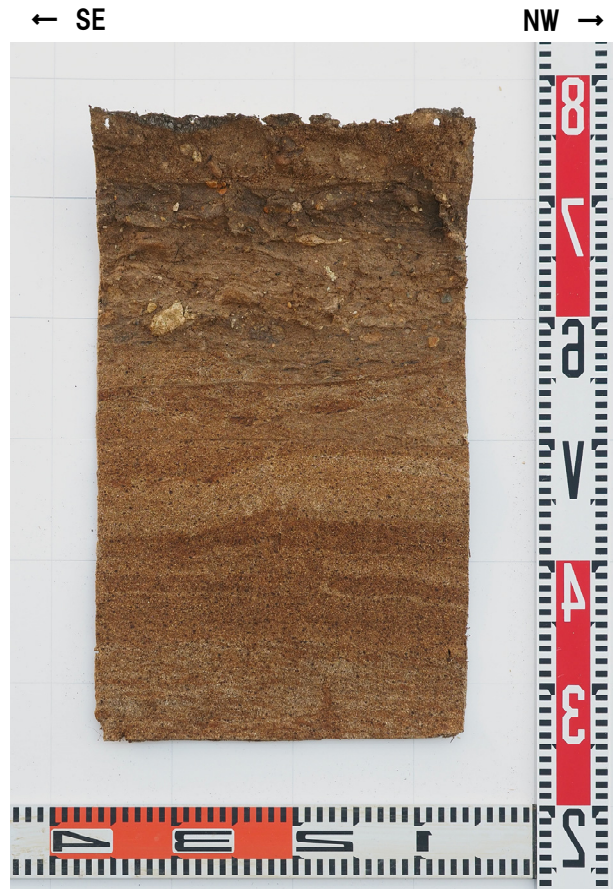
はぎとり転写試料写真(左右反転)(解釈線なし)

※横断掘削箇所①の掘削時に、基底の盤下げを行った上で、はぎとり転写試料を作成した。

- M1ユニットは、明褐灰～褐灰色を呈する砂で、細粒～中粒砂からなり、淘汰が良い。葉理が認められる。
- Ts3aユニットは、褐灰色を呈するシルト混じり砂で、細粒～中粒砂がパッチ状に分布する。また、下位のM1ユニットに認められる葉理を侵食している。
- Ts3bユニットは、暗褐灰色を呈する礫混じりシルト混じり砂で、風化した亜円礫及び塊状の黒色のブロックが認められる。
- 盛土は、暗褐灰～黒褐灰色を呈する礫混じり砂で、不均質な層相を示す。新鮮な角礫が混じり、黒褐灰色を呈する箇所が認められる。

Ts3aユニットは、下位のM1ユニットに認められる葉理を侵食している。

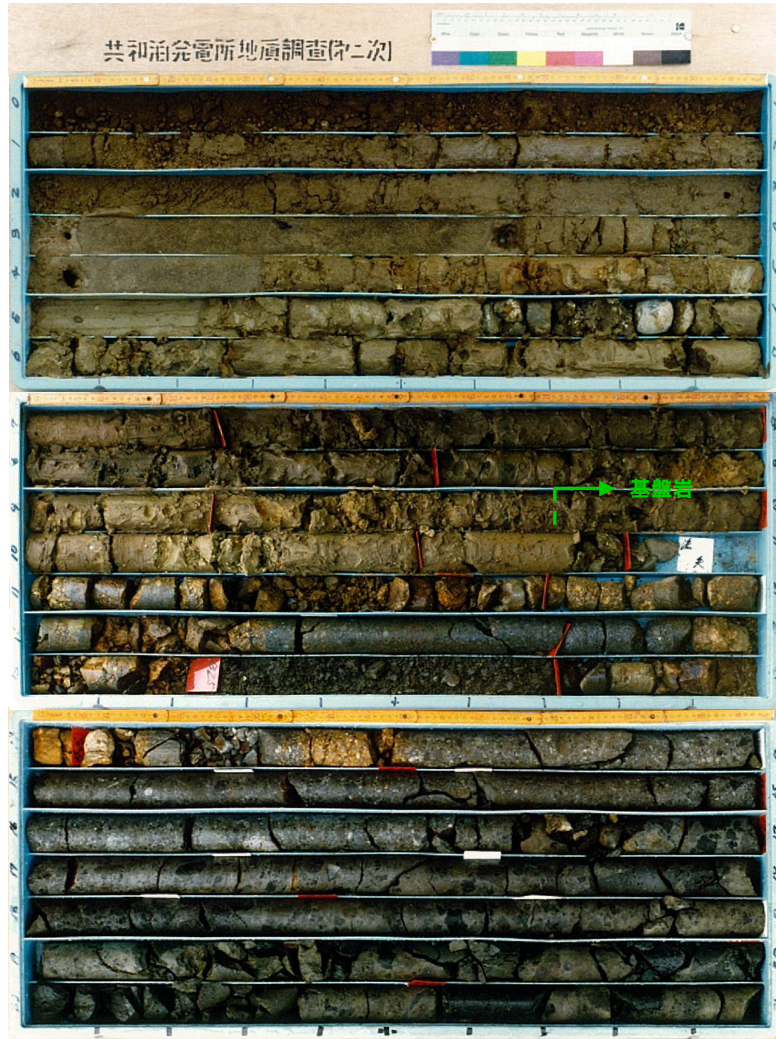
コア写真(E-1:深度0~21m)

E-1 孔口標高 53.62m 掘進長 103.70m
