③-1 小断層の上端付近の詳細観察-M1ユニット下部の砂礫層に認められるF-1断層及び小断層による構造(4/4) -

③-2 小断層の上端付近の詳細観察-M1ユニットとTf2ユニットの層相境界 (Tf2ユニットの基底面) 設定の着目点 (1/4) -

(2)開削調査箇所(南側)

まとめ(1/6)

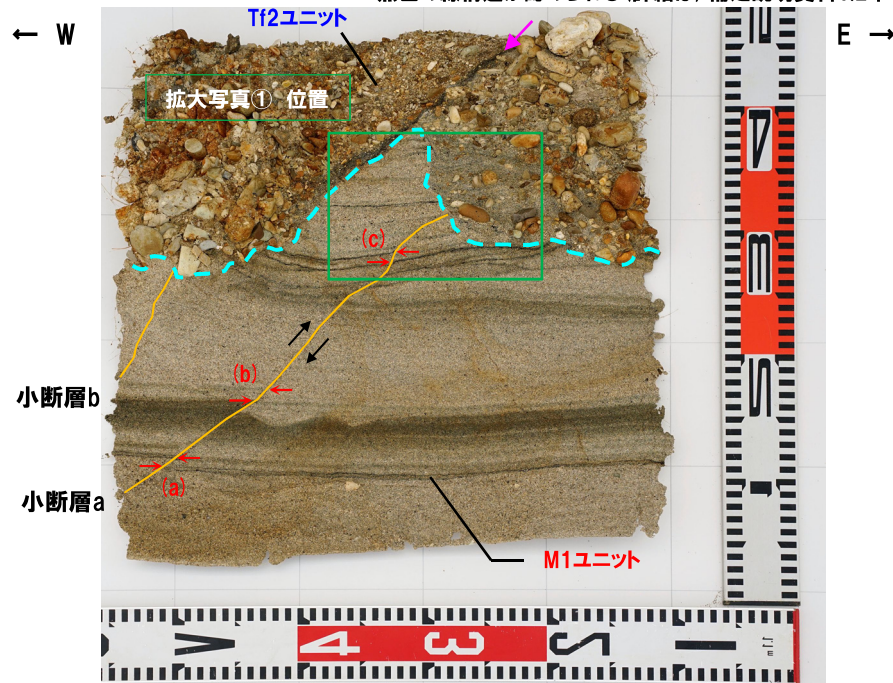
はぎとり転写試料 写真(左右反転)(解釈線あり)

- 本はぎとり転写試料は、M1ユニットにおいて、小断層による葉理のズレがTf2ユニットの基底面直下で認められること及びTf2ユニットは砂礫層であるため、Tf2ユニットの基底面直下の変位量が小さい場合においても、小断層による変位・変形の有無が確認できる比較的細粒な層相を呈する断面である。
- F-1断層に関連する小断層は、M1ユニットに変位を与えており、Tf2ユニットの基底面直下まで剪断面が連続し、変位が認められる。
- 小断層に顕著な見かけ変位量の減衰は認められない。
- Tf2ユニットの基底面に、小断層による変位は認められない。
- Tf2ユニット中の比較的細粒な層相を呈する箇所に、剪断面は認められない。
- Tf2ユニットに、堆積構造の乱れは認められない。

← : 見かけ変位量の計測箇所(砂層中の葉理のズレ)

見かけ変位量 : (a) 約13mm
(b) 約13mm
(c) 約10mm

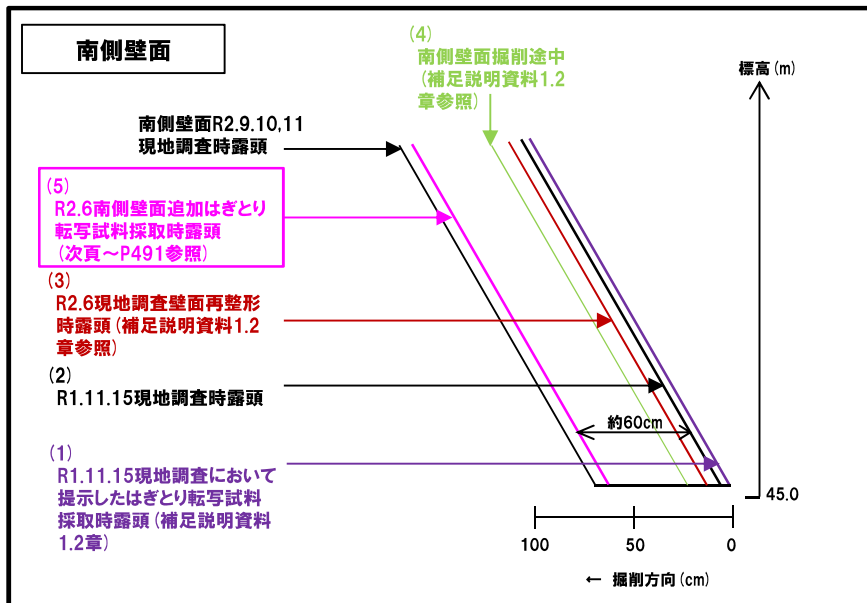
南側壁面 模式断面図

— : 小断層
 - - - : Tf2ユニットの基底面

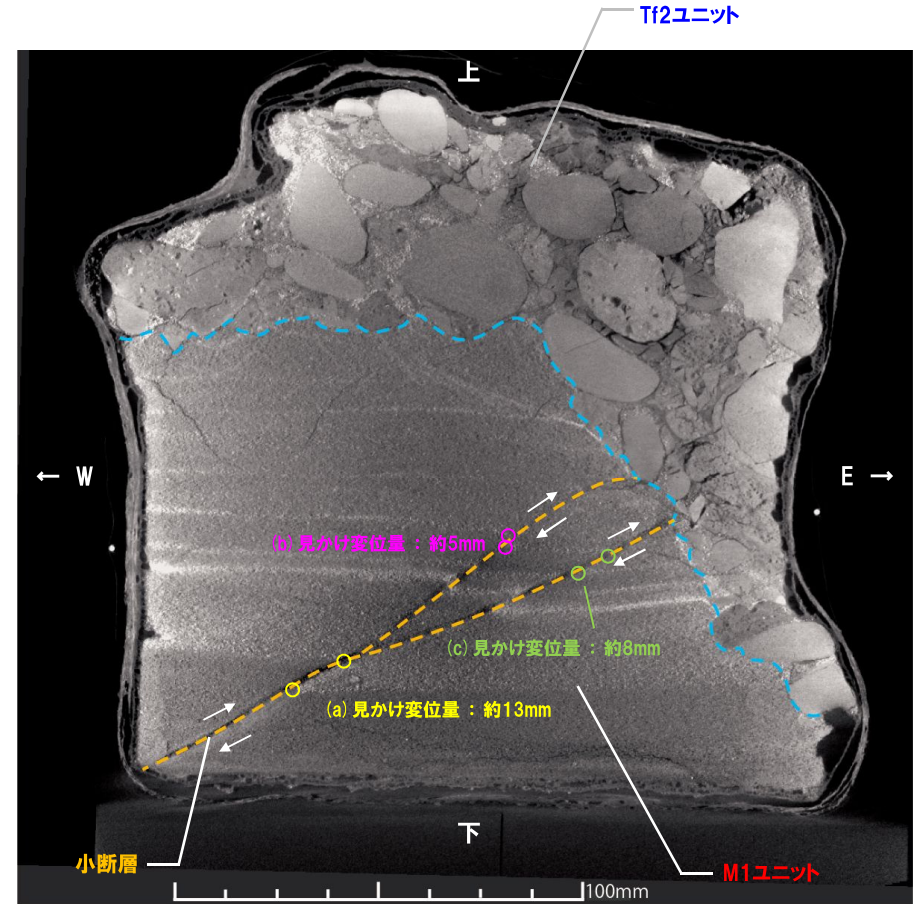
マイクロフォーカスX線CT画像 (解釈線あり)
(断面(E):ブロック試料中央断面)

○ : 見かけ変位量の計測箇所(砂層中の葉理のスレ)

【マイクロフォーカスX線CT 撮影条件】
○画素サイズ : 106 μm/pixel

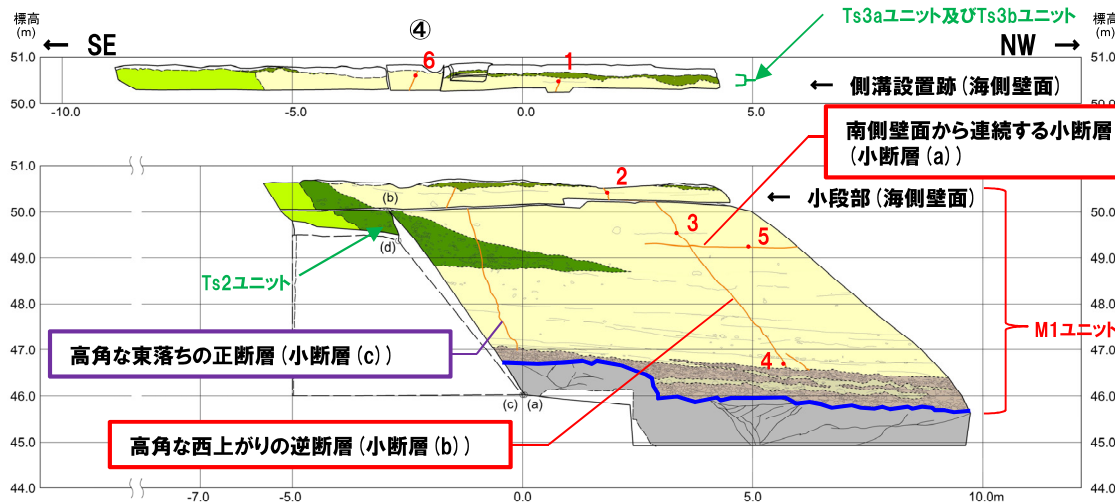
開削調査箇所(南側) 南側壁面の背後法面 壁面スケッチ

- 走向・傾斜**
- 【高角な西上りの逆断層(小断層(b))】
 1. N13° W/78° E*
 2. N13° E/82° E*
 3. N12° E/84° W
 4. N14° E/88° W
 - 【南側壁面から連続する小断層(小断層(a))】
 5. N30° W/30° W
 - 【高角な東落ちの正断層(小断層(c))】
 6. N36° E/70° E

※小断層(b)の傾斜方向は上方に向かうに従い西傾斜から東傾斜に変化することで、見かけ正断層センスとなる状況が認められる。

走向・傾斜	変位センス	見かけ鉛直変位量	連続性	Ts3a及びTs3bユニットとの関係
小断層(a)	N4° E/50° W	西上がり逆断層	約15cm	・南側壁面において認められるF-1断層に関連する小断層と走向方向に連続する	・Ts3bユニットに変位・変形を与えていない※1
小断層(b) (高角な西上がり逆断層)	N13° W~N14° E/ 78° E~84° W	西上がり逆断層	約1.5cm	・南側壁面の背後法面において連続する	・Ts3aユニットに変位・変形を与えていない
小断層(c) (高角な東落ち正断層)	N36° E/70° E	東落ち正断層	約1.0cm	・南側壁面の背後法面において連続する	・Ts3aユニットに変位・変形を与えていない

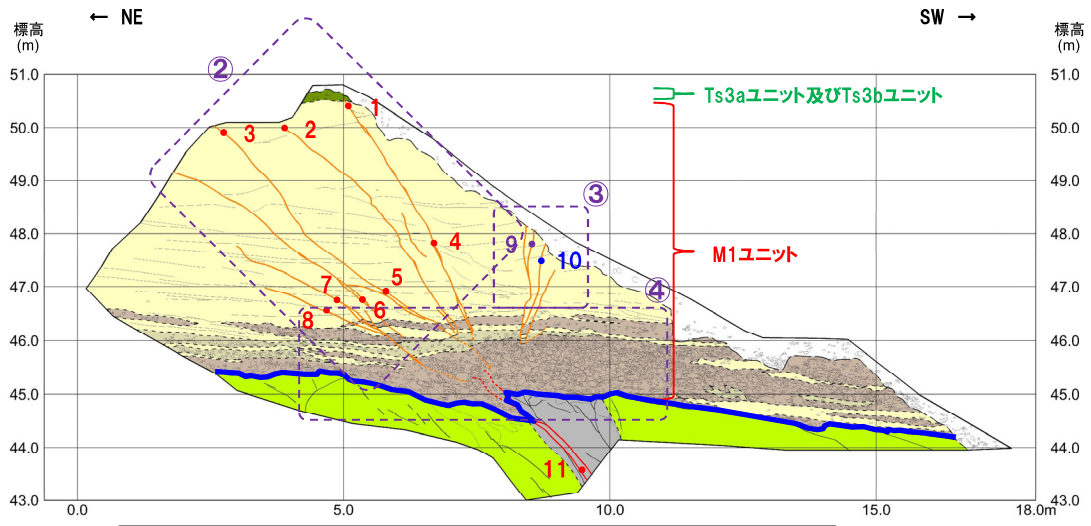
開削調査箇所(南側)南側壁面 スケッチ

- また、F-1断層が認められる基盤岩と小断層が認められるM1ユニットの砂層の間に分布するM1ユニット下部の砂礫層には、西上がりの撓曲構造(下図④及び前頁⑤の範囲)が認められ、砂礫層中の礫には、再配列(前頁図⑥の範囲)が認められる。
- 西上がり逆断層センスの小断層は、上田・谷(1999)の逆断層模型実験結果と調和的である(P504~P505参照)。
- 東上がり逆断層センス及び東落ち正断層センスの小断層は、F-1断層の上盤側において、西上がりの撓曲構造の直上に発達していることから、加藤(2010)を踏まえ、撓曲構造の形成に起因する副次的なものと考えられる(P506参照)。
- これらのことから、小断層は、F-1断層に関連するものと判断される。

走向・傾斜	
【小断層】	
1. N20° W/50° W	西上がり逆断層
2. N22° E/32° W	
3. N14° E/40° W	
4. N32° W/73° W	
5. N42° W/24° W	
6. N40° W/46° W	
7. N46° W/36° W	
8. N50° W/26° W	
9. N2° E/80° W	東上がり逆断層
10. N2° W/86° W	東落ち正断層
【F-1断層】	
11. NS/46° W	西上がり逆断層

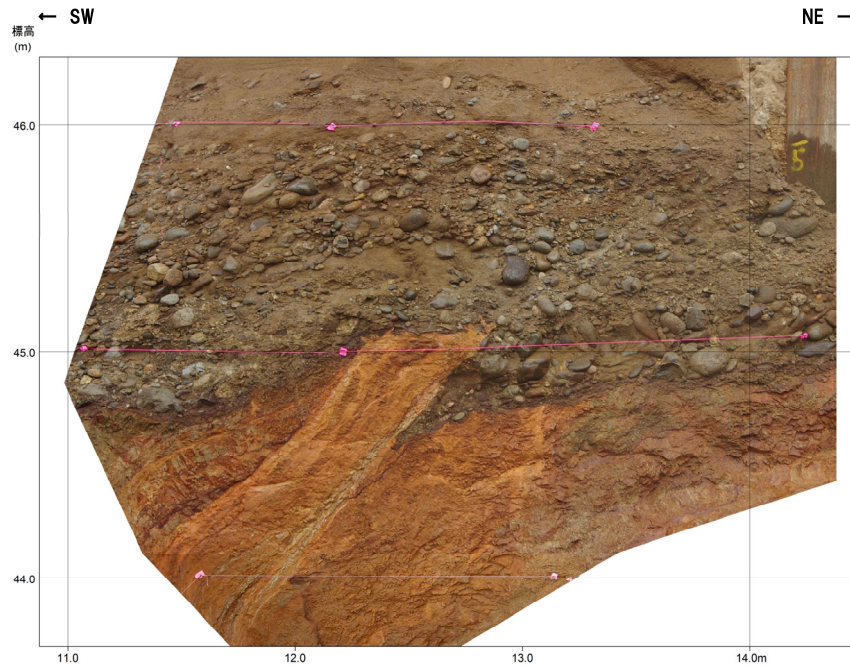
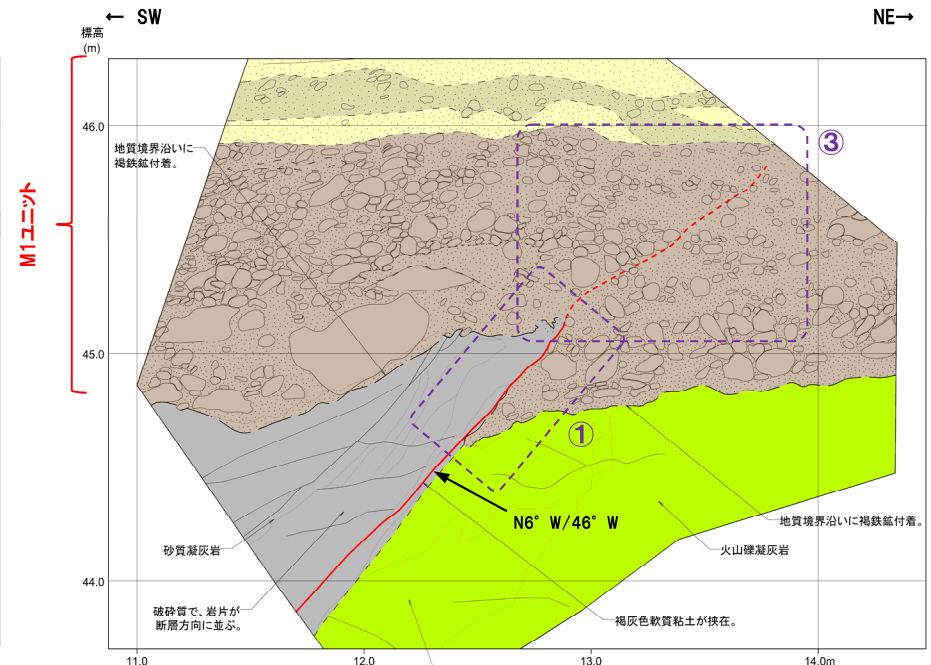
開削調査箇所(南側)北側壁面 F-1断層付近 詳細スケッチ

- F-1断層は、走向・傾斜がN6° W/46° Wで、基盤岩上面に変位を与えている西上がり逆断層(下図①の範囲)である。
- 小断層は、東落ち正断層(次頁図②)であり、M1ユニットの砂層中の葉理に変位・変形を与えている。
- 北側壁面は、改変により一部消失しており、F-1断層が認められる基盤岩と小断層が認められるM1ユニットの砂層の間に分布するM1ユニット下部の砂礫層には、西上がりの撓曲構造が確認できないものの、砂礫層中の礫には、再配列が認められる(下図③の範囲)。
