(2)開削調査箇所(南側)

③-3 小断層上端付近の詳細観察-研磨片観察(3/5)-

5.2.3 F-1断層の活動性評価

5. F-1断層の活動性評価

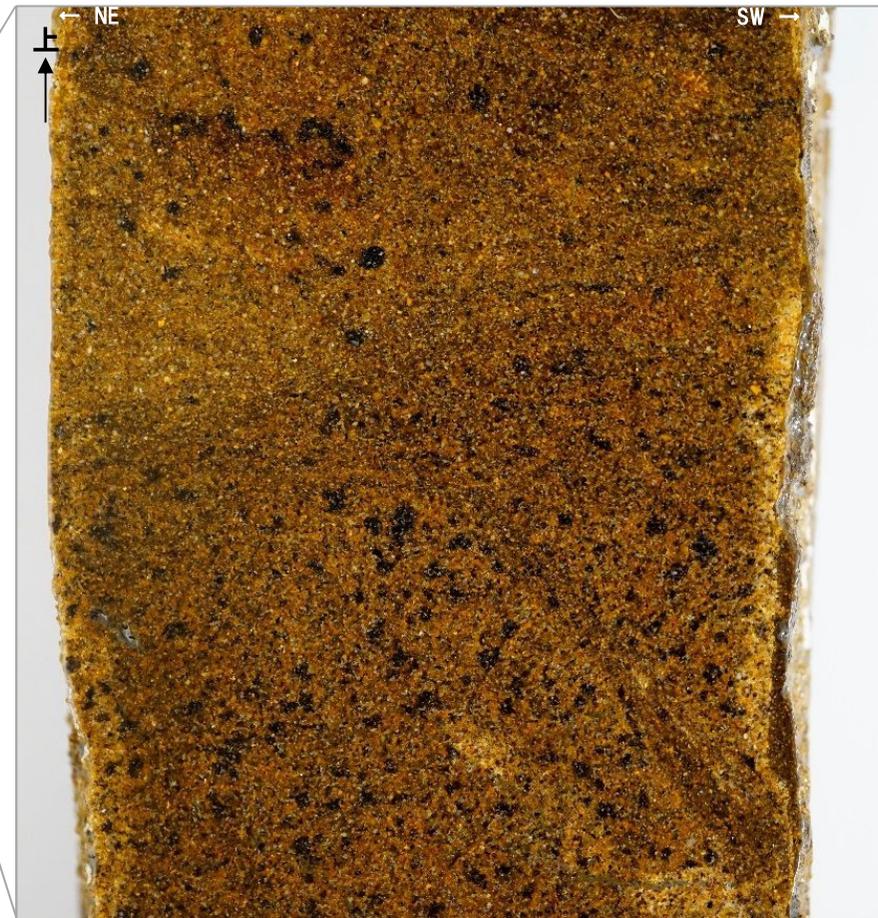
傾斜方向研磨片拡大写真(解釈線なし)

傾斜方向研磨片
(解釈線なし)

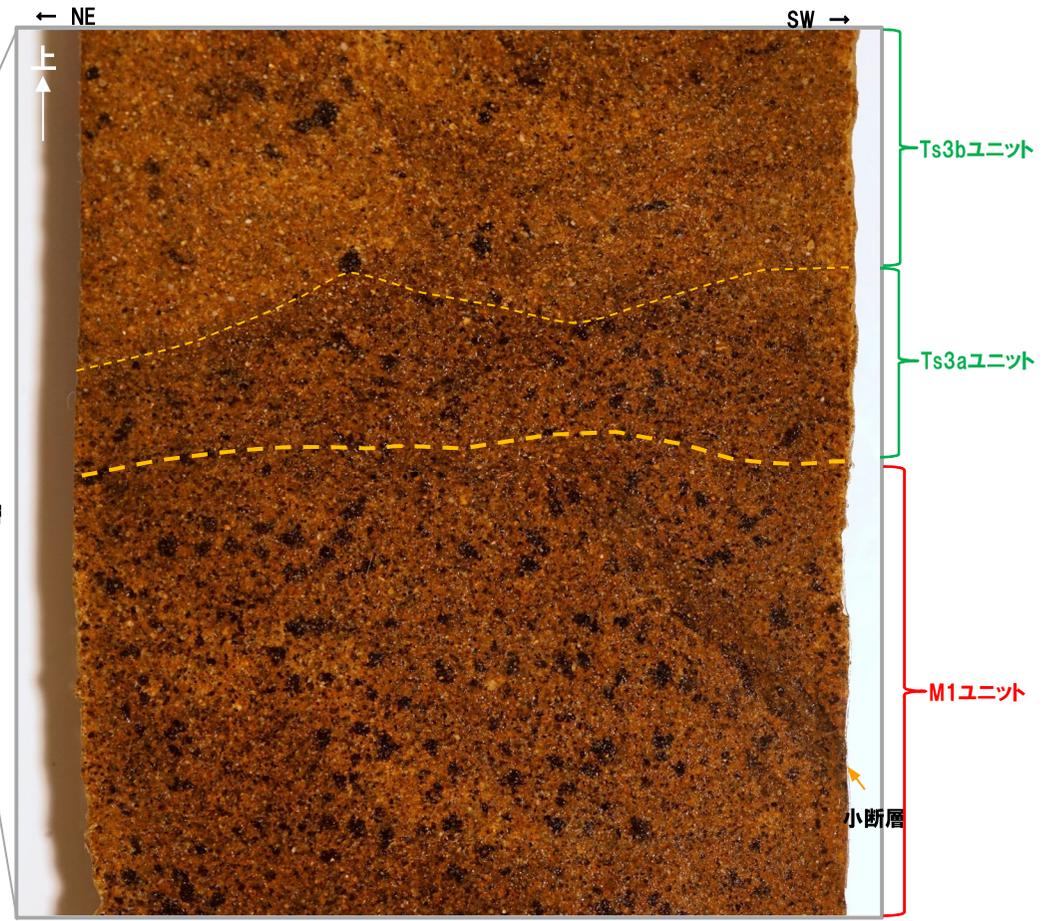
傾斜方向研磨片拡大写真(左右反転, 解釈線あり)

○研磨面(背面)においても, P537及びP539に示す研磨面(前面)と同様, 以下の状況を確認した。

- ・小断層は, M1ユニットに変位を与えており, Ts3aユニットの基底面直下まで剪断面が連続する。
- ・Ts3aユニットに剪断面は認められない。

傾斜方向研磨片
(左右反転, 解釈線あり)

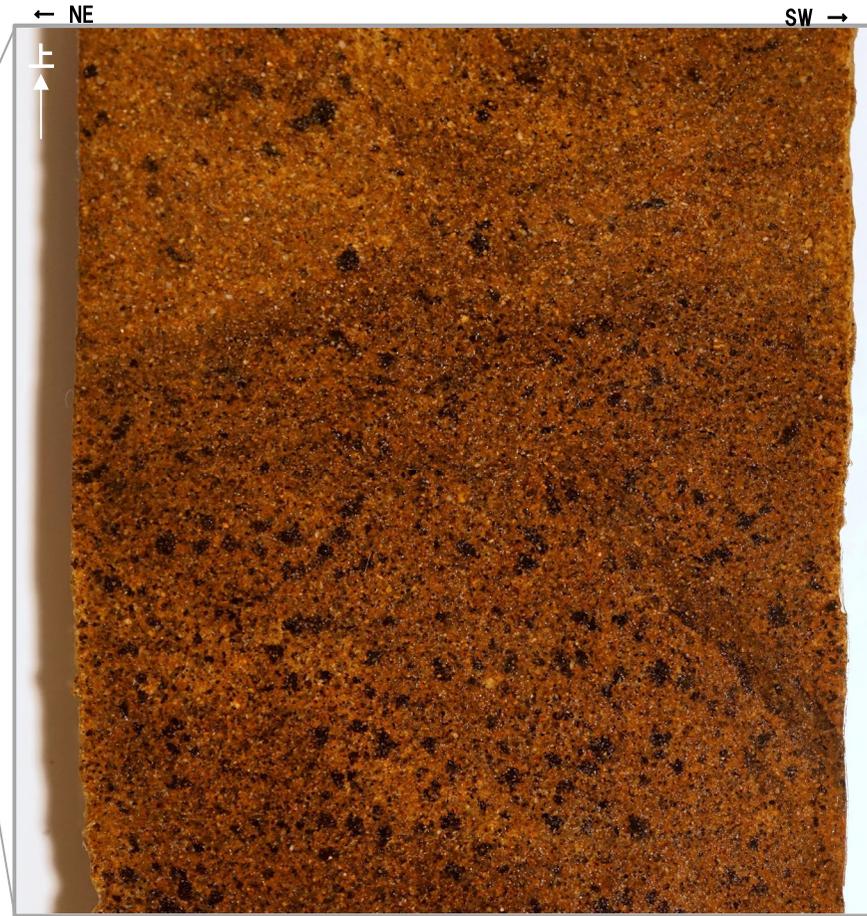
傾斜方向研磨片拡大写真(左右反転, 解釈線なし)

傾斜方向研磨片
(左右反転, 解釈線なし)

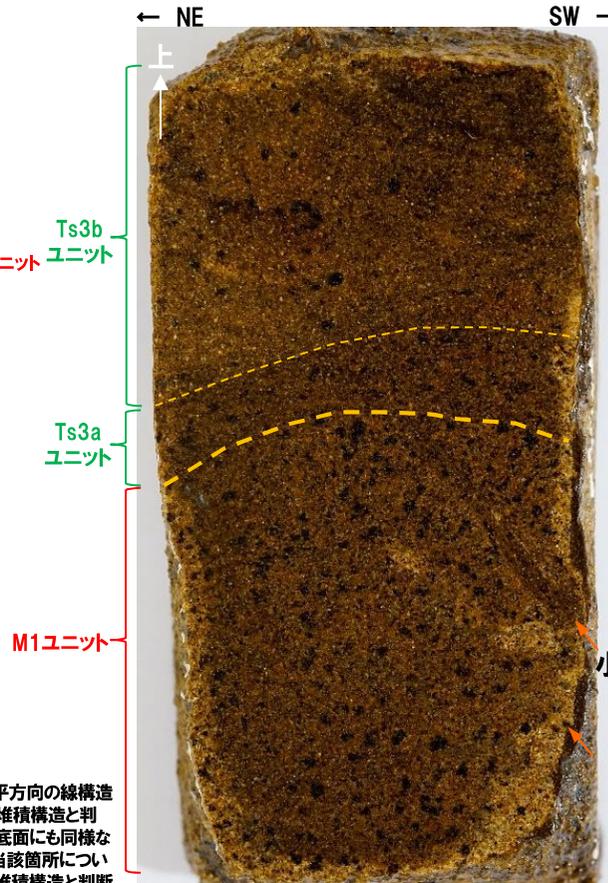
傾斜方向研磨片 (解釈線あり)

研磨面(前面) (P537参照)

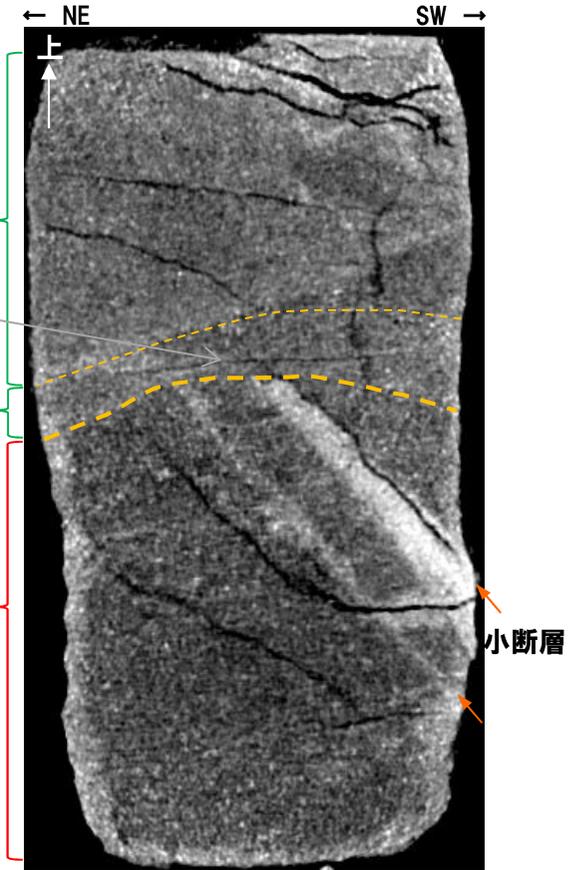
X線CT画像

- ブロック試料を用いたX線CT画像観察の結果は、以下の状況が認められることから、研磨片観察の結果 (P537~P541参照) と調和的である。
 - ・Ts3aユニット中に、剪断面は認められない。
 - ・Ts3aユニットの基底面に、小断層による変位は認められない。
- 複数断面※1において、同様の状況を確認した (詳細は、補足説明資料1.2章参照)。

※1 ブロック試料の有効厚は約2cmであることから、研磨片作成位置断面の手前方向 (約5mmの位置) 及び奥行き方向 (約5mm及び10mmの位置) の断面。

(傾斜方向断面, 解釈線あり)

(断面(B): 研磨片作成位置断面)

※2 Ts3aユニット中に認められる水平方向の線構造については、薄片観察の結果、堆積構造と判断される。また、Ts3aユニット基底面にも同様な線構造が認められることから、当該箇所についても併せて薄片観察を実施し、堆積構造と判断している (補足説明資料1.2章参照)。

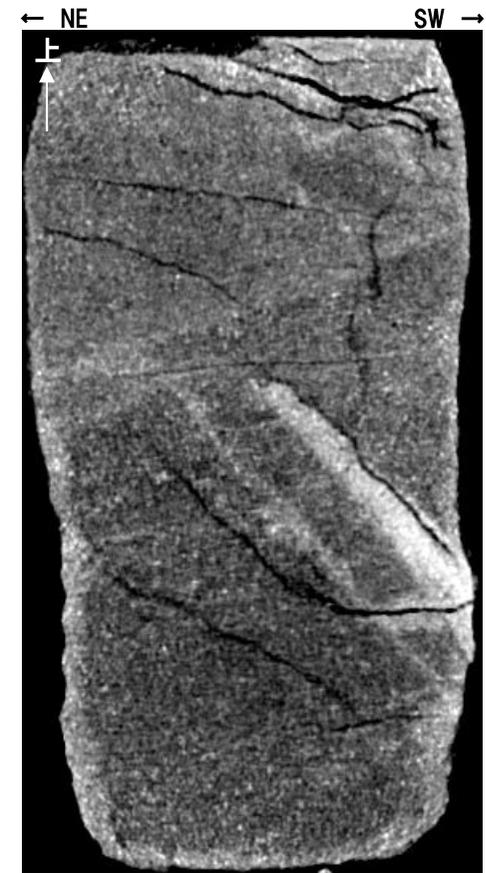
X線CT画像

(傾斜方向断面, 解釈線なし)

(断面(B): 研磨片作成位置断面)

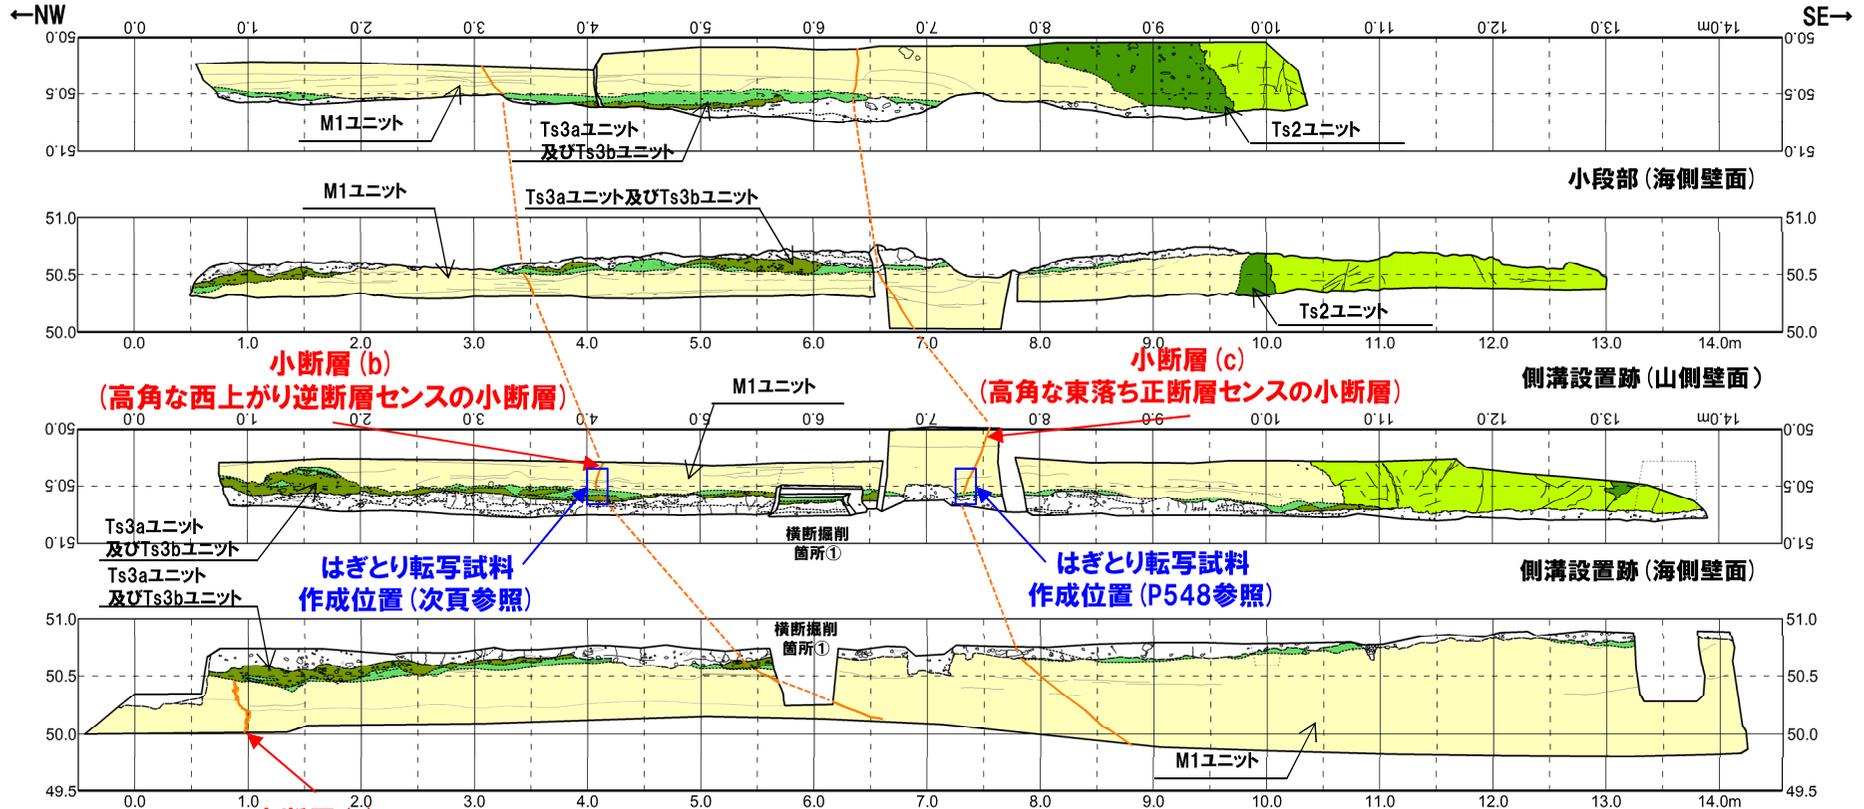
開削調査箇所(南側)南側壁面の背後法面天端付近スケッチ展開図
(背後法面天端付近に認められる小断層の連続)

- 南側壁面の背後法面天端付近に認められる以下の小断層(確認位置は、次頁参照)について、下表のとおり整理した。

- ・小断層(a)
- ・小断層(b)(高角な西上がり逆断層)(P546参照)
- ・小断層(c)(高角な東落ち正断層)(P548参照)

- 小断層(b)の傾斜方向は上方に向かうに従い西傾斜から東傾斜に変化することで、見かけ正断層センスとなる状況が認められる(P499参照)。

走向・傾斜	変位センス	見かけ鉛直変位量	連続性	Ts3a及びTs3bユニットとの関係
小断層(a)	N4° E/50° W	西上がり逆断層	約15cm	・南側壁面において認められるF-1断層に関連する小断層と走向方向に連続する	・Ts3bユニットに変位・変形を与えていない※2
小断層(b) (高角な西上がり逆断層)	N13° W～N14° E※1/ 78° E～84° W	西上がり逆断層	約1.5cm	・南側壁面の背後法面において連続する	・Ts3aユニットに変位・変形を与えていない
小断層(c) (高角な東落ち正断層)	N36° E/70° E	東落ち正断層	約1.0cm	・南側壁面の背後法面において連続する	・Ts3aユニットに変位・変形を与えていない

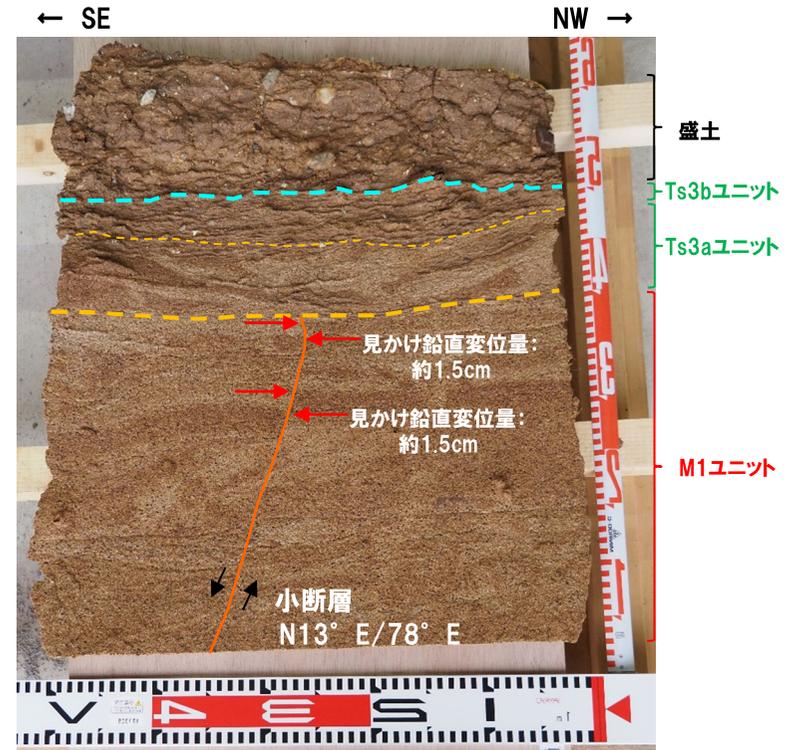
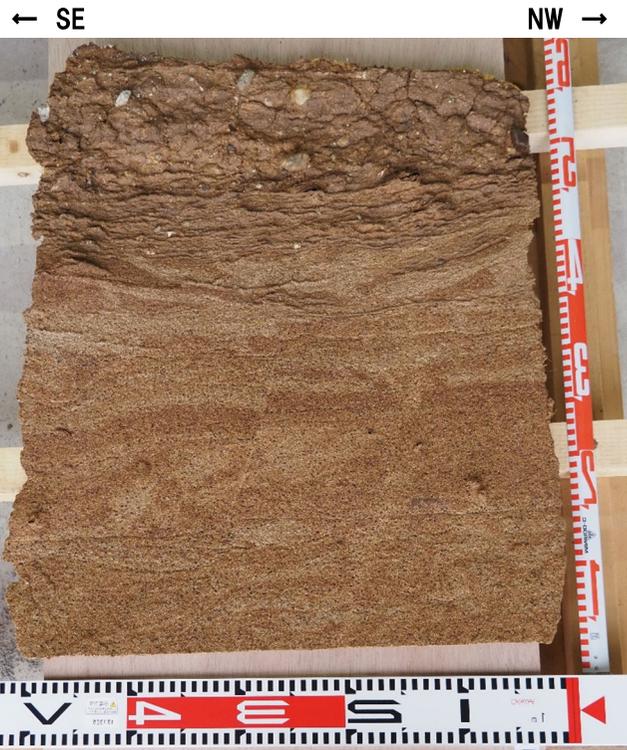
はぎとり転写試料③写真 (左右反転, 解釈線あり)

- 当該試料では小断層 (b) の傾斜方向が88° Wから78° Eに変化したことによって、見かけ正断層センスに変化する (P499参照)。
- 当該小断層は、以下の状況から、Ts3aユニットに変位・変形は与えていないと判断される。
 - ・小断層は、M1ユニットに変位を与えており、Ts3aユニットの基底面直下まで剪断面が連続する。
 - ・小断層に見かけ鉛直変位量の減衰は認められない。
 - ・Ts3aユニットの基底面に変位は認められない。
 - ・Ts3aユニット中に、剪断面は認められない。

はぎとり転写試料③写真 (左右反転, 解釈線なし)

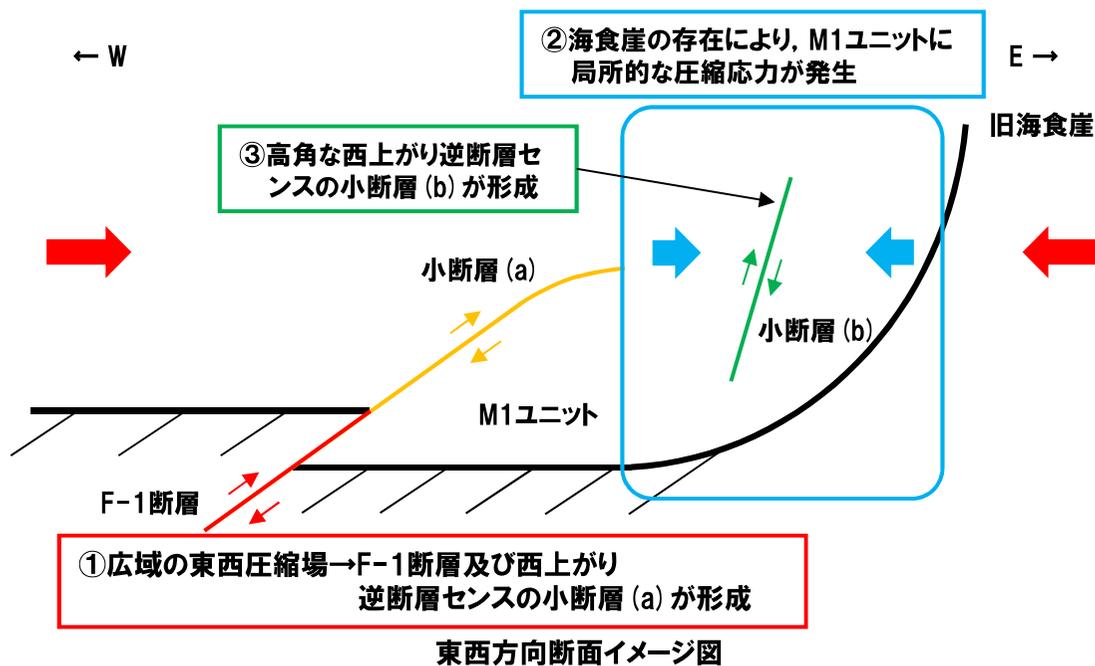
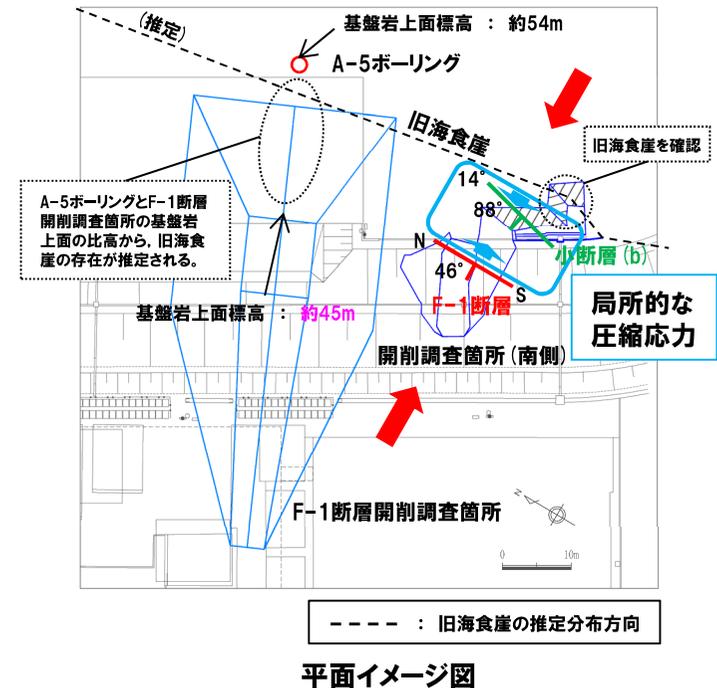
- 南側壁面の背後法面では、南側壁面から連続する西上がり逆断層センスの小断層 (a, N30° W/30° W) の下盤側に、高角な西上がり逆断層センスの小断層 (b, N14° E/88° W) が認められる。
- 背後法面の東側には、旧海食崖が確認される。
- 小断層 (a) は、背後法面において2条に分岐しており、小断層 (b) に切られている (詳細は、補足説明資料1.2章参照)。
- 小断層 (b) は、小断層 (a) と同様に、Ts3aユニットに変位・変形を与えていない (P524~P543及び前頁参照)。

○小断層 (b) は、F-1断層及び小断層 (a) 形成の際 (下図①), 海食崖が存在することにより、M1ユニットに局所的な圧縮応力が生じた (下図②) ため、ほぼ同時に形成されたもの (下図③) と推定される。

○F-1断層と小断層 (b) は関連するものと判断される。

- 小断層(b)は、F-1断層及び小断層(a)形成の際、海食崖が存在することにより、M1ユニットに局所的な圧縮応力が生じたため、ほぼ同時に形成されたものと推定されることから、F-1断層に関連するものと判断される。
- 小断層(c)は、基盤岩に変位を与えておらず、近接する小断層(b)と以下の点で類似することから、小断層(b)と同様、F-1断層に関連するものと判断される。
- ・走向はN-S～NE-SW方向であり、急傾斜を示す。
 - ・小断層(c)は西側が上がる正断層で、小断層(b)は西側が上がる逆断層であり、共に断層面を挟んで相対的に西側が上がる動きである。
 - ・見かけ鉛直変位量が約1.0cm程度である。

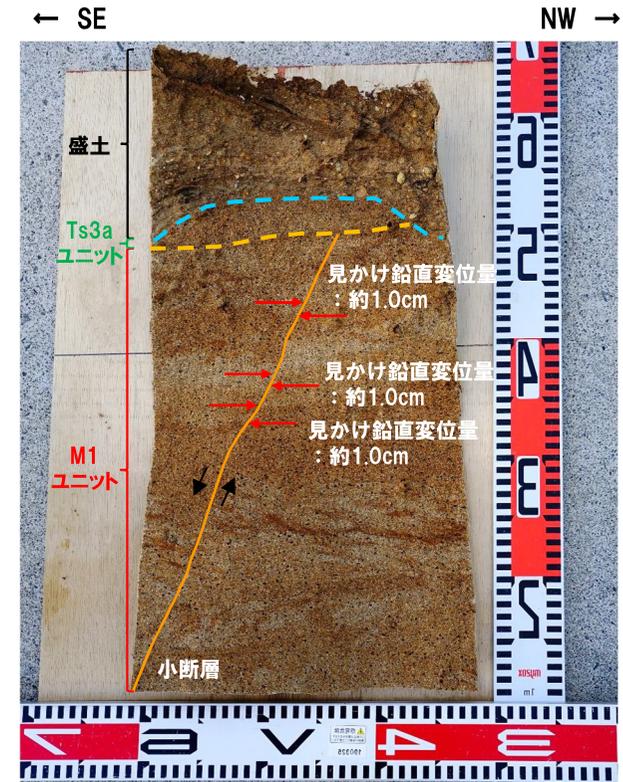
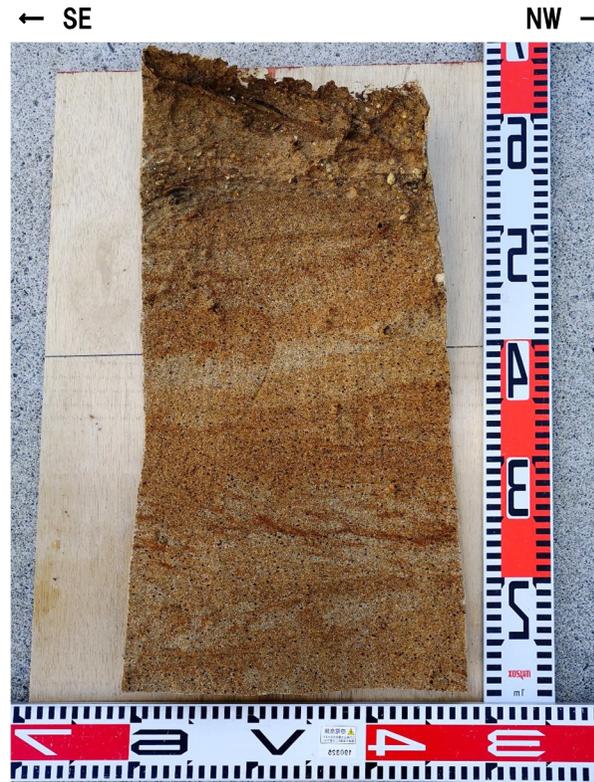
はぎとり転写試料写真(左右反転, 解釈線あり)

- 南側壁面の背後法面天端付近における側溝設置跡(海側壁面)において、高角な東落ち正断層センスの小断層(小断層(c))が認められる。
- 当該小断層は、基盤岩に変位を与えておらず、近接する小断層(b)と以下の点で類似することから、小断層(b)と同様、F-1断層に関連するものと判断される。
 - ・走向はN-S~NE-SW方向であり、急傾斜を示す。
 - ・小断層(c)は西側が上がる正断層で、小断層(b)は西側が上がる逆断層であり、共に断層面を挟んで相対的に西側が上がる動きである。
 - ・見かけ鉛直変位量が約1.0cm程度である。
- 当該小断層は、以下の状況から、Ts3aユニットに変位・変形は与えていないと判断される。
 - ・小断層は、M1ユニットに変位を与えており、Ts3aユニットの基底面直下まで剪断面が連続する。
 - ・小断層に見かけ鉛直変位量の減衰は認められない。
 - ・Ts3aユニットの基底面に変位は認められない。
 - ・Ts3aユニット中に、剪断面は認められない。

はぎとり転写試料写真(左右反転, 解釈線なし)

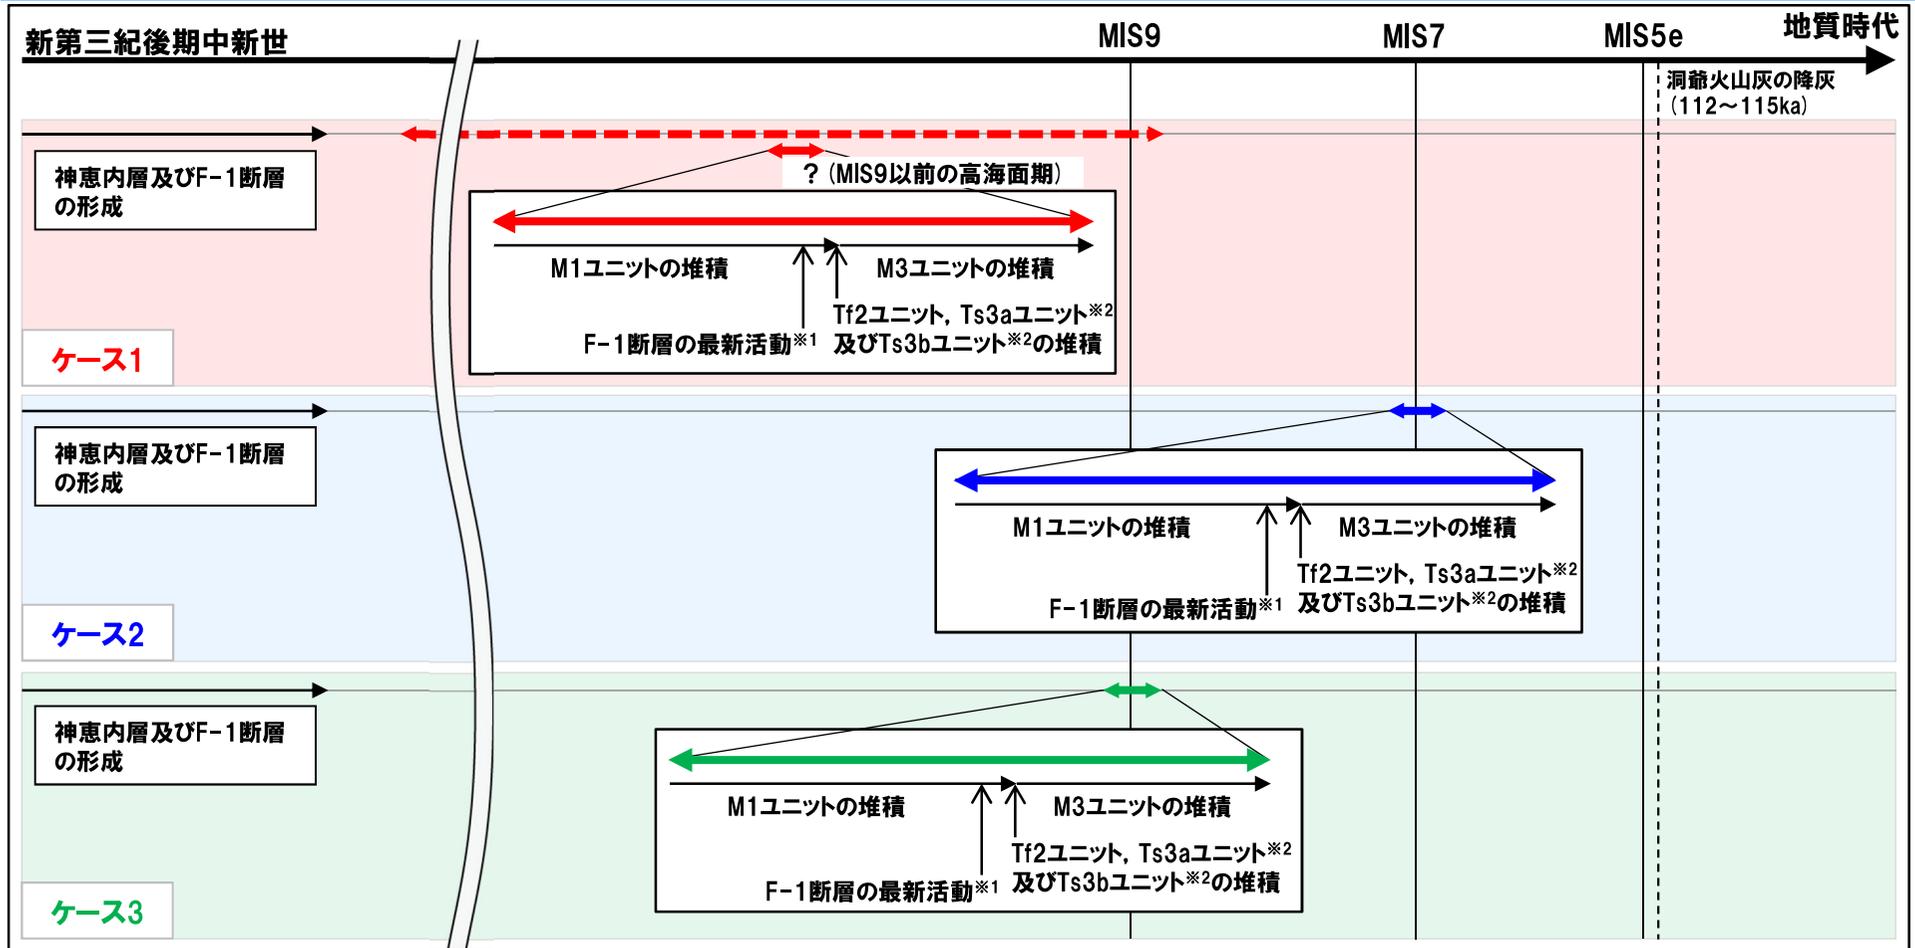
*1 F-1断層の活動は、M1ユニット堆積中若しくは堆積終了後~Tf2ユニット, Ts3a及びTs3bユニット堆積前である(5.2.2章参照)が、本概念図においては、M1ユニット堆積中として示した。

*2 開削調査箇所(南側)に認められるTs3aユニット及びTs3bユニットは、M1ユニットの上位に堆積していることから、その堆積時期はM1ユニット堆積中若しくはM1ユニット堆積終了後~M3ユニット堆積前であると考えられるが、本概念図においては、M1ユニット堆積終了後~M3ユニット堆積前として示した。

○F-1断層に関連する小断層は、上載地層であるTf2ユニット, Ts3aユニット及びTs3bユニットに変位・変形を与えていない。
 ○上載地層の堆積年代は、MIS7か或いはそれより古いものと判断される。

○いずれのケースにおいても、F-1断層は、後期更新世以降の活動は認められないことから、将来活動する可能性のある断層等に該当しないと評価される。

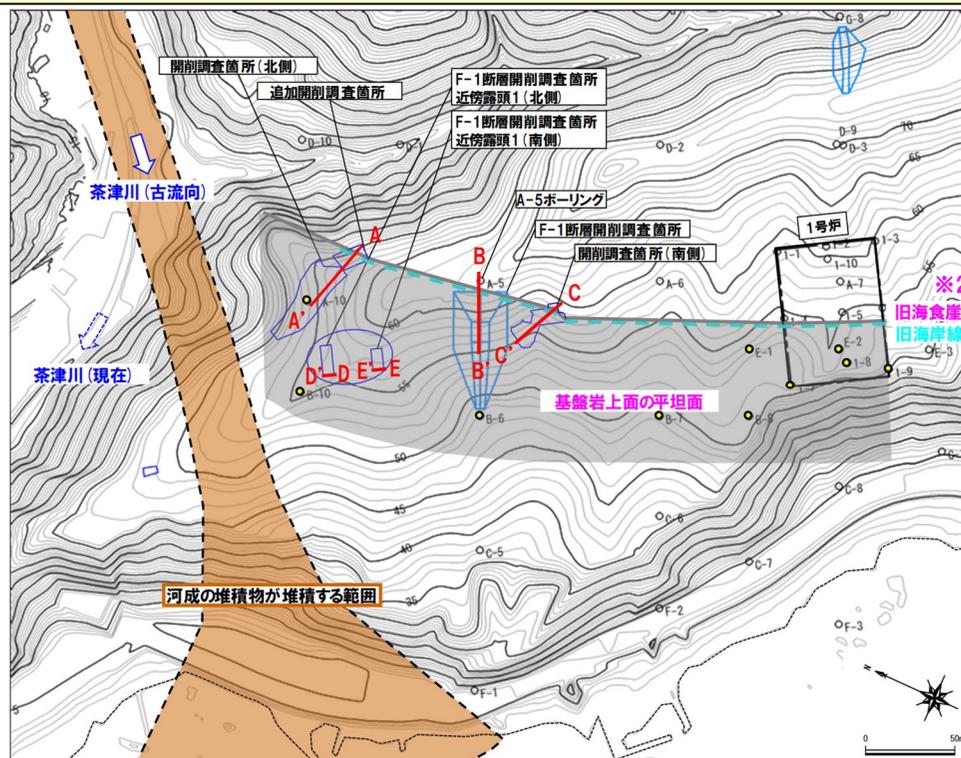
【旧海食崖及び基盤岩上面の平坦面の形成】

- 波食により、旧海食崖及び基盤岩上面の平坦面が形成される。

※2 追加開削調査箇所及び開削調査箇所(南側)において、旧海食崖を確認しており、F-1断層開削調査箇所においては、旧海食崖は確認されていないが、1,2号炉調査時に東側で実施したA-5ボーリングにおける基盤岩上面の標高(約54m)から、旧海食崖の存在が推定される。

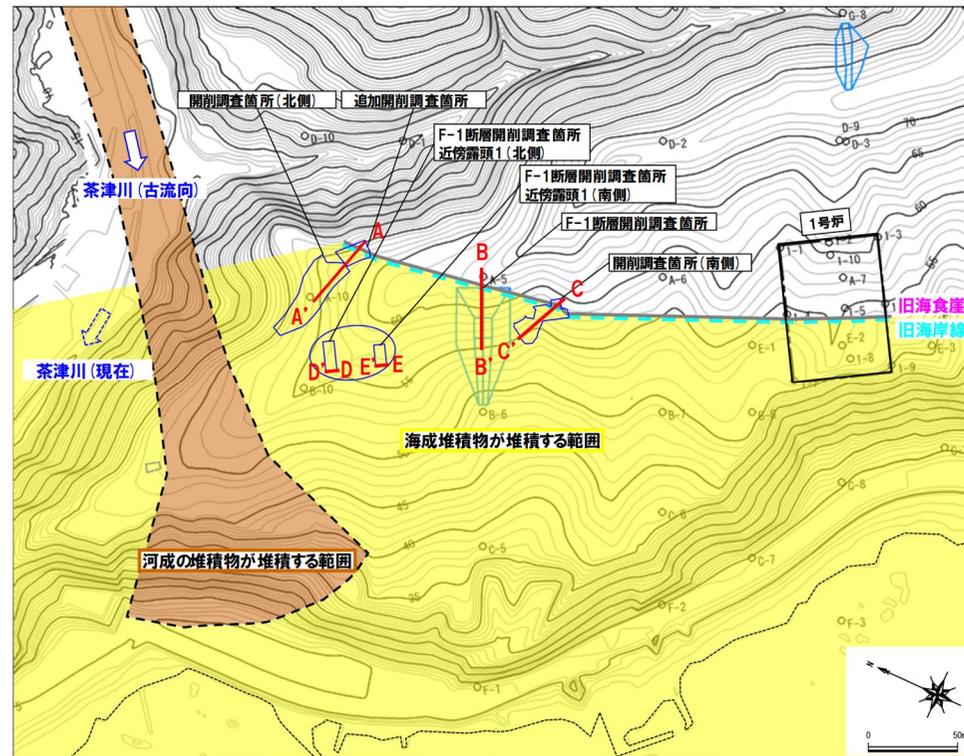
【海水準上昇期 (M1ユニット堆積開始)】

○海水準上昇に伴い、基盤岩の上位に、不整合にM1ユニットが堆積する。

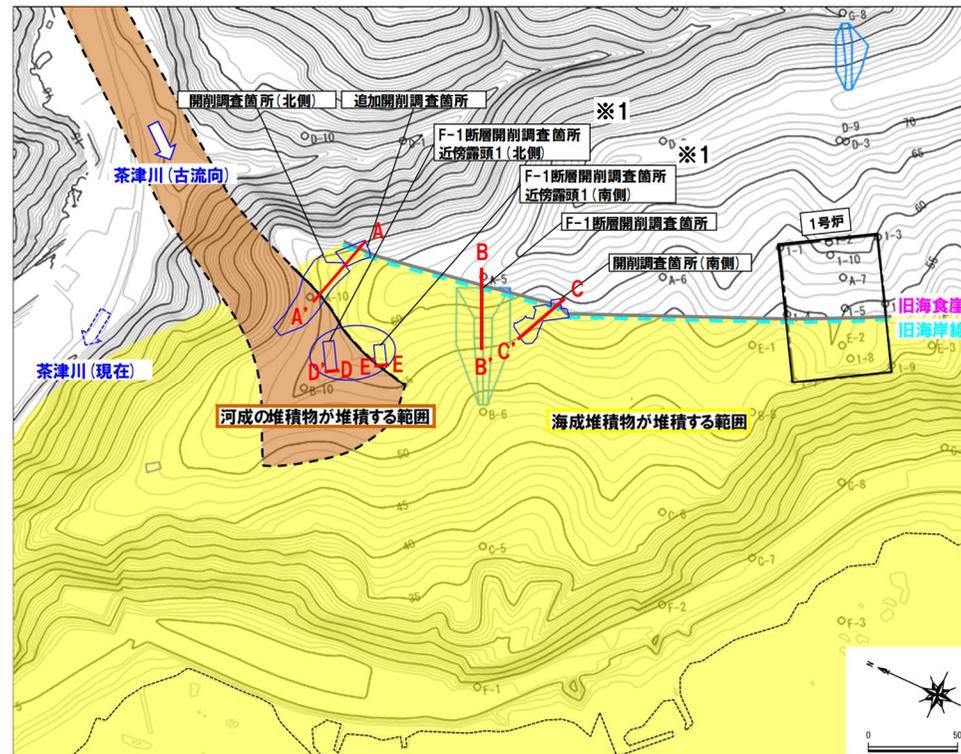
【海水準上昇期 (Tf1ユニット及びM2ユニット並びにTs1ユニット堆積)】

○海水準上昇に伴い、M1ユニットが堆積を続けるものの、一時的な停滞時に、開削調査箇所 (北側) 及びF-1断層開削調査箇所近傍露頭1 (北側) において、茶津川の古流向の変化により河成の堆積物であるTf1ユニットが堆積し、開削調査箇所 (南側) において、旧海食崖の局所的な崩落によりTs1aユニット及びTs1bユニットが堆積する。

※1 F-1断層開削調査箇所近傍露頭1 (北側) は、下位から、基盤岩、M1ユニット、Tf1ユニット、M2ユニット及びM3ユニットが分布する。これに対し、近傍露頭1 (南側) は、下位から、基盤岩、M1ユニット、Tf2ユニット及びM3ユニットが分布し、Tf1ユニットは認められない。
 平面図における河成の堆積物 (Tf1ユニット) が堆積する範囲の境界については、上記状況から確度が高いと判断される部分を実線で示している。

- 開削調査箇所 (北側) のうち西部及びF-1断層開削調査箇所近傍露頭1 (北側) において、海水準上昇中の一時的な停滞時に、Tf1ユニットがM1ユニットを侵食して上位に堆積し、その後、M2ユニットがTf1ユニットの上位に堆積する。
- 開削調査箇所 (北側) のうち中央部及び東部並びに追加開削調査箇所及びF-1断層開削調査箇所近傍露頭1 (南側) において、M1ユニットが堆積を続ける。
- F-1断層開削調査箇所において、M1ユニットが堆積を続ける。
- 開削調査箇所 (南側) において、海水準上昇中の一時的な停滞時に、Ts1aユニット及びTs1bユニットがM1ユニットを侵食してその上位に堆積する。

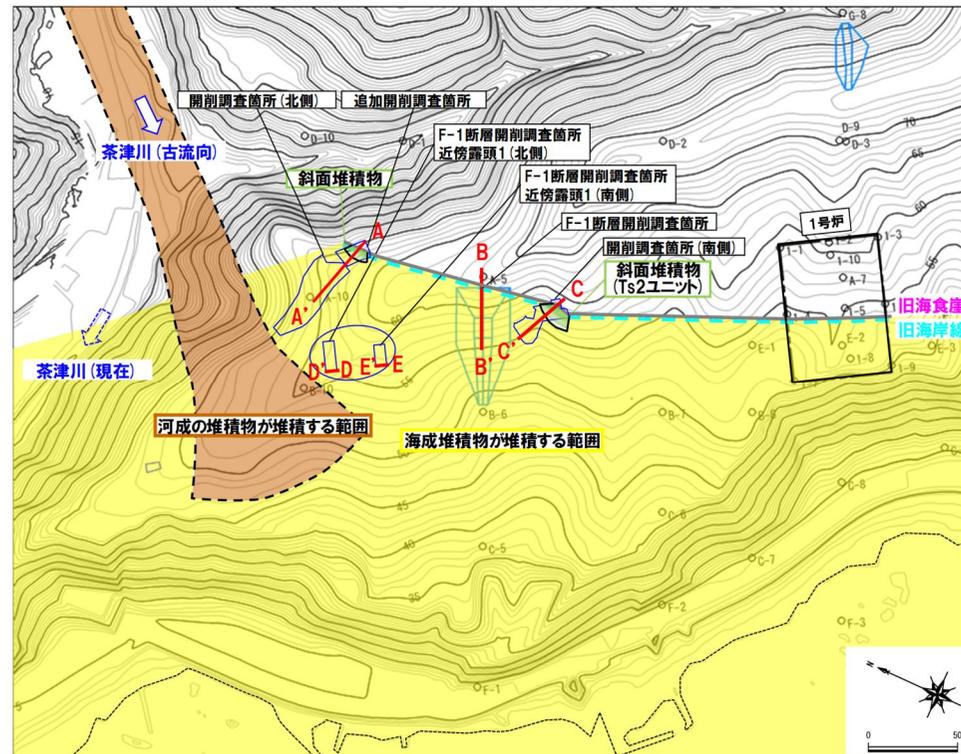
【海水準上昇期 (Ts2ユニット堆積)】

○海水準上昇に伴い、M1ユニットが堆積を続けるものの、一時的な停滞時に、追加開削調査箇所において、旧海食崖の局所的な崩落により斜面堆積物が堆積し、開削調査箇所 (南側) において、同じく旧海食崖の局所的な崩落によりTs2ユニットが堆積する。

- 追加開削調査箇所において、海水準上昇中の一時的な停滞時に、斜面堆積物がM1ユニットを侵食して上位に堆積する。
- 開削調査箇所(南側)において、海水準上昇中の一時的な停滞時に、Ts2ユニットがM1ユニットを侵食して上位に堆積する。

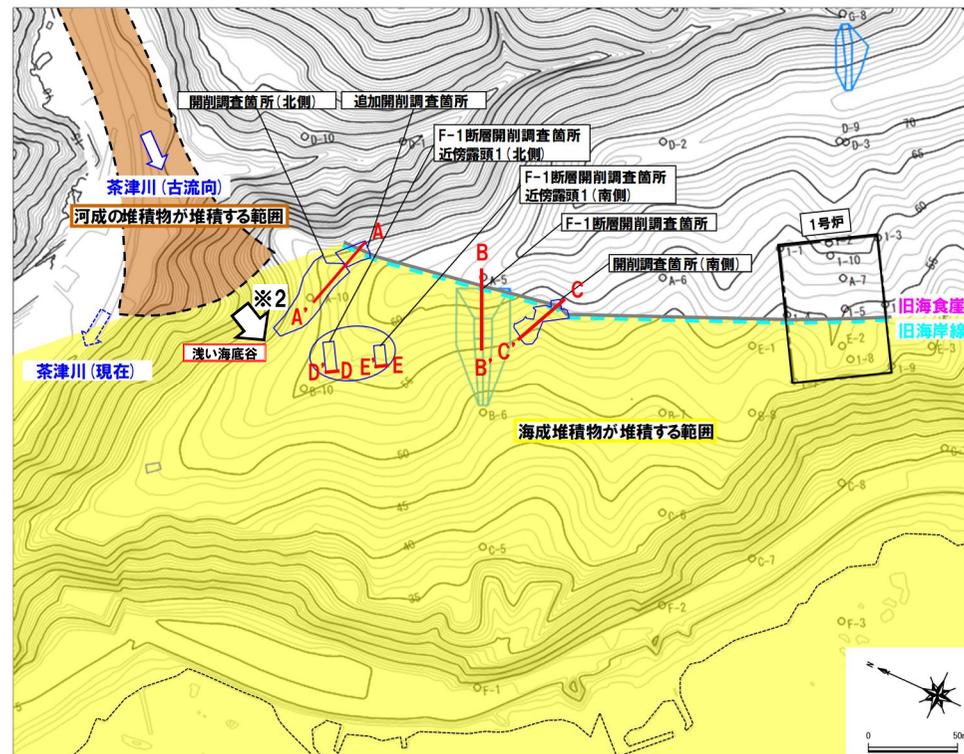
【海水準上昇期(F-1断層活動時)】

○M1ユニット堆積中にF-1断層が活動※1する。

※1 F-1断層の活動は、M1ユニット堆積中若しくは堆積終了後～Tf2ユニット、Ts3a及びTs3bユニット堆積前である(5.2.2章参照)が、本形成史においては、M1ユニット堆積中として示した。

※2 旧茶津川の河口の延長部には、旧茶津川が沈水することでできた浅い海底谷が位置していたと考えられる(前頁において、詳述)。

【F-1断層及び小断層の関連性及び累積性に関する評価】
 ○開削調査箇所(北側・南側)において、小断層はF-1断層に関連すること並びにF-1断層及び小断層に変位・変形量の累積は認められないことから、いずれの小断層もF-1断層の最新活動により形成されたものと判断される(5.2.2章参照)。

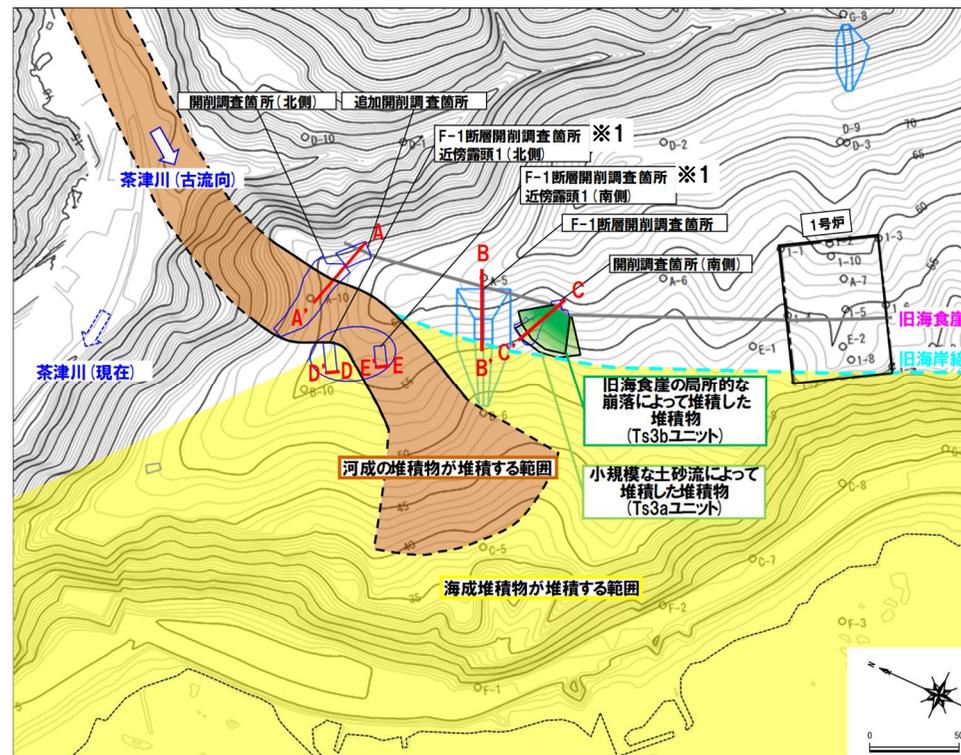
【海水準の一時的な低下による旧地形面形成 (Tf2ユニット, Ts3a及びTs3bユニット堆積)】

- 海水準の一時的な低下に伴い、M1ユニット上面がわずかに侵食され、シルト混じり砂の薄層が形成される。
- 開削調査箇所 (北側) において、茶津川の古流向の変化により河成の堆積物であるTf2ユニットが堆積することで、F-1断層に関連する小断層上端部を侵食し、開削調査箇所 (南側) において、小規模な土砂流によりTs3aユニット及び旧海食崖の局所的な崩壊によりTs3bユニットがほぼ同時に堆積することで、F-1断層に関連する小断層上端部を侵食する。
- 海水準の一時的な低下から再び上昇に転じた時期には、連続的で平坦な旧地形面が分布する。

※1 F-1断層開削調査箇所近傍露頭1 (南側) は、下位から、基盤岩、M1ユニット、Tf2ユニット及びM3ユニットが分布する。これに対し、近傍露頭1 (北側) は、下位から、基盤岩、M1ユニット、Tf1ユニット、M2ユニット及びM3ユニットが分布し、Tf2ユニットは認められない。平面図における河成の堆積物 (Tf2ユニット) が堆積する範囲の境界については、上記状況から確度が高いと判断される部分を実線で示している。

- 開削調査箇所(北側)及び追加開削調査箇所において、海水準の一時的な低下時に、シルト混じり砂の薄層が形成される。
- 開削調査箇所(北側)のうち西部及び中央部において、海水準の一時的な低下時に、Tf2ユニットがM1ユニット、Tf1ユニット及びM2ユニットを侵食して上位に堆積し、F-1断層に関連する小断層上端を侵食する。
- F-1断層開削調査箇所近傍露頭1(南側)において、海水準の一時的な低下時に、Tf2ユニットがM1ユニットを侵食^{※3}して上位に堆積する。
- 開削調査箇所(北側)、追加開削調査箇所及びF-1断層開削調査箇所近傍露頭1(南側)において、M1ユニットM2ユニット及びTf2ユニットの上面は、連続的で平坦な旧地形面を形成する^{※4}。
- 開削調査箇所(南側)において、海水準の一時的な低下時に、Ts3aユニット及びTs3bユニットがM1ユニット及びTs2ユニットを侵食して上位に堆積し、F-1断層に関連する小断層上端を侵食する。

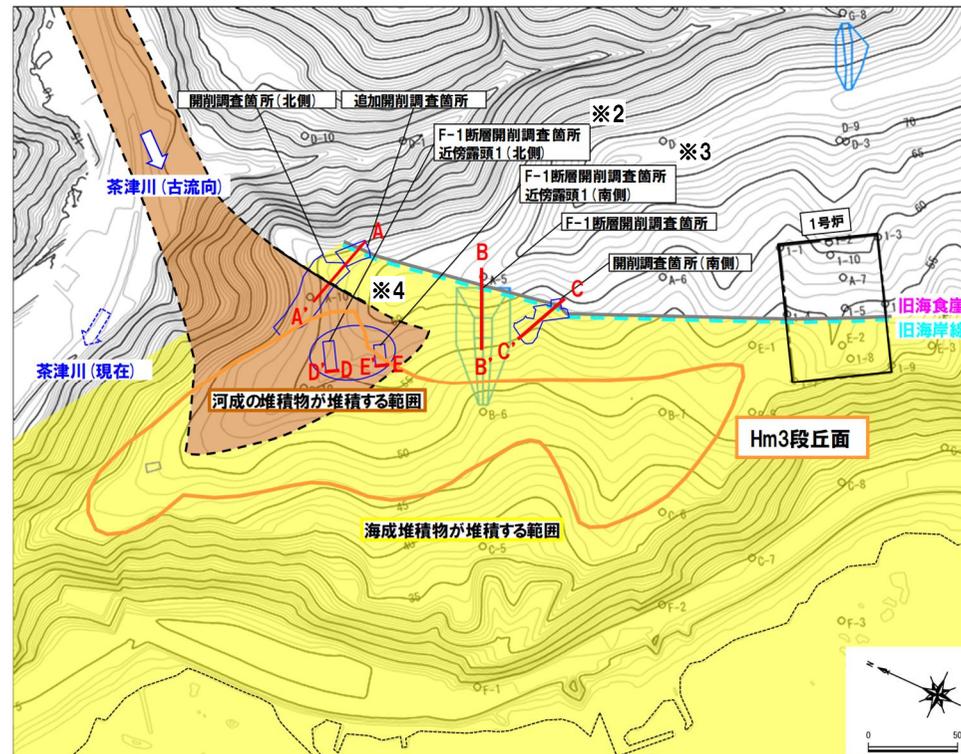
【海水準上昇期 (M3ユニット及びTf3ユニット堆積)】

- 海水準上昇に伴い、M3ユニットが堆積し、開削調査箇所 (北側) においては、茶津川の流路が通過することで、Tf3ユニットが堆積する。
- ケース2及びケース3の場合は、M3ユニットとTf3ユニットが形成する平坦面がHm3段丘面^{※1}となる。

- ※2 F-1断層開削調査箇所近傍露頭1 (北側) は、改変のため、標高約50m以上の地質状況が不明であるが、本形成史においては、河成の堆積物 (Tf3ユニット) が分布するものと推定した。
- ※3 F-1断層開削調査箇所近傍露頭1 (南側) は、改変のため、標高約48m以上の地質状況が不明であるが、本形成史においては、河成の堆積物 (Tf3ユニット) が分布するものと推定した。
- ※4 平面図における河成の堆積物が堆積する範囲の境界については、確度が高いと判断される部分を実線で示している。

- 開削調査箇所 (北側) において、海水準上昇に伴い、M3ユニットがM1ユニット及びTf2ユニットの上位に堆積し、Tf3ユニットがM3ユニットと指交関係で堆積する。
- F-1断層開削調査箇所近傍露頭1 (北側) において、海水準上昇に伴い、M3ユニット及びTf3ユニットがM2ユニットの上位に堆積する。
- F-1断層開削調査箇所近傍露頭1 (南側) において、海水準上昇に伴い、M3ユニット及びTf3ユニットがM1ユニット及びTf2ユニットの上位に堆積する。
- F-1断層開削調査箇所において、海水準上昇に伴い、M3ユニットがM1ユニットの上位に堆積する。
- 開削調査箇所 (南側) において、海水準上昇に伴い、M3ユニットがM1ユニットの上位に堆積する。

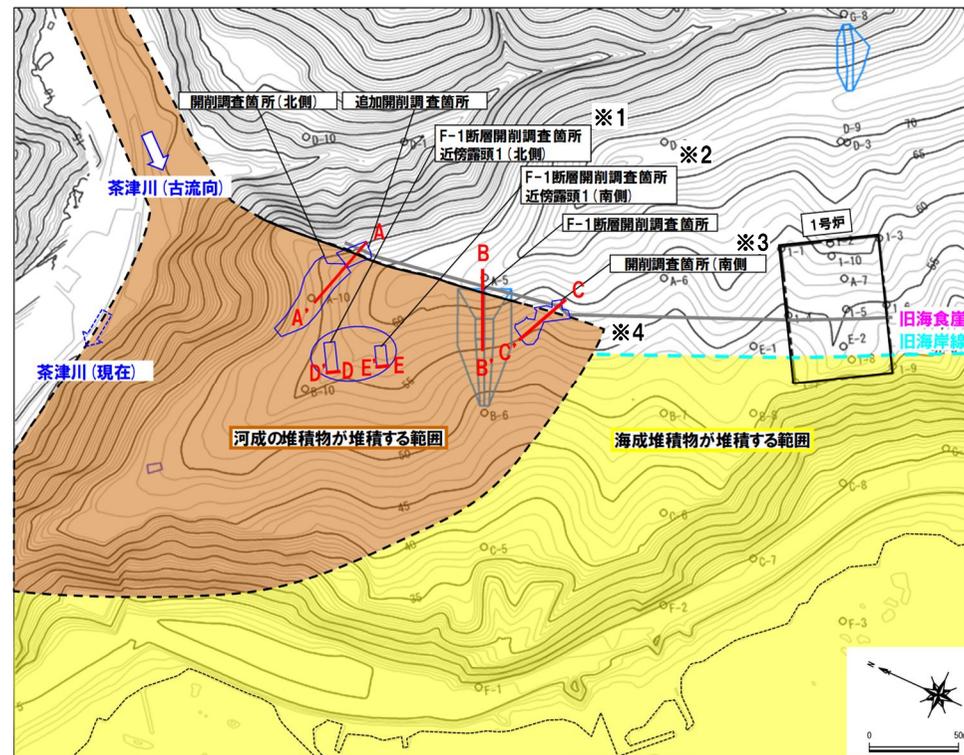
【海水準上昇～低下(海退)期(Tf4ユニット堆積)】

○M1ユニット～M3ユニットを形成した一連の海水準上昇終了以降の海退期に、Tf4ユニットがM3ユニット及びTf3ユニットを侵食して上位に堆積する。

- ※1 F-1断層開削調査箇所近傍露頭1(北側)は、改変のため、標高約50m以上の地質状況が不明であるが、本形成史においては、河成の堆積物(Tf4ユニット)が分布するものと推定した。
- ※2 F-1断層開削調査箇所近傍露頭1(南側)は、改変のため、標高約48m以上の地質状況が不明であるが、本形成史においては、河成の堆積物(Tf4ユニット)が分布するものと推定した。
- ※3 開削調査箇所(南側)においては、標高約51m以上の地層が改変に伴い、消失していることから、本調査箇所においても、F-1断層開削調査箇所同様、Tf4ユニットが分布していたものと推定した。
- ※4 平面図における河成の堆積物が堆積する範囲の境界については、確度が高いと判断される部分を実線で示している。
