# 5.2.3 F-1断層の活動性評価

## **6. F-4断層及びF-11断層の活動性評価**

## 6.1.1 F-4断層開削調査箇所に分布する堆積物の地層区分

## 6.1.2 F-11断層開削調査箇所に分布する堆積物の地層区分

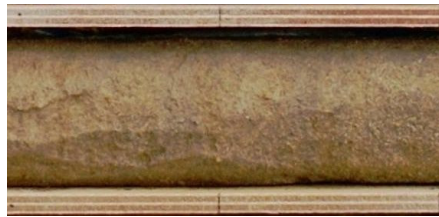
砂層(淘汰の良い砂)  
(泊Hm3-2ボーリング 深度約4.50~4.70m)

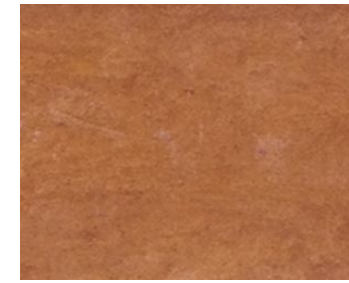
シルト質砂層

(北側壁面 標高約47.0m, 距離呈約18.0m)

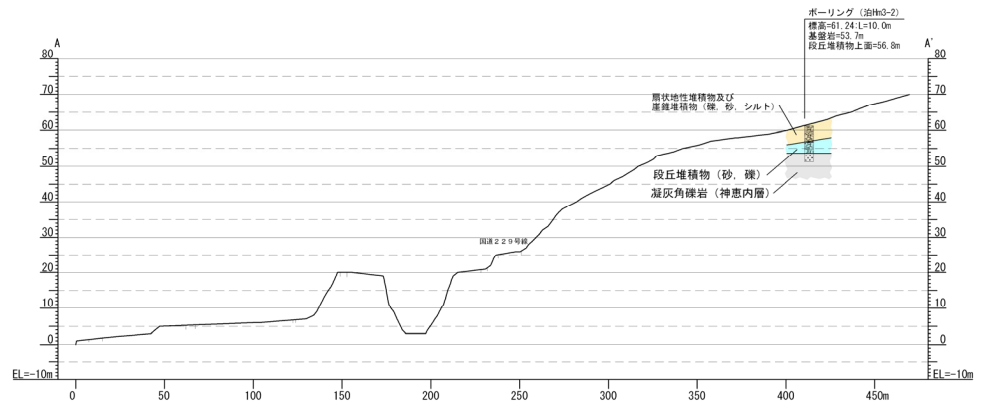
A-A' 断面

- 空中写真判読で抽出したHm2段丘面においてボーリング調査 (泊Hm3-2) を実施し、基盤岩の上位にHm2段丘堆積物を確認した (調査位置は下図参照)。
- 基盤岩の上面標高は約54m、Hm2段丘堆積物の上面標高は約57mである。
- Hm2段丘堆積物は砂層及び砂礫層で構成される。砂層は淘汰の良い細粒～中粒砂、砂礫層は円～亜円礫を主体とし、クサリ礫が認められる。
- Hm2段丘堆積物は扇状地性堆積物及び崖錐堆積物で覆われる。

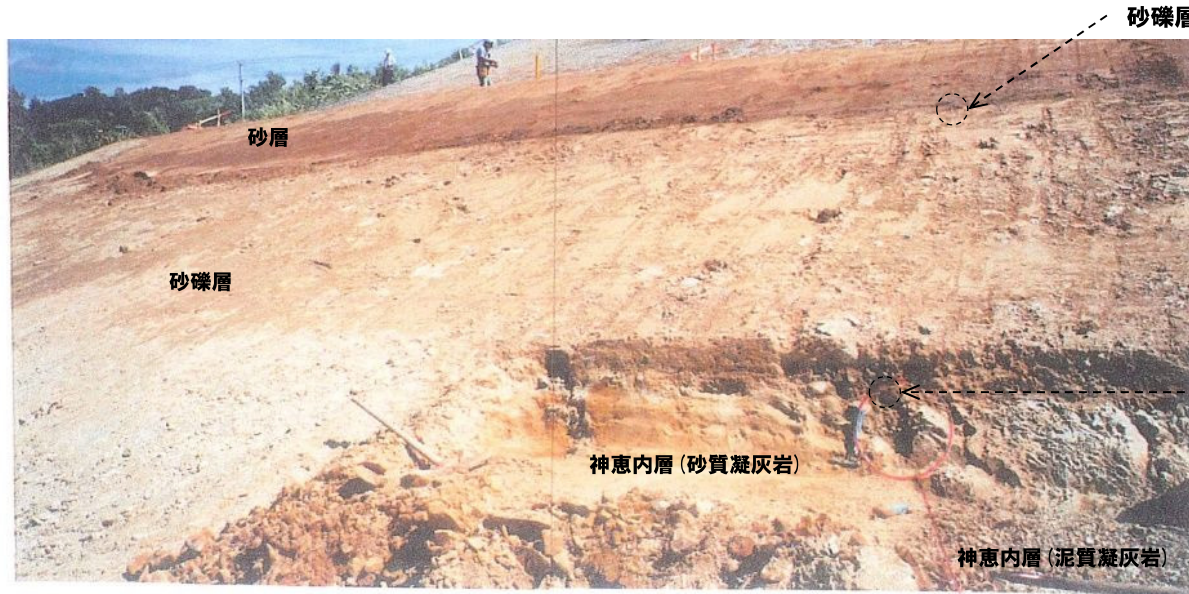
全景写真(敷地造成工事時露頭)

- F-11断層開削調査箇所付近に位置する敷地造成工事時露頭において、露頭観察を実施している。
- 本露頭では、基盤岩(上面標高約61m)の上位に、亜円～亜角礫のクサリ礫を含む砂礫層が認められるが、F-11断層が確認される範囲の直上では、基質が赤褐色シルトである(P622参照)。
- このため、本露頭に認められる堆積物の層相は、同様な形状及び性状の礫が一様に認められるが、基質は層相変化を示しているものと考えられる。

砂礫層上面標高※:約62m

基盤岩上面標高※:約61m

※本調査箇所は、3号炉建設工事において既存の法面を掘削した際の標高61m付近の法面に位置していたことから、本調査箇所の基盤岩上面標高は、標高61mよりもわずかに低いもの、約61mとしている。また、本調査箇所に認められる砂礫層(Hm2段丘堆積物)の上面標高は、以下のとおり推定している。  
 ・次頁に示すスケッチのうち、正面図の比高(0.6m)を参考に、左写真に示された砂礫層上面までの見かけの高さを算出。
