泊発電所3号炉

地盤(敷地の地質・地質構造)に関するコメント回答

(補足説明資料)

令和3年7月2日
北海道電力株式会社

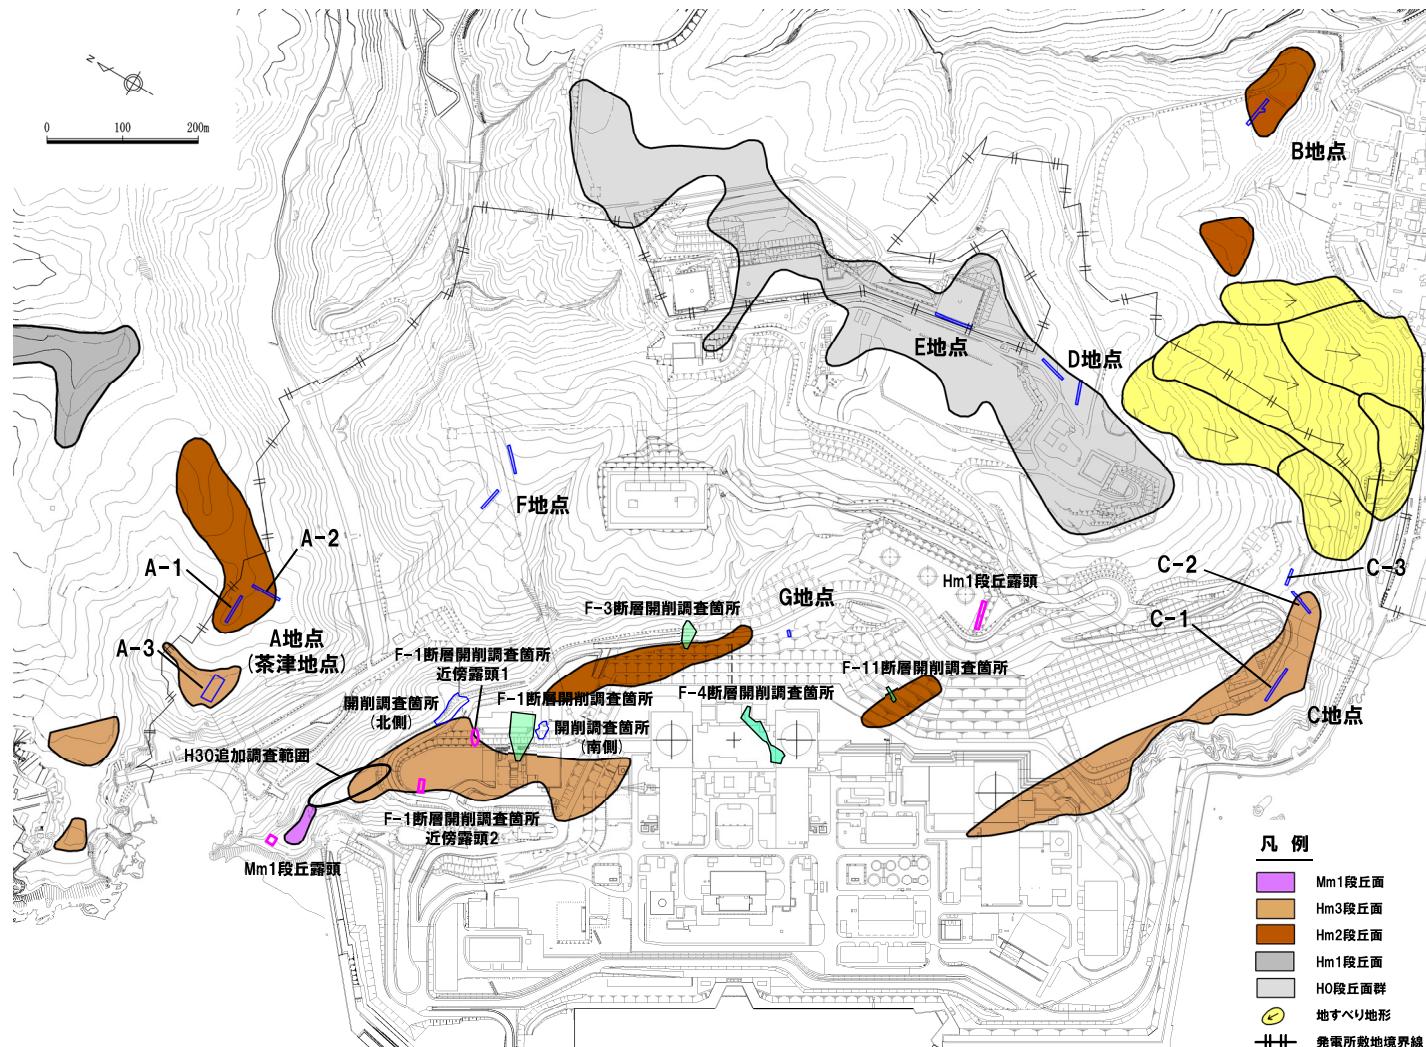
調査位置図(敷地(改変後の地形))

当図は、改変後の現地形図に、改変前の空中写真等を用いて判読した地形分類(段丘面等)を重ねあわせている。

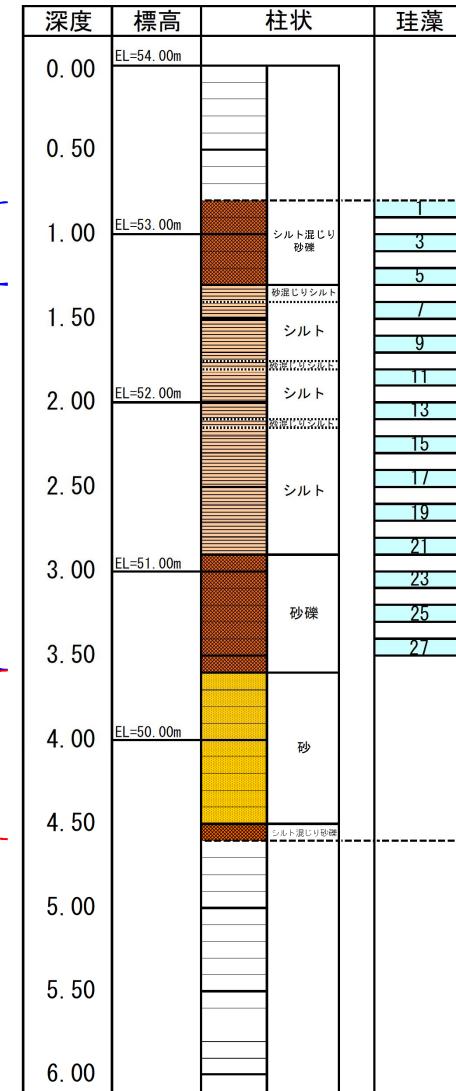
露頭柱状図(51M-b)

柱状図の縦軸に示す地層名
Tf4ユニット(シルト混じり砂礫層)
Tf3ユニット(砂礫層及びシルト層)
M3ユニット

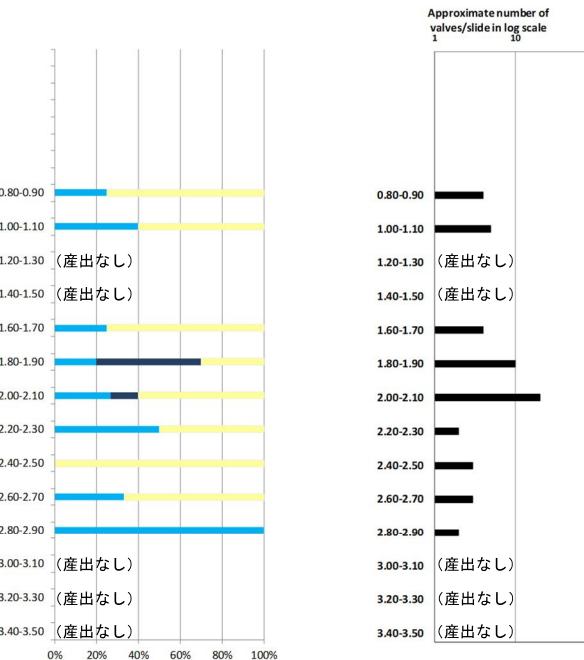
珪藻分析結果(51M-b)

- 測線51M-bにおいて、Tf4ユニット(シルト混じり砂礫層)及びTf3ユニット(砂礫層及びシルト層)の堆積環境を確認するため、珪藻分析を実施した。

- 河成の堆積物中の試料からは、淡水生種、海生種及び新第三系中新統からの海生絶滅種(再堆積*)を含むことが確認される。

*Actinocyclus ingens Rattray 等の新第三系中新統が第四系の河成の堆積物中から確認されることから、再堆積と判断される。

- 河成の堆積物は海生種を含むことから、河口付近において堆積したものと推定される。

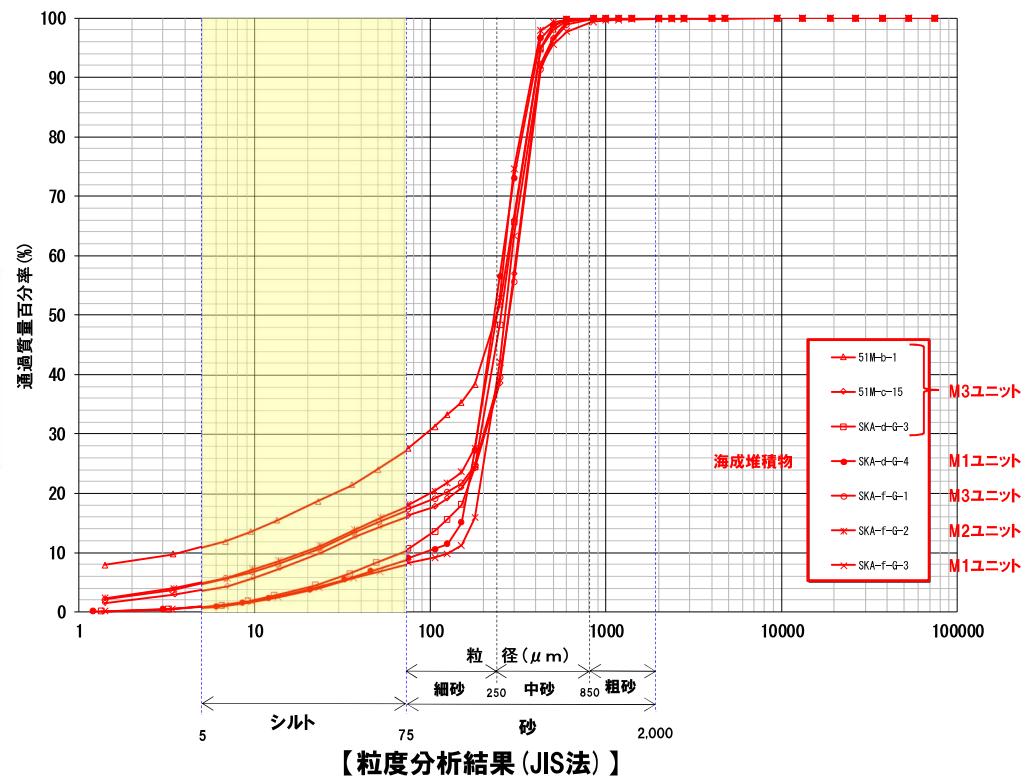
○51M-b-1, 51M-c-15, SKA-d-G-3, SKA-d-G-4, SKA-f-G-1, SKA-f-G-2及びSKA-f-G-3において、海成堆積物(砂)の粒度分析を実施した。

○海成堆積物(砂)は、いずれもシルトの含有率が低く、同様な粒度分布を示す。

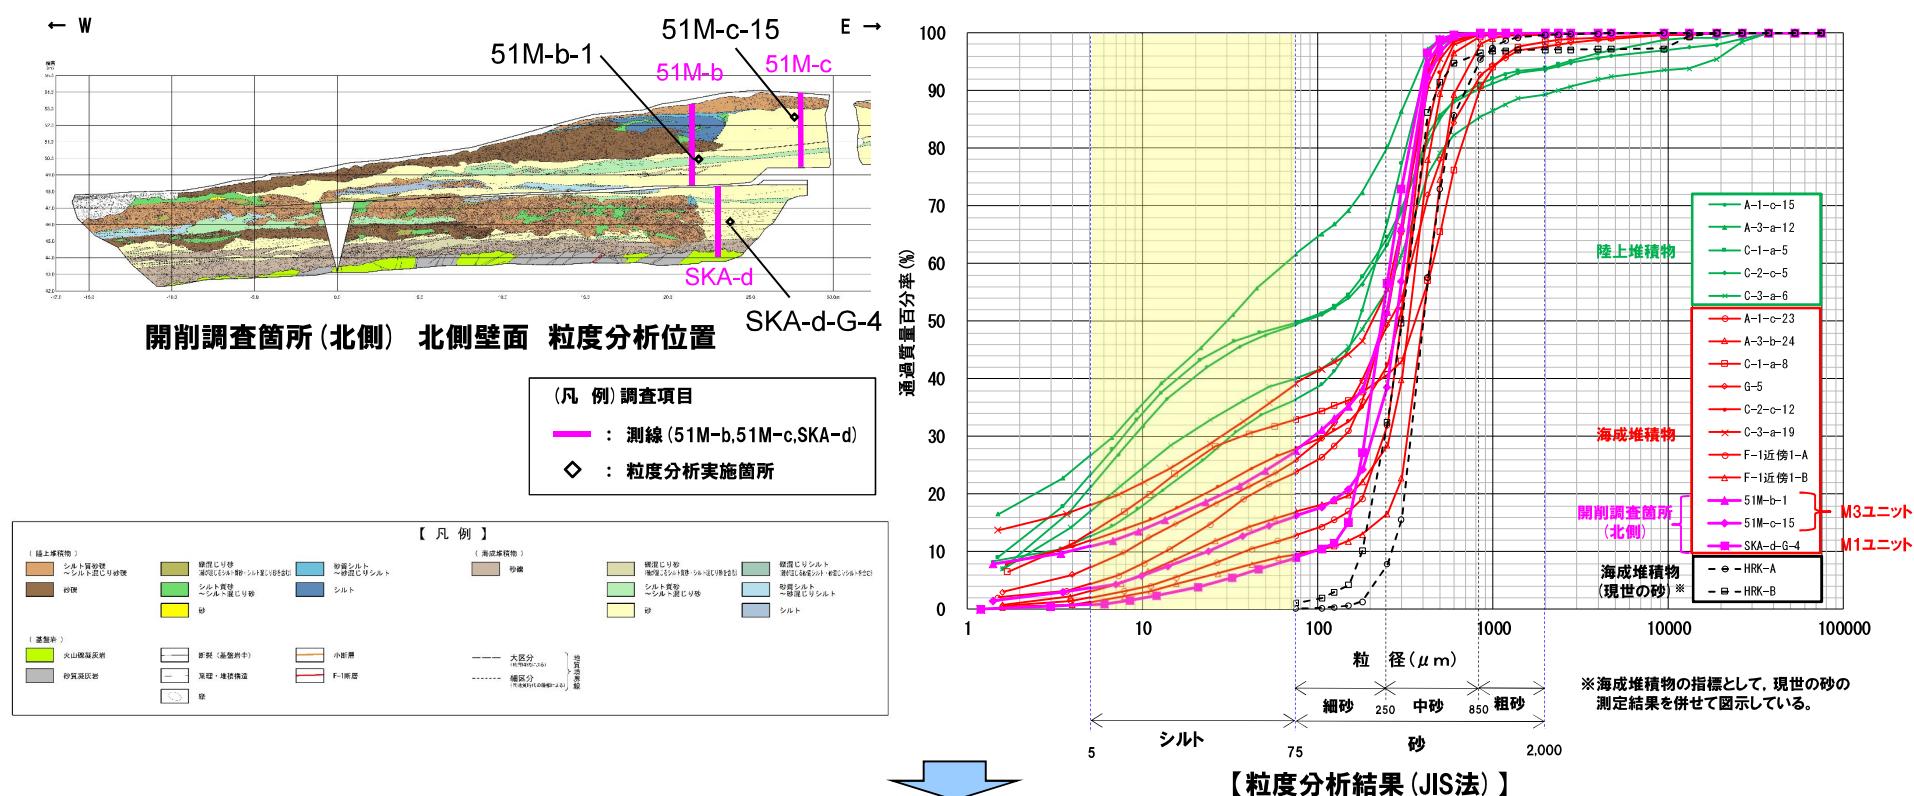
○層相観察により区分した海成堆積物(砂)の地層区分の妥当性を確認するため、他地点(茶津地点(A地点), C地点, G地点及びF-1断層開削調査箇所近傍露頭1)の堆積物の粒度分析結果との比較を行った(位置については、P6~P8参照)。

○比較に当たっては、露頭全体において海成堆積物は同様な粒度分布を示していることから、分布標高を踏まえ、左下図に示す3箇所(51M-b-1, 51M-c-15及びSKA-d-G-4)を選定した。

○本調査箇所における海成堆積物(砂)の粒度は、以下の特徴を有する。

- ・他地点の陸上堆積物と比較してシルトの含有率が低い状況である。
- ・他地点の海成堆積物と同様な粒度分布の傾向が認められる。

○層相観察結果に基づき地層区分した海成堆積物(砂)については、他地点の海成堆積物(砂)の粒度分析結果と調和的である。

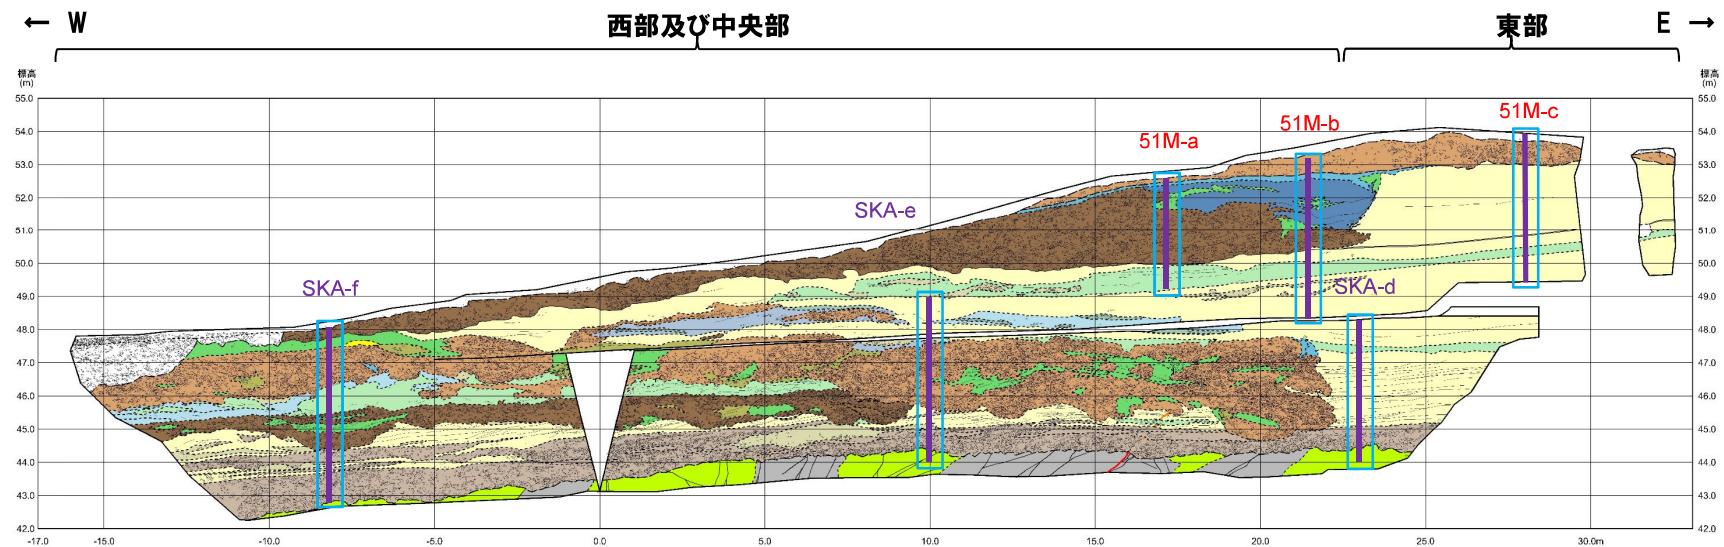
開削調査箇所(北側) 北側壁面 帯磁率測定位置

- 測線51M-a, 51M-b, 51M-c, SKA-d, SKA-e及びSKA-fにおいて、M1～M3ユニット及びTf1～Tf4ユニットの帯磁率測定を実施した。
 - 測線51M-a, 51M-b及び51M-cの結果を次頁に、測線SKA-d, SKA-e及びSKA-fの結果をP19に示す。

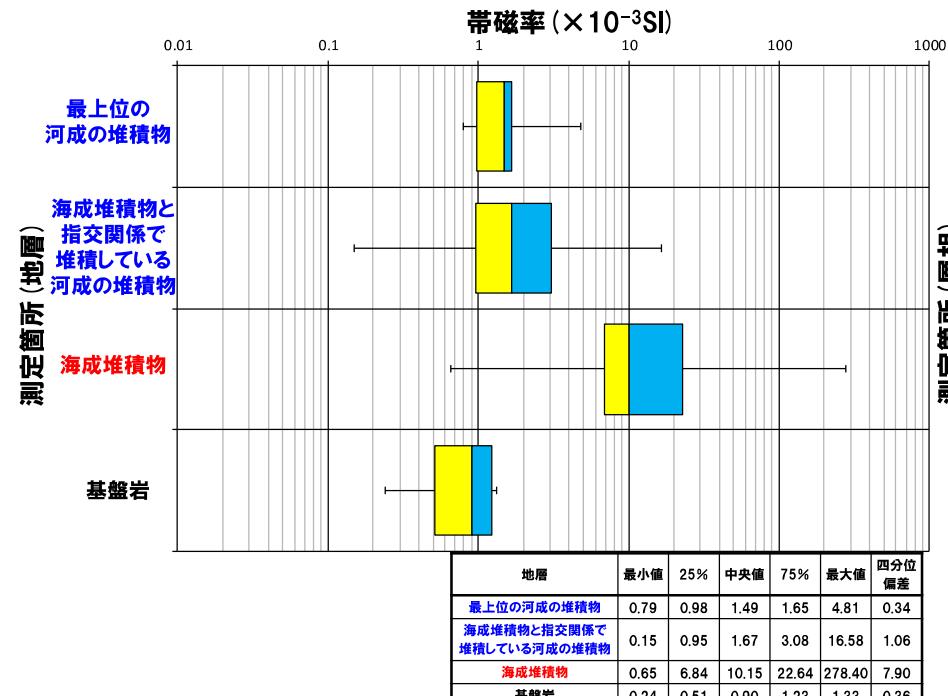
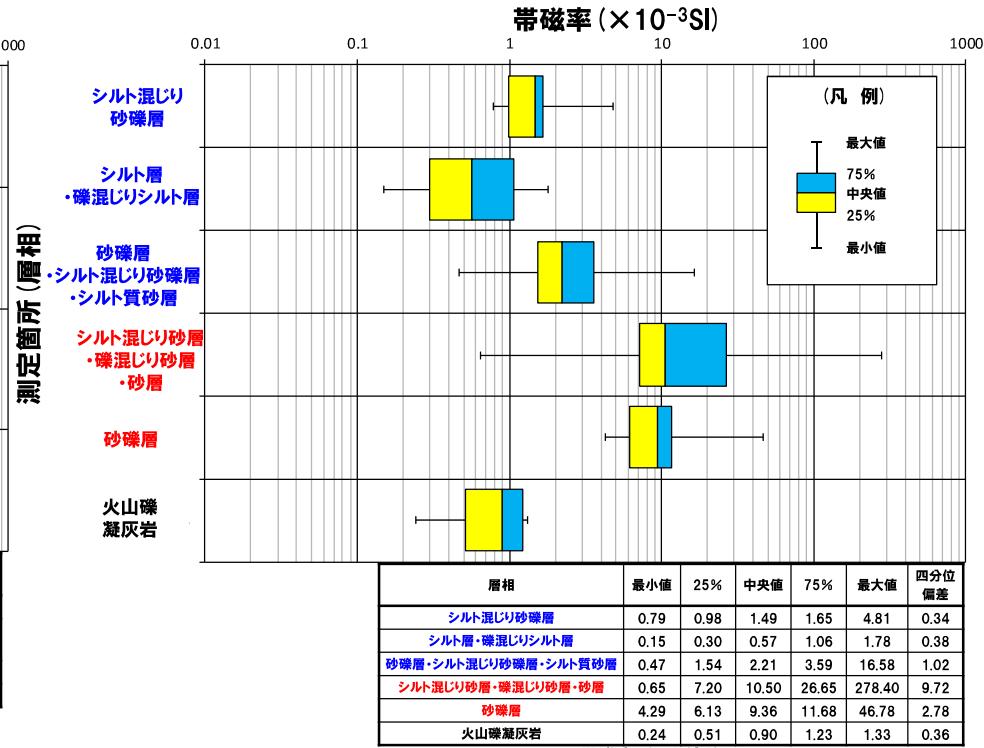
○地層別(左図)及び層相別(右図)の測定結果を以下に示す。

○最上位の河成の堆積物(シルト混じり砂礫層)と海成堆積物と指交関係で堆積している河成の堆積物(シルト層、礫混じりシルト層、砂礫層、シルト混じり砂礫層及びシルト質砂層)に明瞭な差異は認められない。

○最上位の河成の堆積物(シルト混じり砂礫層)及び海成堆積物と指交関係で堆積している河成の堆積物(シルト層、礫混じりシルト層、砂礫層、シルト混じり砂礫層及びシルト質砂層)は、海成堆積物(シルト混じり砂層、礫混じり砂層及び砂層)と比較して、値が低い傾向が認められる。

○各種観察結果に基づき地層区分した海成堆積物と河成の堆積物については、帯磁率の観点から、異なる特徴が認められる。

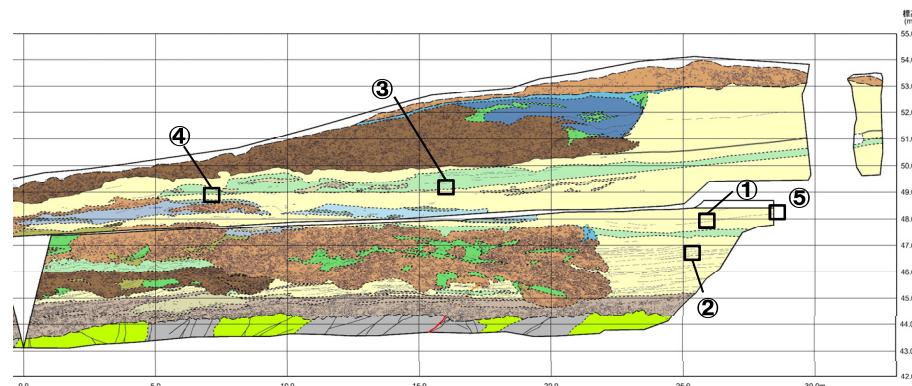
開削調査箇所(北側) 北側壁面 生痕確認位置

- 開削調査箇所(北側)のM1ユニット、M2ユニット及びM3ユニット中においては、本頁～P25に示す位置において、生痕を確認している。
- M1ユニット及びM3ユニットは、主に細粒～中粒砂からなり、淘汰が良いこと、葉理が認められること及び生痕が認められることから、海成堆積物であると判断される。
- M2ユニットは、主にシルト混じり砂からなり、シルトの薄層が認められる箇所や砂質シルト～シルトの細互層をなす箇所が認められること及び生痕が認められることから、海成堆積物であると判断される。

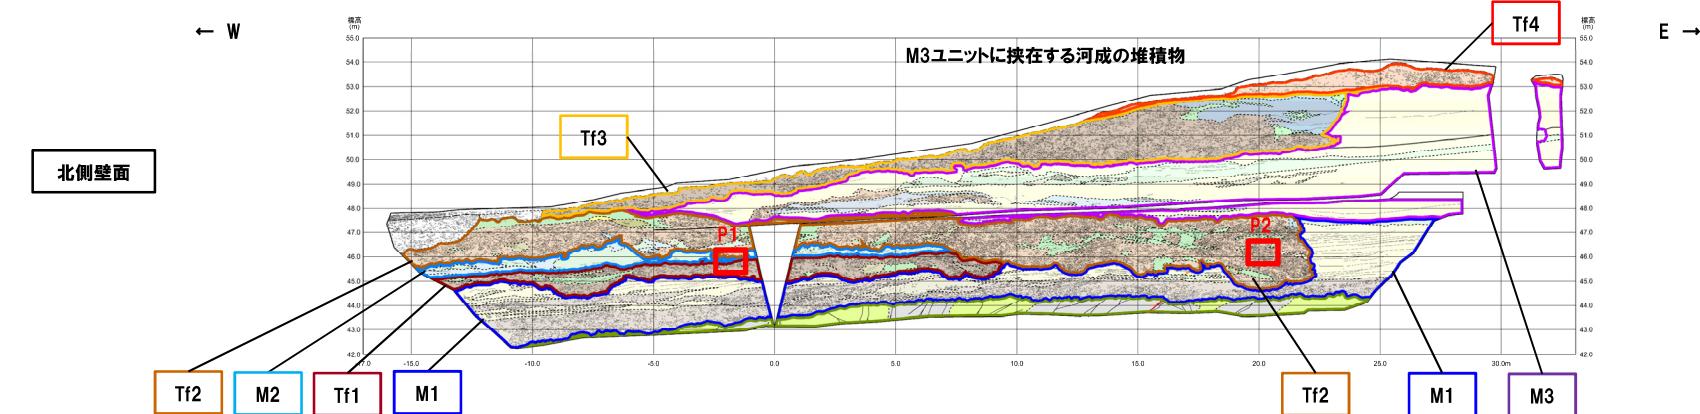
○北側壁面に認められる河成の堆積物 (Tf1及びTf2ユニット) には、円磨された扁平礫が認められる。

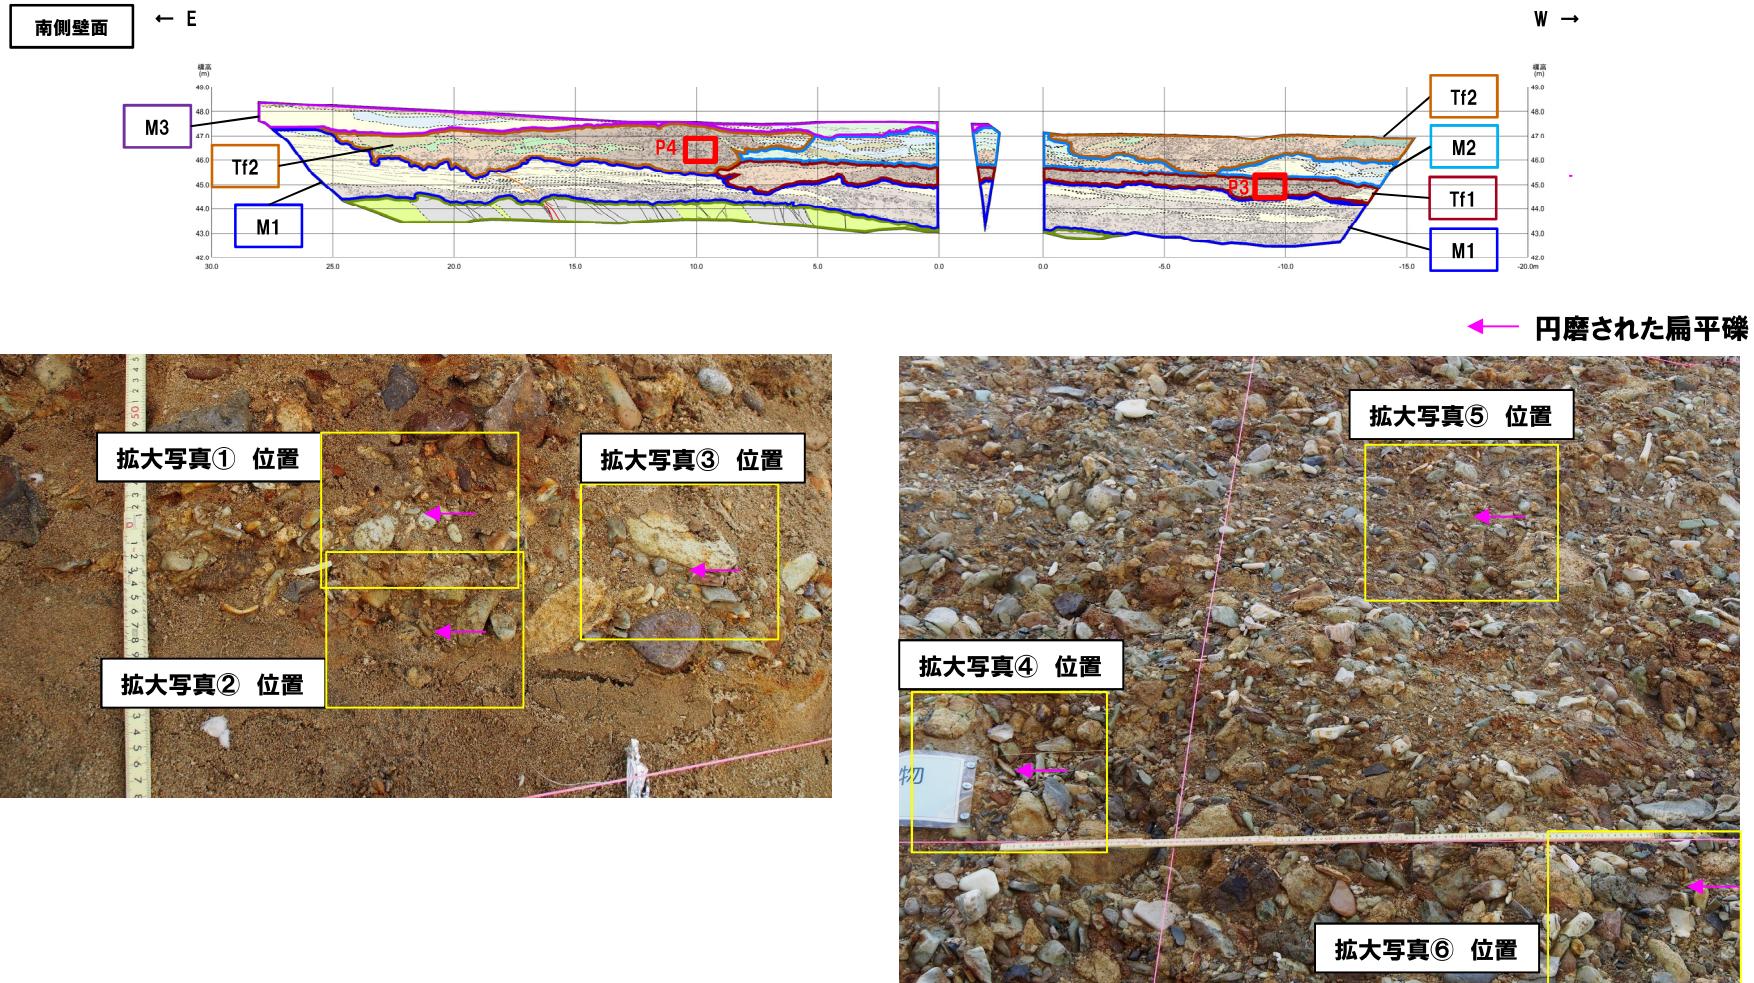
○南側壁面に認められる河成の堆積物 (Tf1及びTf2ユニット) には、円磨された扁平礫が認められる。

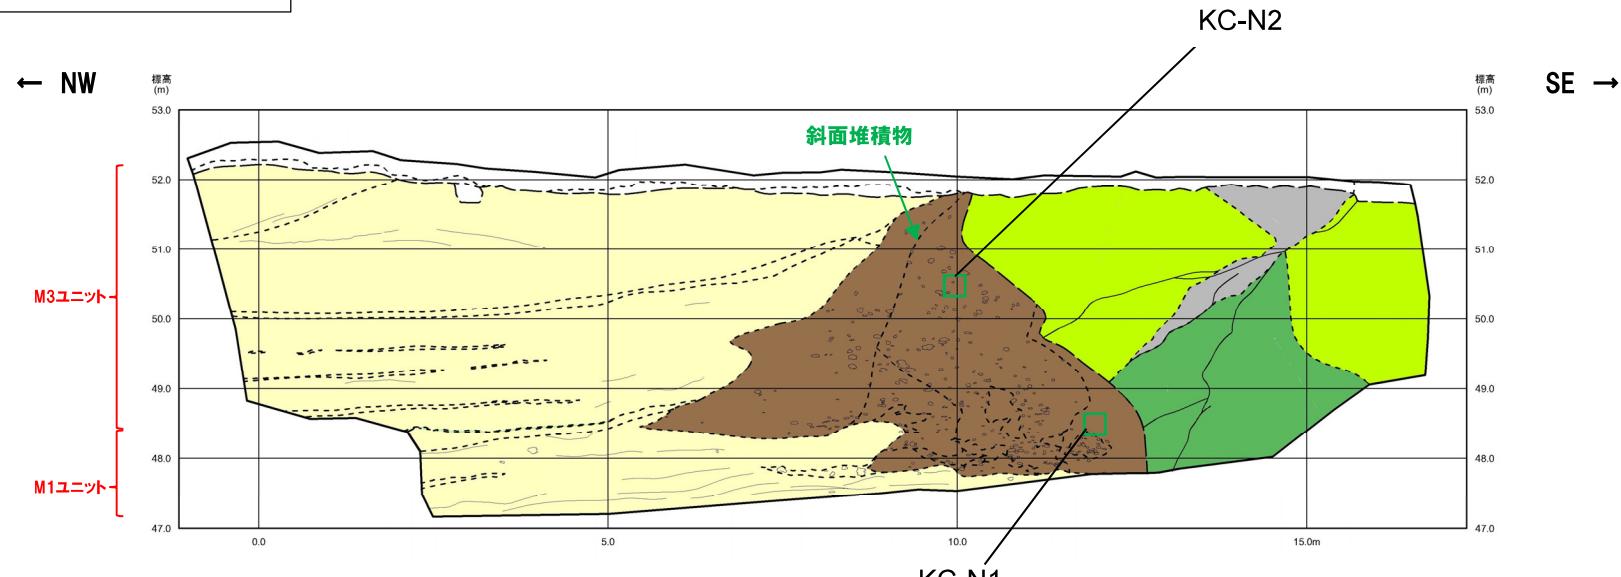
追加開削調査箇所 北側壁面 試料採取位置

- 追加開削調査箇所において認められる斜面堆積物について、礫種・礫の形状調査を実施した。
- 調査は、以下のとおり実施した。
 - ・各調査箇所については、約9000cm³ (30cm×30cm×10cm程度) のブロック試料を採取。
 - ・採取したブロック試料から、4.75mm以上の礫を篩い分けにより抽出*。
 - ・抽出した礫に対し、礫種、球形度及び円磨度について確認した。

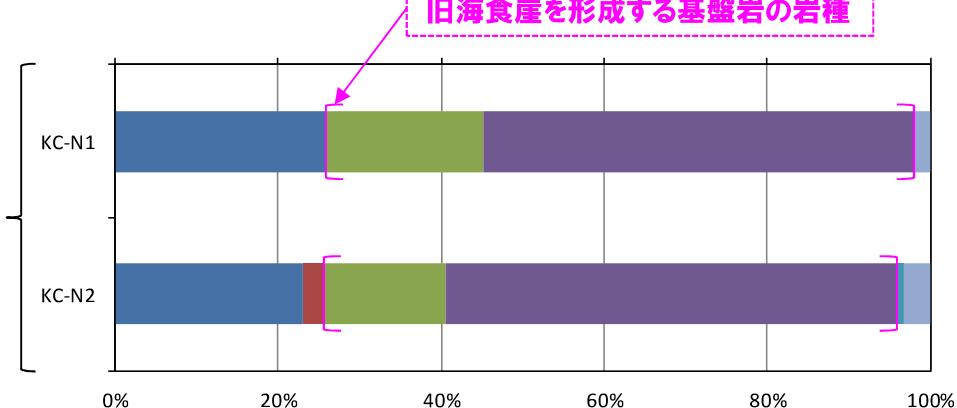
礫種毎の数量・割合(試料採取箇所別)※

○試料採取箇所(KC-N1及びKC-N2)から抽出した礫について、礫種を調査した。

○KC-N1(礫質砂)及びKC-N2(砂礫)の主要構成礫は、砂質凝灰岩礫である。

○斜面堆積物は、開削調査箇所(南側)南側壁面の背後法面の調査結果(次頁参照)と同様に、旧海食崖を形成する基盤岩の岩種(火山礫凝灰岩及び砂質凝灰岩)と同様な礫種が多く含まれる。

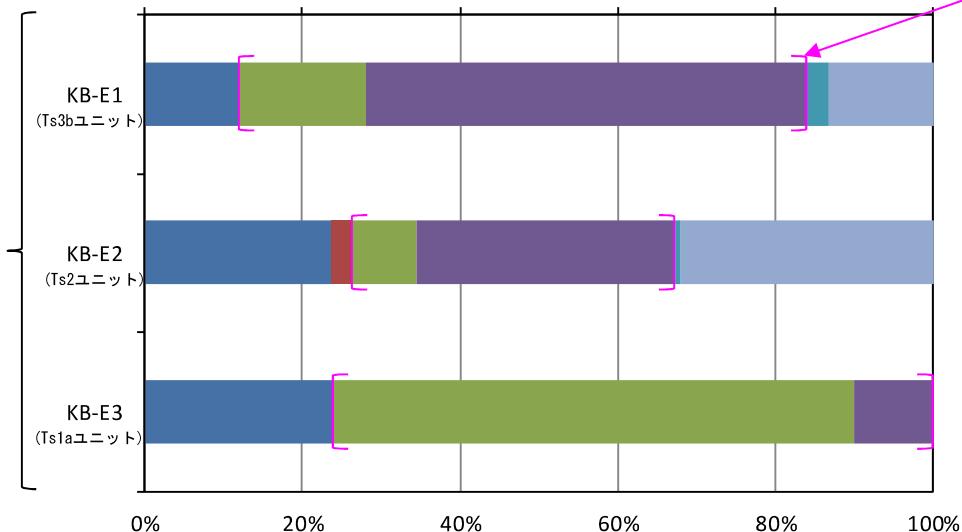
磯種毎の数量・割合(試料採取箇所別)*

○試料採取箇所(KB-E1, KB-E2及びKB-E3)から抽出した磯について、磯種を調査した。

- KB-E1(磯混じりシルト混じり砂)の主要構成磯は、砂質凝灰岩磯である。
- KB-E2(磯質シルト混じり砂)の主要構成磯は、砂質凝灰岩磯及び珪質岩磯である。
- KB-E3(磯質砂)の主要構成磯は、火山磯凝灰岩磯である。
- 各堆積物に含まれる磯種の構成割合には差異が認められるが、旧海食崖を形成する基盤岩の岩種(火山磯凝灰岩及び砂質凝灰岩)と同様な磯種が多く含まれる状況が共通する。

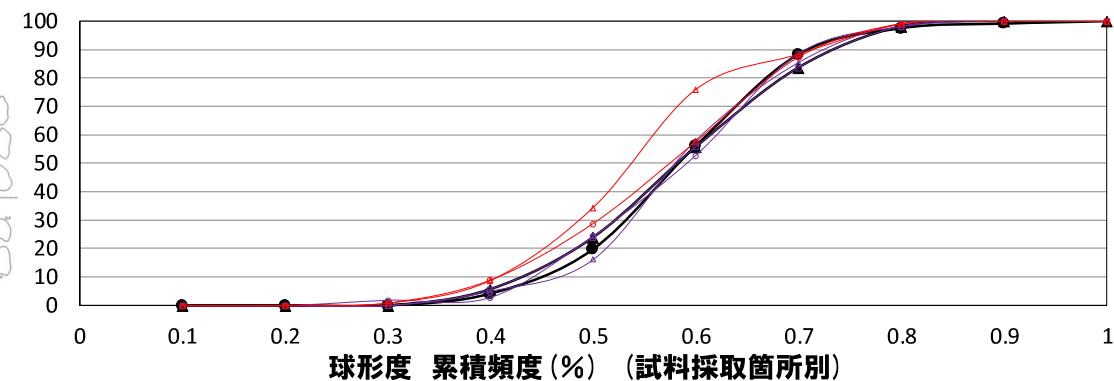
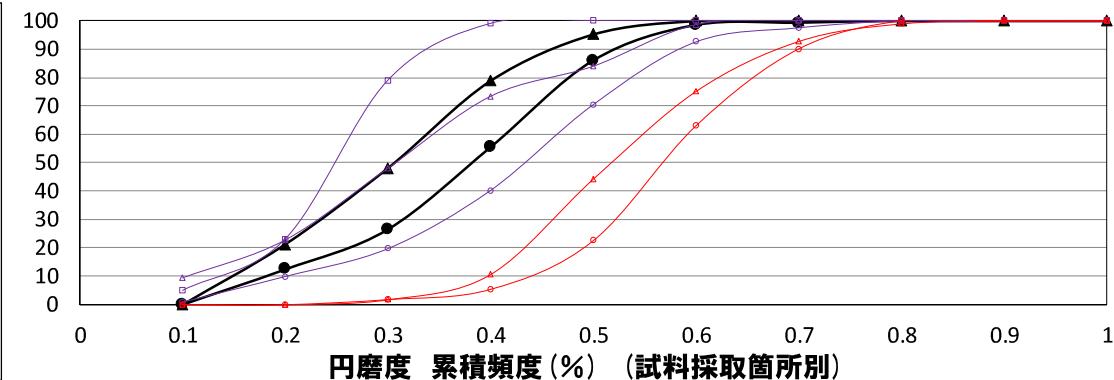
- 試料採取箇所(KC-N1及びKC-N2)から採取した磯について、磯の球形度^{※1}及び円磨度^{※2}を確認した。
- 試料採取箇所別の球形度及び円磨度の頻度(%)を本頁及び次頁に示す。

- 斜面堆積物の球形度は0.4~1.0の範囲(平均値:0.63)であり、開削調査箇所(南側)南側壁面に認められる海成堆積物(M1ユニット)(0.3~0.9の範囲(平均値:0.59~0.62))及び開削調査箇所(南側)南側壁面の背後法面に認められる斜面堆積物(Ts1aユニット、Ts2ユニット及びTs3bユニット)(0.3~0.9の範囲(平均値:0.62~0.67))と同様な値を示す。

- 斜面堆積物の円磨度は0.2~0.8の範囲(平均値:0.36~0.42)であり、開削調査箇所(南側)南側壁面に認められる海成堆積物(M1ユニット)(0.3~0.9の範囲(平均値:0.58~0.62))と比較して、低い傾向が認められる。
- また、斜面堆積物の円磨度は、Ts2ユニット(0.2~0.8の範囲(平均値:0.47))及びTs3bユニット(0.1~0.7の範囲(平均値:0.36))と概ね同様な値を示す。
