3.2 各断層系の新旧関係

②低角逆断層系及び層面断層(o)系(4/6)

4. 積丹半島西岸における海成段丘の特徴の整理

5. F-1断層の活動性評価

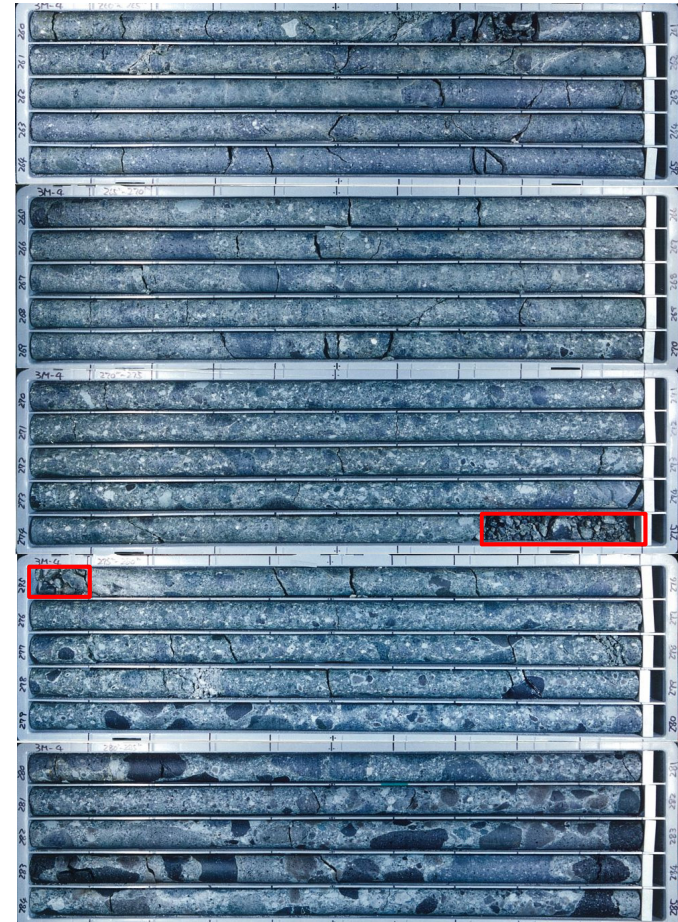
ボーリングコア写真 (3M-4孔)

- ボーリング調査から推定されるF-7断層の延長位置付近には、F-7断層と同じ性状 (次頁参照) を示す劣化部は認められない。
- 深度274.7~275.1m付近に認められる劣化部は、以下の状況から、F-8断層と考えられる。
 - ・角礫から砂礫を主体とし、F-8断層の性状 (次頁参照) と同様である
 - ・走向・傾斜は、孔壁の観察から、N49° W/55° W, N83° E/32° Wを示し、F-8断層の走向・傾斜と調和的である
 - ・周辺のボーリング孔で確認されているF-8断層から推定される位置と調和的である

┌───┐ : F-8断層破碎部 (深度274.74~275.10m)

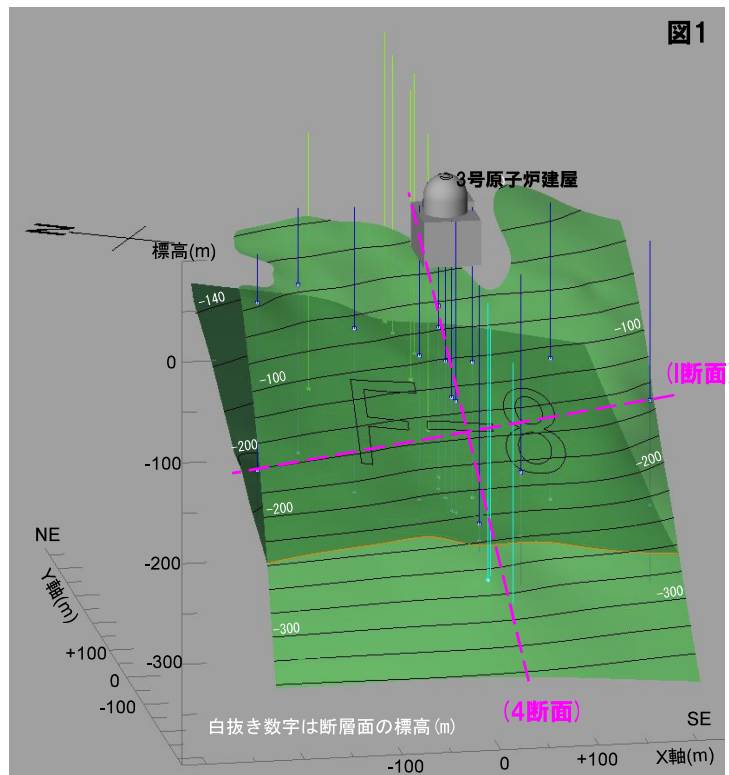
F-7断層とF-8断層の関係
(4断面及び1断面の位置図はP74参照)

- 層面断層 (y) 系のF-8断層及び低角逆断層系のF-7断層は、いずれも逆断層であり、走向・傾斜とそれぞれの位置関係を考慮すると、F-8断層の分岐断層としてF-7断層が活動する変位方向ではない。
- また、ボーリング調査の結果、F-7断層は、F-8断層を超えて連続しない。

- F-8断層の活動時期は、F-7断層より新しいと判断される。
- したがって、層面断層 (y) 系の活動時期は、低角逆断層系より新しいと判断される。

- <ボーリング孔の凡例>
- : F-7断層のみ確認
 - : F-7断層及びF-8断層を確認
 - : F-7断層未確認
