5. F-1断層の線形

① 既往のF-1断層の線形の考え方

6. 反射法地震探査による浅部地質構造確認

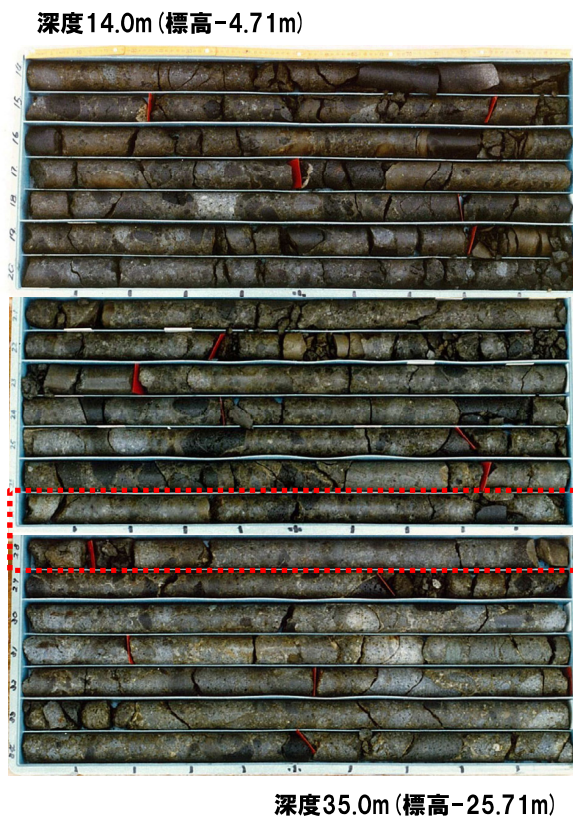
○試掘坑調査により確認されたF-1断層の走向・傾斜から推定される延長位置(深度約28m)付近には、条線、鏡肌及び粘土の挟在等は認められない。

⋯:推定延長位置(深度約28m 標高約-19m)付近

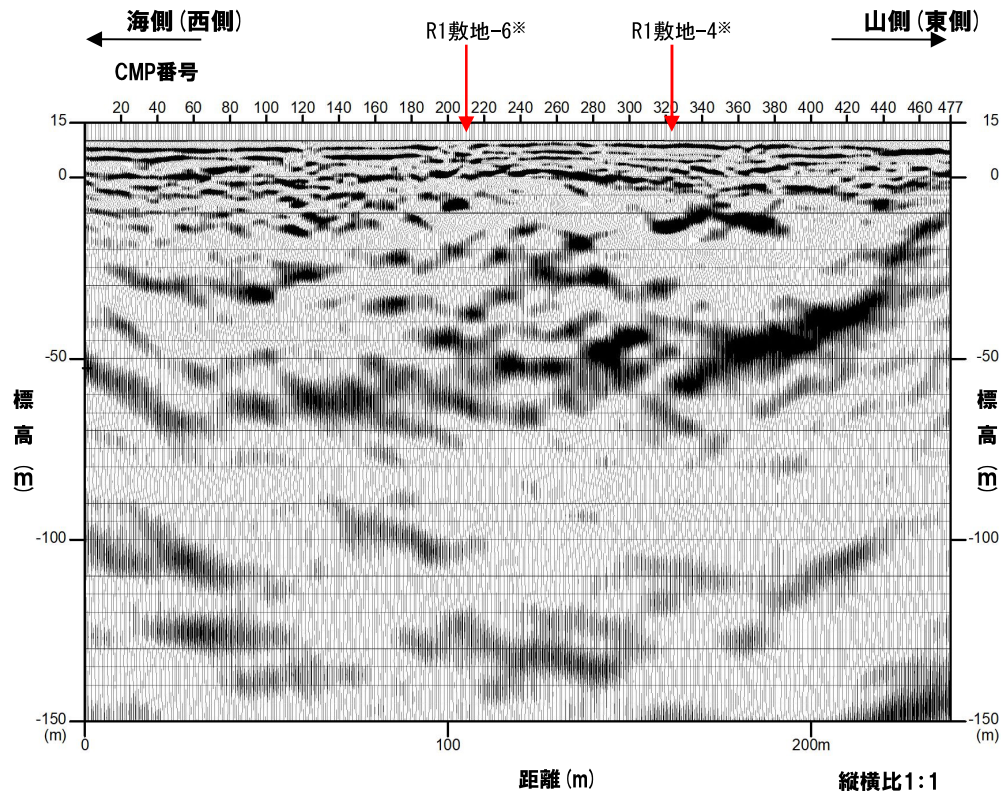
反射法地震探査記録 (測線A・S波) (解釈なし)

※ボーリング調査位置は、F-1断層の走向を考慮して投影している。
