7. 凍結融解作用の影響に関する検討について

①R2.9.10,11現地調査時の説明概要(1/2)

①-1 凍結融解作用に関する文献レビュー結果

②-2 露頭の詳細観察結果 (南側壁面の背後法面天端付近スケッチ展開図)

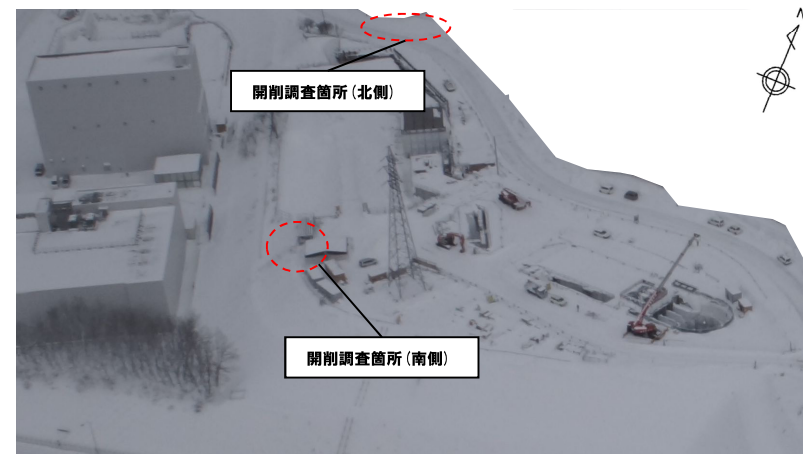
写真① 開削調査箇所(南側)付近空撮写真(平成27年1月撮影)

- 開削調査箇所(南側)付近の積雪状況について確認を行った。
- ・開削調査箇所(南側)付近は写真①に示すように冬季には積雪状態となっている(次頁に敷地の積雪深データを示す)。
 - ・写真②に示すように開削調査箇所(南側)天端付近は法肩に位置していることから、人や車両の通行が無く除雪もされない箇所であり、自然積雪状態となっているため、積雪の断熱効果により凍結深さが抑制されていると考えられる。

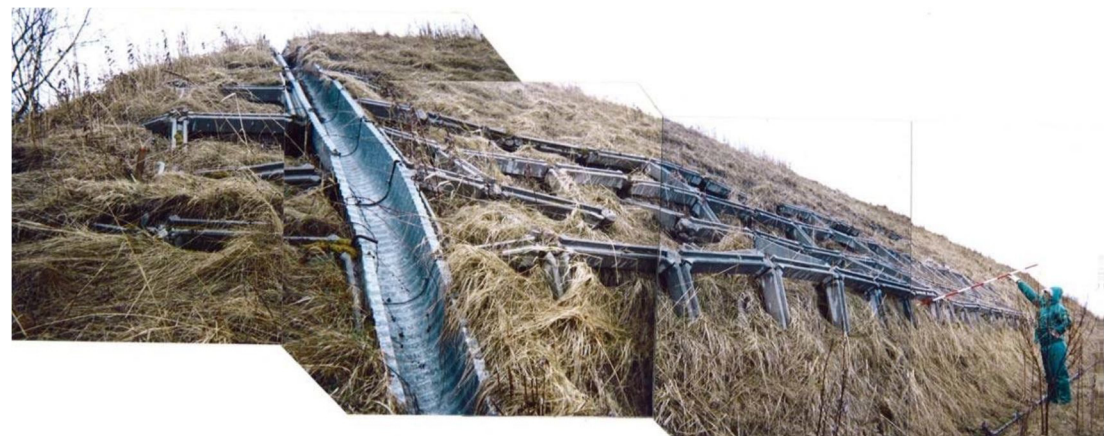
道東地域における凍上による斜面の変状 地盤工学会 (2010) より抜粋

- ・凍上は土が凍結し、土粒子と地下水の特殊な条件が揃う場合に限って地中の水分が凍結面に移動しアイスレンズが発達し、土が膨張するように見える現象である。また、融解時にはレンズ状の氷跡が空洞化することで地盤内部に緩みを生じさせ、力学的性質を低下させる。
- ・凍上により形成される「アイスレンズ」が引き起こす様々な作用が崩壊の要因となる。アイスレンズの影響として、①変位、②緩み、③水の供給と3つの作用に大別できる。この3つの作用が複合することで変状が生じると考えられている。
- ・水は凍結すると体積が約9パーセント増加する。この体積増加は土中の水が凍結した場合でも同様に起こる。しかし、地盤中の原位置にある水分が凍結することによる土の体積増加は、土中の空隙に吸収されるなどして無視しうる程度のものである。
- ・積雪寒冷地である北海道では、冬期の平均気温の下降に伴って地盤表層部は地表面から凍結し、春期の平均気温上昇に伴って地表面付近の凍土が地表面付近から融解する。
- ・斜面では地盤の凍上は斜面に垂直な方向に生じるが、凍上した地盤は融解期に主に重力により鉛直方向に沈下する。この結果、凍上・融解が繰り返される表層地盤では、経年的に成長・発達する緩み層が形成される。
- ・緩み層が発達した地盤では土の間隙が多くなり、透水係数が高くなるため、その部分に流線が集中して浸透力が増大する結果、さらに内部侵食が助長されるという進行性破壊となる。
- ・法枠工の凍上・融解被害は法枠の浮き上がりや変形破損、中詰材の流出、アンカーピンの抜け上がりなどが挙げられる。これらの被害は法枠に作用する凍上力とアンカーピンの凍着凍上に起因する。
- ・法面の凍上・融解が繰り返されると、法枠やアンカーピンの変状は年々増加し、法枠工の機能低下が生じて斜面崩壊を招くこともある。

- 斜面部は凍上の影響を受けることによって、法枠の浮き上がり、変形破損等が生じる。
- 開削調査箇所 (南側) 海側壁面においては、Ts3aユニット、Ts3bユニット等の分布状況を確認するため、令和元年5月より、順次フリーフレームの撤去を実施しているが、撤去前の状況において、フリーフレームには、浮き上がり、変形破損等は確認されていない (次頁参照)。

- 地盤工学会(2010)のうち、凍上による斜面の変状についてレビューを実施した。
 - ・斜面部は凍上の影響を受けることによって、法枠の浮き上がり、変形破損等が生じる。
 - ・開削調査箇所(南側)海側壁面においては、Ts3aユニット、Ts3bユニット等の分布状況を確認するため、令和元年5月より、順次フリーフレームの撤去を実施しているが、撤去前の状況において、フリーフレームには、浮き上がり、変形破損等は確認されていない(P573参照)。

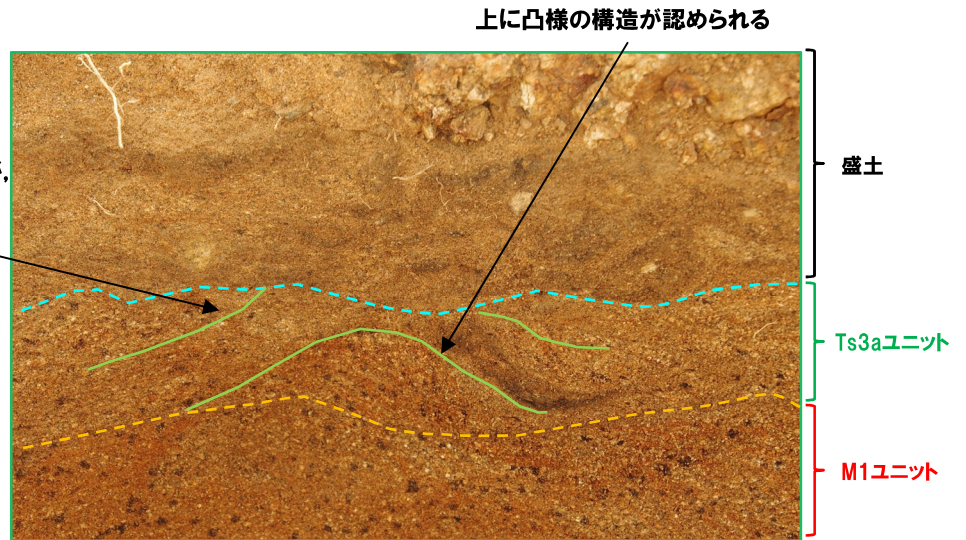
拡大写真 (解釈線あり)

- 本壁面においては、下位より、M1ユニット、Ts3aユニット及び盛土が認められる。
- Ts3aユニットには、葉理が認められ、局所的に上に凸様の構造を示すものの、盛土によって切断されている。
- また、葉理を切断している盛土基底面に、同様の構造は認められず、加えてM1ユニット基底面においても、同様の構造は認められないことから、堆積構造であると判断される。

上に凸様の構造が認められるが、盛土によって切断されている。

上に凸様の構造が認められる

- ・本壁面においては、下位より、M1ユニット、Ts3aユニット及び盛土が認められる。
- ・Ts3aユニットには、葉理が認められ、局所的に上に凸様の構造を示すものの、盛土によって切断されている。
- ・また、葉理を切断している盛土基底面に、同様の構造は認められず、加えてM1ユニット基底面においても、同様の構造は認められないことから、堆積構造であると判断される。

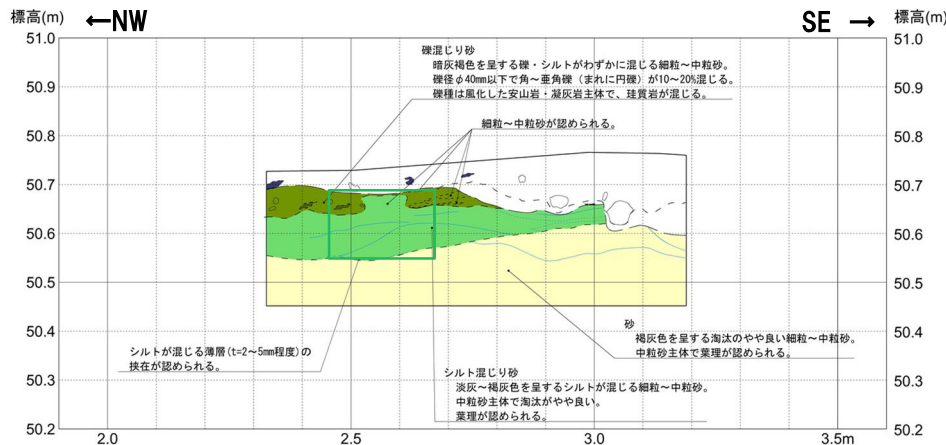
拡大写真 (解釈線あり)

- 本壁面においては、下位より、M1ユニット、Ts3aユニット、Ts3bユニット及び盛土が認められ、Ts3aユニットは、下位のM1ユニットを侵食して堆積している。
- 盛土の基底には不陸が認められる。
- Ts3aユニットには葉理が認められ、局所的に上に凸様の構造を呈しているが、M1ユニット上面及び盛土基底面に同様の構造は認められないことから、系統的な構造ではなく、堆積構造であると判断される。

上に凸様の構造が認められる

- ・本壁面においては、下位より、M1ユニット、Ts3aユニット、Ts3bユニット及び盛土が認められ、Ts3aユニットは、下位のM1ユニットを侵食して堆積している。
- ・盛土の基底には不陸が認められる。
- ・Ts3aユニットには葉理が認められ、局所的に上に凸様の構造を呈しているが、M1ユニット上面及び盛土基底面に同様の構造は認められないことから、系統的な構造ではなく、堆積構造であると判断される。

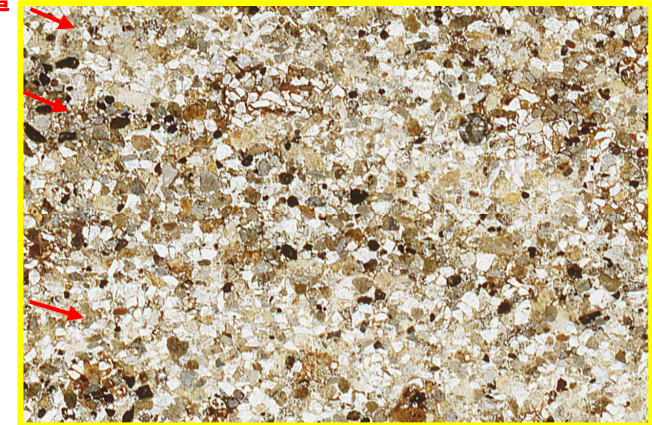
薄片試料採取位置 拡大写真

- 薄片観察は、はぎとり転写試料においてTs3aユニット中に確認される上に凸様の構造を対象に実施した。
- 薄片観察の結果、以下の状況が認められる。
 - ・当該箇所に認められる堆積構造に対応した水平方向の構造が認められる。
 - ・堆積構造に乱れは認められず、鉛直方向の碎屑物粒子の定向配列は認められない。

- ・当該箇所認められる堆積構造に対応した水平方向の構造が認められる。
- ・堆積構造に乱れは認められず、鉛直方向の碎屑物粒子の定向配列は認められない。
