8. パネルダイアグラム作成に用いた断面図 及びボーリング調査結果

8.1 パネルダイアグラム作成に用いた断面図

更新した「敷地全体のパネルダイアグラム」作成に用いた断面図 (1/17)

8.2 パネルダイアグラム作成に用いたボーリング調査結果

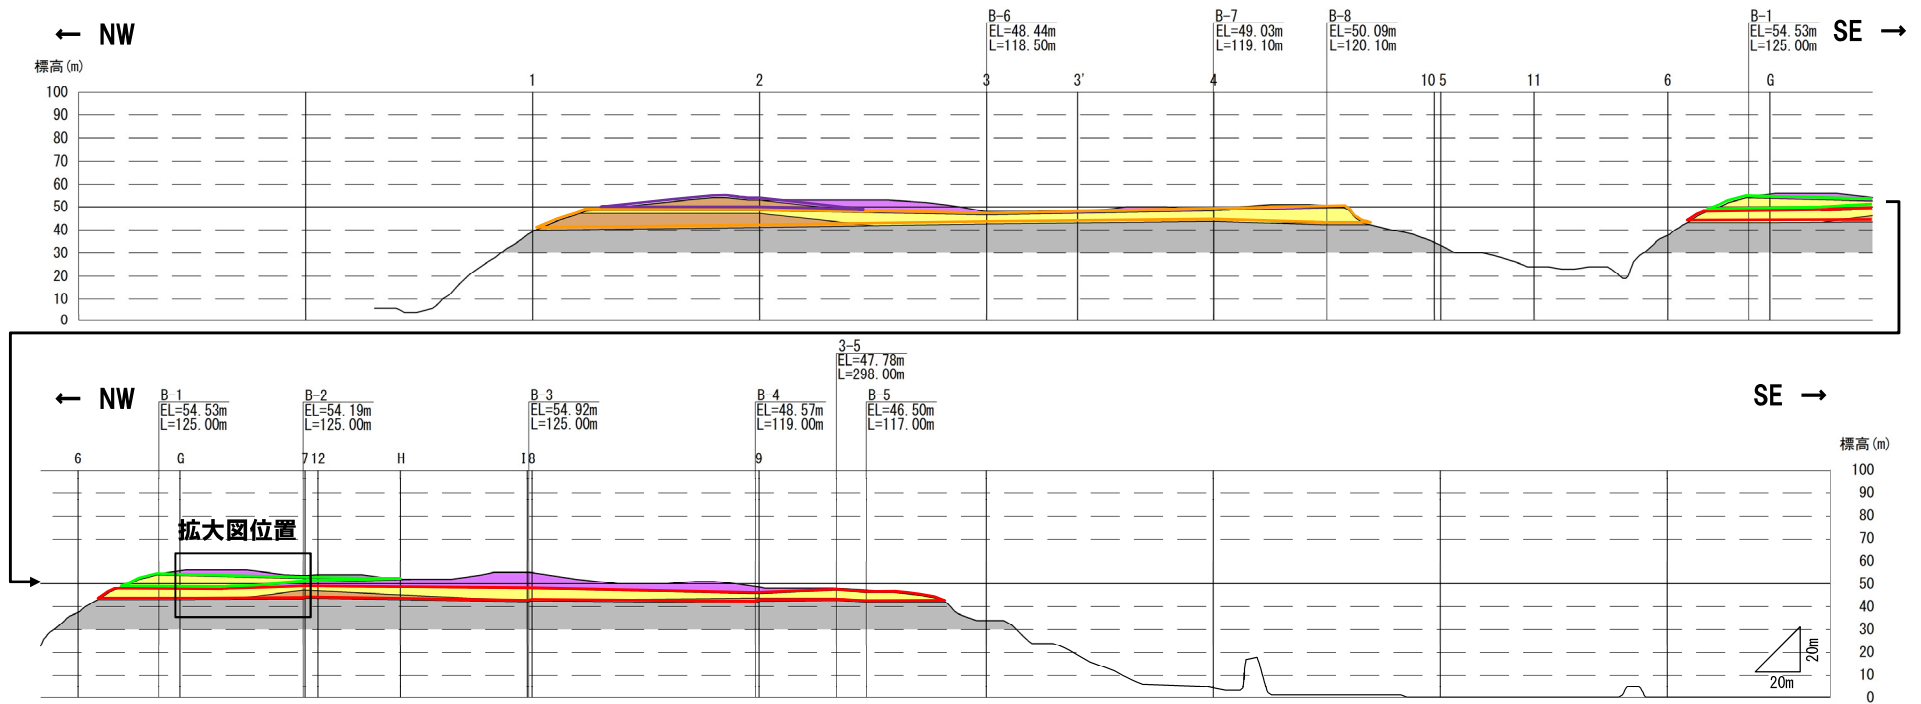
B断面図

- B-2ボーリングにおいては、Hm3段丘堆積物の上位にシルト層及び陸成層(砂)に区分される砂層が認められる(i)。
- このため、B-2ボーリングにおいて認められるシルト層の下面は、Hm3段丘堆積物と陸成層(砂)との境界面に対比される。

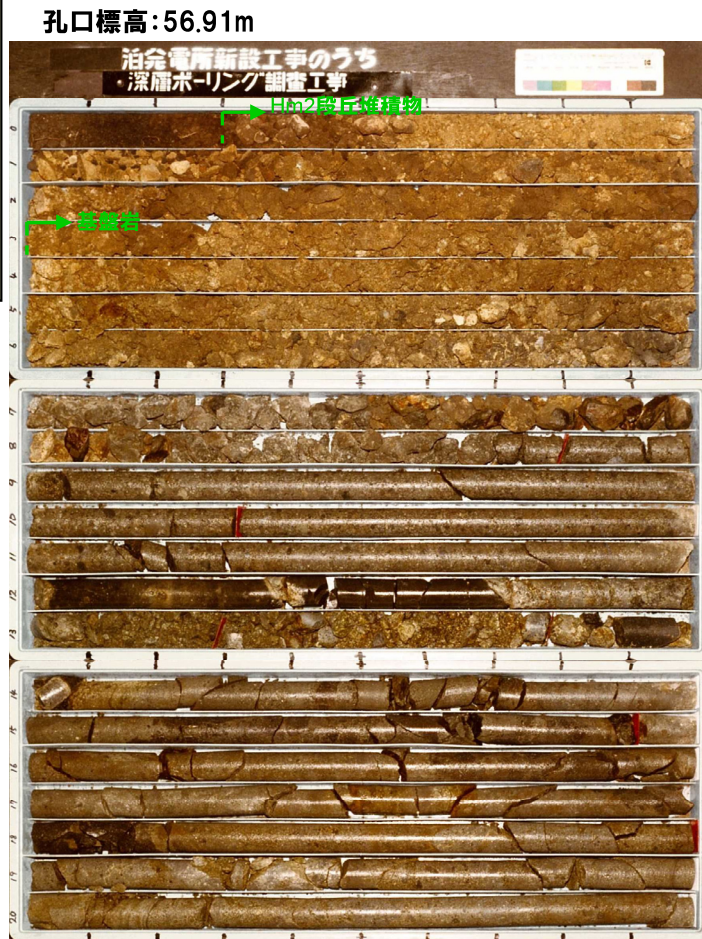
コア写真 (D-12: 深度0~21m)

○本ボーリングでは、基盤岩（上面標高約54m）の上位に、砂礫層及びシルト層が認められる。

○基盤岩上位の砂礫層は、2-3' ボーリングにおけるHm2段丘堆積物と同程度の標高に分布し、基盤岩を直接覆うことから、Hm2段丘堆積物に区分される（2-3' ボーリングのコア写真及び柱状図については、H31.2.22審査会合机上配布資料参照）。

標尺	標高 (m)	深度 (m)	柱状図	地質	色調	記述
	56.61	0.30		シルト	黒褐	黒褐色を呈する有機質なシルト。植物根が混じる。
1				砂礫	褐	褐色を呈する砂礫。粒径5cm以下の安山岩礫が混じる。基質はシルト質である。
3	53.91	3.00				
4				褐		地～暗褐色を呈する火山礫凝灰岩。デイサイト質安山岩礫、黒色の安山岩礫が混じり、泥岩礫が少量混じる。
5						深度7.00mまでは岩石の内部まで風化変質し、土砂状を呈する。
7	49.91	7.00		暗緑灰		
8	49.41	7.50		褐灰		深度7.50~8.30m、風化変質により褐灰色を呈する。
8	48.61	8.30				深度8.70mまで：角礫状を呈する。
9						深度8.70m以深：棒状を主体とする。
12	44.91	12.00		暗緑灰		暗緑～黄灰色を呈する凝灰角礫岩。泥岩礫、デイサイト質安山岩礫、黒色の安山岩礫が混じる。
13	43.98	12.95		黄灰		深度12.05~12.70m：泥岩の巨塊が混じる。
14	42.88	14.05		凝灰角礫岩		深度12.95m以深：風化変質により黄灰色化する。
14	42.41	14.50		火山礫凝灰岩	暗緑灰	暗緑灰色を呈する火山礫凝灰岩。軽石が混じる。
14	42.21	14.70		砂質凝灰岩	灰	灰色を呈する中～粗粒な砂質凝灰岩。
15	41.71	15.20		火山礫凝灰岩	暗緑灰	暗緑灰色を呈する火山礫凝灰岩。軽石が混じる。
16	41.01	15.90		凝灰角礫岩	暗緑灰	暗緑灰色を呈する凝灰角礫岩。黒色の安山岩礫、灰色の安山岩礫が混じる。
16	41.01	15.90		火山礫凝灰岩	暗緑灰	暗緑灰色を呈する火山礫凝灰岩。黒色の安山岩礫、灰色の安山岩礫が混じる。
17	40.31	16.60				灰色を呈する凝灰角礫岩。灰色の安山岩礫が多く混じり、黒色の安山岩礫が少量混じる。
18				凝灰角礫岩	灰	礫と基質の境界はやや不鮮明であり、礫と基質の剥離は少ない。
19						
20	37.21	19.70		火山礫凝灰岩	灰	灰色を呈する火山礫凝灰岩。細粒である。

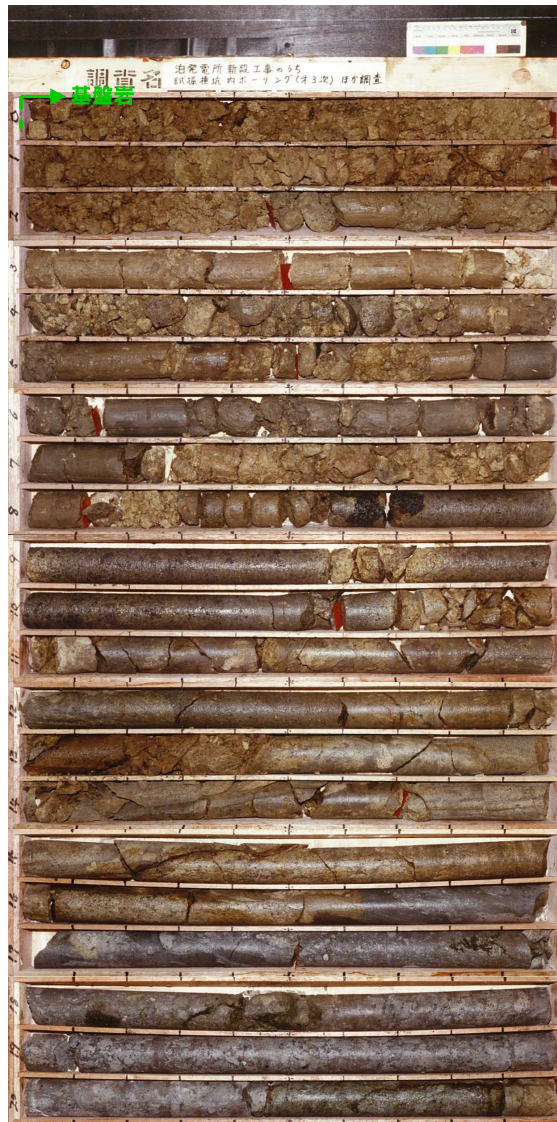
コア写真 (G-5: 深度0~21m)

○本ボーリングでは、基盤岩(上面標高約56m)のみが認められる。

※本ボーリングは斜めボーリング(俯角約25°)であり、葉理及び割れ目の交角は、ボーリングコアにおける見かけの角度である。

標尺 (m)	標高 (m)	深度 (m)	柱状図	地質名	色調	記号
1				火山礫凝灰岩	黄褐色	黄褐~補灰色を呈する火山礫凝灰岩。黒色の安山岩礫混入。基質は細粒で、軽石粒が多く混入する。深さ8.30mまで：風化変質が軽石の内周まで達し、黄灰色を呈する。岩石はかなり軟化し、角礫状を主体とする。
2						
3						
4						
5						
6						
7						
8	52.71	8.30				深さ8.30m以下：風化変質が内部まで達し、補灰色を呈するが、岩石の軟化は軽微である。厚さ0.60m以下：やや粗粒である。
9	51.90	9.60		軽石凝灰岩	黄褐色	黄褐色を呈する軽石凝灰岩。風化変質する。
10	51.61	9.89		火山礫凝灰岩	補灰色	補灰色を呈する火山礫凝灰岩。黒色の安山岩礫が混入。風化変質し、褐色を呈する。
11	51.38	10.70				
12	51.17	11.15	△△△	軽石凝灰岩	黄褐色	黄褐色を呈する軽石凝灰岩。風化変質する。
13				砂質凝灰岩	補灰色	補灰色を呈する粗粒な砂質凝灰岩。軽石粒が多く混入。風化変質し、補灰色を呈する。深さ11.95m：交角80°の葉理が認められる。
14	50.49	12.80				
15	50.00	13.00	△△△	補灰色	補灰色を呈する軽石凝灰岩。	
16	50.47	13.33	△△△	軽石凝灰岩	褐色	軽石粒は不規則な形状を呈する。風化変質が岩石の内周まで達し、補灰色を呈する。
17	49.63	13.60	△△△	砂質凝灰岩	補灰色	補灰色を呈する中~粗粒な砂質凝灰岩。軽石粒が多く混入。風化変質し、補灰色を呈する。深さ14.30mに交角80°、深さ14.90mに交角85°の葉理が認められる。
18	49.29	15.15	△△△			
19	48.88	16.45	△△△	軽石凝灰岩	補灰色	補灰色を呈する軽石凝灰岩。扁平な軽石粒からなる。風化変質し、補灰色を呈する。
20	48.87	16.65	△△△			
21	48.21	17.45	△△△	砂質凝灰岩	灰褐色	補灰色~灰褐色を呈する中粒な砂質凝灰岩。軽石15cm以下の軽石が混入。深さ17.65m以下は厚割れである。

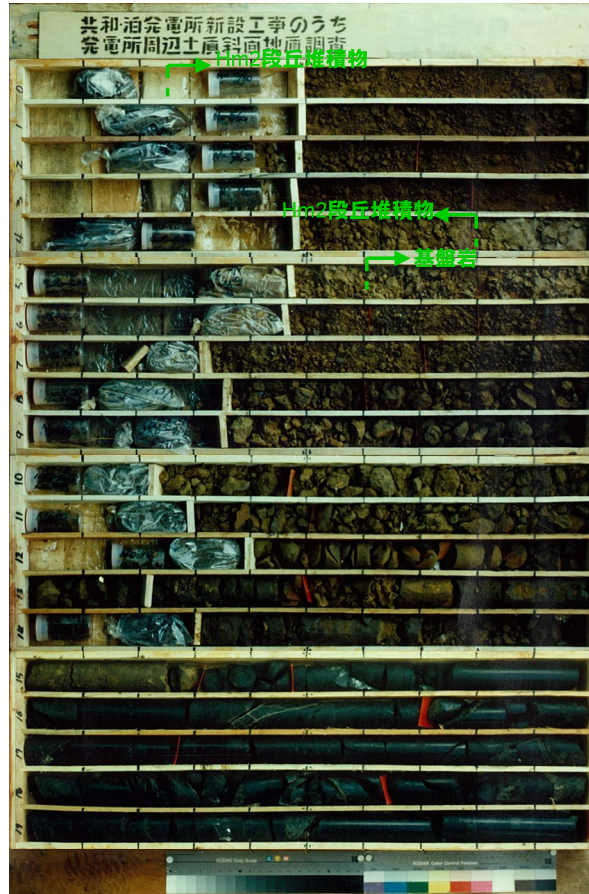
コア写真 (M-10: 深度0~20m)

○本ボーリングでは、基盤岩（上面標高約68m）の上位に、砂層（下位からシルト質砂層、シルト混じり砂層及びシルト質砂層）が認められる。

○砂層は、G-1ボーリングにおけるHm2段丘堆積物と層相が調和的であることから、Hm2段丘堆積物に区分される（G-1ボーリングのコア写真及び柱状図については、H31.2.22審査会合机上配布資料参照）。

標尺	標高 (m)	深度 (m)	柱状図	地質名	色調	記
	73.10	0.25		藍粘土	黒	黒色を呈する藍粘土
	72.85	0.50		シルト質砂	暗褐	暗褐色を呈するシルトが混じる細粒砂
1						暗褐~灰褐色を呈する細粒砂。シルトがわずかに混じる。
2				シルト混り砂	暗褐 灰褐	
3						上部、下部はシルトが少ない。
4	68.00	4.35				
	68.65	4.70		シルト質砂	褐灰	褐灰色を呈するシルトが混じる砂。
5				砂質粘土	灰	灰色を呈する砂質粘土。粘性が強い。
6						暗灰色を呈する砂質凝灰岩。 強風化岩で、無水膜により土砂状を呈する。
7				砂質凝灰岩	暗灰	
8	65.35	8.00				暗灰色を呈する粗粒な砂質凝灰岩。火山凝灰岩に近い部分がある。 風化により角礫状を呈する。
9						
10				砂質凝灰岩	暗灰	
11						暗灰色を呈する粗粒な砂質凝灰岩。やや軟質。 短柱状を主体として、所々にt=0.5~1.0mmの白色脈が挟在する。
12						
13						
14						
15	68.05	15.30				
16				砂質凝灰岩	青灰	深部17.60~17.90m: 細粒で、全体的に黒色で新鮮である。
17						
18						
19						
20	63.35	20.00

※基盤岩直上に認められる砂質粘土層は、砂質凝灰岩がコア掘削時に破碎され、粘土化したものと考えられる。

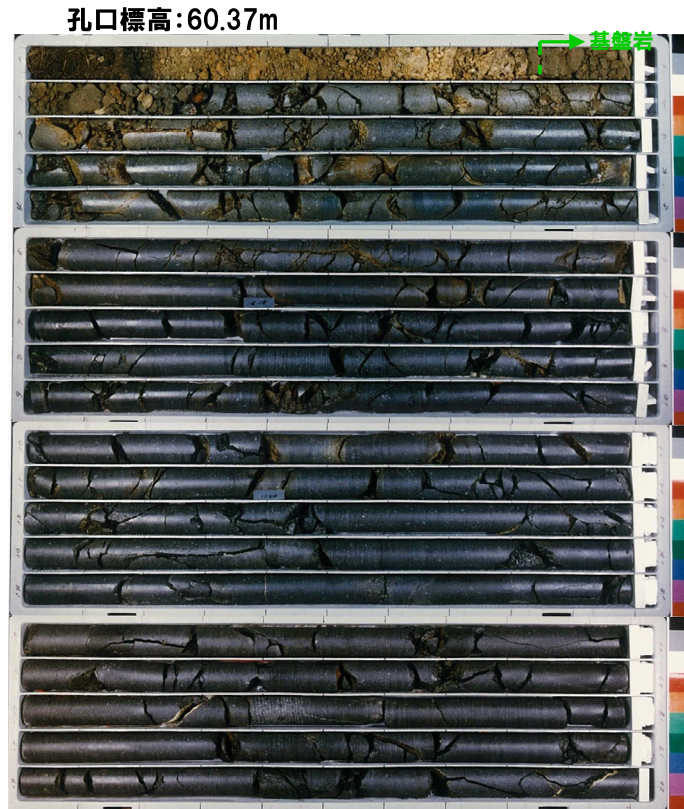
コア写真 (3H-2: 深度0~20m)

○本ボーリングでは、基盤岩（上面標高約60m）の上位に、礫混じりシルト層が認められる。

3H-2		孔口標高 60.37m 掘進長 160.00m				
標尺	標高	深	柱状	地質	色調	記
(m)	(m)	(m)	図	名	調	事
	59.52	0.85	礫混りシルト	礫混りシルト	暗褐色	深度0~0.20m: 黒褐色を呈する腐植土、植物片が多く混じる。 深度0.20~0.85m: 暗褐色を呈する礫混りシルト。礫径1cmの安山岩垂直割れ目がある。 深度0.60~0.70m: やや火山灰質で乳白色緑石 (φ5mm) が混じる。

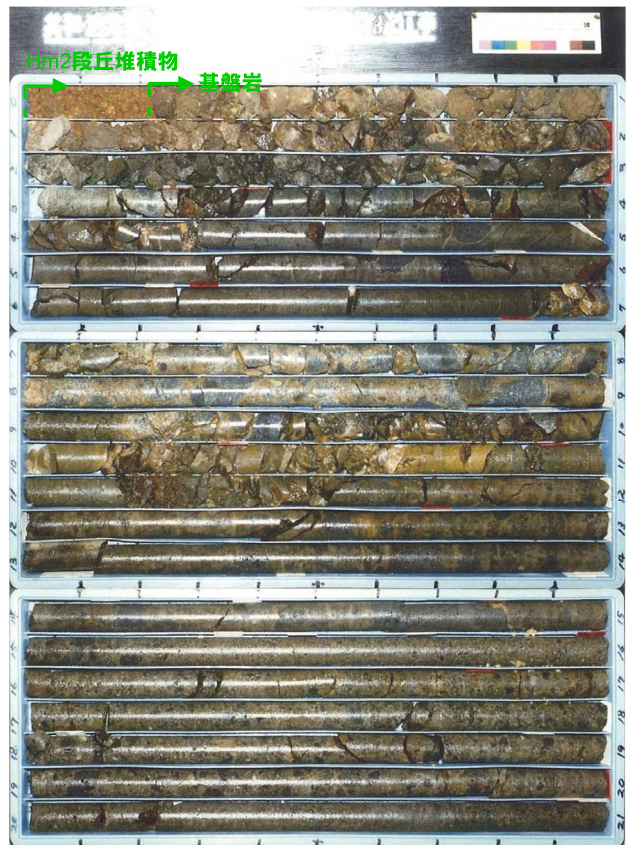
コア写真 (G-8: 深度0~21m)

○本ボーリングでは、基盤岩（上面標高約52m）の上位に、礫混じりシルト質砂層が認められる。

○基盤岩上位の礫混じりシルト質砂層は、D-3ボーリングにおけるHm2段丘堆積物と層相が調和的であり、基盤岩を直接覆うことから、Hm2段丘堆積物に区分される（D-3ボーリングのコア写真及び柱状図については、H31.2.22審査会机上配布資料参照）。

標尺	標高 (m)	深度 (m)	柱状図	地質名	色調	記述
	52.33	0.25	礫混じりシルト質砂	茶褐色	茶褐色を呈する礫混じりシルト質砂。	
1			△	凝灰角礫岩	褐色	褐色を呈する凝灰角礫岩。灰色の安山岩礫が混じる。礫と基質の境界は鮮明であり、礫と基質の剥離は少ない。角礫状を主体とする。深度0.25~2.00m:風化変質が認められ、比較的軟弱で割れ目が多い。
2			△	凝灰角礫岩	褐色	深度2.00~4.30m:比較的割れ目が多い。
3			△	凝灰角礫岩	褐色	深度2.00~4.30m:比較的割れ目が多い。
4			△	凝灰角礫岩	褐色	深度2.00~4.30m:比較的割れ目が多い。
5			△	凝灰角礫岩	褐色	深度2.00~4.30m:比較的割れ目が多い。
6	49.78	5.80	△	凝灰岩	灰	灰色を呈する中粒~粗粒な凝灰岩。割れ目沿いに風化変質する。
7	45.88	6.90	△	凝灰岩	灰	灰色を呈する中粒~粗粒な凝灰岩。割れ目沿いに風化変質する。
8			△	凝灰岩	黄灰	黄灰~暗黄灰色を呈する凝灰角礫岩。深度6.90~9.90m:基質が粗粒で角閃石を含むデイトライト礫が混じる。礫と基質の境界は鮮明であり、礫と基質の剥離は少ない。深度6.90~11.50m:比較的割れ目が多い。
9			△	凝灰岩	黄灰	黄灰~暗黄灰色を呈する凝灰角礫岩。深度6.90~9.90m:基質が粗粒で角閃石を含むデイトライト礫が混じる。礫と基質の境界は鮮明であり、礫と基質の剥離は少ない。深度6.90~11.50m:比較的割れ目が多い。
10	42.88	9.90	△	凝灰角礫岩	褐色	深度9.90~15.20m:黒色の安山岩礫が混じる。礫と基質の境界は鮮明であり、礫と基質の剥離は少ない。割れ目沿いに風化変質し、褐色を呈する。
11			△	凝灰角礫岩	褐色	深度9.90~15.20m:黒色の安山岩礫が混じる。礫と基質の境界は鮮明であり、礫と基質の剥離は少ない。割れ目沿いに風化変質し、褐色を呈する。
12			△	凝灰角礫岩	褐色	深度9.90~15.20m:黒色の安山岩礫が混じる。礫と基質の境界は鮮明であり、礫と基質の剥離は少ない。割れ目沿いに風化変質し、褐色を呈する。
