(1)地層区分及びユニット区分

①露頭観察結果(堆積相観察)(4/4)

- F-1断層の上載地層と考えられるTs3ユニットの特徴及び分布状況を確認するため、南側壁面の背後法面天端付近において、露頭観察を実施した(対象壁面は、P181参照)。
- また、各堆積物及び盛土を対象に、はぎとり転写試料を用いた詳細観察(詳細は、P198～P225参照)を実施しており、この結果等に基づく、特徴の整理結果を次頁に示す。
- 加えて、南側壁面の背後法面天端付近のTs3ユニットについて、F-1断層が認められる南側壁面との連続性を確認した(P226～P235参照)。

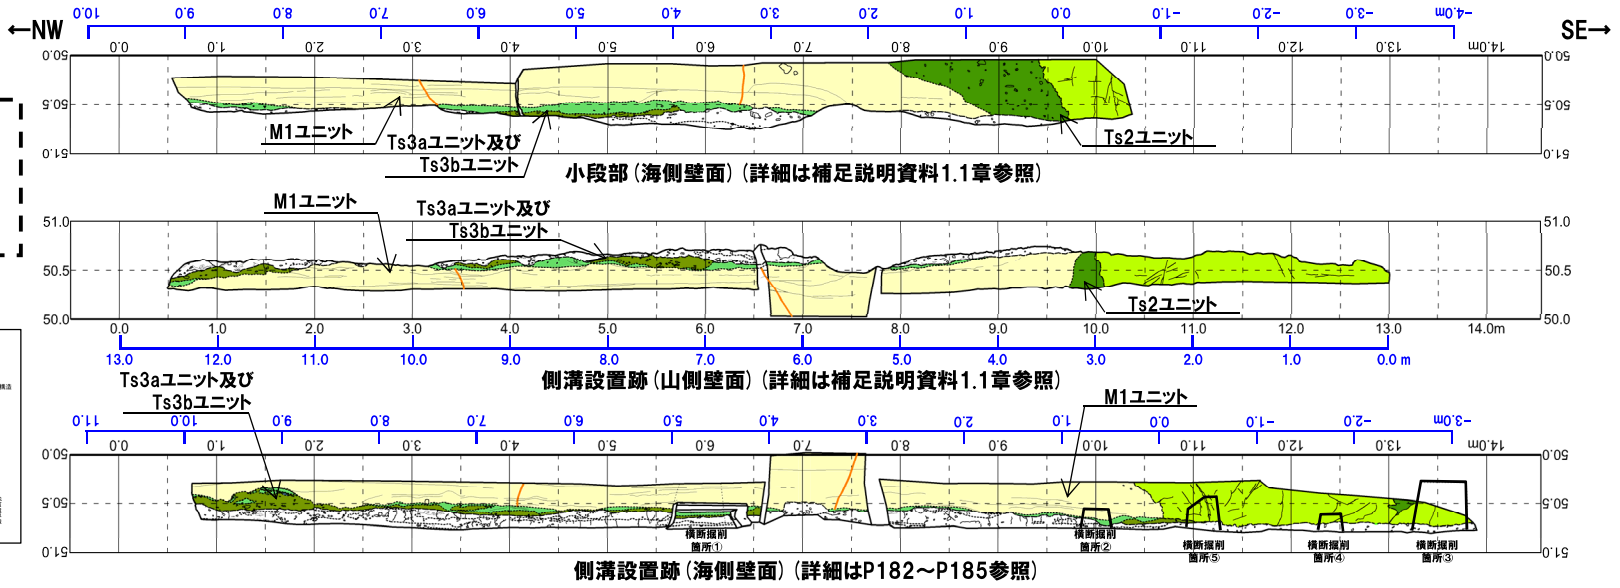
開削調査箇所(南側)南側壁面の背後法面天端付近スケッチ展開図

黒字の距離呈は、当展開図における距離呈を、青字の距離呈は、P182~P195及び補足説明資料1.1章に示す各壁面スケッチの距離呈を示す。

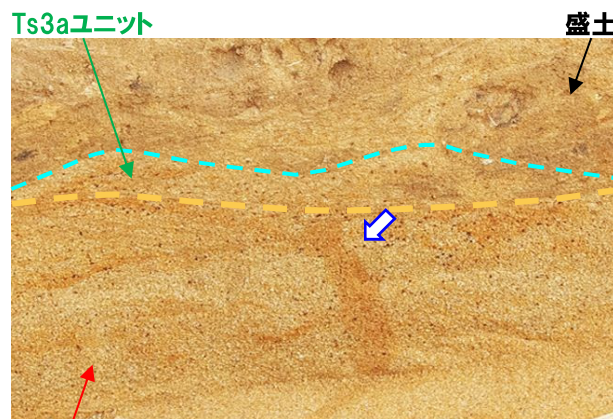
M1ユニット
 生痕確認位置⑤(横断掘削箇所②(北側壁面))
 (詳細な位置図はP192参照)
