## 伊達発電所 1号機 ボイラーの概要図

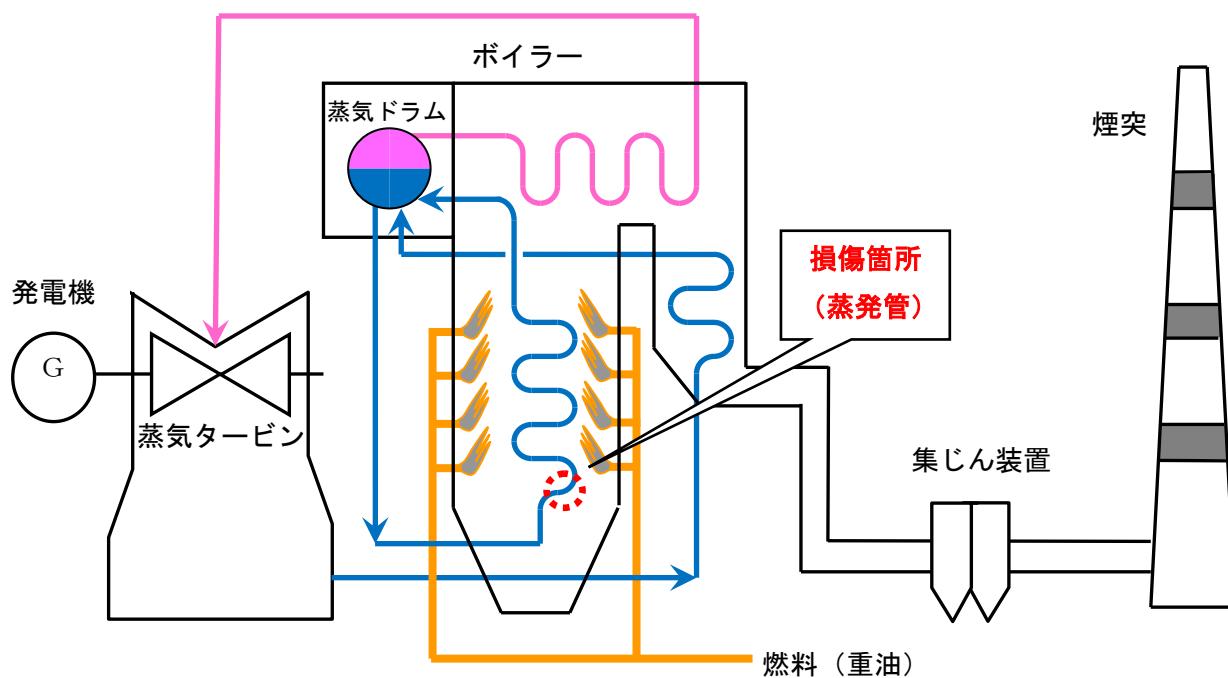
<ボイラー全体図>

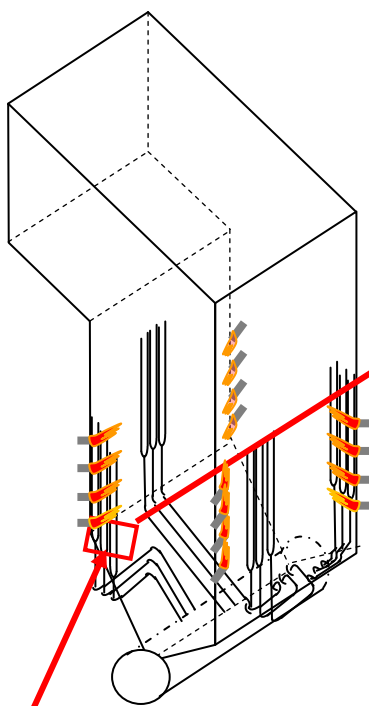
<損傷箇所 (蒸発管)>

損傷箇所

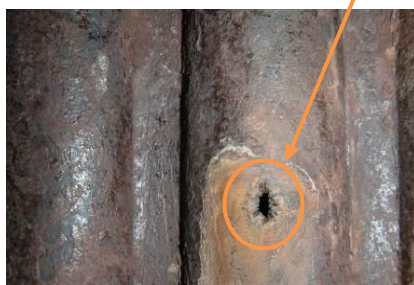
蒸発管損傷状況  
長さ約 7mm×幅約 2mm

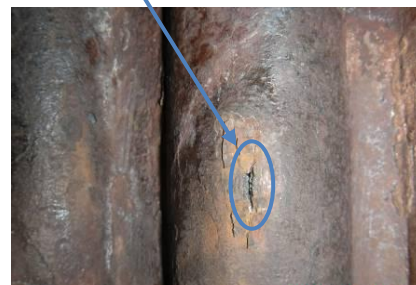
蒸発管損傷状況  
長さ約 11mm×幅約 0.5mm
