# 地震発生に伴う停電発生時 および復旧時の対応

北海道電力株式会社

# 1. 北海道胆振東部地震の概要

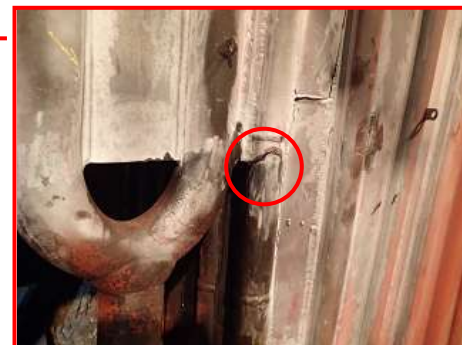
○苫東厚真発電所 1・2号機でボイラー内蒸気配管の損傷、4号機でタービン不具合を確認しました。

1号機: ボイラー管損傷状況

ユニット	定格出力 (万kW)	地震発生時	復旧までの主な対応	復旧日時
苫東厚真1号機	35	運転中→停止	ボイラー管2本の損傷補修	9月19日9:00
苫東厚真2号機	60	運転中→停止	ボイラー管12本、微粉炭機2台の損傷補修	10月10日6:00
苫東厚真4号機	70	運転中→停止	出火した主タービン先端部の損傷補修・点検、主タービン軸の偏心修正	9月25日3:00

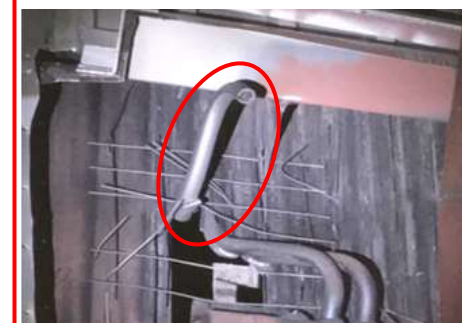
2号機: ボイラー管損傷状況②

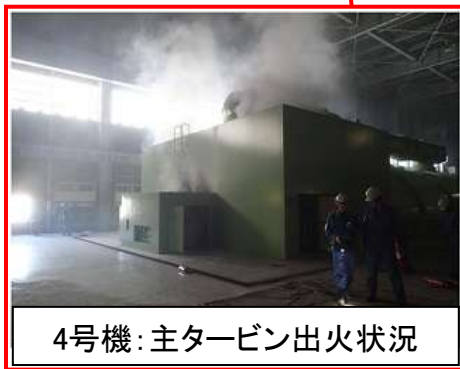
4号機: 主タービン出火状況

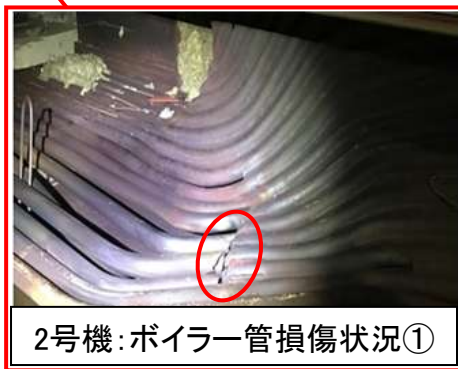
2号機: ボイラー管損傷状況①

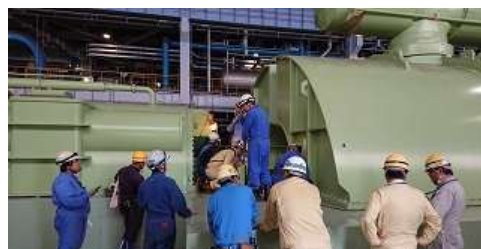
苫東厚真4号機：主タービン部での作業

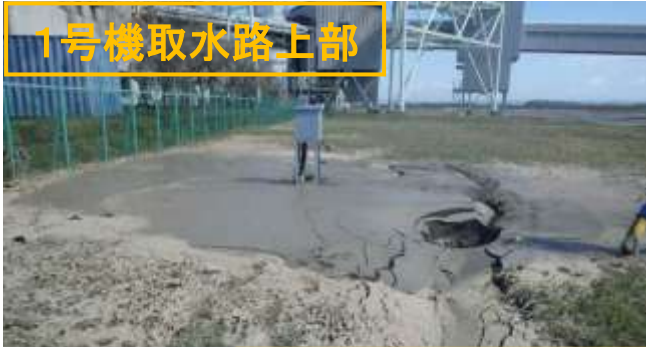
- 発電所構外（株苫東用地）の1・2・4号機取水路上部地盤および構内道路の一部に、液状化現象による墳砂、沈下が発生しました。
- 取水路本体の沈下測定の結果、1号取水路で地震前測定値から15cm程度、2・4号取水路で設計値から30cm程度の沈下傾向が見られたことから、水中ロボットによる内部点検を実施し設備に異常が無いことを確認しました。

1号機取水路上部

取水路上部地盤液状化

※取水路上部地盤および構内道路は、10月中旬に復旧予定

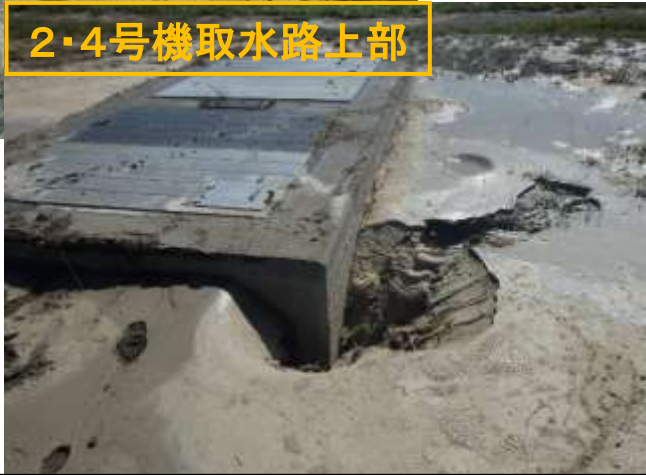
2・4号機取水路上部

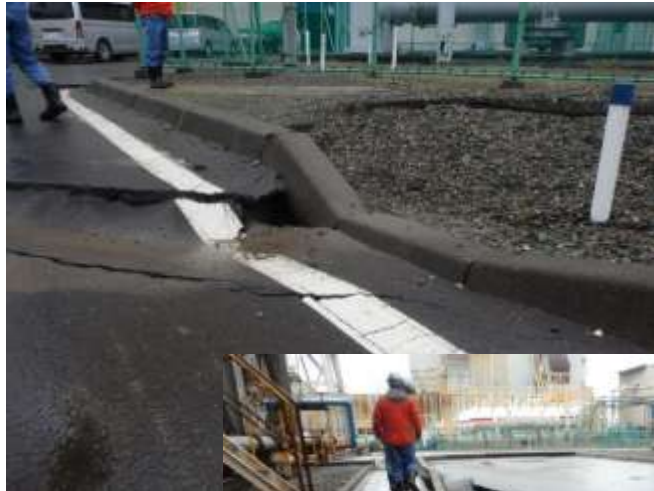
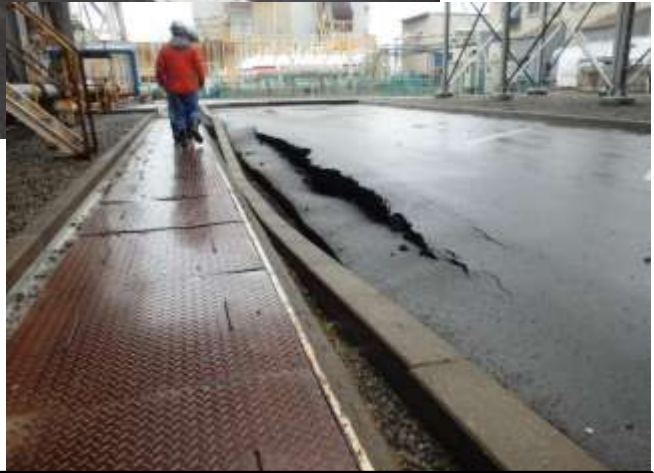
構内道路沈下

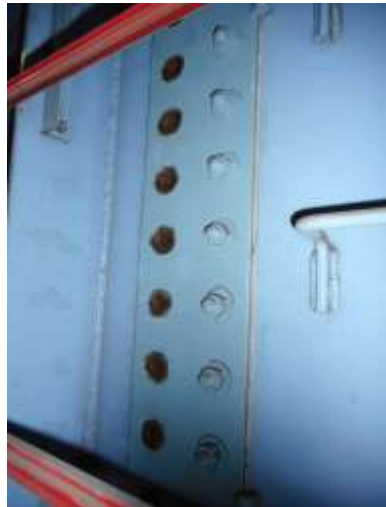
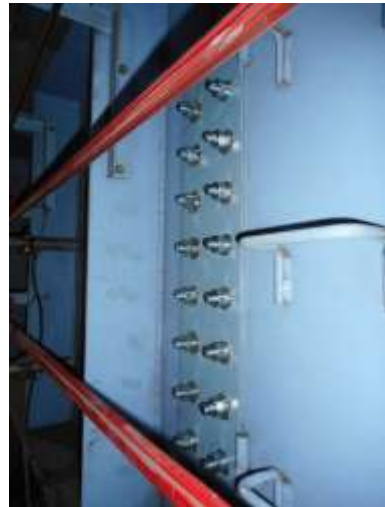
- 苫東厚真発電所本館3号機・4号機間のクレーンガーダ接続部のボルトが破損(ねじ切れ)しました。
- 9月7日 AM3時、ボルトの更新により緊急復旧しました。  
(なお、該当部分は、エキスパンジョイント部分であり、構造上重要な部分ではありません。)

クレーンガーダ (ウェブ) : 中ボルトの更新

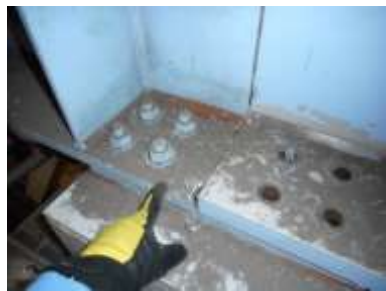
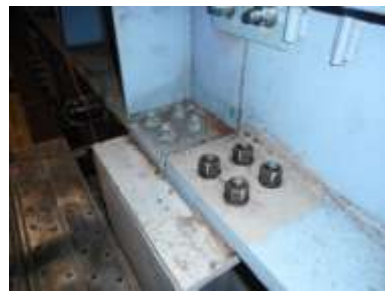
クレーンガーダ (フランジ) : ハイテンションボルトの更新

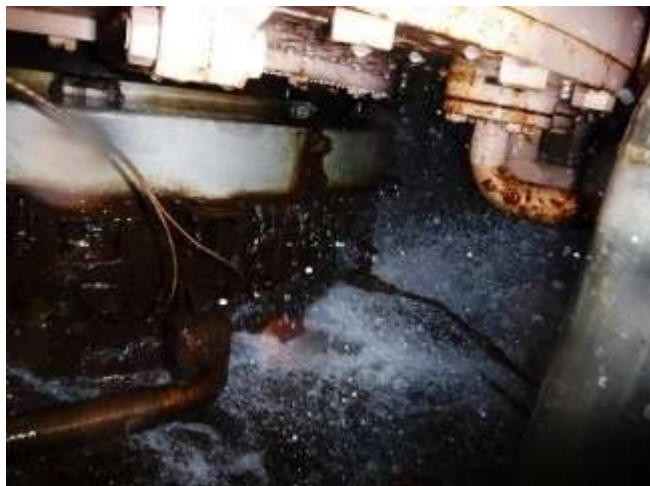
水車封水装置からの漏水  
（京極1号機：9/2発生）  
※地震による被害ではありません。

- 苫東厚真発電所の稼働がない中、補修・点検のため停止していた京極発電所（出力20万kW×2機）の早期運転再開は欠かせないものとなりました。
- 地震発生当時、京極発電所は、1号機が水車封水装置の補修作業、2号機が発電電動機の定期点検のため停止中でしたが、メーカーなどの協力も得ながら、両号機とも予定を大きく前倒して運転を再開しました。（1号機：9/21→9/13、2号機：9/17→9/14）

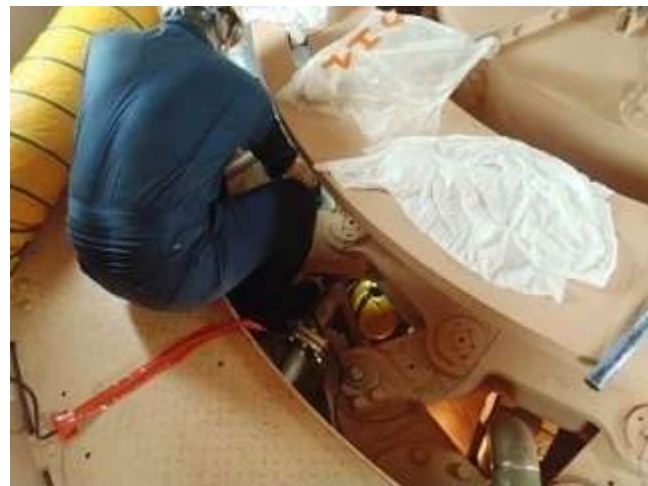
メーカーの協力の下、急ピッチで進めた修理  
（京極2号機）

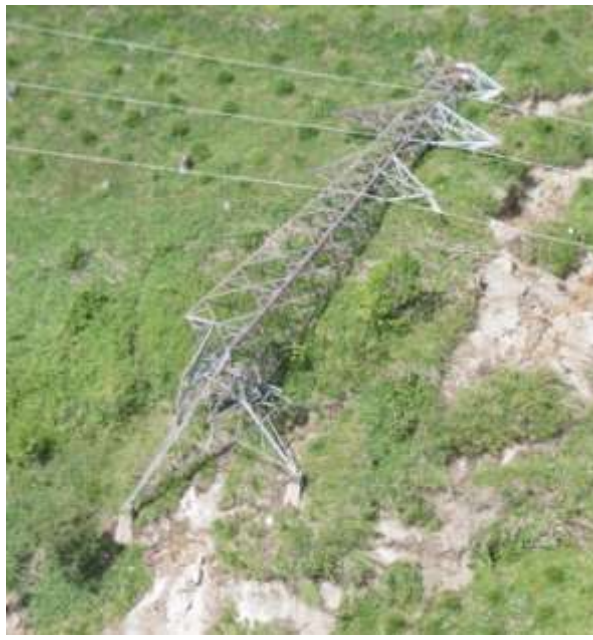
66kV岩知志線 鉄塔倒壊  
(勇払郡むかわ町)

設備種別	設備	被害状況
送電線	275kV南早来線	・苫東厚真火力発電所引込用リード線の羽子板端子の口元付近で電線断線。
送電線	275kV狩勝幹線	・鉄塔No.24～77間の鉄塔18基において、鉄塔周辺に地崩れ等が発生（鉄塔倒壊なし）。
送電線	66kV岩知志線	・鉄塔が位置する斜面が下方に移動または崩壊したことにより鉄塔No.71、No.107が倒壊。
変電所	恵庭変電所	・187kV連絡用変圧器Bの一次側避雷器折損。

設備種別	設備	復旧状況
送電線	275kV南早来線	・断線した電線の補修作業を実施（9月23日）。
送電線	275kV狩勝幹線	・設備の健全性確認や応急処置を実施のうえ、送電再開（9月29日）。
送電線	66kV岩知志線	・仮鉄柱による応急復旧を実施（9月13日）。 ・鉄塔倒壊箇所の送電線ルート変更を検討中。
変電所	恵庭変電所	・折損した避雷器を主回路から切り離して応急復旧を実施（9月6日）。 本復旧として避雷器の設置を計画（年内を予定）。

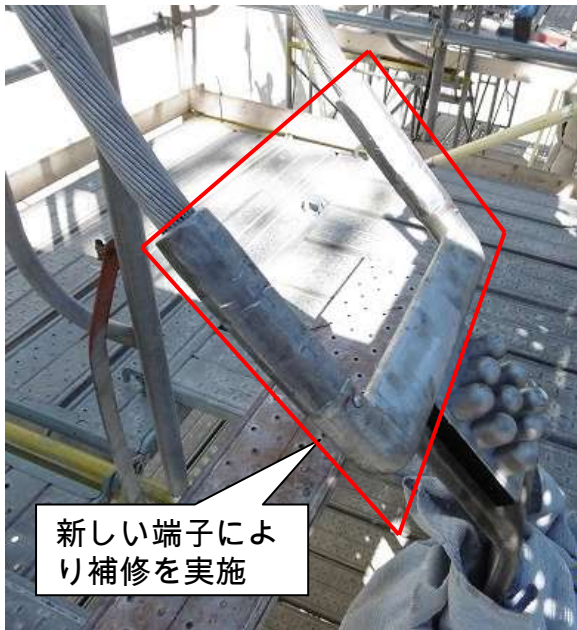
275kV南早来線  
復旧（補修）状況

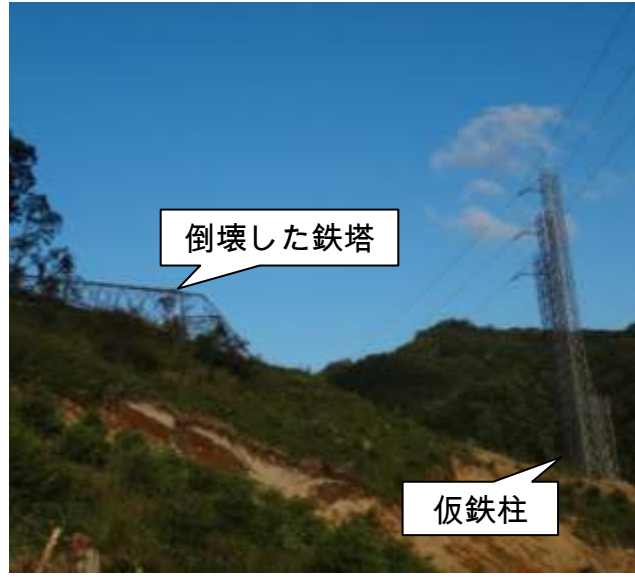
66kV岩知志線  
鉄塔応急復旧状況

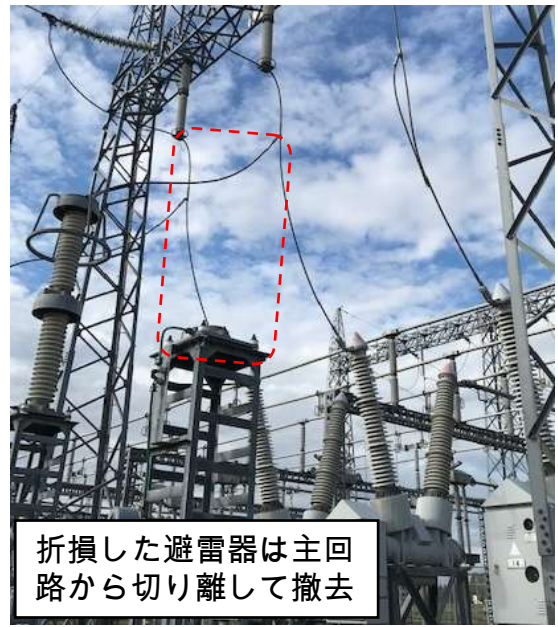
恵庭変電所  
避雷器復旧状況

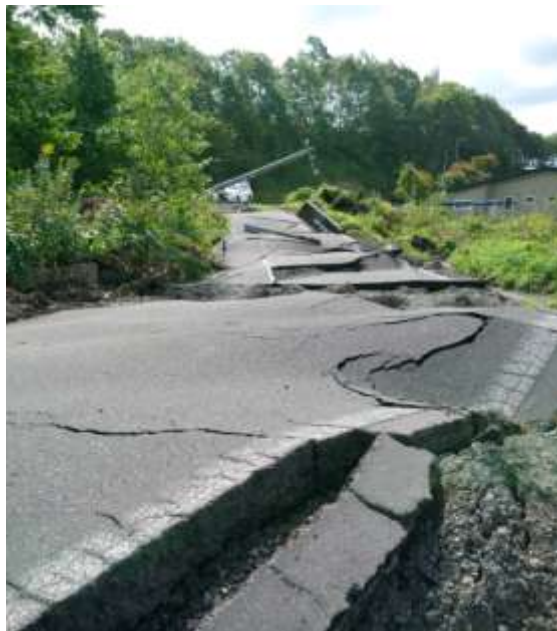
- 震源に近い厚真町では、地震による土砂崩れにより電柱の流失等が発生しました。
- 札幌市内などでは液状化により電柱が沈下するなどの被害が発生しました。
- 土砂崩れにより道路が寸断されている箇所が数多くあったことから、ヘリコプター巡視やドローンによる被害状況の把握を行いました。

土砂崩れによる電柱傾斜  
(勇払郡厚真町)

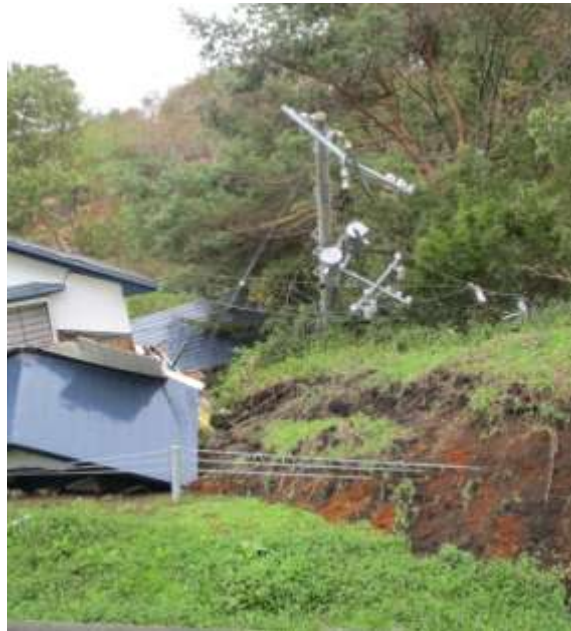
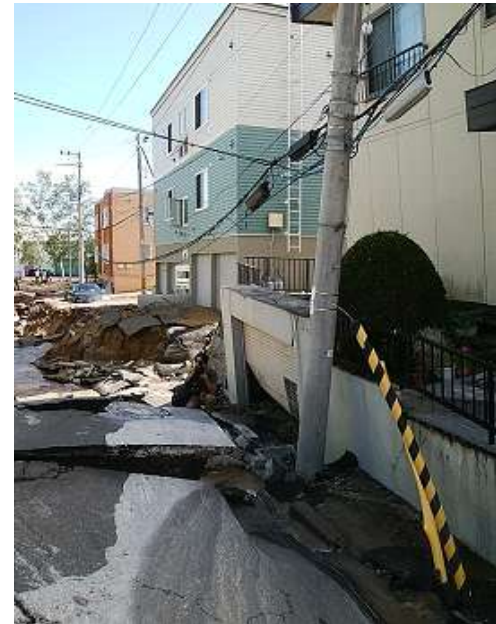
液状化により電柱が沈下  
(札幌市清田区)

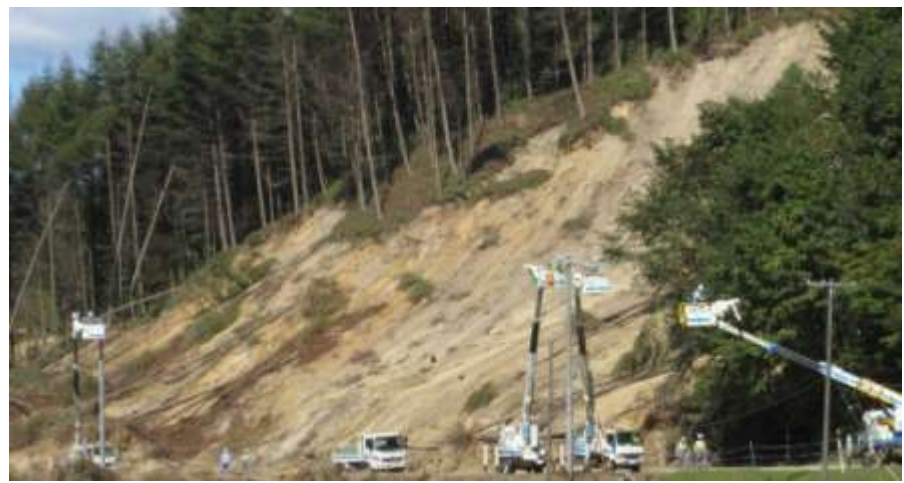
土砂崩れ箇所での復旧作業(厚真町幌内)

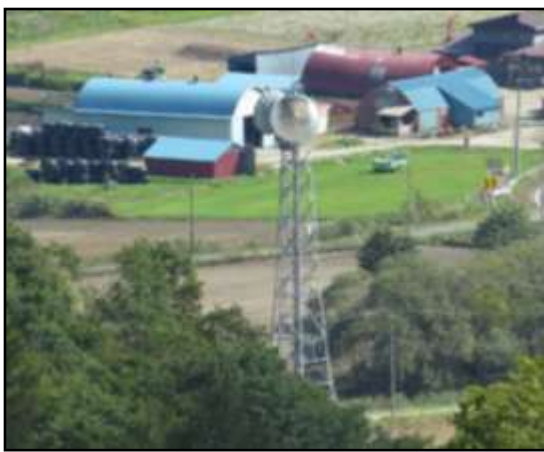
穂別無線局 無線鉄塔

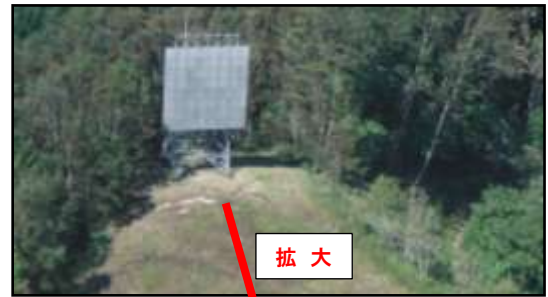
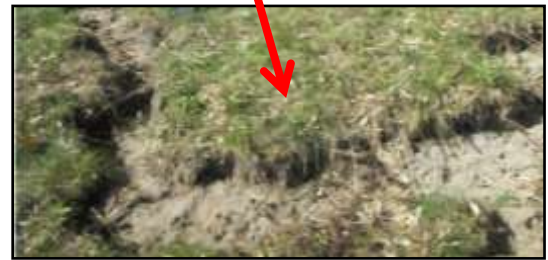
栄三西反射板（地割れが発生）  
C脚：20mm沈下,D脚：40mm沈下

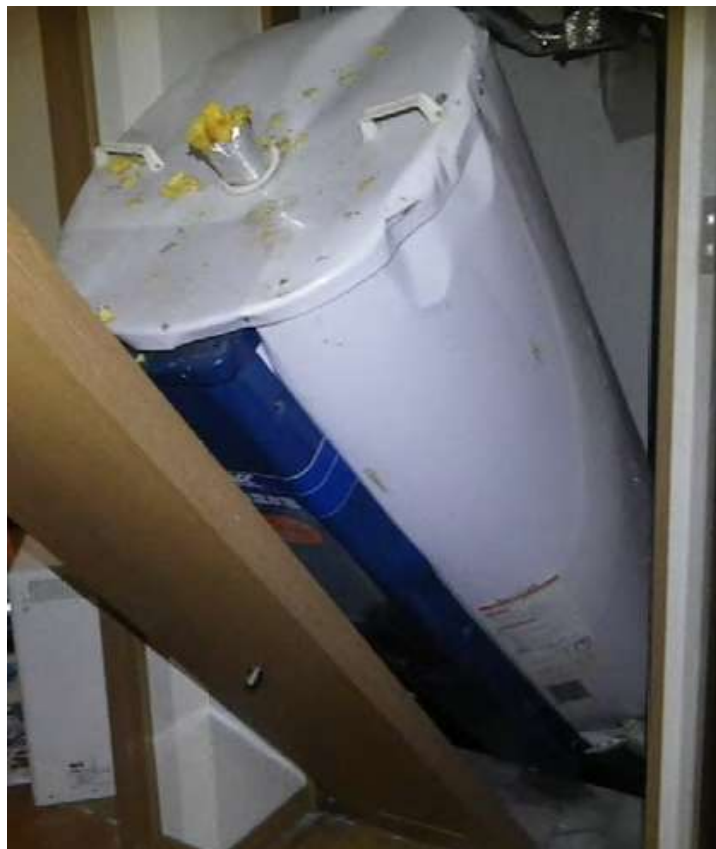
- 苫東厚真発電所社宅、苫小牧支店電力部社宅、富川ネットワークセンター社宅については、ほとんどの部屋で被害が発生しました。
- 温水器が倒れ、それに伴う配管外れや水漏れ、壁の破損、蓄熱暖房器の倒れ・ズレ、窓ガラスの破損、敷地の地割れなどの被害が発生しました。
- また、苫小牧支店社屋や本店社屋においても、内装壁の亀裂が発生しました。

倒れた電気温水器(苫東厚真社宅)

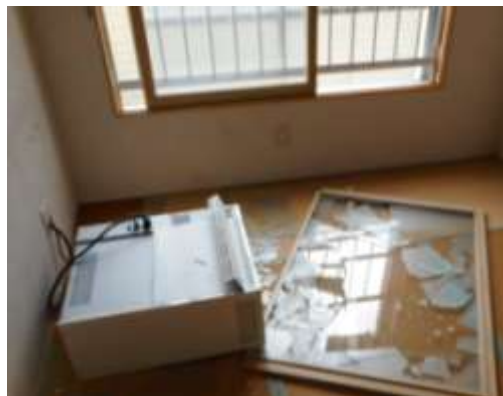
倒れた蓄熱暖房器と割れた窓ガラス  
(苫東厚真社宅)

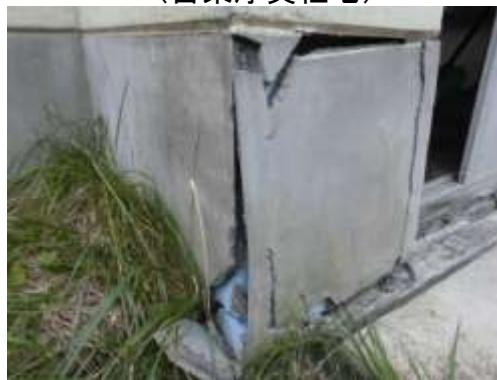
共用玄関部の破損(苫東厚真社宅)

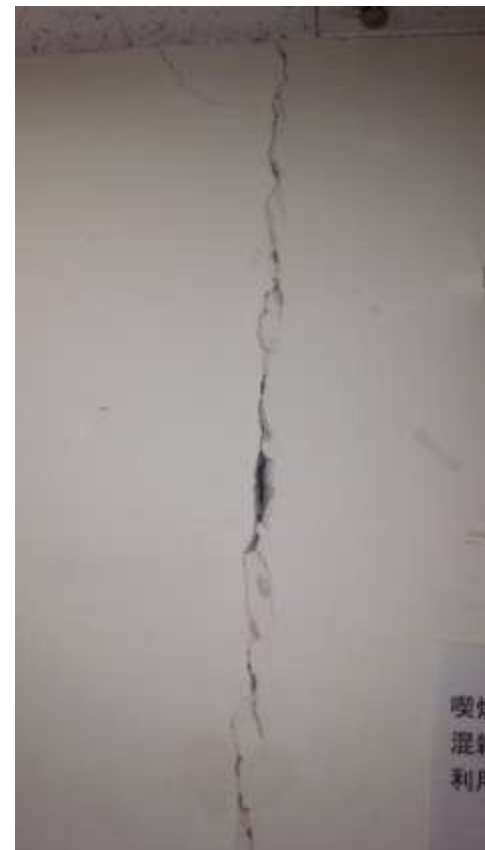
内装壁の亀裂(本店社屋)
