<効率化事例②>

パンザーマスト腐食診断の高度化

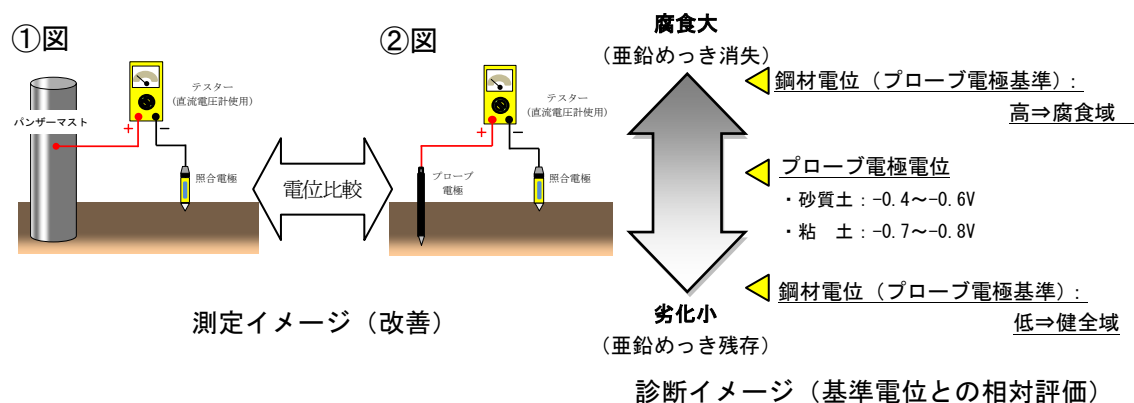
- ・パンザーマスト土中部の腐食状況は、電気的な測定手法を用い、掘削することなく効率的に把握しています。具体的には、鋼材の亜鉛めっき付着量の減少に応じて鋼材の電位が高くなる性質を利用し、従来は、照合電極に対する土中部の鋼材の電位を測定（①図）し評価してきました。
- ・しかし、この場合、土質の影響を受け誤差が生じることから、照合電極に対するプローブ電極（鉄製の標準電極）の電位を測定し（②図）、これを基準として、鋼材の電位（①図）と比較する方法を考案し、腐食評価精度の向上を図りました。
- ・さらに、パンザーマストとプローブ電極を切り替えることなく、同時に電位測定・表示できる装置を開発し、測定時間の短縮化を図りました。
