# 2.2 岩内平野西部で実施したボーリング調査結果

## H26共和-4地点 ボーリング柱状図(2/2)

### **3. 老古美周辺において確認されるニセコ火山噴出物(火砕流堆積物)**

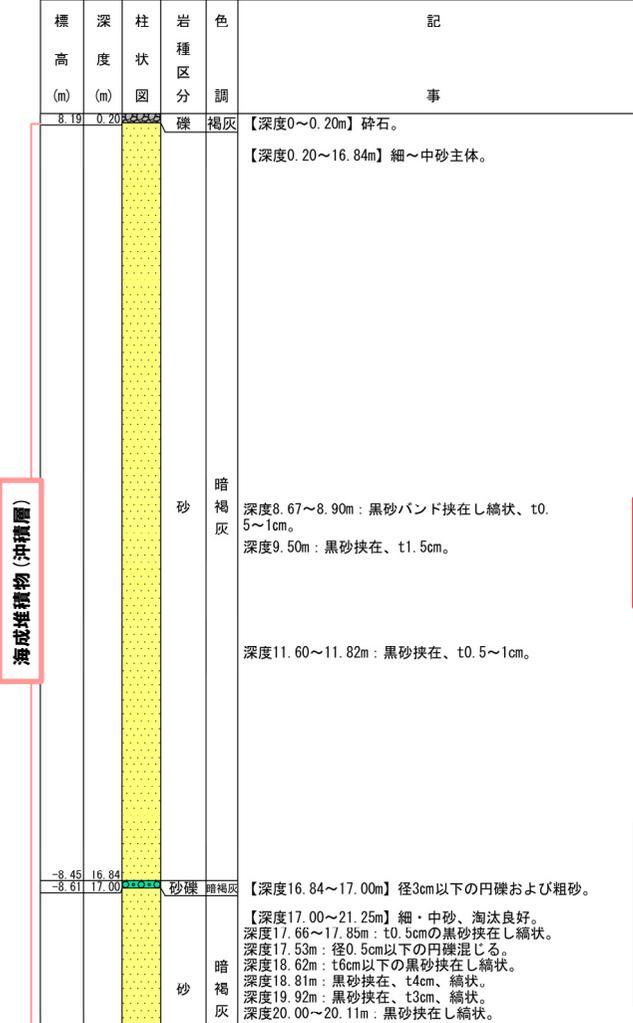
ボーリング柱状図(深度0~20m)

H26共和-5 孔口標高 8.39m 掘進長 100.00m

海成堆積物(沖積層)

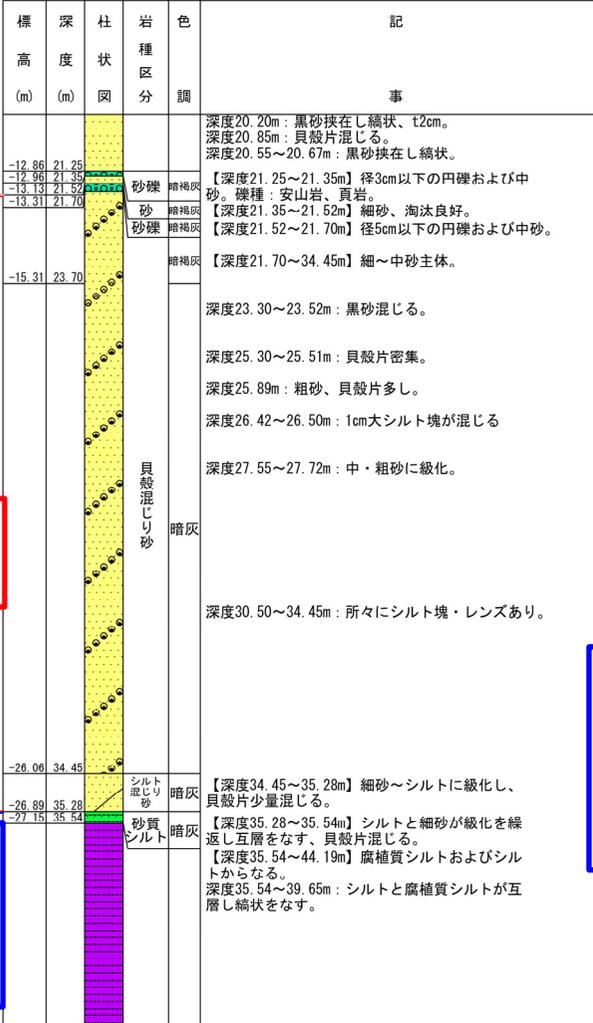
ボーリング柱状図(深度20~40m)

岩内層

野礫層(下部層相当)

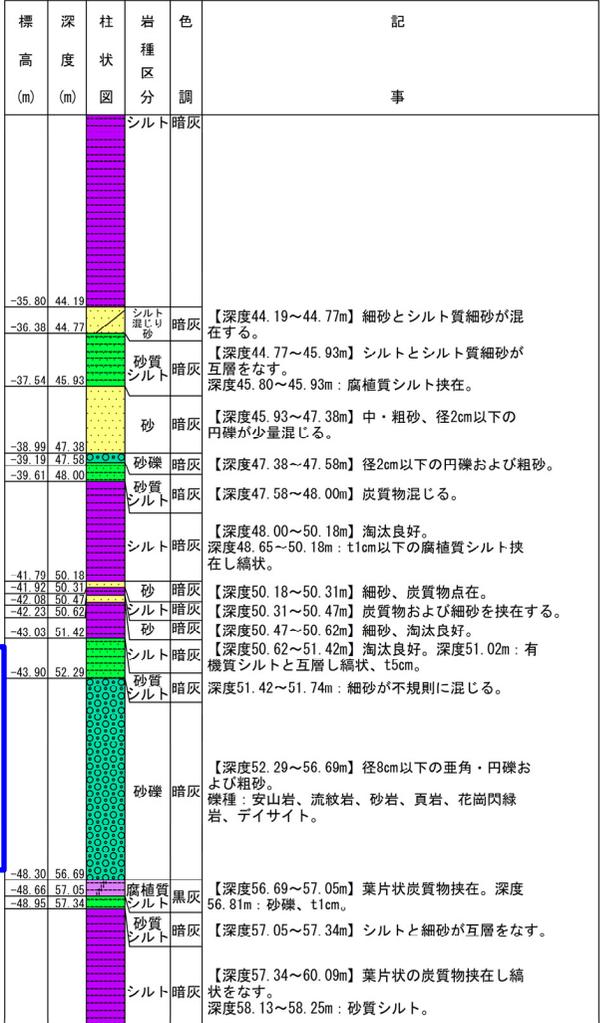
ボーリング柱状図(深度40~60m)

野礫層(下部層相当)

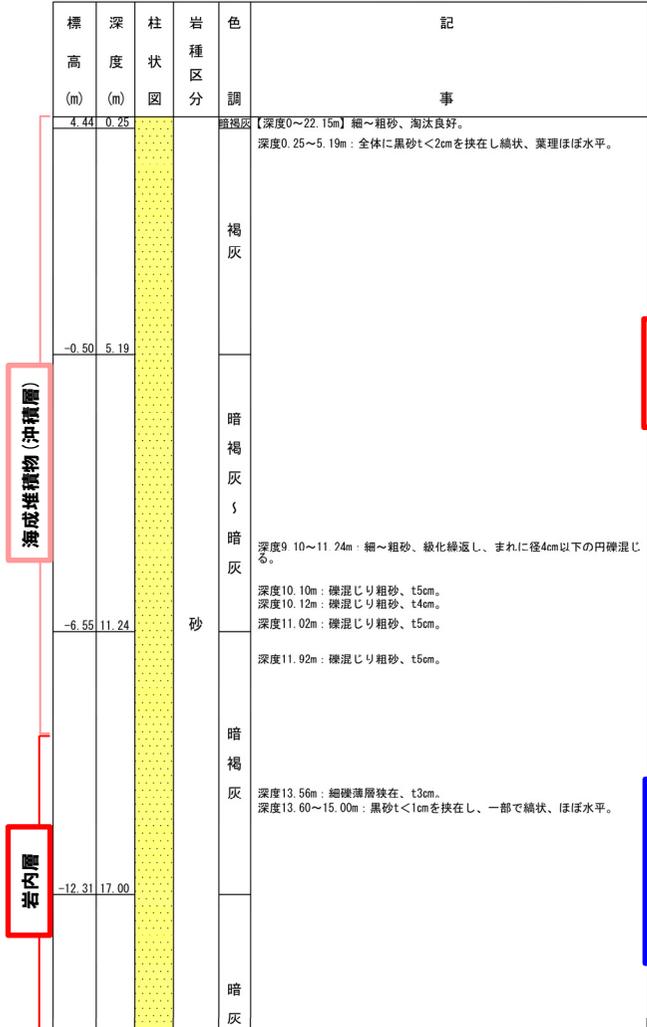
ボーリング柱状図(深度0~20m)

H26共和-6 孔口標高 4.69m 掘進長 90.00m

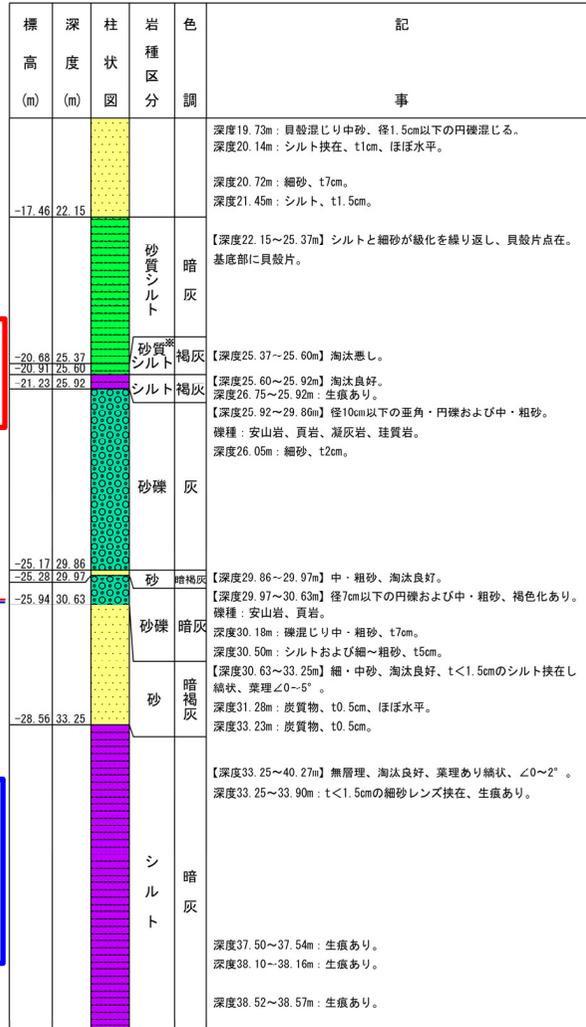
ボーリング柱状図(深度20~40m)

※H27.5.29審査会合資料では、当該砂質シルトの深度及び標高について、深度23.57~25.60m(標高-20.91~-18.88m)としていたが、誤記であるため、今回修正した。

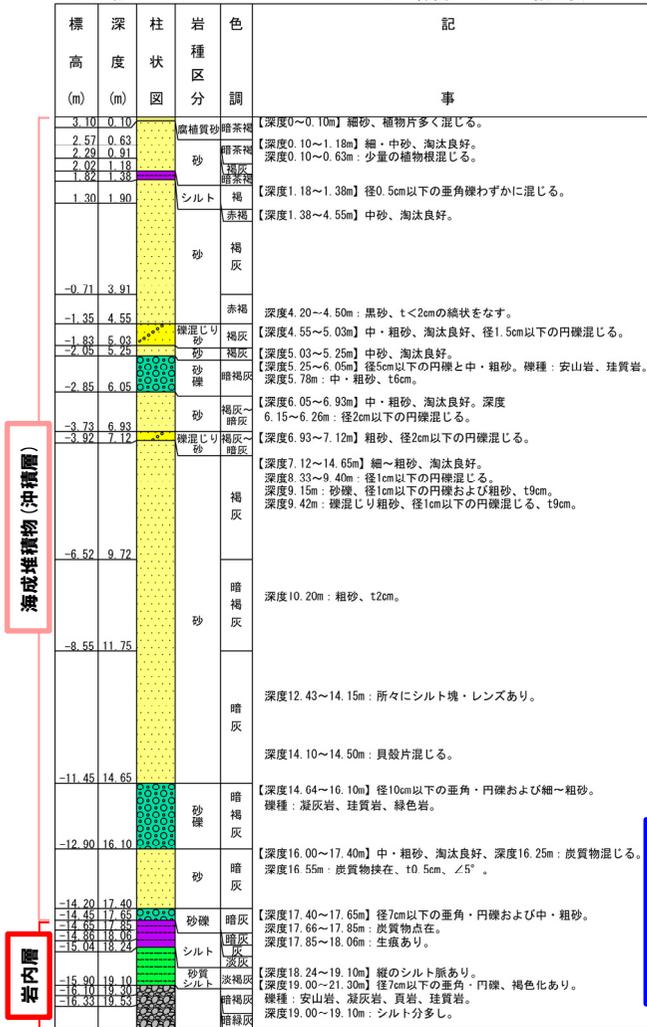
ボーリング柱状図(深度0~20m)

H26共和-7 孔口標高 3.20m 掘進長 90.00m
