## 3. 2 開削調査箇所（南側）における各種調査結果

### ⑬-1 小断層上端付近の詳細観察-南側壁面はぎとり転写試料2-

## ② Ts3aユニットに認められる線構造の成因検討 (1/5)

## ② 南側壁面の背後法面天端付近に認められる小断層 - 整理結果 (1/2) -

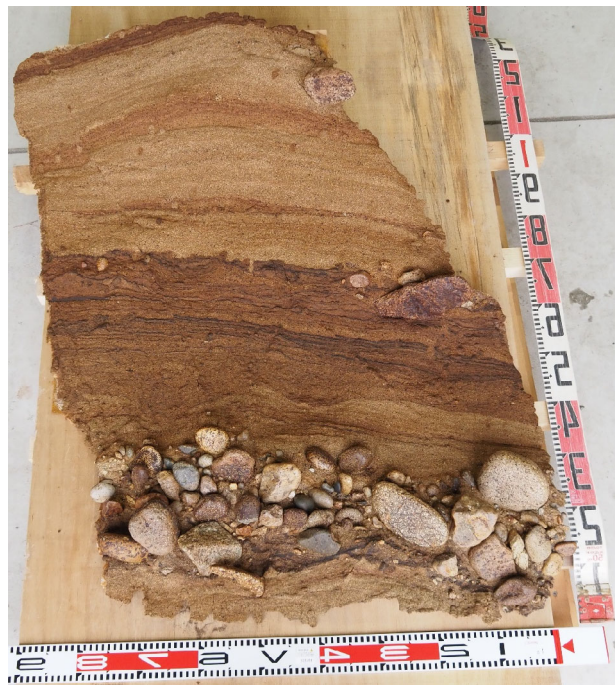
はぎとり転写試料① 全体写真  
(左右反転, 解釈線なし)

- 当該試料では、高角な西上がり逆断層センスの小断層 (N14° E/88° W) が認められる。
- 小断層下端の延長方向において、砂礫層中に剪断面は認められない。
- 砂礫層中の礫に堆積構造の乱れは認められない。

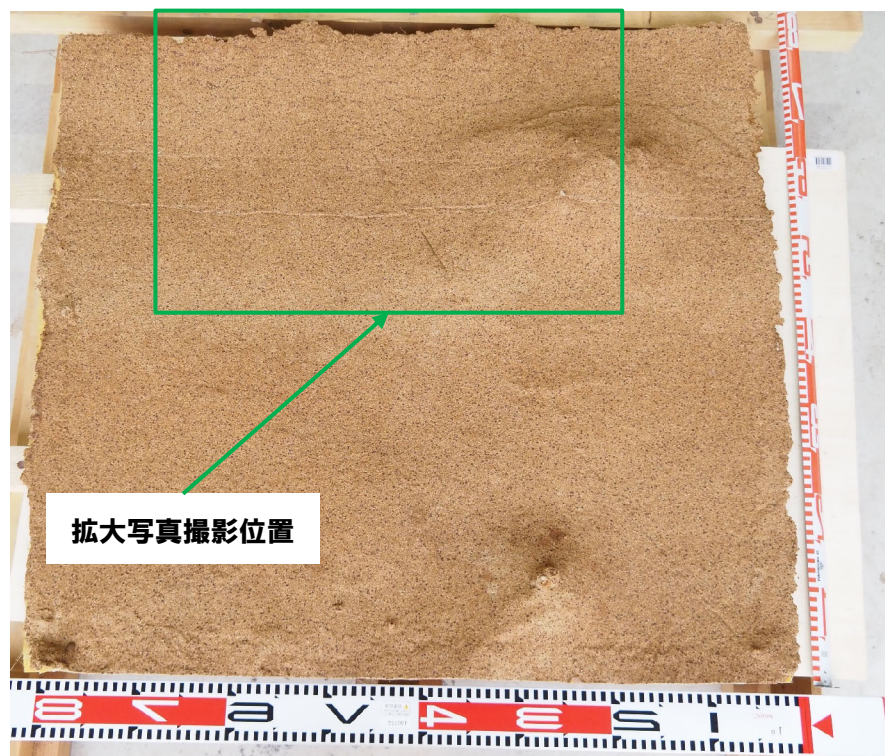
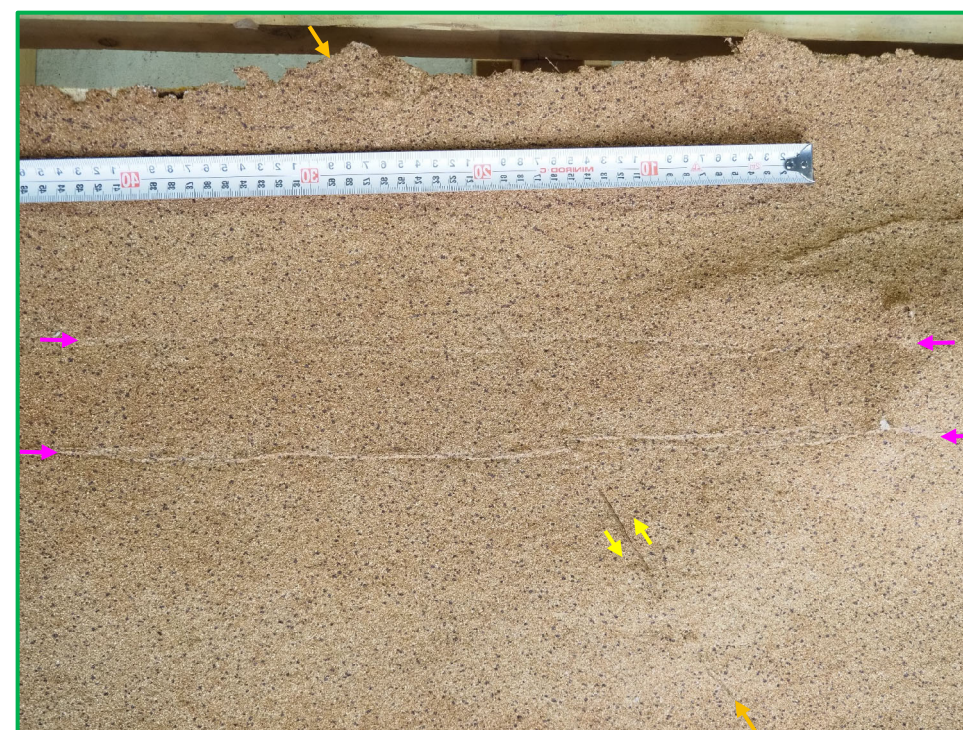
はぎとり転写試料② 全体写真  
(左右反転)

- 当該試料では、小断層 (b) 及び南側壁面から連続するN30° W/30° Wの小断層 (P232～P233参照) が認められる。
- 当該小断層は2条に分岐しており、小断層 (b) に切られている。

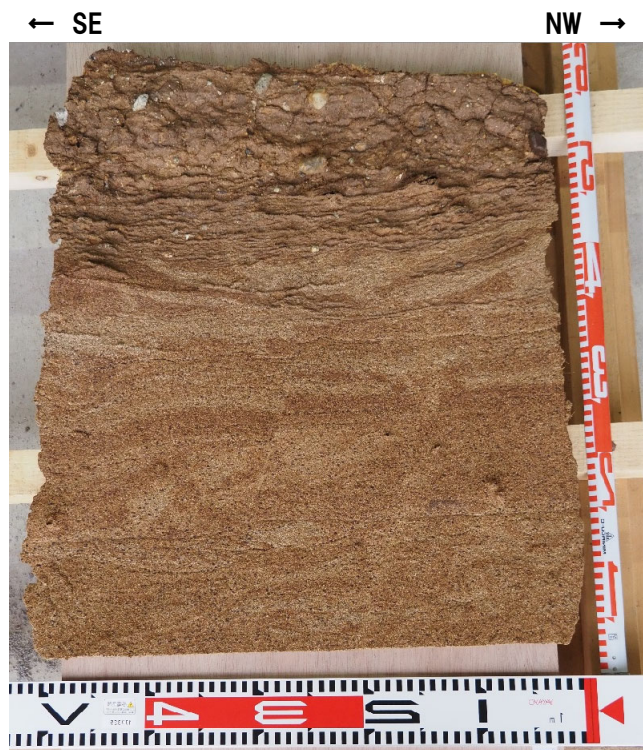
はぎとり転写試料③写真 (左右反転, 解釈線なし)

- 当該試料では小断層 (b) の傾斜方向が $88^{\circ}$  Wから $78^{\circ}$  Eに変化したことによって、見かけ正断層センスに変化する (P232参照)。
- 当該小断層は、以下の状況から、Ts3aユニットに変位・変形は与えていないと判断される。
  - ・小断層は、M1ユニットに変位を与えており、Ts3aユニットの基底面直下まで剪断面が連続する
  - ・小断層に見かけ鉛直変位量の減衰は認められない
  - ・Ts3aユニットの基底面に変位は認められない
  - ・Ts3aユニット中に、剪断面は認められない

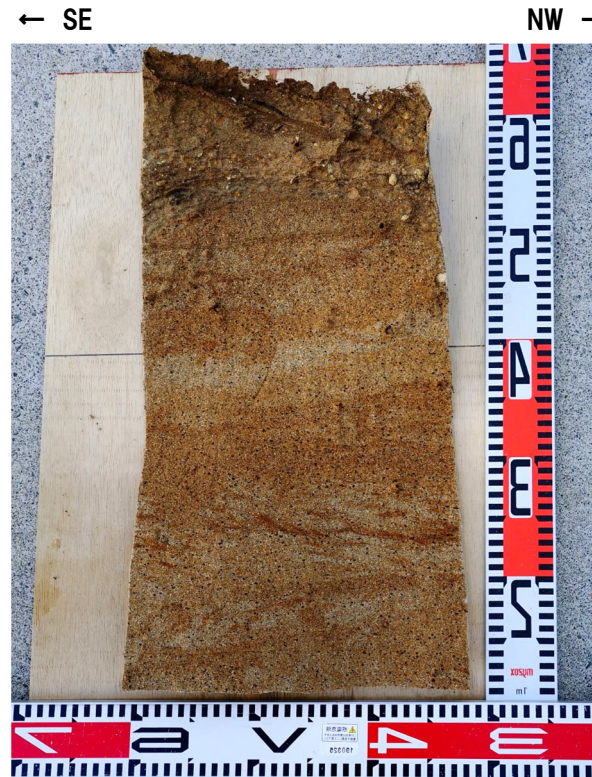
はぎとり転写試料写真 (左右反転, 解釈線なし)

- 南側壁面の背後法面天端付近における側溝設置跡（海側壁面）において、高角な東落ち正断層センスの小断層（小断層 (c)）が認められる。
- 当該小断層は、基盤岩に変位を与えておらず、近接する小断層 (b) と以下の点で類似することから、小断層 (b) と同様、F-1断層に関連するものと判断される。
  - ・走向はN-S～NE-SW方向であり、急傾斜を示す
  - ・小断層 (c) は西側が上がる正断層で、小断層 (b) は西側が上がる逆断層であり、共に断層面を挟んで相対的に西側が上がる動きである
  - ・見かけ鉛直変位量が約1.0cm程度である
- 当該小断層は、以下の状況から、Ts3aユニットに変位・変形は与えていないと判断される。
  - ・小断層は、M1ユニットに変位を与えており、Ts3aユニットの基底面直下まで剪断面が連続する
  - ・小断層に見かけ鉛直変位量の減衰は認められない
  - ・Ts3aユニットの基底面に変位は認められない
  - ・Ts3aユニット中に、剪断面は認められない
