### 3.2 開削調査箇所(南側)における各種調査結果

#### ⑫-12 後期更新世以降に堆積した氷期の陸上堆積物との比較-D-1トレンチ(1/4) -

# 4. F-1断層開削調査箇所付近における地層及び地形形成史

③-3 R1敷地-2' ボーリング (14.57m) -走向方向薄片観察結果 (1/2) -

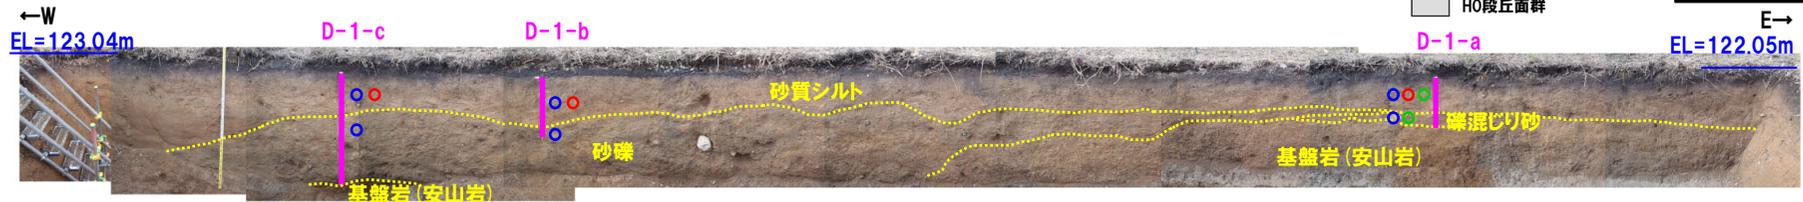
トレンチ壁面写真(D-1)

- 基盤岩の上位に、礫混じり砂層、砂礫層及び砂質シルト層が認められる。
- 砂質シルト層は、以下の状況から斜面堆積物と判断される。
  - ・明褐～褐～灰褐色を呈する砂質シルトからなる
  - ・角～円礫が混じる。扁平礫が点在する
  - ・淘汰が悪く、基質支持である
  - ・葉理等の堆積構造が認められない

- 角礫混入
- 角～亜角礫及び円礫多数
- 中粒砂～砂質シルト優勢
- 角～亜角礫主体円礫混入基質は粗粒砂

- 亜角～円礫点在
- 細粒砂混じる
- 角～亜角礫基質は粗粒砂円礫、扁平礫多く含む

- 亜角～円礫点在
- 角～亜角礫及び円礫点在扁平礫点在
- 中粒砂 葉理あり角礫点在

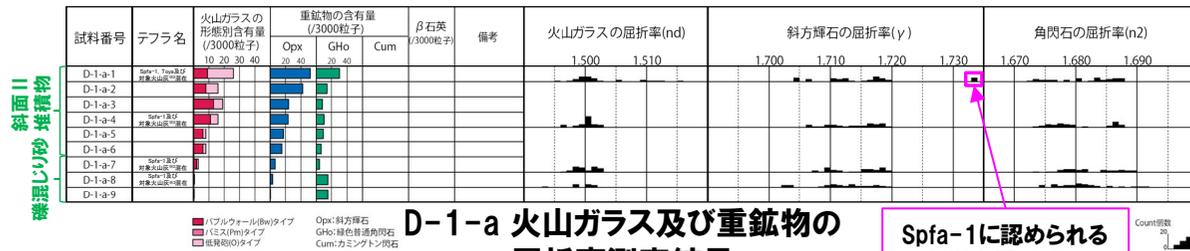
D-1-a 火山ガラス及び重鉱物の屈折率測定結果

- 露頭観察では、色調等から火山灰主体と判断される地層は認められないものの、火山ガラス及び重鉱物の屈折率測定並びに火山ガラスの主成分分析を実施した(測線D-1-a)※1。
- 火山ガラスの屈折率測定及び主成分分析の結果、斜面II堆積物(砂質シルト)には、洞爺火山灰(Toya)及びSpfa-1に対比される火山ガラスの混在が認められる(試料番号D-1-a-1及びD-1-a-4)。
- 重鉱物の屈折率測定の結果、斜面II堆積物(砂質シルト)にはSpfa-1に認められる特徴的な屈折率の値(1.730付近)を示す斜方輝石が確認される(試料番号D-1-a-1)。

Spfa-1に認められる特徴的な屈折率の値を示す

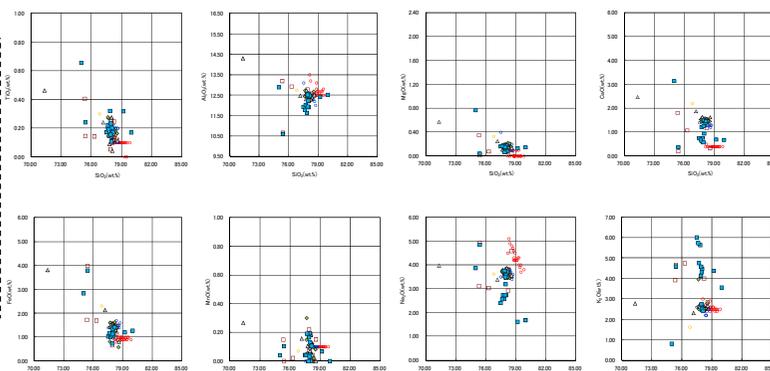
D-1-a 火山ガラスの主元素組成(ハーカー図)

- ・試料番号D-1-a-1(斜面II堆積物): 15粒子 (Toya:1粒子, Spfa-1:8粒子)
- ・試料番号D-1-a-4(斜面II堆積物): 15粒子 (Spfa-1:13粒子)
- ・試料番号D-1-a-7(礫混じり砂): 15粒子 (Spfa-1:12粒子)
- ・試料番号D-1-a-8(礫混じり砂): 15粒子 (Spfa-1:3粒子)

D-1-a 火山ガラスのK<sub>2</sub>O-TiO<sub>2</sub>図(左図), K<sub>2</sub>O-Na<sub>2</sub>O図(右図)

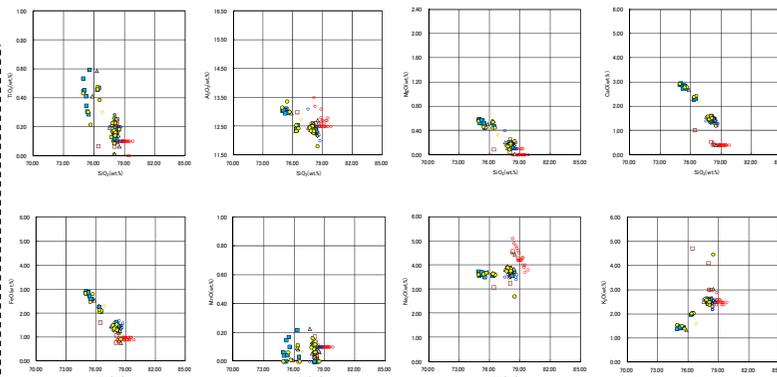
D-1-b 火山ガラスの主元素組成(ハーカー図)

- 試料番号D-1-b-1(斜面II堆積物): 15粒子 (Toya:1粒子, Spfa-1:10粒子)
- 試料番号D-1-b-3(斜面II堆積物): 15粒子 (Spfa-1:15粒子)
- 試料番号D-1-b-6(斜面II堆積物): 15粒子 (Toya:1粒子, Spfa-1:10粒子)
- 試料番号D-1-b-8(斜面II堆積物): 15粒子 (Spfa-1:5粒子)
- 試料番号D-1-b-9(砂礫): 15粒子 (Spfa-1:8粒子)

D-1-b 火山ガラスのK<sub>2</sub>O-TiO<sub>2</sub>図(左図), K<sub>2</sub>O-Na<sub>2</sub>O図(右図)

- 露頭観察では、色調等から火山灰主体と判断される地層は認められないものの、火山ガラス及び重鉱物の屈折率測定並びに火山ガラスの主成分分析を実施した(測線D-1-b)※1。
- 火山ガラスの屈折率測定及び主成分分析の結果、斜面II堆積物(砂質シルト)には、洞爺火山灰(Toya)及びSpfa-1に対比される火山ガラスの混在が認められる(試料番号D-1-b-1, D-1-b-3, D-1-b-6及びD-1-b-8)。
- 重鉱物の屈折率測定の結果、斜面II堆積物(砂質シルト)にはSpfa-1に認められる特徴的な屈折率の値(1.730付近)を示す斜方輝石が確認される(試料番号D-1-b-6)。

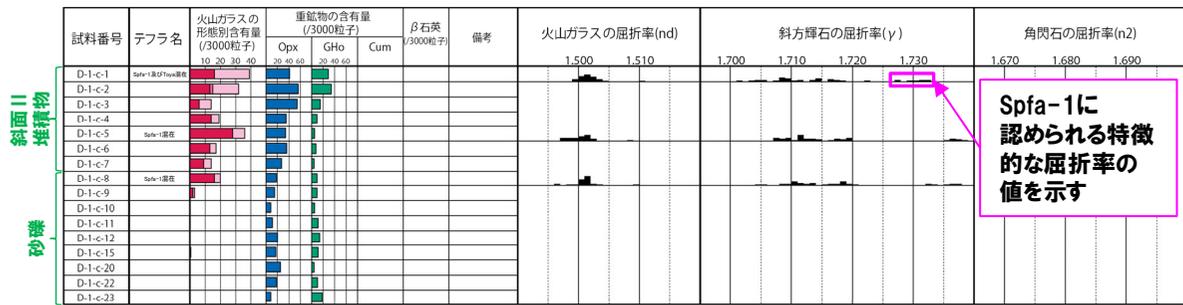
D-1-c 火山ガラス及び重鉱物の屈折率測定結果

- 露頭観察では、色調等から火山灰主体と判断される地層は認められないものの、火山ガラス及び重鉱物の屈折率測定並びに火山ガラスの主成分分析を実施した(測線D-1-c)※1。
- 火山ガラスの屈折率測定及び主成分分析の結果、斜面II堆積物(砂質シルト)には、洞爺火山灰(Toya)及びSpfa-1に対比される火山ガラスの混在が認められる(試料番号D-1-c-1及びD-1-c-5)。
- 重鉱物の屈折率測定の結果、斜面II堆積物(砂質シルト)にはSpfa-1に認められる特徴的な屈折率の値(1.730付近)を示す斜方輝石が確認される(試料番号D-1-c-1)。

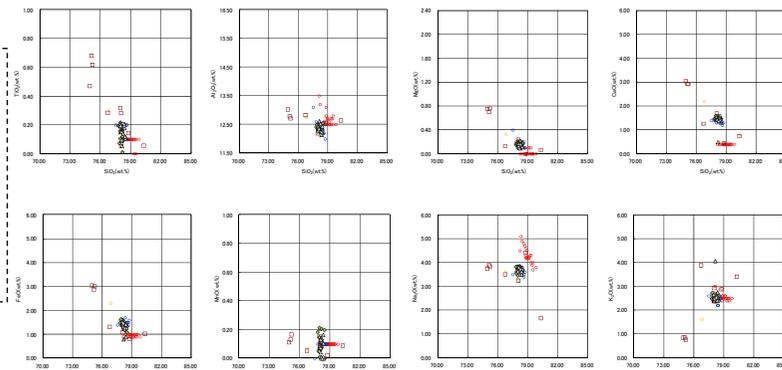
D-1-c 火山ガラスの主元素組成(ハーカ-図)

- 試料番号D-1-c-1(斜面II堆積物): 15粒子 (Toya:1粒子, Spfa-1:6粒子)
- 試料番号D-1-c-5(斜面II堆積物): 15粒子 (Spfa-1:11粒子)
- 試料番号D-1-c-8(砂礫): 15粒子 (Spfa-1:13粒子)

D-1-c 火山ガラスのK<sub>2</sub>O-TiO<sub>2</sub>図(左図), K<sub>2</sub>O-Na<sub>2</sub>O図(右図)

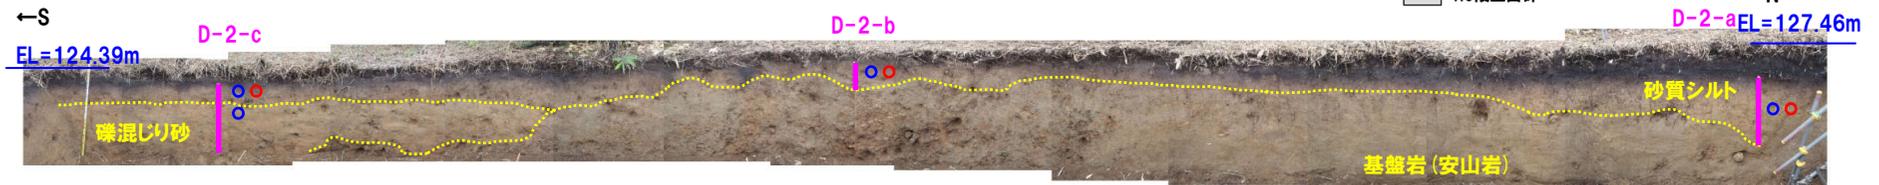
- 基盤岩の上位に、礫混じり砂層及び砂質シルト層が認められる。
- 砂質シルト層は、以下の状況から斜面堆積物と判断される。
  - ・ 褐～灰褐色を呈する砂質シルトからなる
  - ・ 角～円礫が混じる
  - ・ 淘汰が悪く、基質支持である
  - ・ 葉理等の堆積構造が認められない

クサリ礫,  
強風化礫点在  
円礫点在

角礫混じる  
基質は粗粒砂

クサリ礫点在  
クサリ礫,  
強風化礫を  
多く含む

歪角～円礫散在

角～歪円礫点在

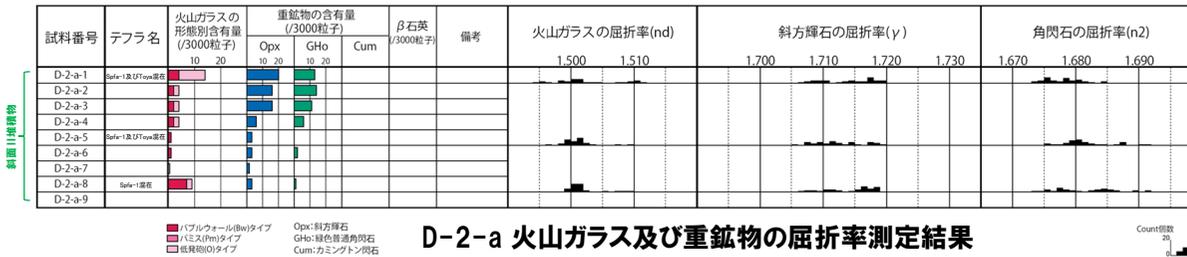
D-2-a 火山ガラス及び重鉱物の屈折率測定結果

○露頭観察では、色調等から火山灰主体と判断される地層は認められないものの、火山ガラス及び重鉱物の屈折率測定並びに火山ガラスの主成分分析を実施した(測線D-2-a)※1。  
 ○火山ガラスの屈折率測定及び主成分分析の結果、斜面II堆積物(砂質シルト)には、洞爺火山灰(Toya)及びSpfa-1に対比される火山ガラスの混在が認められる(試料番号D-2-a-1、D-2-a-5及びD-2-a-8)。

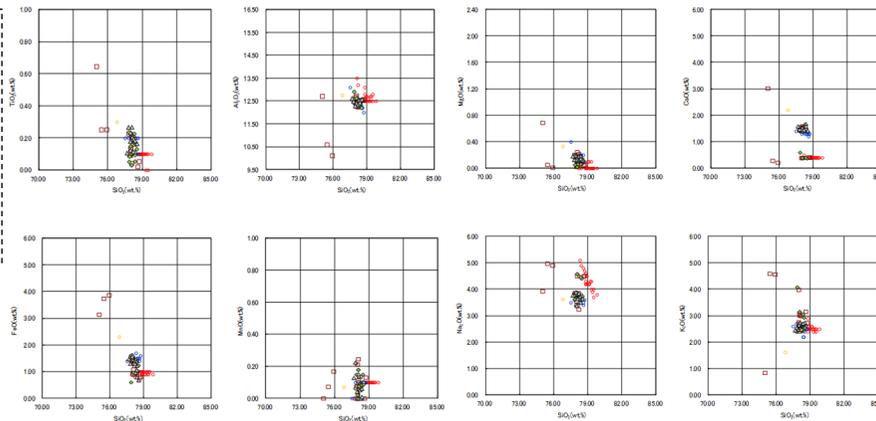
D-2-a 火山ガラスの主元素組成(ハーカー図)

- 試料番号D-2-a-1(斜面II堆積物): 15粒子 (Toya:2粒子, Spfa-1:5粒子)
- 試料番号D-2-a-5(斜面II堆積物): 15粒子 (Toya:4粒子, Spfa-1:10粒子)
- 試料番号D-2-a-8(斜面II堆積物): 15粒子 (Spfa-1:10粒子)

D-2-a 火山ガラスのK<sub>2</sub>O-TiO<sub>2</sub>図(左図), K<sub>2</sub>O-Na<sub>2</sub>O図(右図)

※5 当該粒子は、SiO<sub>2</sub>が69.85wt%であり、上記ハーカー図には表示されない。

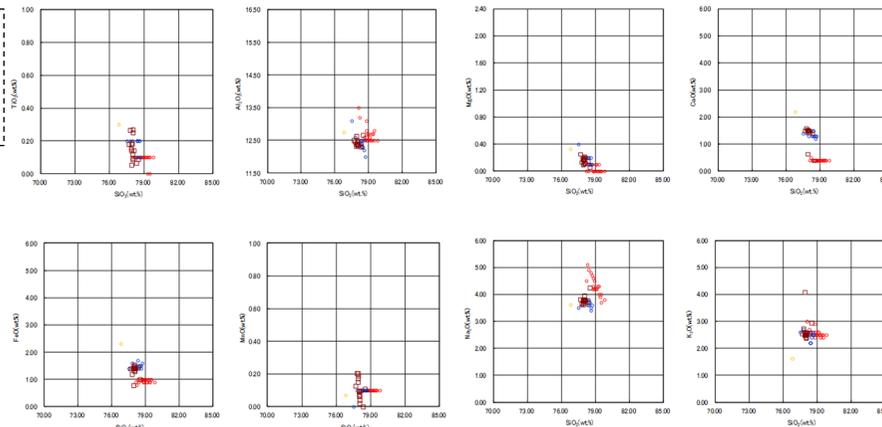
D-2-b 火山ガラスの主元素組成(ハーカー図)

- 露頭観察では、色調等から火山灰主体と判断される地層は認められないものの、火山ガラス及び重鉱物の屈折率測定並びに火山ガラスの主成分分析を実施した(測線D-2-b)※1。
- 火山ガラスの屈折率測定及び主成分分析の結果、斜面II堆積物(砂質シルト)には、洞爺火山灰(Toya)及びSpfa-1に対比される火山ガラスの混在が認められる(試料番号D-2-b-1)。

※2 主成分分析は、以下に示す粒子数を対象に実施。括弧内は全粒子数のうちToya及びSpfa-1に対比される粒子数を示す。  
 ・試料番号D-2-b-1(斜面II堆積物):15粒子 (Toya:1粒子, Spfa-1:11粒子)

D-2-b 火山ガラスのK<sub>2</sub>O-TiO<sub>2</sub>図(左図), K<sub>2</sub>O-Na<sub>2</sub>O図(右図)

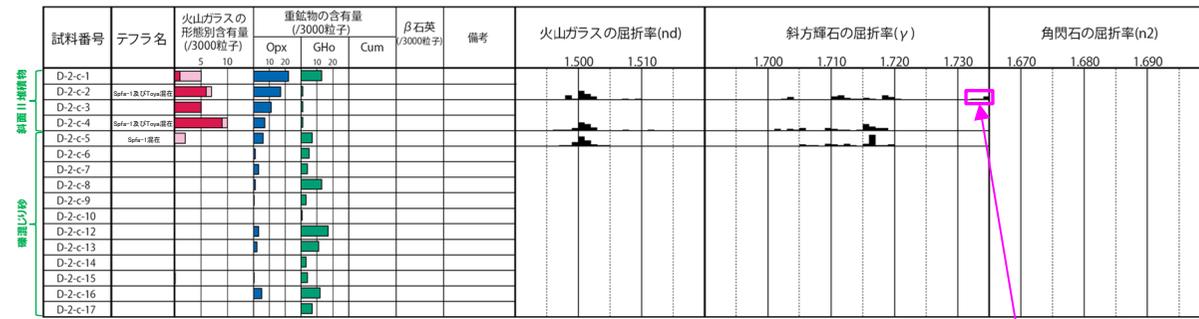
D-2-c 火山ガラス及び重鉱物の屈折率測定結果

- 露頭観察では、色調等から火山灰主体と判断される地層は認められないものの、火山ガラス及び重鉱物の屈折率測定並びに火山ガラスの主成分分析を実施した(測線D-2-c)※1。
- 火山ガラスの屈折率測定及び主成分分析の結果、斜面II堆積物(砂質シルト)には、洞爺火山灰(Toya)及びSpfa-1に対比される火山ガラスの混在が認められる(試料番号D-2-c-2及びD-2-c-4)。
- 重鉱物の屈折率測定の結果、斜面II堆積物(砂質シルト)にはSpfa-1に認められる特徴的な屈折率の値(1.730付近)を示す斜方輝石が確認される(試料番号D-2-c-2)。

Spfa-1に認められる特徴的な屈折率の値を示す

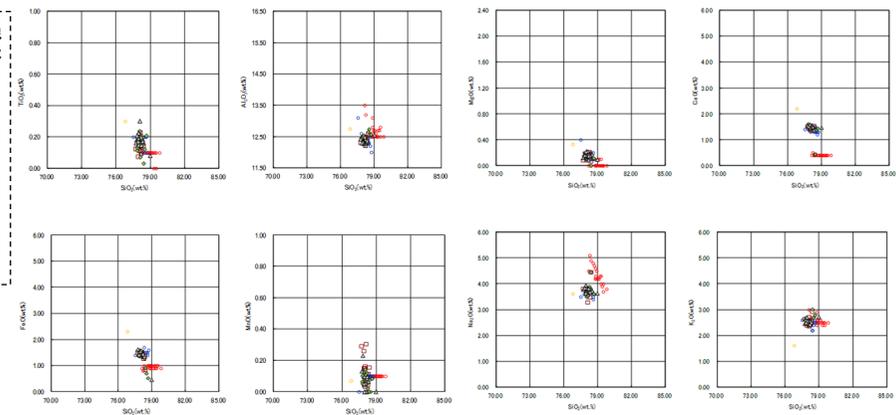
D-2-c 火山ガラスの主元素組成(ハーカー図)

- ※2 主成分分析は、以下に示す粒子数を対象に実施。括弧内は全粒子数のうちToya及びSpfa-1に対比される粒子数を示す。
- 試料番号D-2-c-2(斜面II堆積物): 15粒子 (Toya: 1粒子, Spfa-1: 11粒子)
  - 試料番号D-2-c-4(斜面II堆積物): 15粒子 (Toya: 1粒子, Spfa-1: 12粒子)
  - 試料番号D-2-c-5(礫混じり砂): 15粒子 (Spfa-1: 12粒子)

D-2-c 火山ガラスのK<sub>2</sub>O-TiO<sub>2</sub>図(左図), K<sub>2</sub>O-Na<sub>2</sub>O図(右図)

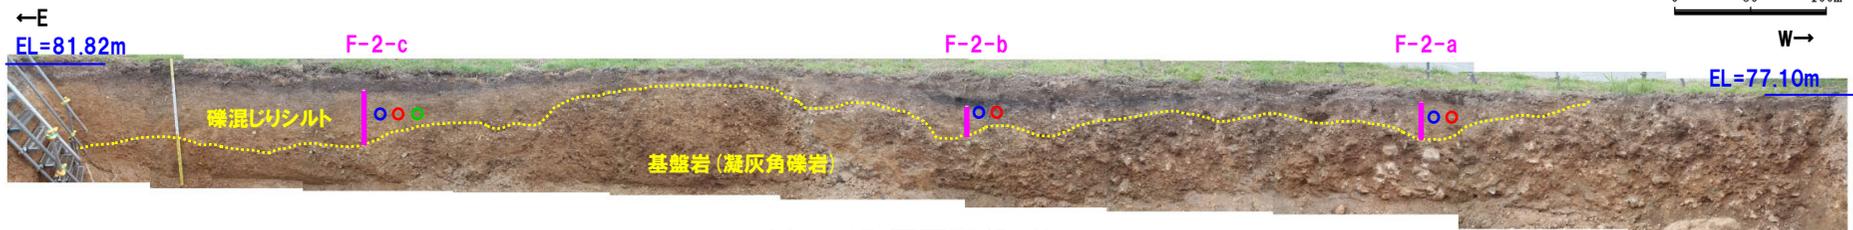
トレンチ壁面写真(F-2)

- 基盤岩の上位に、礫混じりシルト層が認められる。
- 礫混じりシルト層は、以下の状況から斜面堆積物と判断される。
  - ・明褐～黄褐～灰褐色を呈する礫混じりシルトからなる
  - ・角～亜角礫及び円礫が混じる。扁平礫が点在する
  - ・淘汰が悪く、基質支持である
  - ・葉理等の堆積構造が認められない

- 円礫, 扁平礫点在  
角～亜角礫点在
- 円礫, 扁平礫多く含む  
角～亜角礫点在
- 角～亜角礫多く含む

- 円礫, 扁平礫点在  
角～亜角礫点在
- 角～亜角礫多く含む

- 円礫, 扁平礫点在
- 角～亜角礫多く含む

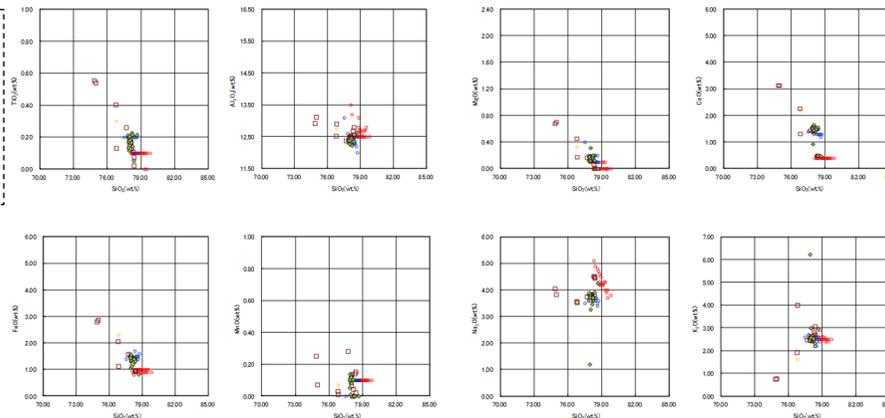
F-2-a 火山ガラスのK<sub>2</sub>O-TiO<sub>2</sub>図(左図), K<sub>2</sub>O-Na<sub>2</sub>O図(右図)

- 試料番号F-2-a-1(斜面II堆積物): 15粒子 (Toya:3粒子, Spfa-1:7粒子)
- 試料番号F-2-a-4(斜面II堆積物): 15粒子 (Spfa-1:12粒子)

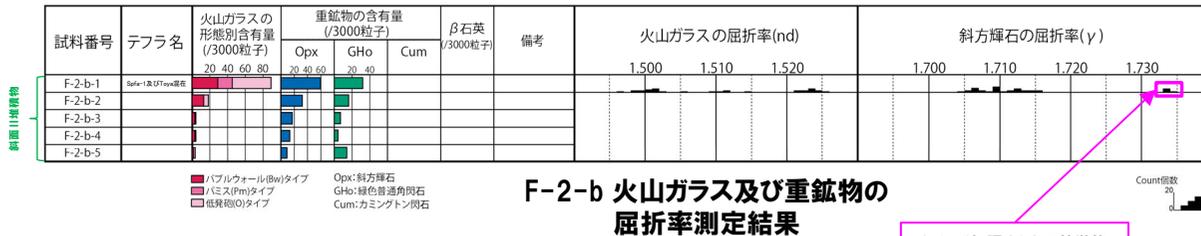
- 露頭観察では、色調等から火山灰主体と判断される地層は認められないものの、火山ガラス及び重鉱物の屈折率測定並びに火山ガラスの主成分分析を実施した(測線F-2-b)※1。
- 火山ガラスの屈折率測定及び主成分分析の結果、斜面II堆積物(礫混じりシルト)には、洞爺火山灰(Toya)及びSpfa-1に対比される火山ガラスの混在が認められる(試料番号F-2-b-1)。
- 重鉱物の屈折率測定の結果、斜面II堆積物(礫混じりシルト)には、Spfa-1に認められる特徴的な屈折率の値(1.730付近)を示す斜方輝石が確認される(試料番号F-2-b-1)。

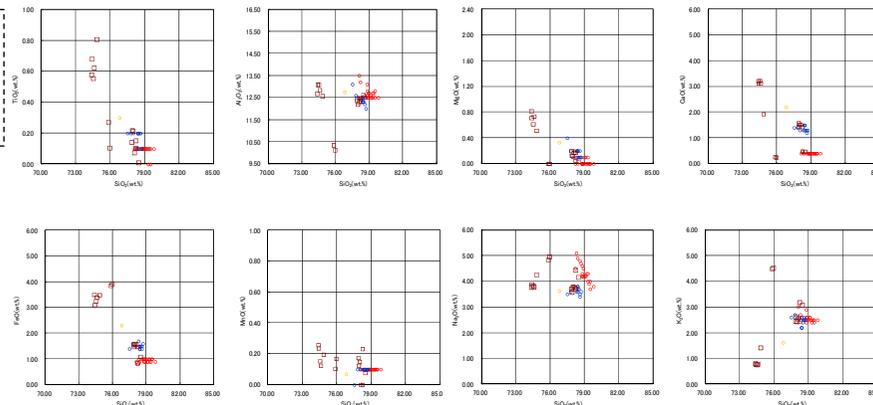
F-2-b 火山ガラスのK<sub>2</sub>O-TiO<sub>2</sub>図(左図), K<sub>2</sub>O-Na<sub>2</sub>O図(右図)

※2 主成分分析は、以下に示す粒子数を対象に実施。括弧内は全粒子数のうちToya及びSpfa-1に対比される粒子数を示す。  
 ・試料番号F-2-b-1(斜面II堆積物): 15粒子 (Toya: 1粒子, Spfa-1: 5粒子)

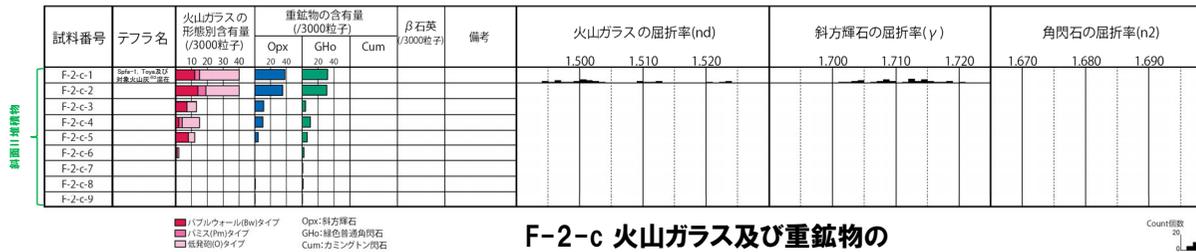
F-2-c 火山ガラス及び重鉱物の屈折率測定結果

○露頭観察では、色調等から火山灰主体と判断される地層は認められないものの、火山ガラス及び重鉱物の屈折率測定並びに火山ガラスの主成分分析を実施した(測線F-2-c)※1。  
 ○火山ガラスの屈折率測定及び主成分分析の結果、斜面II堆積物(礫混じりシルト)には、洞爺火山灰(Toya)及びSpfa-1に対比される火山ガラスの混在が認められる(試料番号F-2-c-1)。

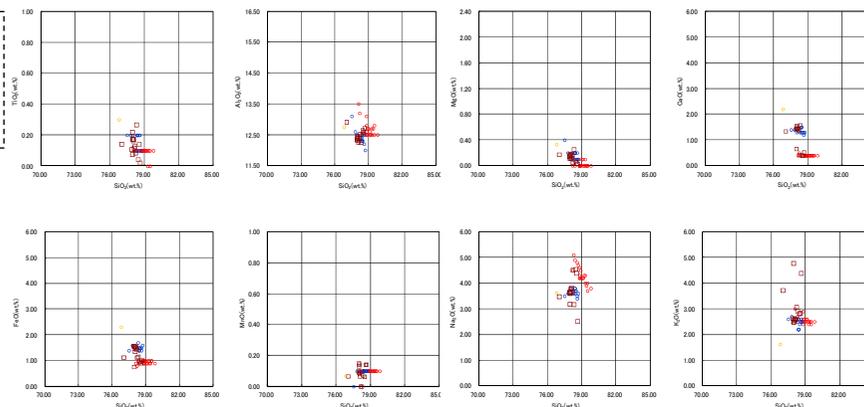
F-2-c 火山ガラスの主元素組成(ハーカー図)

※3 主成分分析は、以下に示す粒子数を対象に実施。括弧内は全粒子数のうちToya及びSpfa-1に対比される粒子数を示す。  
 ・試料番号F-2-c-1(斜面II堆積物):15粒子(Toya:3粒子, Spfa-1:8粒子)

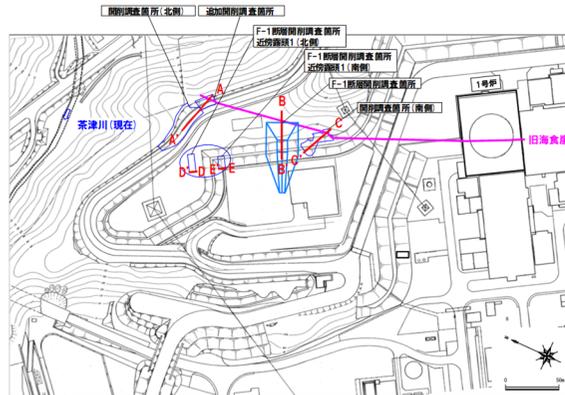
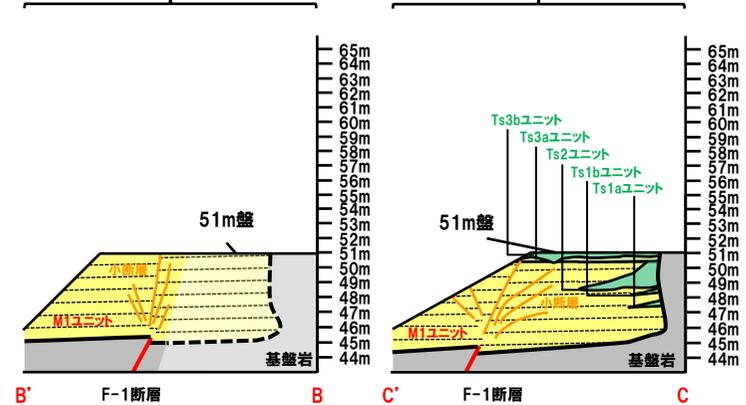
○1号及び2号炉建設時の敷地造成に伴い、各調査箇所は、下図に示すように切り取りがなされている。

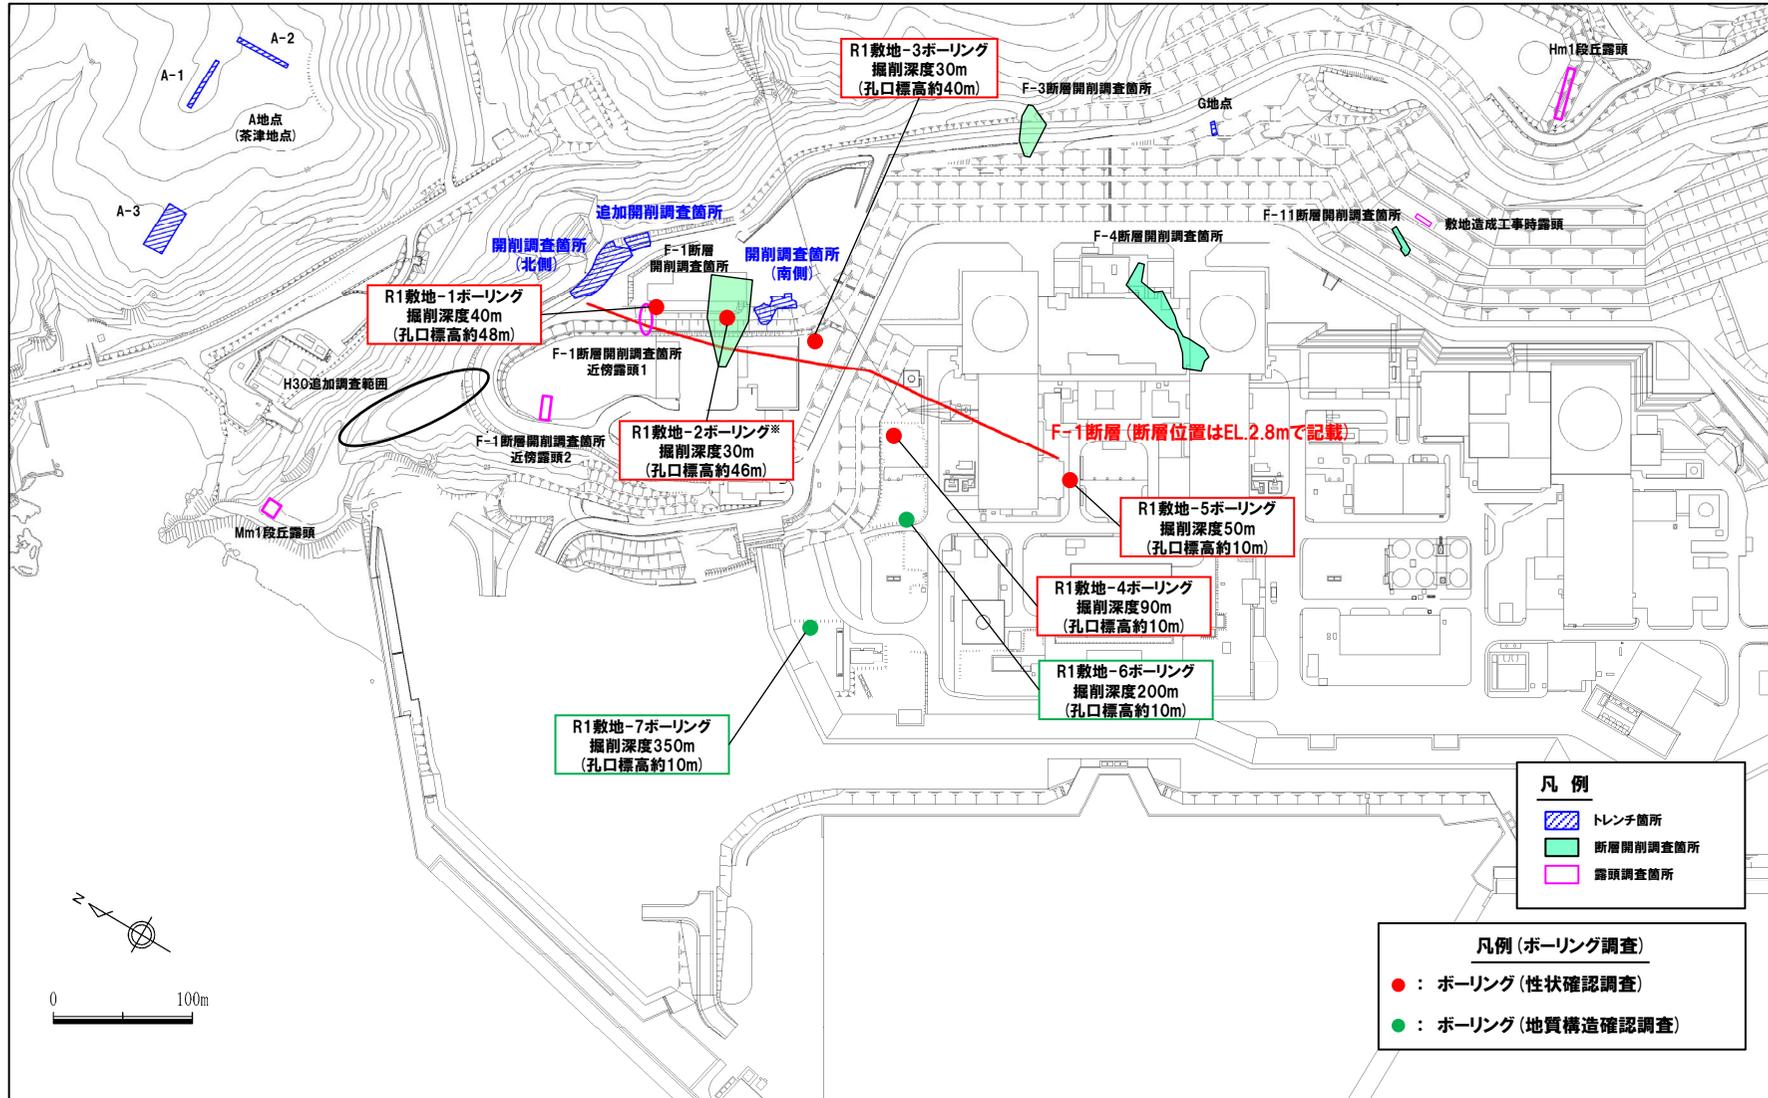
調査位置図 (改変後の地形)

※R1敷地-2ボーリング (φ86) は、F-1断層開削調査箇所と同位置で実施していることから、F-1断層の性状確認の基本となるため、別孔 (R1敷地-2'ボーリング: φ116) も掘削している。

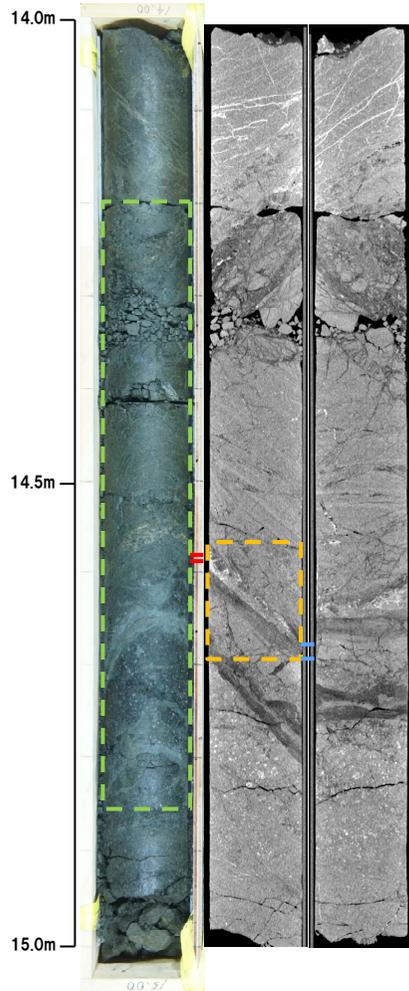
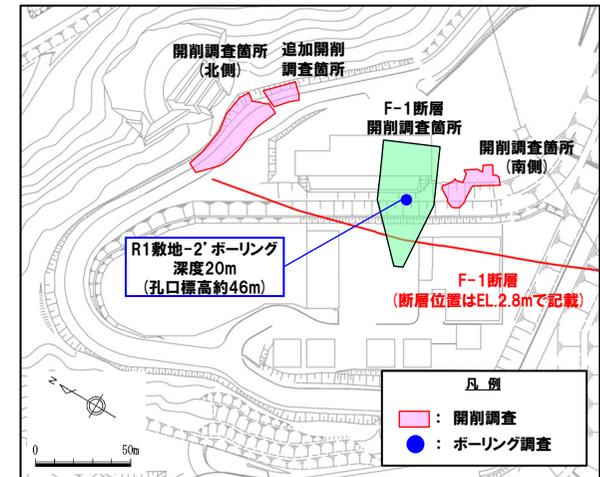
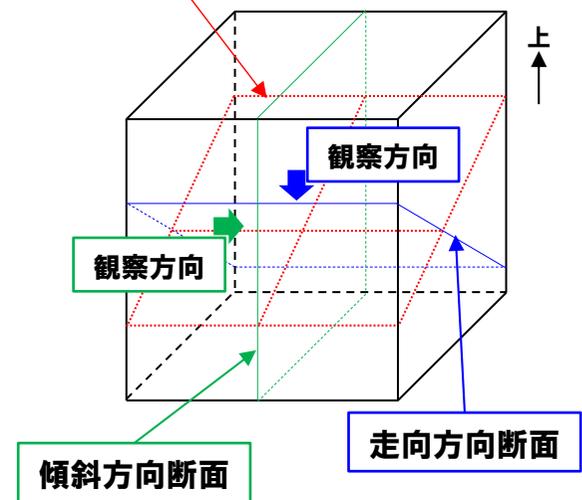
○X線CT画像観察の結果, 低密度帯が認められ, さらに連続する直線的な低密度部が認められる。

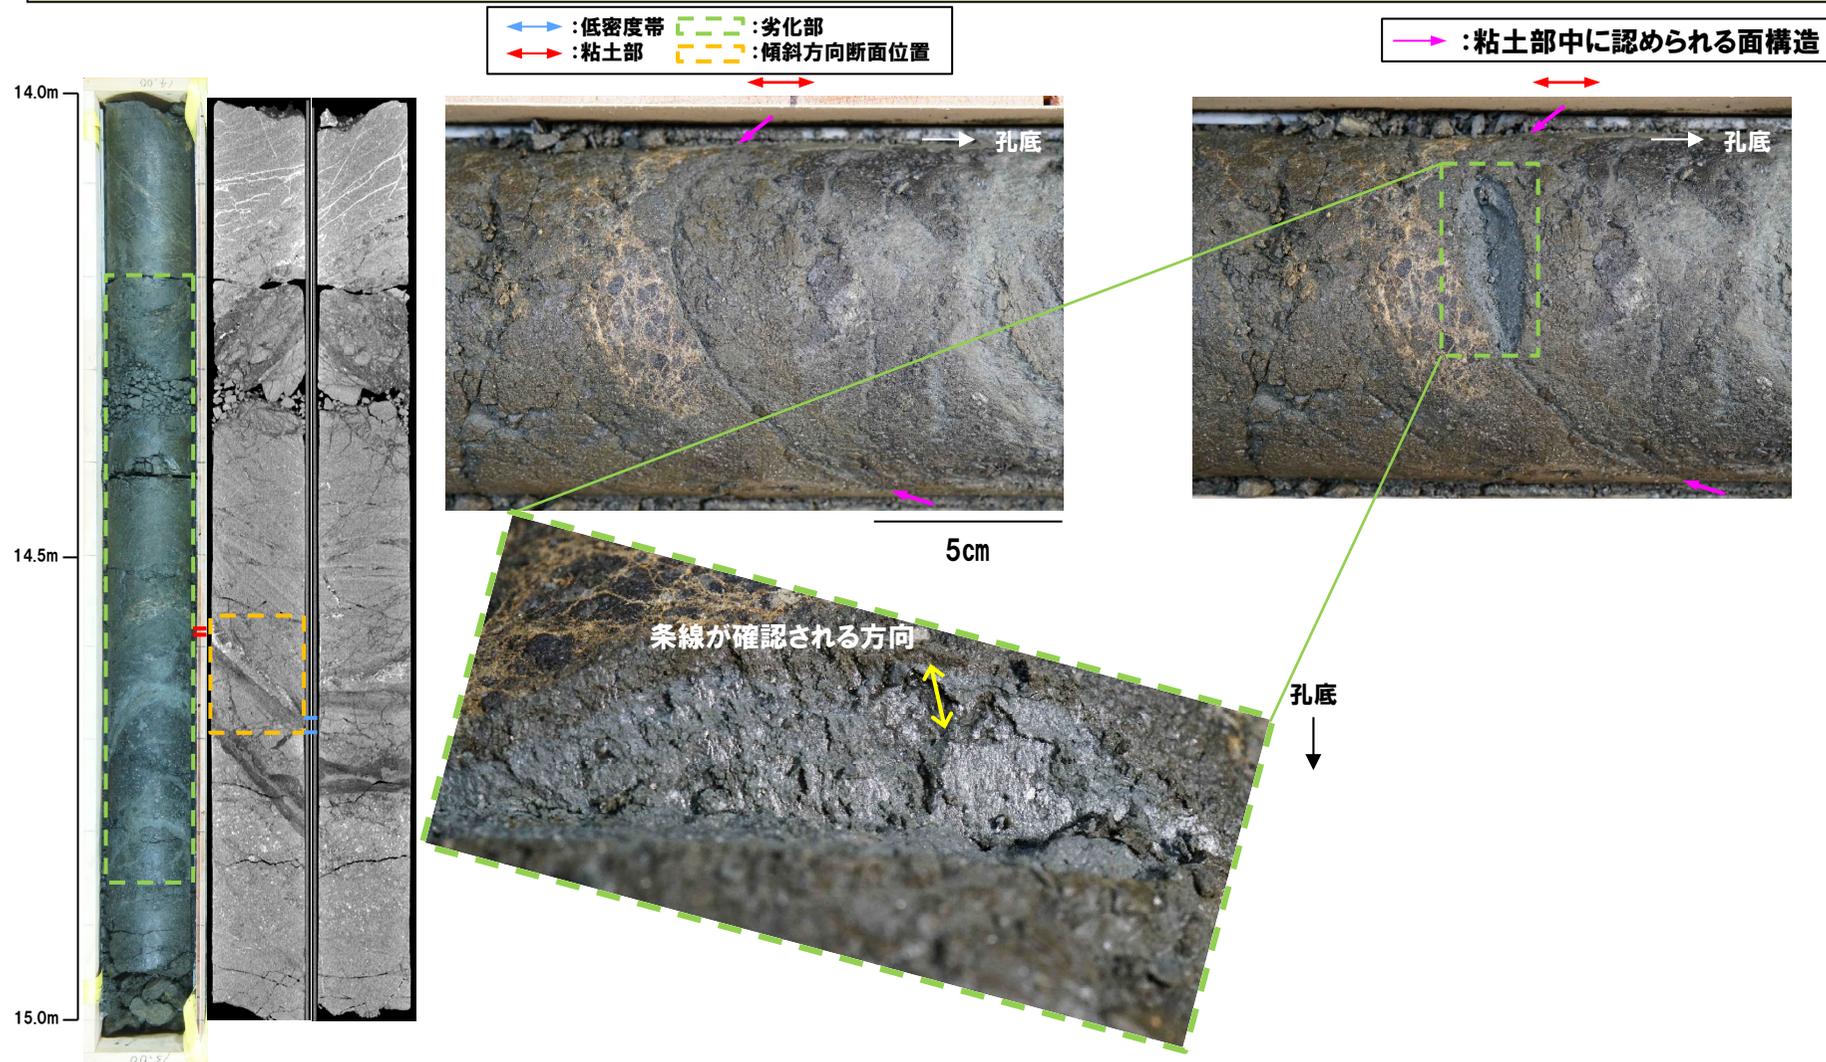
## ③-2 R1敷地-2' ボーリング (14.57m) -条線観察結果-

- 粘土部中に認められる面構造を深部側から浅部側へ観察を行った。
- 厚さ約1mmの軟質粘土の挟在が認められる。
- 最急勾配方向と約10° 斜交する条線が認められ、浅部から深部方向に読み直すとレイク角は80° Lとなる。

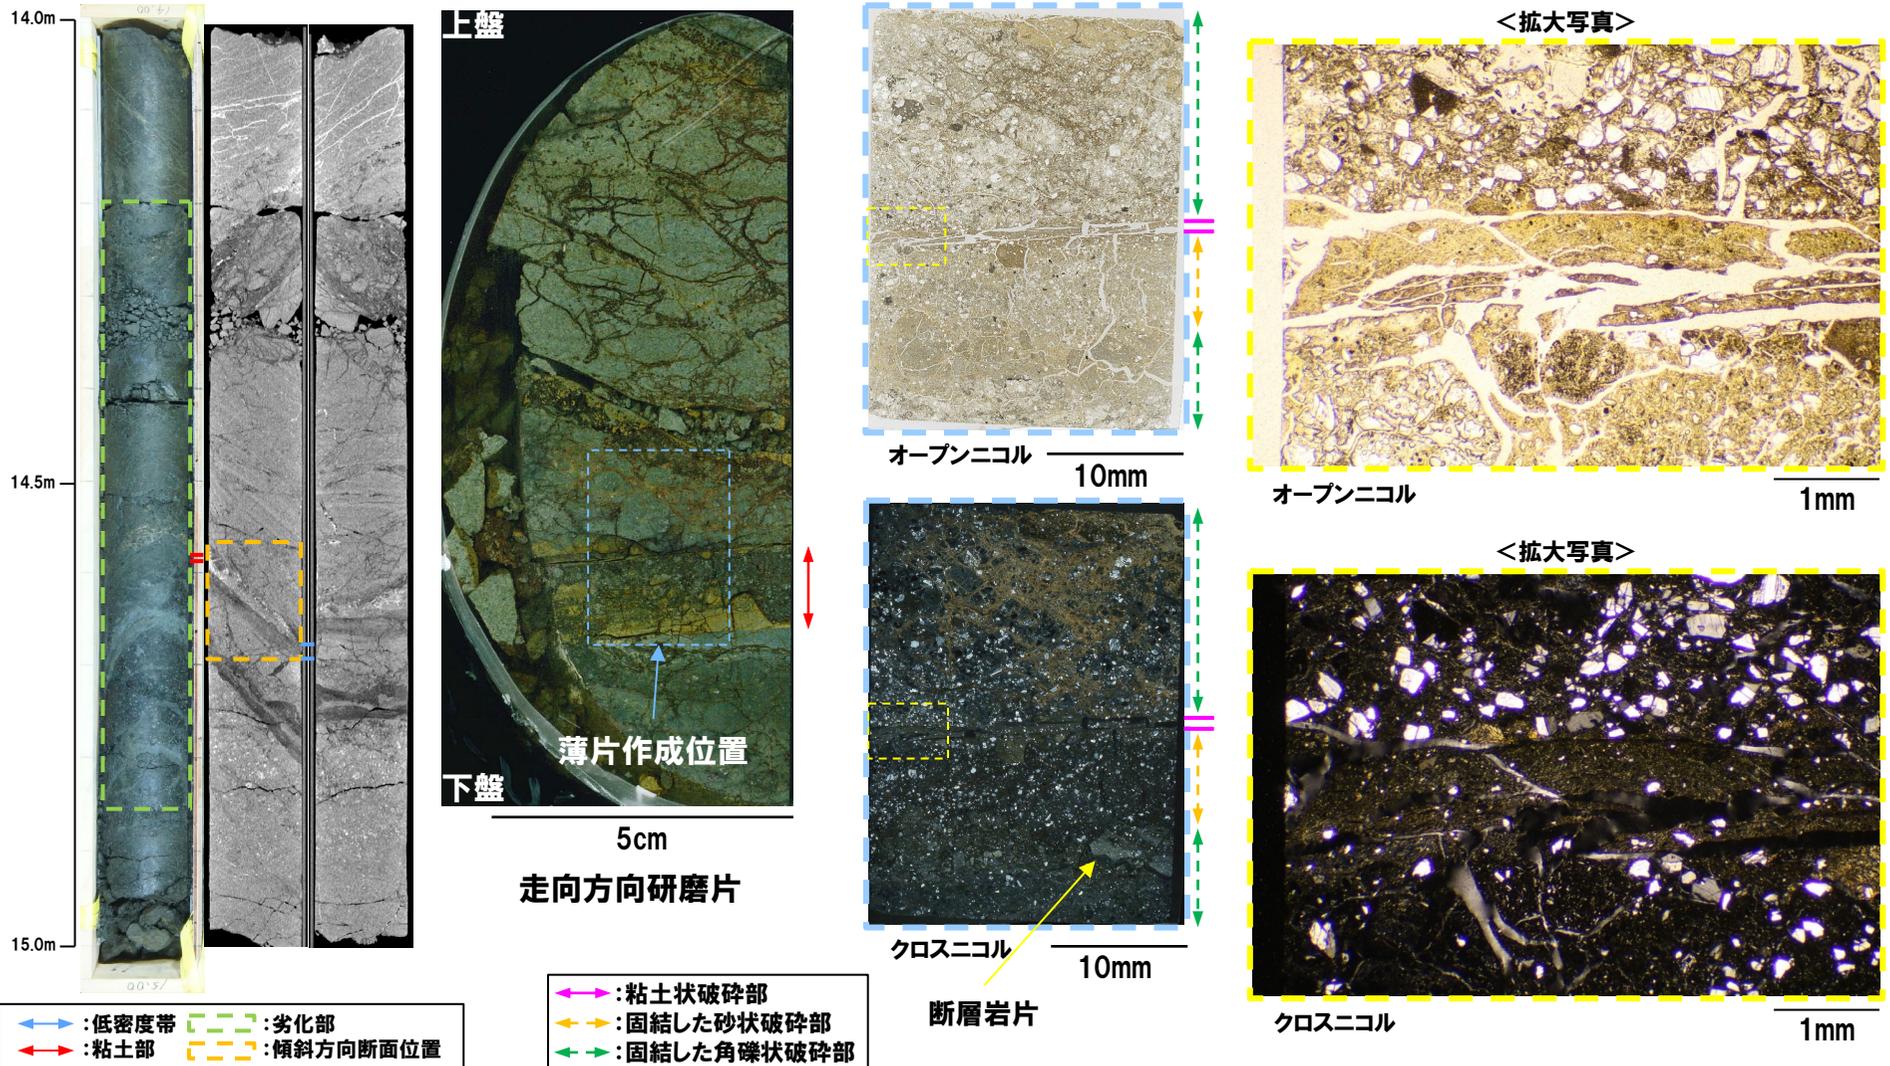
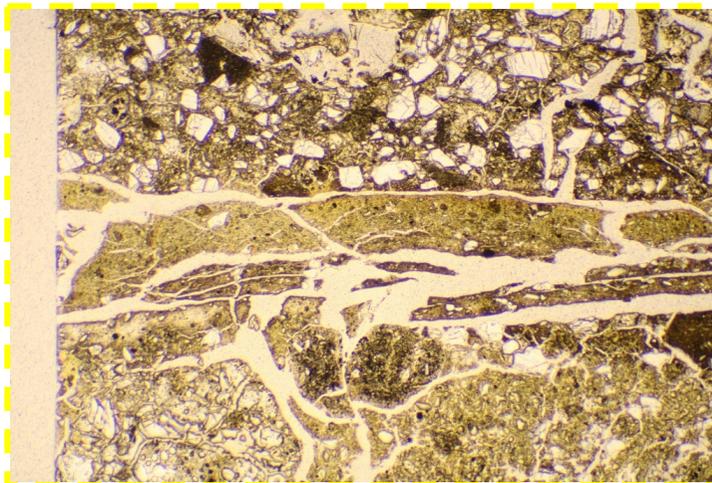
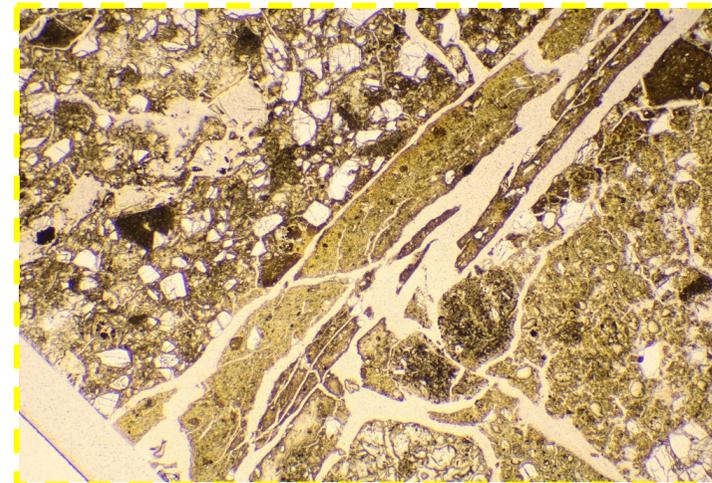
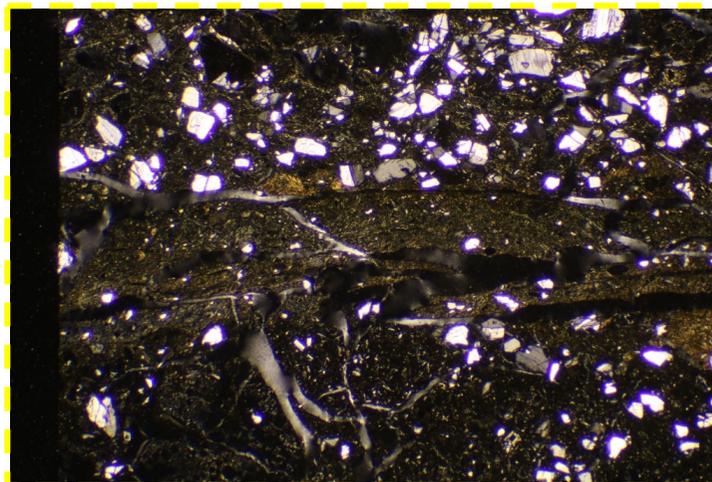
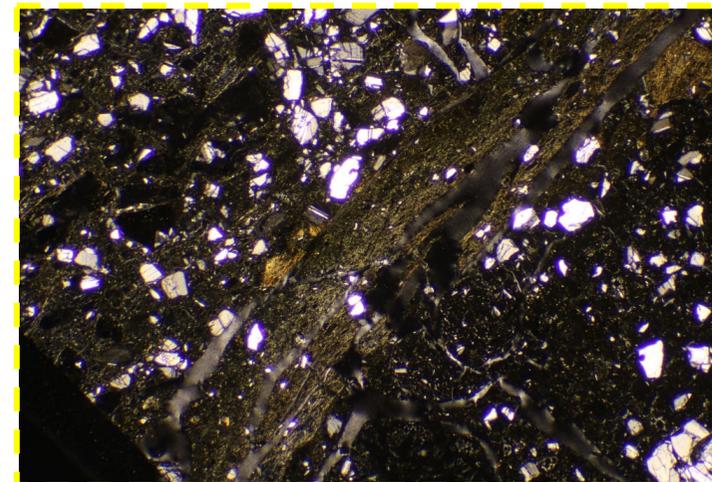
- 約1mmの幅で粘土状破碎部が直線的に連続する。
- 変位センスを示す明瞭な複合面構造は認められない。
- 下盤には破碎した断層岩片が認められる。

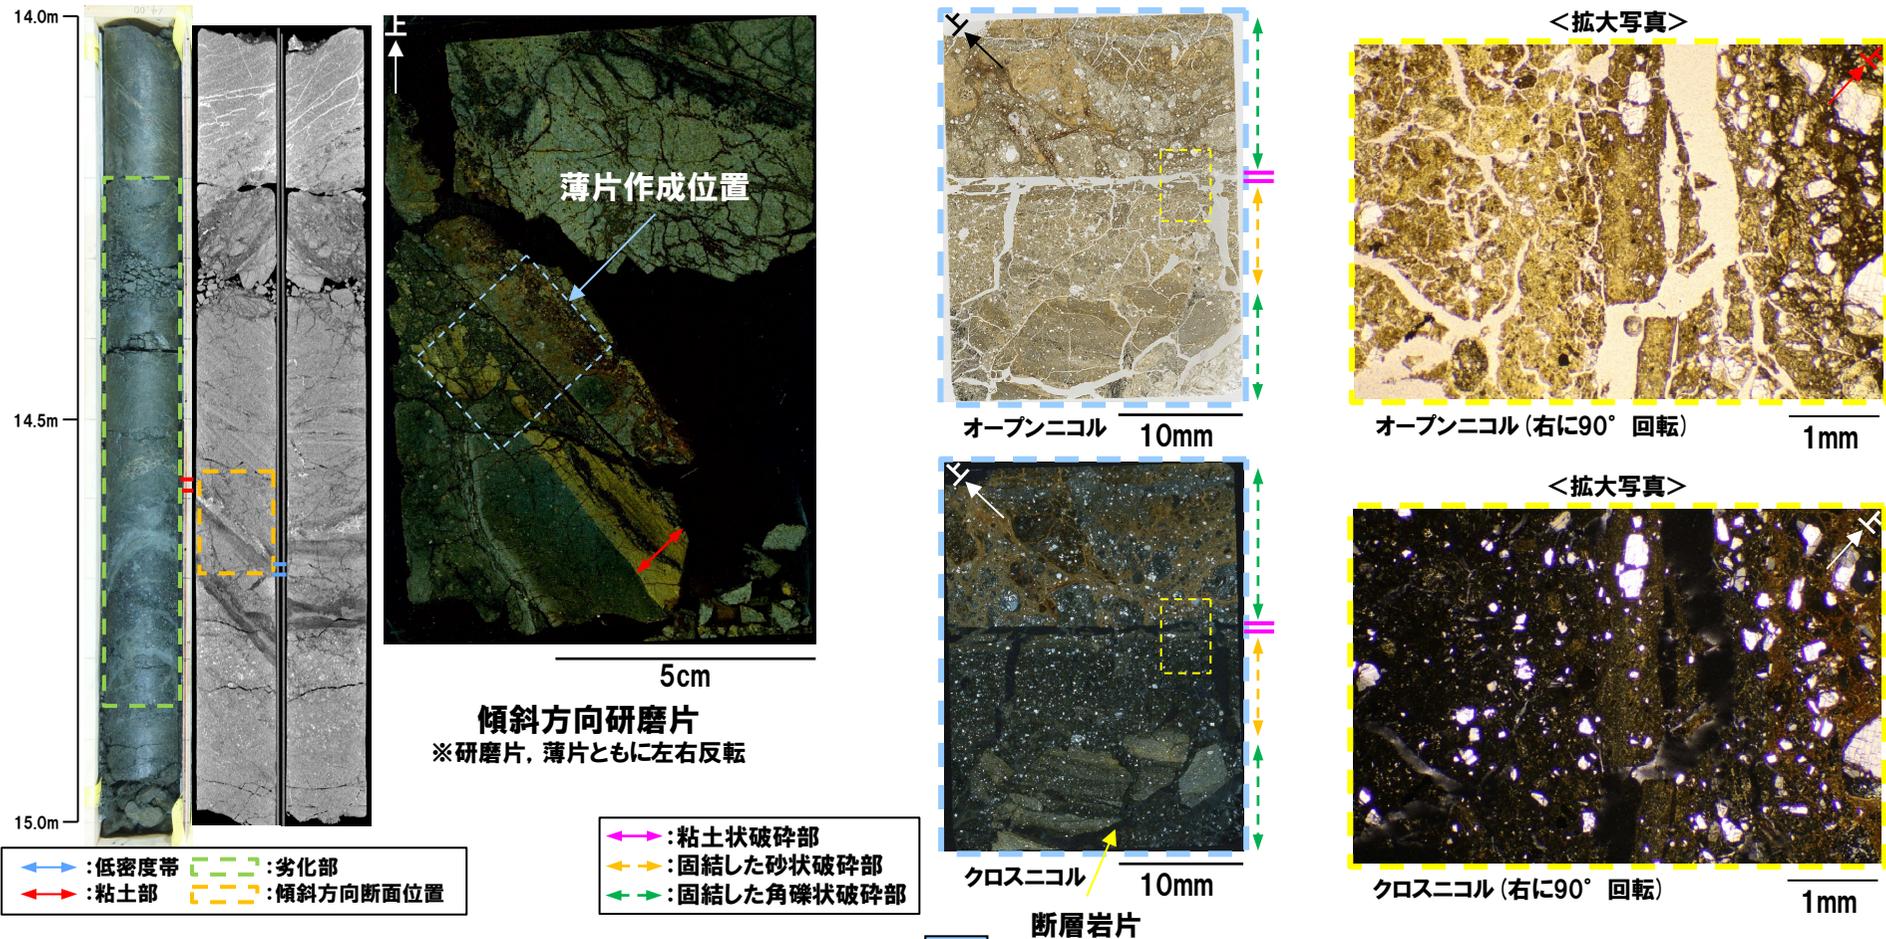
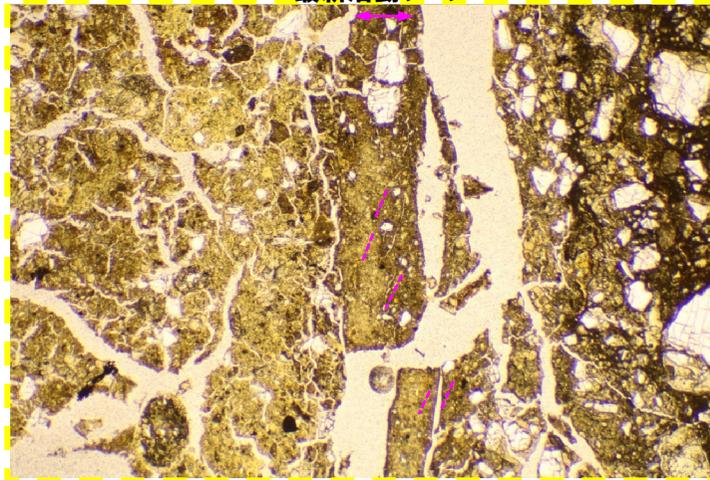
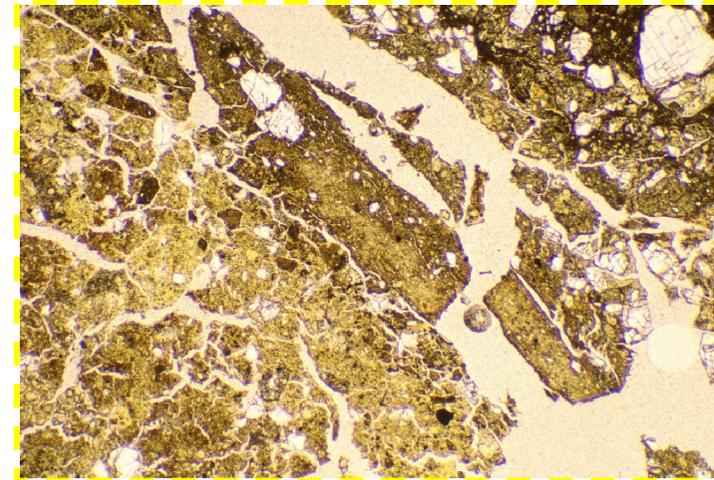
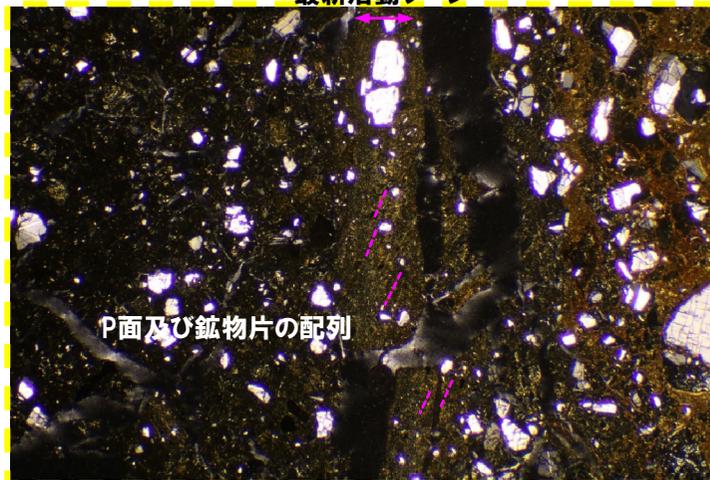
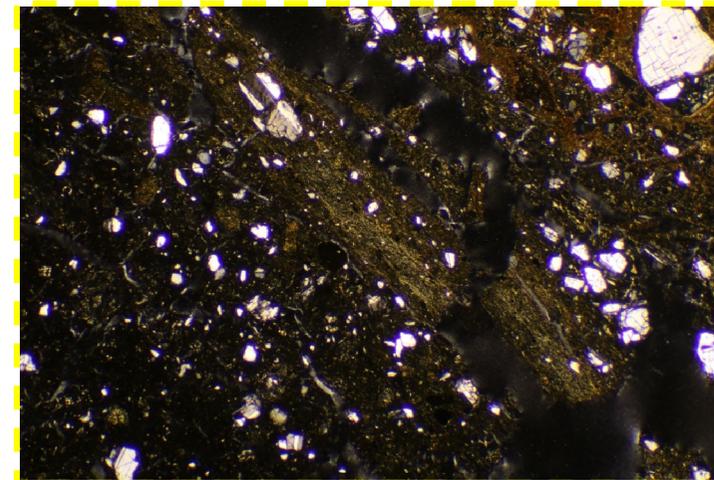
③-4 R1敷地-2' ボーリング (14.57m) - 傾斜方向薄片観察結果 (2/2) -

- 約1mmの幅で粘土状破碎部が直線的に連続する。
- あまり明瞭ではないものの、逆断層センスを示すP面や鉱物片の配列が認められる。
- 下盤には破碎した断層岩片が認められる。

○X線CT画像観察, 条線観察及び薄片観察の結果, 当該粘土部はF-1断層の最新活動部であると判断される。

P面及び鉱物片の配列

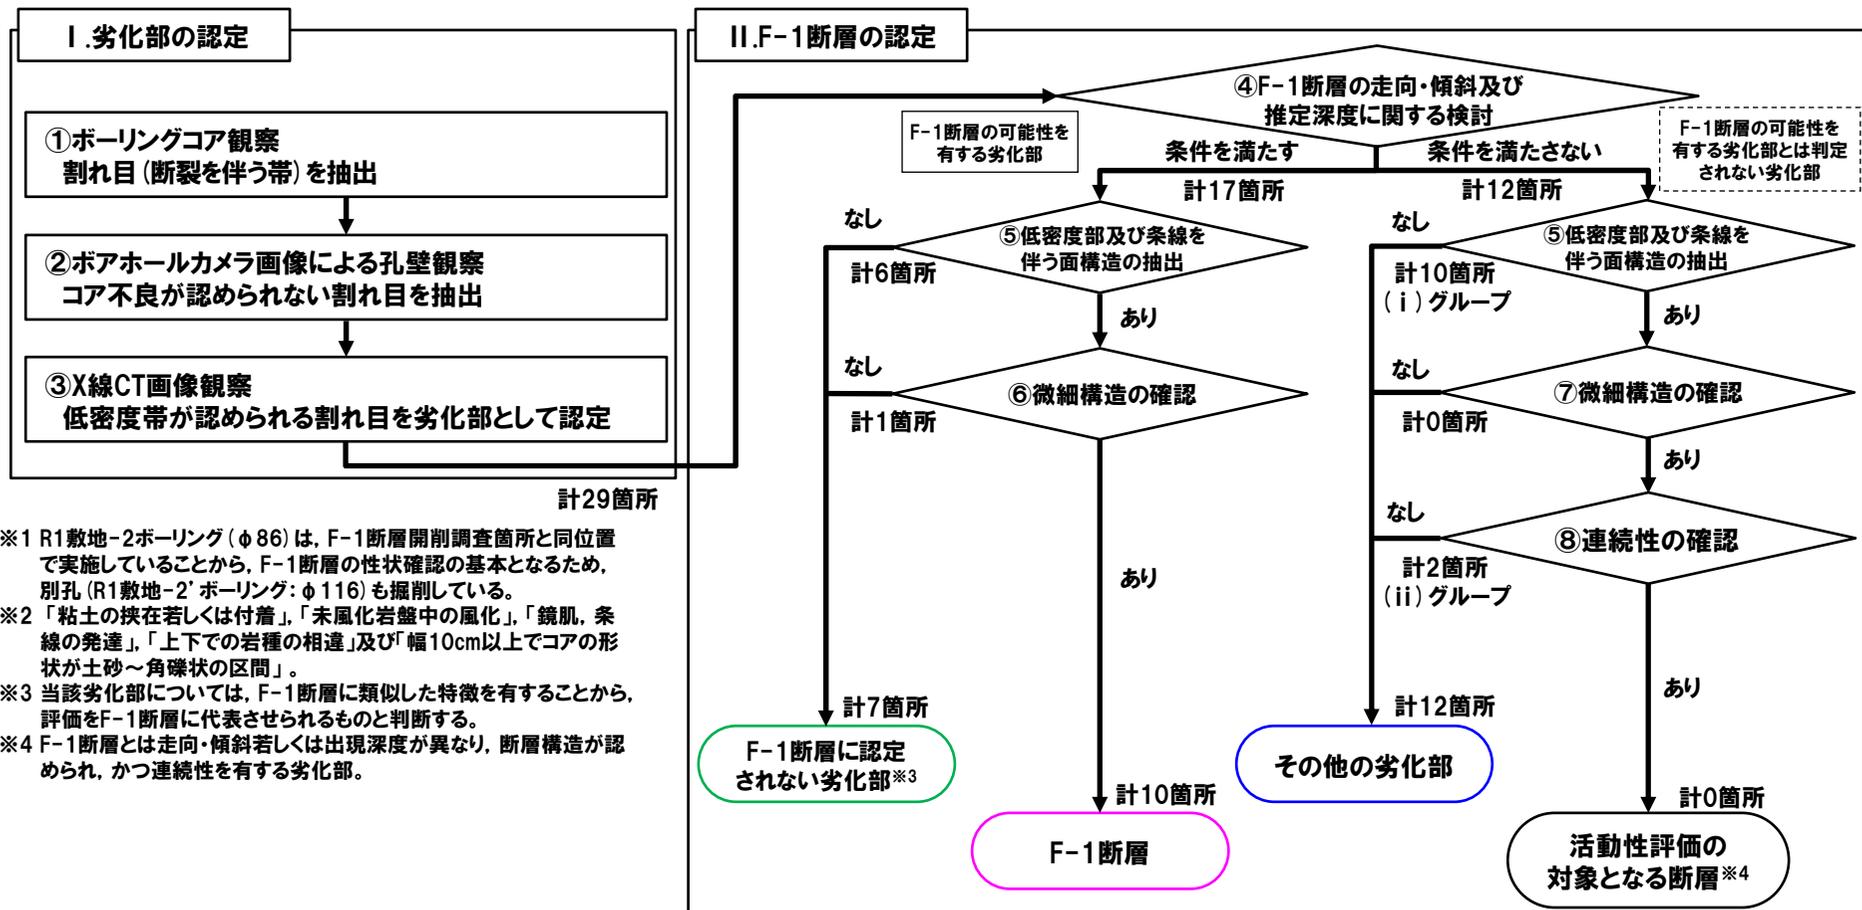
- 1号及び2号炉調査並びに3号炉調査の認定手順に基づき、R1敷地-2' ボーリング\*1調査において認められるF-1断層の特徴を踏まえ策定したF-1断層の認定手順を下図に示す。
- F-1断層の認定手順のうち、ボーリングコア中の劣化部の認定については、まず、ボーリングコア観察により割れ目を抽出するが、抽出に当たっては、以下の段階を踏んでいる。なお、劣化部については、R1敷地-2' ボーリング調査において認められるF-1断層の特徴に基づき、「未固結な粘土を挟在若しくは付着する割れ目及びその周辺に分布する節理、裂かを伴う帯」と定義している。
  - ・割れ目の抽出にあたっては、3号炉調査時の認定手順における割れ目の特徴\*2に着目し、割れ目を抽出
  - ・このうち、劣化部の定義に基づき、軟質粘土が挟在若しくは付着し、かつその周辺に節理若しくは裂かを伴うものを抽出
- 上記の手順において認定された劣化部及び評価結果をP328～P329及びP331に示す。

\*2 「粘土の挟在若しくは付着」、「未風化岩盤中の風化」、「鏡肌、条線の発達」、「上下での岩種の相違」及び「幅10cm以上でコアの形状が土砂～角礫状の区間」。

\*3 当該劣化部については、F-1断層に類似した特徴を有することから、評価をF-1断層に代表させられるものと判断する。

\*4 F-1断層とは走向・傾斜若しくは出現深度が異なり、断層構造が認められ、かつ連続性を有する劣化部。
