### 3.2 開削調査箇所(南側)における各種調査結果

#### ⑫-12 後期更新世以降に堆積した氷期の陸上堆積物との比較-D-1トレンチ(1/4) -

# 4. F-1断層開削調査箇所付近における地層及び地形形成史

③-3 R1敷地-2' ボーリング (14.57m) -走向方向薄片観察結果 (1/2) -

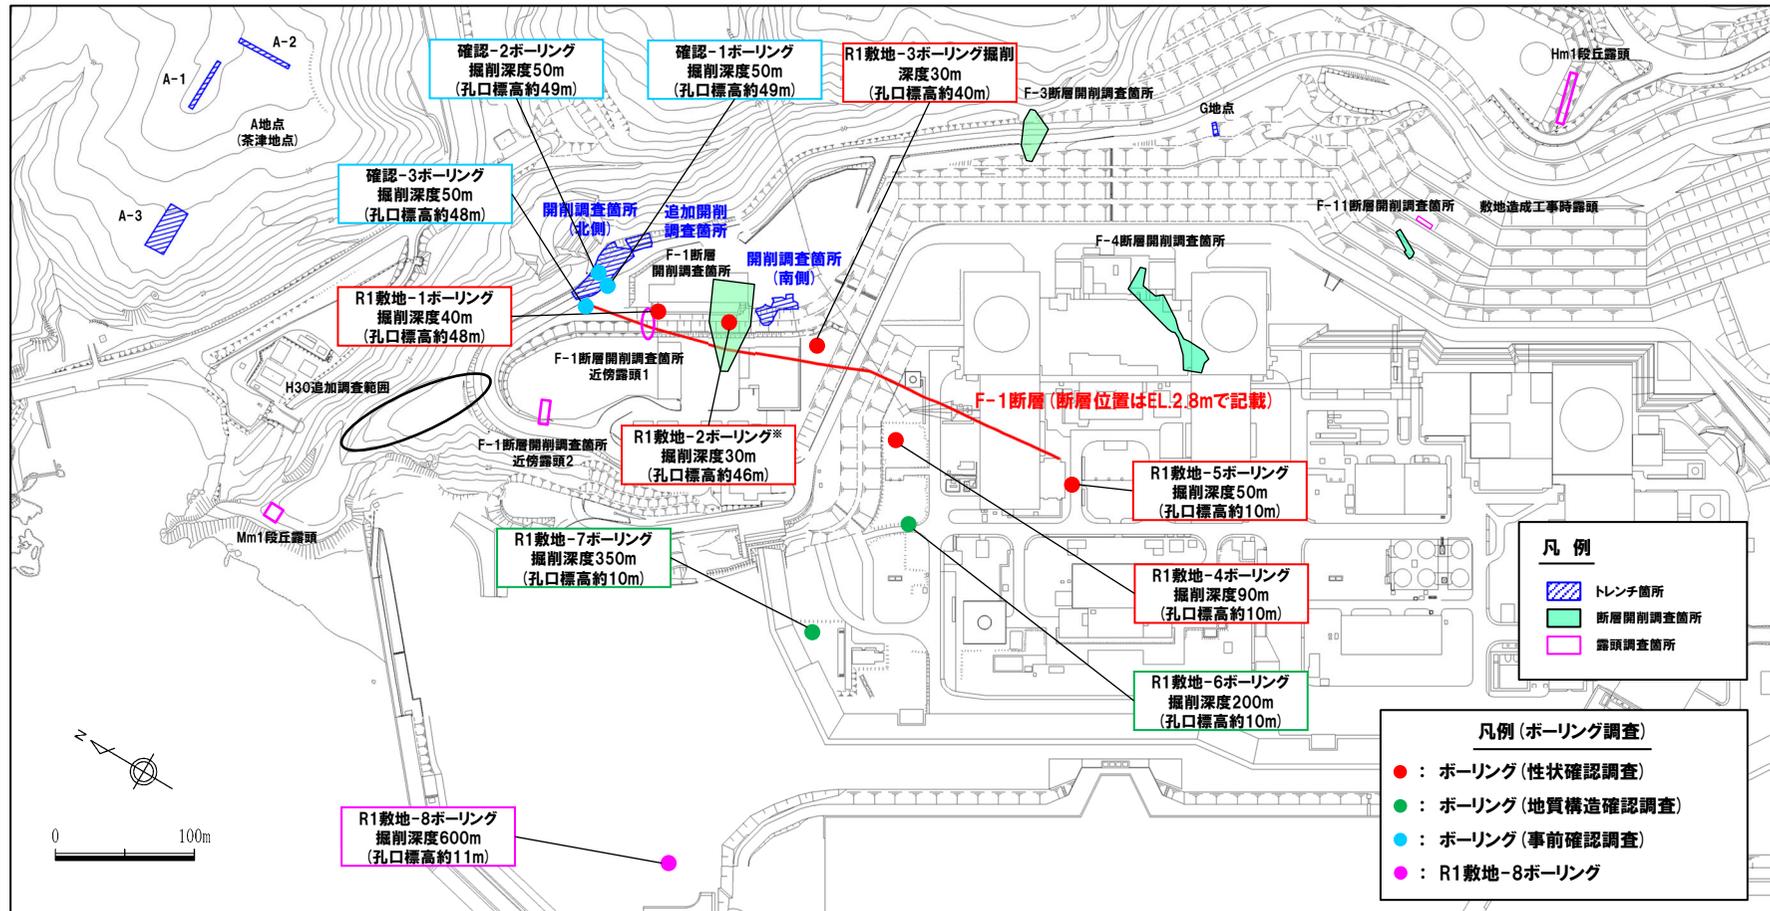
○性状確認調査及び地質構造確認調査として実施したR1敷地-1～R1敷地-7ボーリング, R1敷地-7ボーリングに認められる劣化部の連続性を確認するために実施したR1敷地-8ボーリング並びに開削調査位置の選定を行うための事前確認調査として実施した確認-1～確認-3ボーリングの位置を下図に示す。

※R1敷地-2ボーリング (φ86) は、F-1断層開削調査箇所と同位置で実施していることから、F-1断層の性状確認の基本となるため、別孔 (R1敷地-2'ボーリング: φ116) も掘削している。

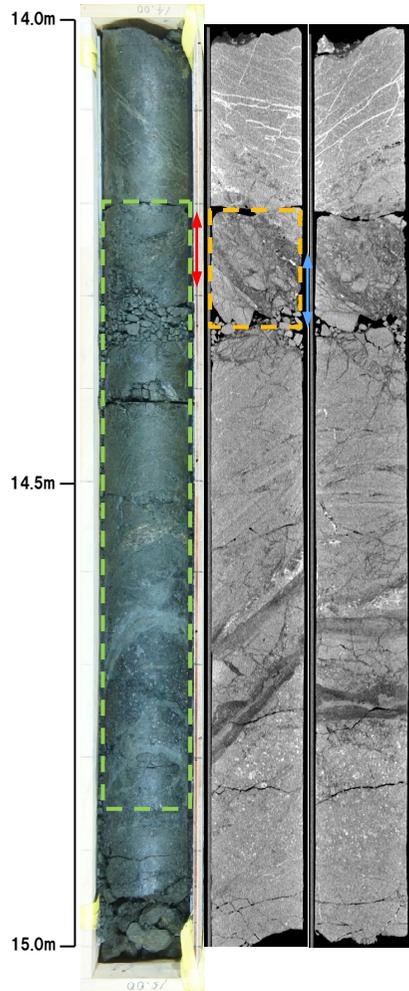
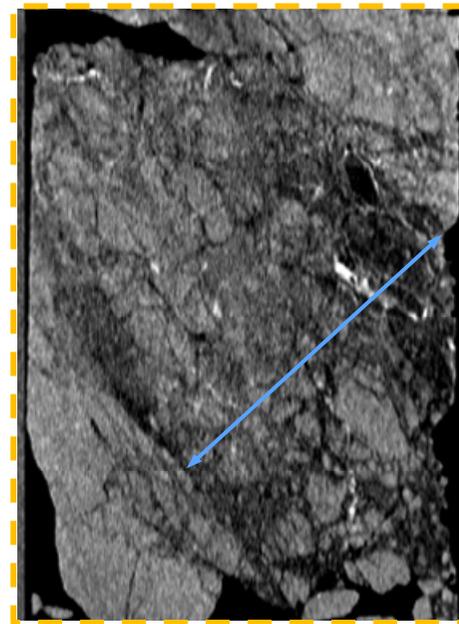
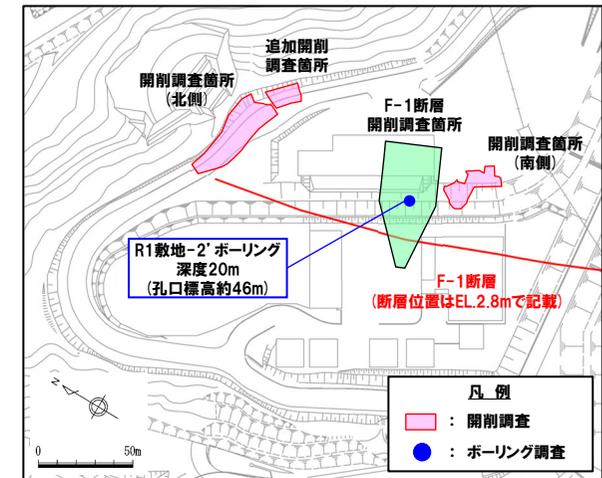
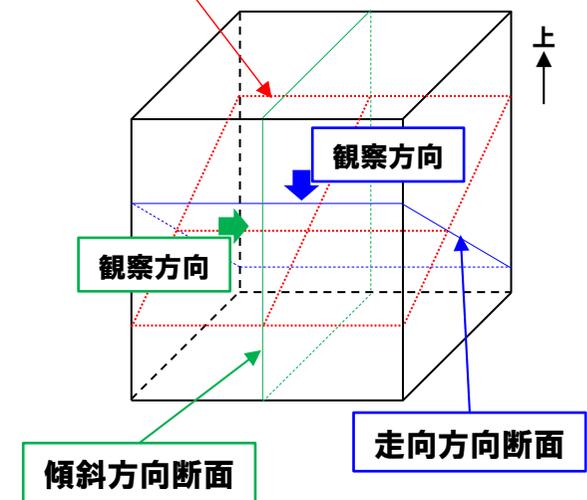
○X線CT画像観察の結果, 低密度帯が認められる。

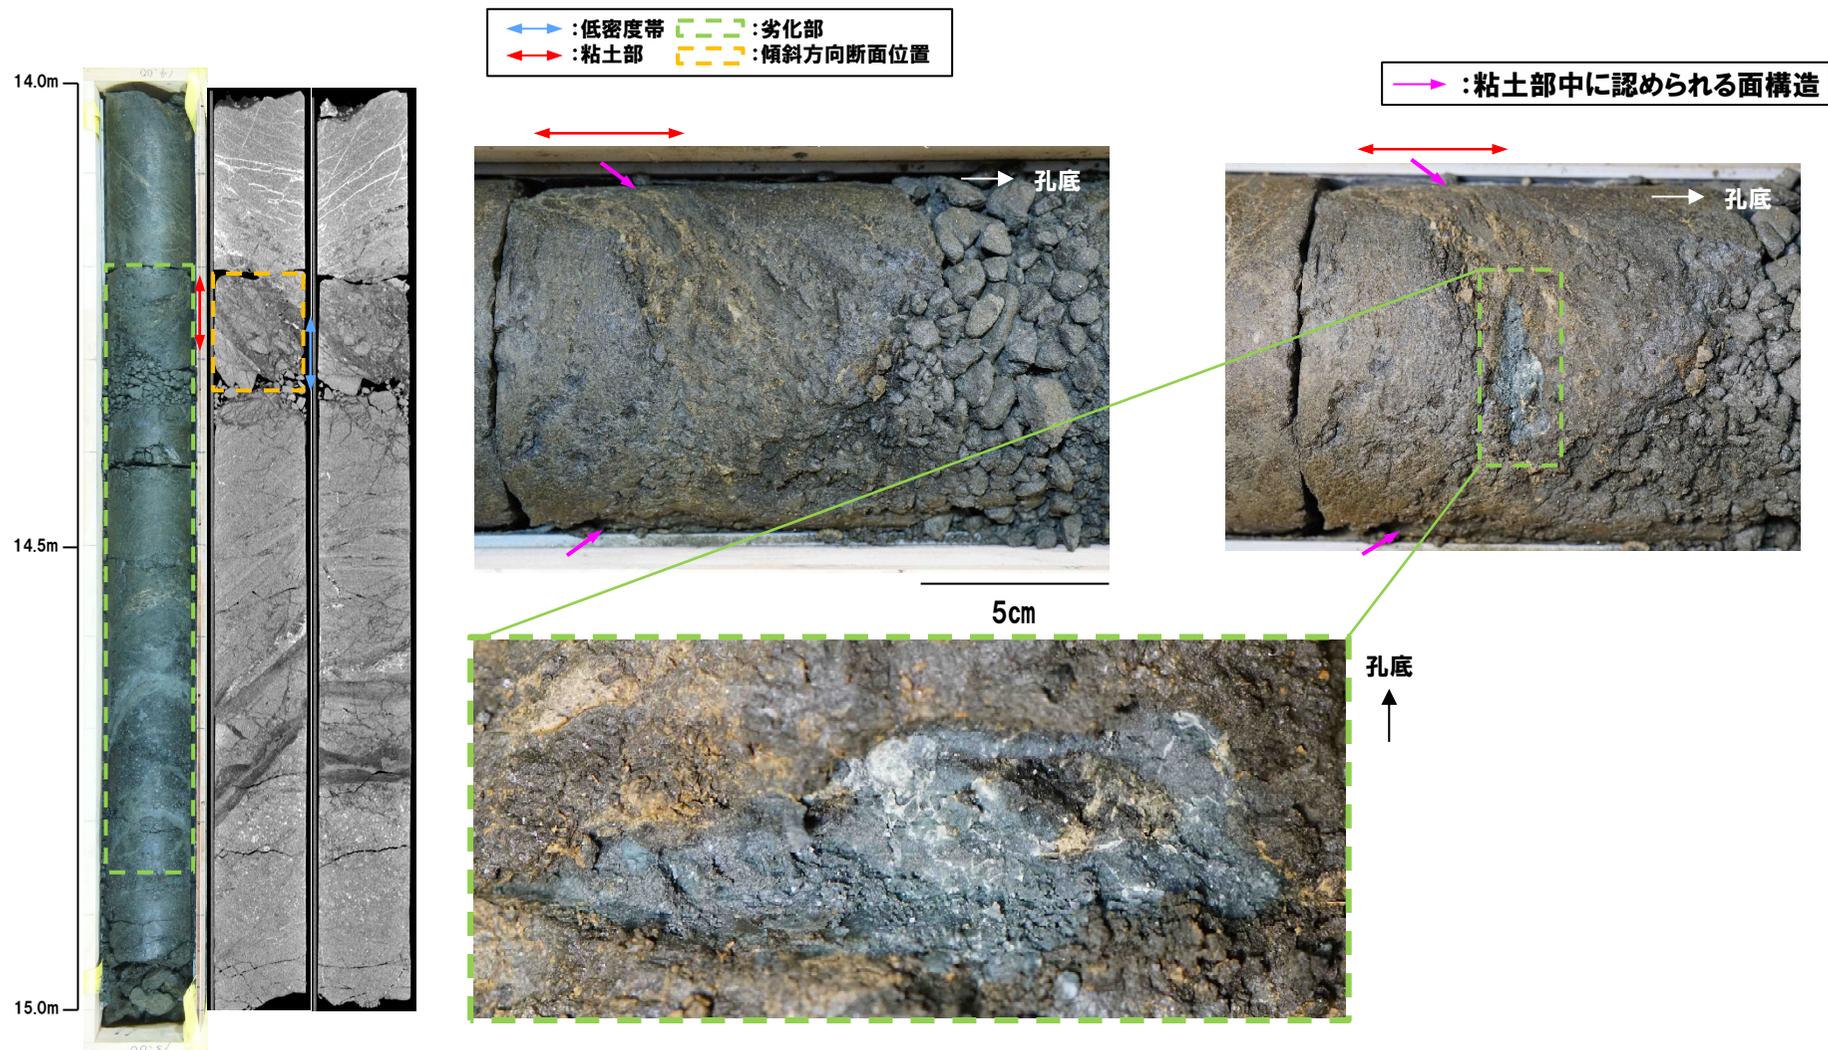
## R1敷地-2' ボーリング (14.25m) - 条線観察結果 -

- 粘土部中に認められる面構造を浅部側から深部側へ観察を行った。
- 厚さ約1mmの軟質粘土の挟在が認められる。
- 当該面では平滑に剥離せず、条線及び鏡肌は認められない。

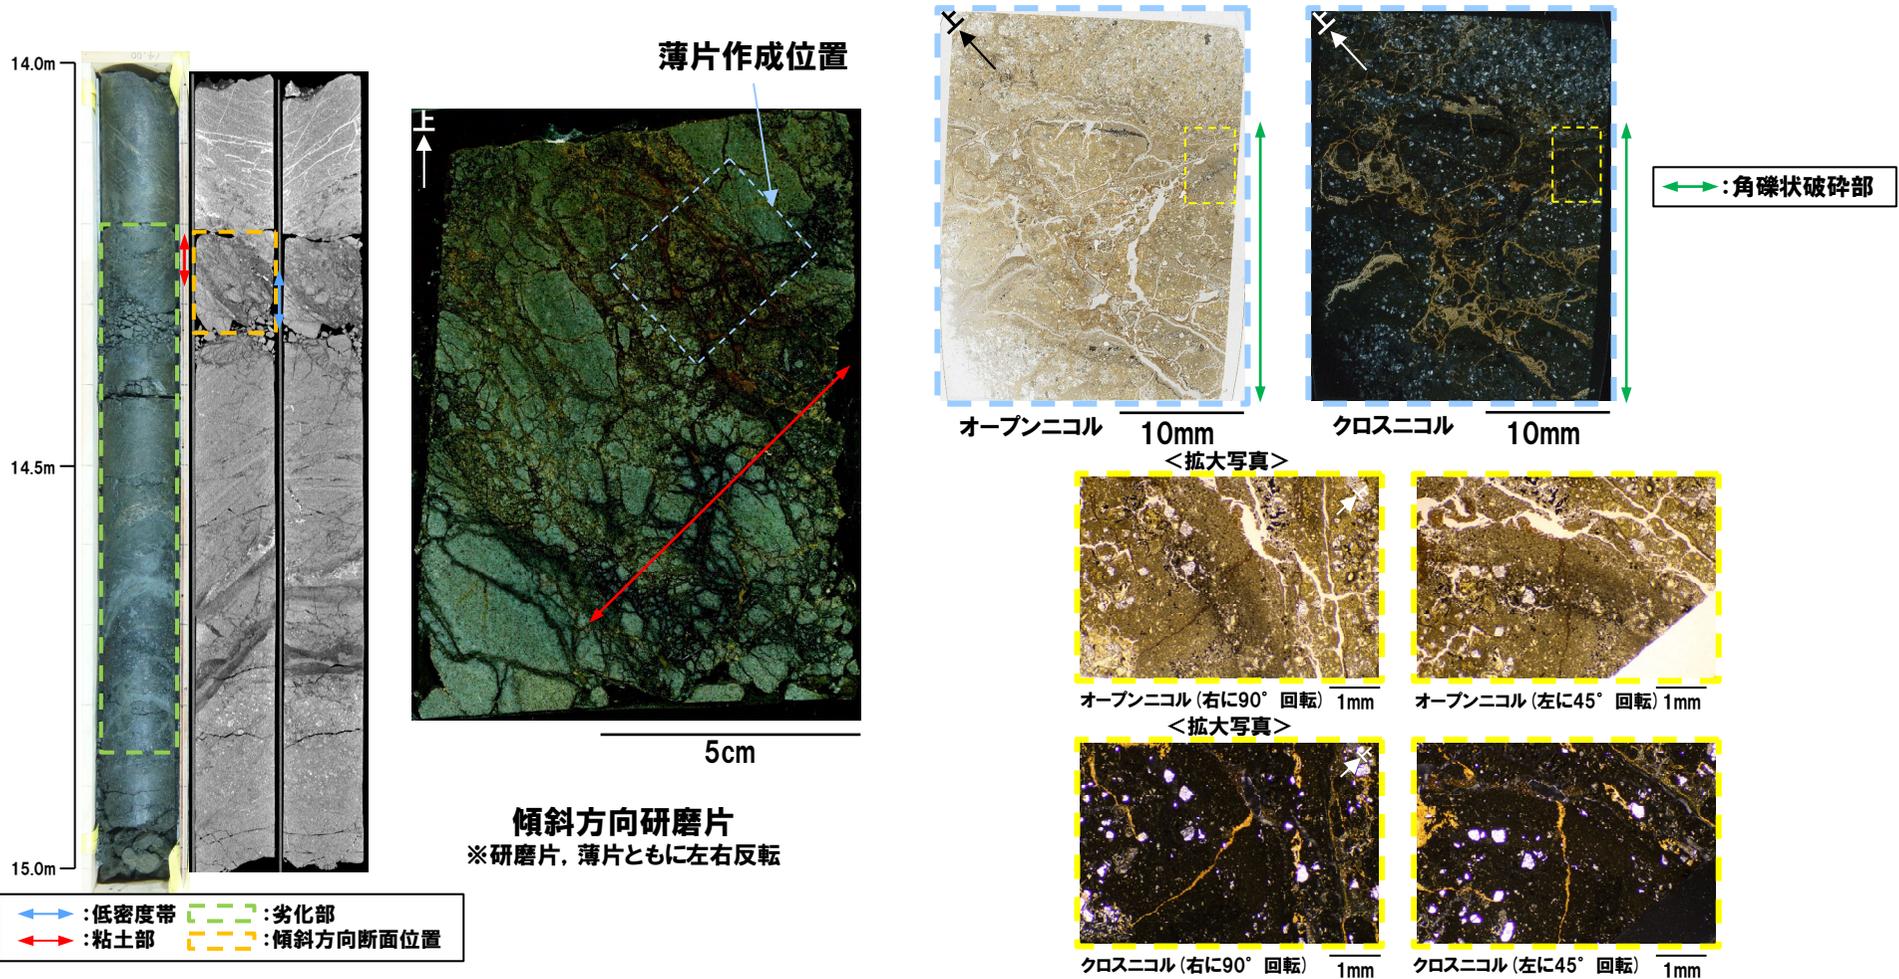
R1敷地-2' ボーリング (14.25m) - 傾斜方向薄片観察結果 -

- 全体に高干渉色を示す粘土鉱物が網状に分布する。
- 断層を示す組織は不明瞭で、強く変質の影響を受けている。

○X線CT画像観察, 条線観察及び薄片観察の結果, 当該粘土部はF-1断層の最新活動部ではないものと判断される。

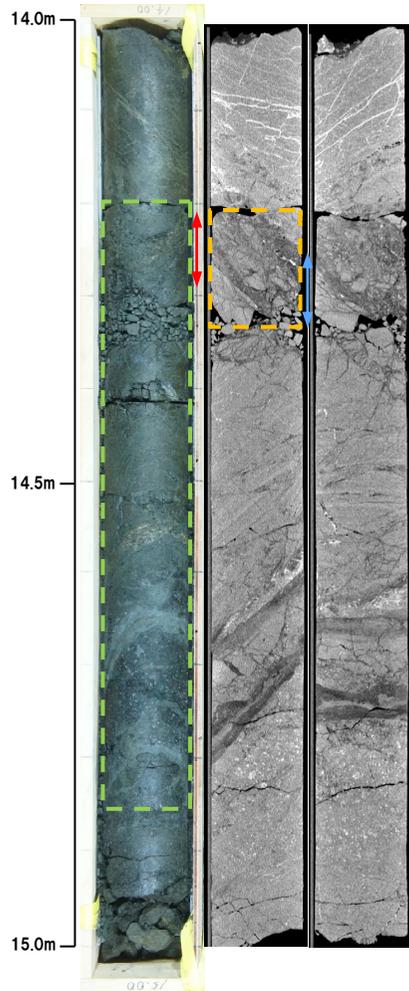
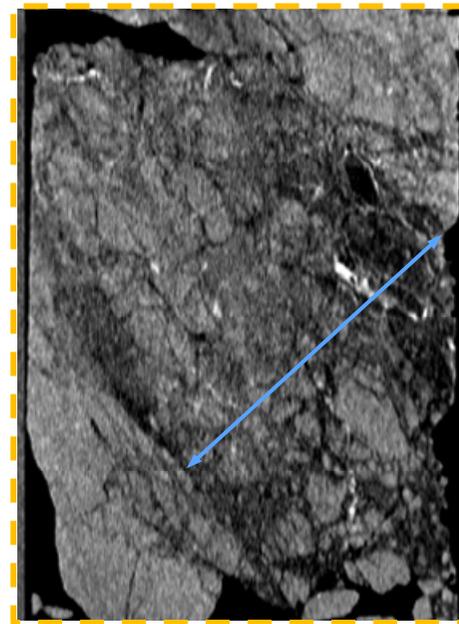
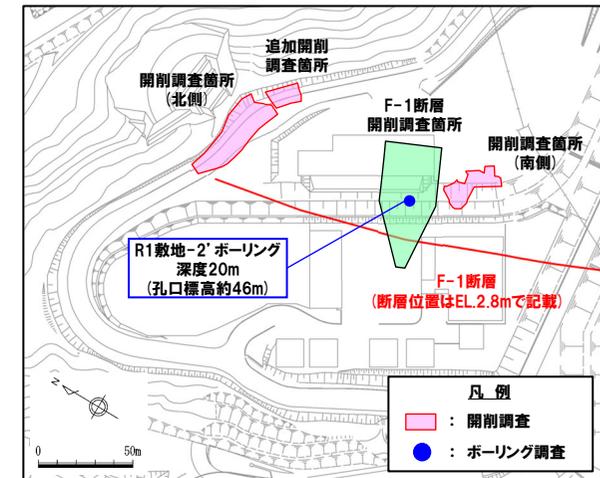
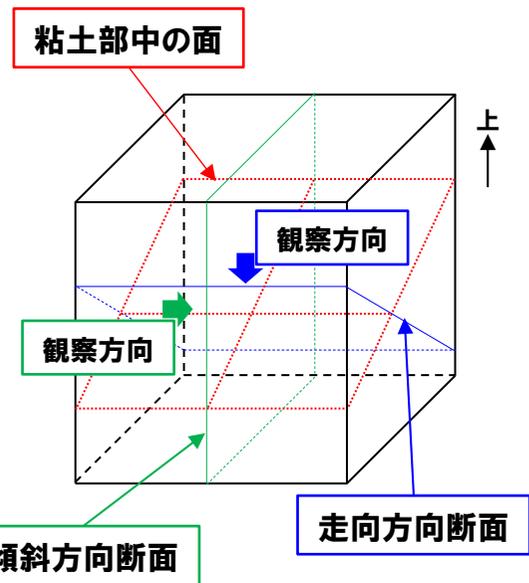
R1敷地-2' ボーリング (14.30m) -X線CT画像観察結果-

○X線CT画像観察の結果, 低密度帯が認められる。

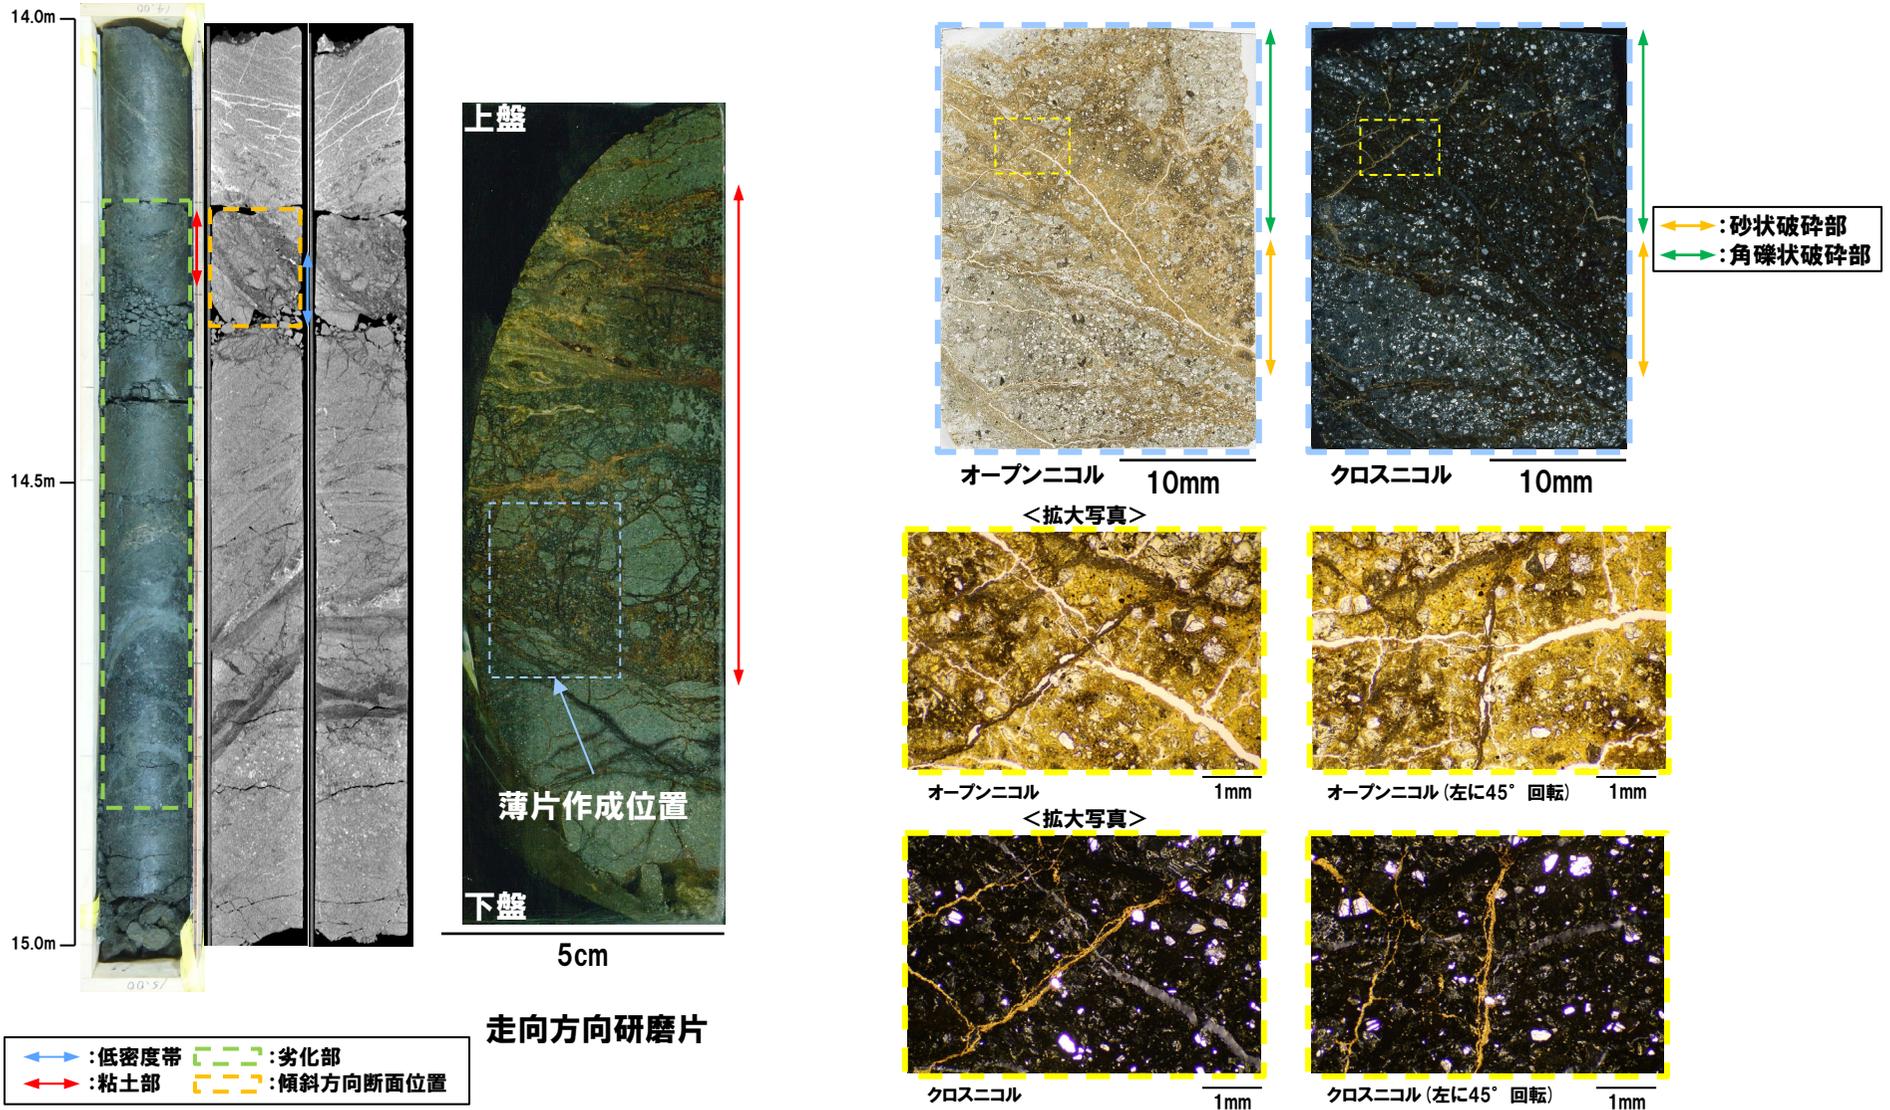
- 全体に高干渉色を示す粘土鉱物が網状に分布する。
- 断層を示す組織は不明瞭で、強く変質の影響を受けている。
