# 泊発電所 地盤(敷地周辺の地質・地質構造)について

令和7年1月31日  
北海道電力株式会社

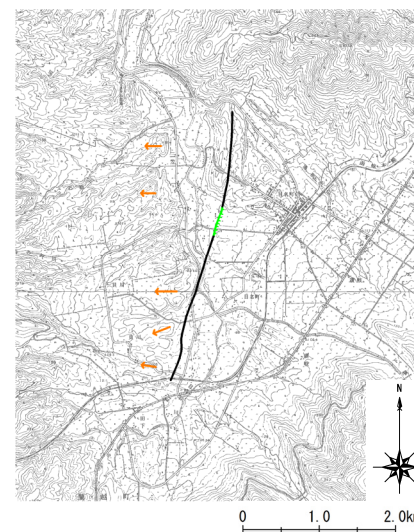
目名付近の断層

| 断層名 | 文献調査 | 地形調査 | 地質調査 | 総合評価 | 断層長さ (km) |
|---|---|---|---|---|---|
| 目名付近の断層<br>(詳細はP37～P44参照) | <p>【中田・今泉編 (2002), 今泉ほか編 (2018)】</p> <p>○尻別川右岸の蘭越町目名付近に活断層</p> <p>○長さ: 約4km (西側隆起)</p> <p>【活断層研究会編 (1991)】</p> <p>○記載なし</p> <p>【池田ほか編 (2002)】</p> <p>○記載なし</p> | <p>○調査地域付近には、目名川沿いの低地で、周辺には低位及び高位の河成段丘面、洞爺火砕流堆積面等が分布している。</p> <p>○Lf2段丘面とAf段丘面の間に低崖が認められる。</p> <p>○この低崖は、南東側の山地から連続するAf段丘面及びこれを形成する小河川とほぼ直交すること、地形面及び河川の勾配に対して逆向きを示すことから、小河川の河食崖として判断し難い。</p> | <p>○目名付近の断層周辺には、新第三系上部鮮新統～第四系下部更新統尻別川層が分布し、これを高位、中位及び低位の各河成段丘堆積物並びに洞爺火砕流堆積物等が覆って分布している。</p> <p>○区分Ⅲ及び区分Ⅴとした区間の西側の、三之助第一川からボン貝穀沢川にかけての区間には、尻別川層内にN-S方向の褶曲が認められる。</p> <p>○区分Ⅲ及び区分Ⅴとした区間は、これらの褶曲の最も東側の背斜構造と調和的である。</p> | <p>○地形調査結果より、蘭越町三笠南方のLf2段丘面とAf段丘面の間に低崖及びその西方に並走するHf2段丘面に西向きに傾斜が認められる。</p> <p>○ボーリング調査結果より、変位地形北方延長部の蘭越町三笠付近で、第四系中部更新統三和層の基底に不連続が認められるものの、洞爺火砕流堆積物の基底に変位・変形は認められない。</p> <p>○しかし、ボーリング地点における洞爺火砕流堆積物の分布標高は、周辺の洞爺火砕流堆積面の分布標高と比較して、若干高い状況が認められる。</p> <p>○これらのことより、目名付近の断層は、<b>後期更新世以降の活動が否定できないことから、その活動を考慮する。</b></p> | 約5km |

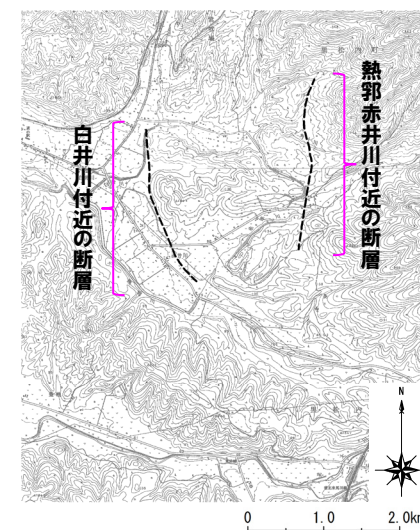
白井川付近の断層・熱郭赤井川付近の断層

| 断層名 | 文献調査 | 地形調査 | 地質調査 | 総合評価 | 断層長さ (km) |
|---|---|---|---|---|---|
| 白井川付近の断層<br>(詳細は補足説明資料P113～P117参照) | 【中田・今泉編(2002), 今泉ほか編(2018)】<br>○黒松内町白井川地区に推定活断層<br>○長さ: 約1km (東側隆起)<br>【活断層研究会編(1991)】<br>○記載なし<br>【池田ほか編(2002)】<br>○記載なし | ○文献に示される断層位置は、白井川地区の東方にある丘陵と沖積低地との地形境界であり、その地形境界は長さが短く、形態も不鮮明である。 | ○白井川付近の断層周辺には、東側の丘陵に新第三系上部鮮新統～第四系下部更新統尻別川層の砂岩及び礫岩が分布しており、西側の白井川沿いに第四紀完新世の沖積層が分布している。<br>○白井川付近の断層及びその南方延長部を横断して、洞爺火砕流堆積面の分布標高に差は認められない。 | ○地形調査結果より、白井川付近の断層周辺では、区分Ⅰ～Ⅳに該当するような変位地形は認められない。<br>○白井川付近の断層中央部におけるボーリング調査結果より、尻別川層は東側へ15°程度の傾斜で連続し、文献で示されるような東上がりの構造は認められない。<br>○白井川付近の断層の北端部～南方延長には、洞爺火砕流堆積面が分布し、その分布標高は、西流する熱郭川の現河床勾配と調和的に流下方向へ高度を減じており、白井川付近の断層及びその南方延長部を横断して、洞爺火砕流堆積面の分布標高に差は認められない。<br>○これらのことより、白井川付近の断層付近には、 <b>後期更新世以降の活動を考慮する断層は認められないと判断される。</b> | — |
| 熱郭赤井川付近の断層<br>(詳細は補足説明資料P118～P121参照) | 【中田・今泉編(2002), 今泉ほか編(2018)】<br>○黒松内町赤井川地区に推定活断層<br>○長さ: 約2km (東側隆起)<br>【活断層研究会編(1991)】<br>○記載なし<br>【池田ほか編(2002)】<br>○記載なし | ○文献に示される断層位置は、下角十川付近のやや急峻な山地の山麓及び赤井川南部の山麓に鞍部が不連続に認められる。 | ○熱郭赤井川付近の断層周辺には、新第三系鮮新統賀老山火山岩類の凝灰角礫岩及び新第三系上部鮮新統～第四系下部更新統尻別川層の砂岩及び礫岩が分布しており、これを高位の河成段丘堆積物が覆っている。 | ○地形調査結果より、熱郭赤井川付近の断層周辺では、区分Ⅰ～Ⅳに該当するような変位地形は認められない。<br>○地表地質踏査及びボーリング調査結果より、下角十川南方では、熱郭赤井川付近の断層を挟んでHf2段丘堆積物を覆うローム層の基底がほぼ水平に連続している。<br>○これらのことより、熱郭赤井川付近の断層付近には、 <b>後期更新世以降の活動を考慮する断層は認められないと判断される。</b> | — |

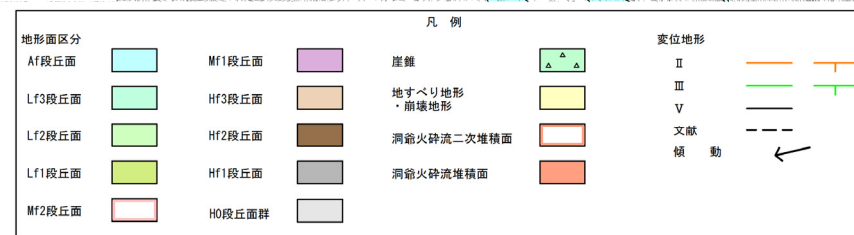
目名付近の断層周辺の地形分類図

- 地形調査結果より、蘭越町三笠南方のLf2段丘面とAf段丘面の間に低崖及びその西方に並走するHf2段丘面に西向きの傾動が認められる。
- ボーリング調査結果より、変位地形北方延長部の蘭越町三笠付近で、第四系中部更新統三和層の基底に不連続が認められるものの、洞爺火砕流堆積物の基底に変位・変形は認められない。
- しかし、ボーリング地点における洞爺火砕流堆積物の分布標高は、周辺の洞爺火砕流堆積面の分布標高と比較して、若干高い状況が認められる。
- これらのことより、目名付近の断層は、後期更新世以降の活動が否定できないことから、その活動を考慮する。
- 断層長さについては、北端は、地形調査により変位地形が認められた区間の北方延長で、西方に分布するHf2段丘面に傾動が認められなくなる蘭越町三笠北方の丘陵とし、南端は、周辺の洞爺火砕流堆積面の分布標高に差が認められない範囲を越えた河成段丘面の縁辺部に位置する蘭越町田下とする約5kmと評価する。
