# 3. 断層の系統分類及び各断層系の新旧関係

- 3.1 断層の系統分類
- 3.2 各断層系の新旧関係

# 5. F-1断層の活動性評価

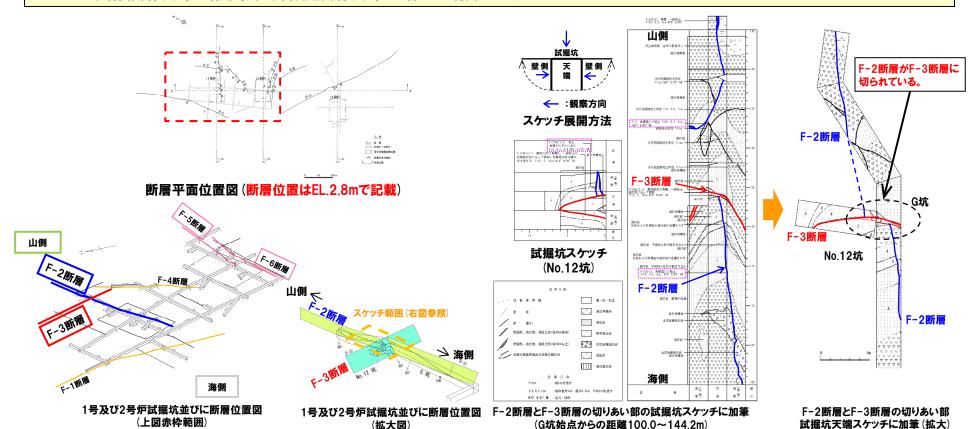
- ○1号及び2号炉試掘坑調査の結果,高角逆断層(3)系のF-2断層と層面断層(2)系のF-3断層には,切りあいの関係が認められることから,F-2断層及びF-3断層の活動時期の新旧関係を確認した。
- ○F-2断層は、試掘坑G坑とNo.12坑の交差部付近で、F-3断層に切られていることを確認した。
- ○なお、F-2断層は、F-3断層の上盤では、走向・傾斜がN70° E/65° Wの角礫混じり粘土からなり、下盤では、走向・傾斜がN52° ~67° E/73° ~80° Wの角礫混じり粘土若しくは角礫をわずかに含む粘土からなり、類似した特徴(走向・傾斜、断層の性状等)を有する。

- ○F-3断層の活動時期は、F-2断層より新しく、加えて、高角逆断層(3)系の系統分類の妥当性検討結果(P63参照)を踏まえると、F-5断層及びF-6断層よりも新しいと判断される。
- ○このため、層面断層(2)系の活動時期は、高角逆断層(3)系より新しいと判断される。

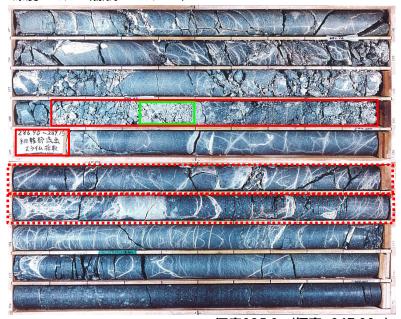
ボーリングコア写真(3-5孔)

- ○ボーリング調査から推定されるF-9断層の延長位置付近には、F-9断層と同じ特徴を示す断層は認められない。
- ○また, F-9断層の推定延長位置付近より上位の深度288.1~289.2m付近に破砕部が認められ, その深度は周辺のボーリング孔で確認されているF-7断層から推定される位置と調和的である。
- ○当該破砕部は、角礫及び粘土からなり、走向・傾斜は、孔壁の観察から、N36° E/18° E、N66° E/22° Wを示し、F-7断層の特徴と同様であることから、F-7断層と考えられる。

:F-7断層破砕部(深度288.10~289.15m)

:F-7断層粘土部(深度288.35~288.50m)

:F-9断層推定延長位置(深度290~292m付近)

- ○ボーリング調査の結果、F-9断層及びF-10断層は、以下のことから、F-7断層を越えて連続しない。
  - ・F-9断層の推定延長位置付近には,F-9断層と同じ特徴を示す断層は認められず,その上位の深度に認められる破砕部は,F-7断層の特徴(走 向・傾斜及び断層の性状)と同様であること等から,F-7断層と考えられる(P70~P71参照)
  - ・F-10断層の推定延長位置付近には,F-10断層と同じ特徴を示す断層は認められず,その上位の深度に認められる破砕部はF-7断層の特徴(走向・傾斜及び断層の性状)と同様であること等から,F-7断層と考えられる(前頁参照)
- ○低角逆断層系のF-7断層と層面断層(1)系のF-9断層及びF-10断層は、いずれも逆断層であり、走向・傾斜とそれぞれの位置関係を考慮すると、F-7断層の分岐断層としてF-9断層及びF-10断層が活動する変位方向ではない(下図参照)。

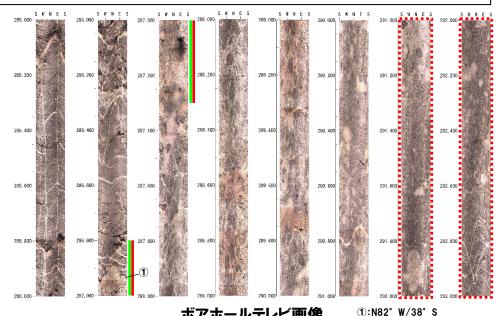
ボアホールテレビ画像 (3J-4孔 深度285.0~293.0m)

- ○3-5孔に隣接する(南側約5m)3J-4孔においても、ボーリング調査から推定されるF-9断層の延長位置付近には、F-9断層と同じ特徴を示す断層は認められない。
- ○また, F-9断層の推定延長位置付近より上位の深度286.8~287.3m付近に破砕部が認められ, その深度は周辺のボーリング孔で確認されているF-7断層から推定される位置と調和的である。
- ○当該破砕部は、角礫及び粘土からなり、走向・傾斜は、孔壁の観察から、N82°W/38°Sを示し、F-7断層の特徴と同様であることから、F-7断層と考えられる。

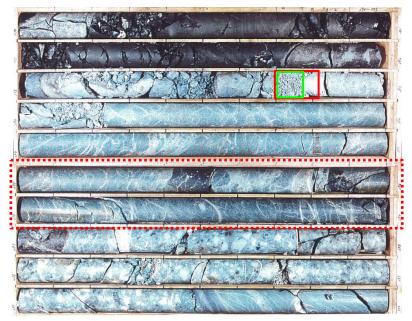
ボーリングコア写真(3-2孔)

- ○ボーリング調査から推定されるF-10断層の延長位置付近には、F-10断層と同じ特徴を示す断層は認められない。
- ○また、F-10断層の推定延長位置付近より上位の深度292.7~292.9m付近に破砕部が認められ、その深度は周辺のボーリング孔で確認されているF-7断層から推定される位置と調和的である。
- ○当該破砕部は、角礫及び粘土からなり、走向・傾斜は、孔壁の観察から、N79°W/38°E、N39°W/26°Wを示し、F-7断層の特徴と同様であることから、F-7断層と考えられる。

:F-7断層破砕部(深度292.70~292.83m)

」:F-7断層粘土部(深度292.70~292.77m)

:F-10断層推定延長位置(深度295~297m付近)

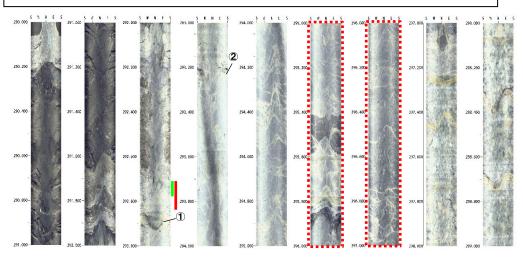
ボアホールテレビ画像 (3-2孔 深度290.0~299.0m)

1:N79° W/38° E 2:N39° W/26° W

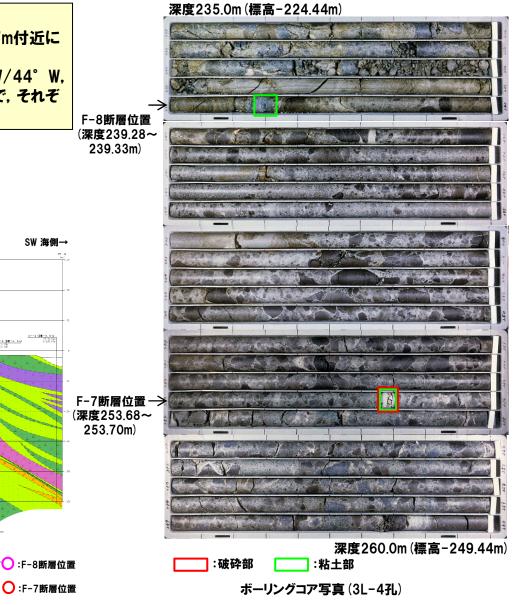
地質断面図(4断面, 位置は前頁参照)

- ○深度239.2~239.4m付近にF-8断層, 深度253.6~253.7m付近に F-7断層がそれぞれ認められる。
- ○ボーリングコアで確認されたF-8断層の走向・傾斜はN45°W/44°W, F-7断層の走向・傾斜はN17°W/6°W, N77°E/14°Wで, それぞれの断層の走向・傾斜と調和的である。

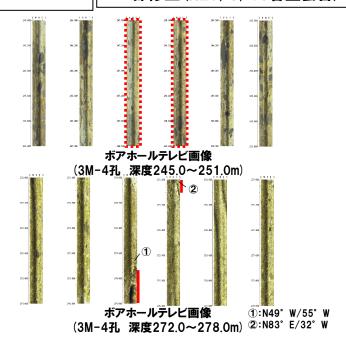
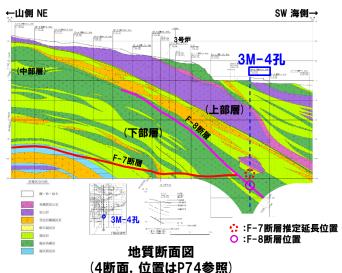
ボーリングコア写真(3M-4孔)

- ○ボーリング調査から推定されるF-7断層の延長位置付近には、F-7断層と同じ性状を示す劣化部は認められない。
- ○深度274.7~275.1m付近に認められる劣化部は、以下の状況から、F-8断層と考えられる。
  - ・角礫から砂礫を主体とし、F-8断層の性状と同様である
  - ・走向・傾斜は、孔壁の観察から、N49°W/55°W、N83°E/32°Wを示し、F-8断層の走向・傾斜と調和的である
  - ・周辺のボーリング孔で確認されているF-8断層から推定される位置と調和的である

:F-8断層破砕部 (深度274.74~275.10m)

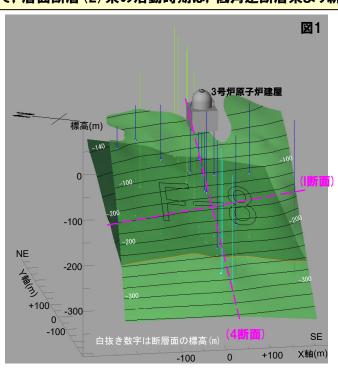
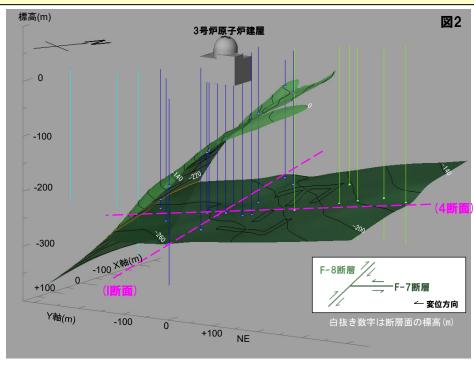
F-7断層とF-8断層の関係 (4断面及び断面の位置図はP74参照)

- ○ボーリング調査の結果, F-7断層は, 以下のことから, F-8断層を越えて連続しない。
  - ・F-7断層の推定延長位置付近には,F-7断層と同じ特徴を示す断層は認められず,F-8断層の推定深度に出現する破砕部は,F-8断層の特徴(走向・傾斜及び断層の性状)と同様であることから,F-8断層と考えられる(前頁参照)
  - ・F-7断層は、F-8断層との会合部付近まで変位が認められ、F-8断層を越えた箇所において、変位は認められない
  - ・F-8断層は、F-7断層との会合部付近において、顕著な傾斜の変化は認められない
- ○層面断層(2)系のF-8断層及び低角逆断層系のF-7断層は、いずれも逆断層であり、走向・傾斜とそれぞれの位置関係を考慮すると、F-8断層の分岐断層としてF-7断層が活動する変位方向ではない(下図参照)。

- ○F-8断層の活動時期は、F-7断層より新しいと判断される。
- ○したがって、層面断層(2)系の活動時期は、低角逆断層系より新しいと判断される。

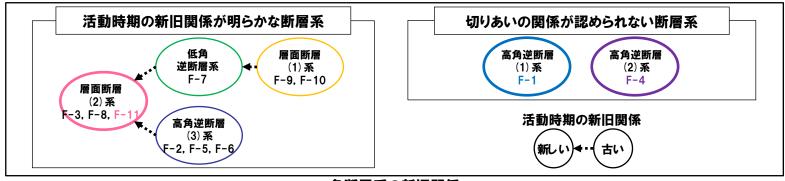
各断層系の新旧関係

- ○11条の断層の活動性評価を代表させることのできる断層を選定するため、各断層系の新旧関係を確認した。
- ○選定に当たっては、活動時期がより新しい断層系に加え、切りあいの関係が認められず、新旧関係を確認できない断層系についても、選定することとした。
- ○確認結果を以下に示す。
- ○活動時期がより新しい断層系としては、層面断層 (2)系 (左下図)が選定されることから、層面断層 (2)系より活動時期が古い低角逆断層系、層面断層 (1)系及び 高角逆断層 (3)系の活動性評価は、層面断層 (2)系に代表させることができる。
- ○層面断層 (2) 系において, F-11断層は, 以下に示す走向・傾斜方向の広がり及び破砕幅を総合的に考慮すると, 最も規模が大きいと判断されることから, F-11断層を代表とし. 活動性評価を行う\*1。
  - •F-3断層の断層の延長は約125mであり、F-8断層は約500m以上と推定され、これに対し、F-11断層の延長は約1,000m以上と推定される(P37、P42及びP45参照)
  - ・F-3断層及びF-8断層は敷地山側の基盤岩(神恵内層)中で消滅しており、これに対し、F-11断層は基盤岩の上面まで連続している(P37、P42及びP45参照)
  - ・F-3断層の破砕幅は5cm~15cmであり、F-8断層は0.1cm以下~40cmであり、これに対し、F-11断層は0.1cm以下~56cmである(P34参照)
- ○また、切りあいの関係が認められない断層系として高角逆断層(1)系及び高角逆断層(2)系(右下図)が選定される。
- ○切りあいの関係が認められない断層系である高角逆断層(1)系のF-1断層及び高角逆断層(2)系のF-4断層についても、活動性評価を行う\*2。
- ※1 層面断層 (2) 系より活動時期が古い低角逆断層系,層面断層 (1) 系及び高角逆断層 (3) 系については,以下の観点を踏まえても,層面断層 (2) 系のF-11断層に活動性評価を代表させることは妥当であると考えられる。

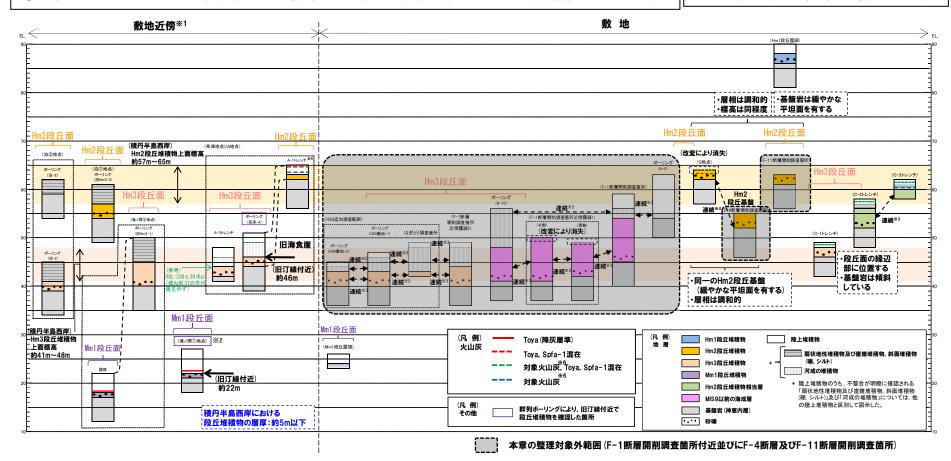
積丹半島西岸における総合柱状図

- ※1 積丹半島西岸では、図示した調査箇所以外においても段丘に関する調査を実施している。ここでは、敷地に近接するMm1段丘 (滝ノ澗①地点)及び高位段丘(茶津地点(A地点)、滝ノ澗②地点、泊①地点及び泊②地点)について代表的に図示した。
- ※2 洞爺火山灰については、当該地点のMm1段丘堆積物の上位に確認されたことを便宜的に図示した。
- ※3 各調査箇所の位置関係が近接していること及び地質調査結果から、同一の地層であると判断されることを示す。
- ※4 各調査箇所の位置関係が近接していること及び地質調査結果から、同一の段丘基盤であると判断されることを示す。
- ※5 茶津地点 (Hm2段丘) においては、A-2トレンチにおいても段丘に関する調査を実施しているが、A-1トレンチと距離が近接しており、基盤岩及び段丘堆積物の上面標高が同様であることから、A-1トレンチを代表的に図示した。
- ※6 岩内平野南方に位置する老古美周辺において確認されるニセコ火山噴出物(火砕流堆積物)に対比される火山灰を「対象火山灰」と呼称している。老古美地点②において、火砕流堆積物から、フィッショントラック法年代測定値0.19±0.02Maを得ている。

本総合柱状図のうち、本章の整理対象外範囲の地層区分については、後述する 5.2.1章の検討におけるケース1の場合の地層区分及び堆積年代を示している。

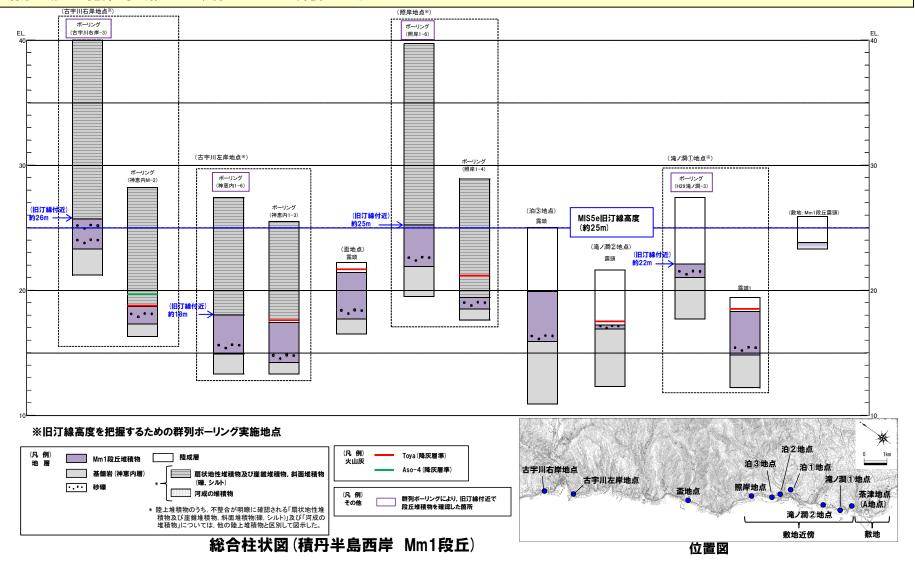
○積丹半島西岸におけるMIS5eの旧汀線高度は、古宇川右岸地点~敷地までの約15kmに亘るMm1段丘に関するボーリング調査及び地表地質踏査の結果、照岸地 点及び古宇川右岸地点において群列ボーリングにより確認している高度、段丘面の分布高度が積丹半島西岸でほぼ同程度であること、段丘堆積物が侵食により 層厚を減じた可能性等を踏まえると、約25mであると評価される。

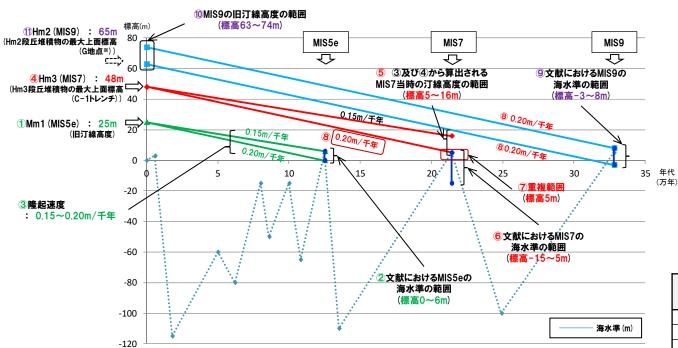
旧汀線高度及び海水準変動から算出される隆起速度 (海水準変動は小池・町田編(2001)を基に作成)

- ○積丹半島西岸におけるMIS5eの旧汀線高度(約25m)に基づくと、隆起速度は0.20m/千年程度であり、MIS7の旧汀線高度は約48m、MIS9の旧汀線高度は約63~74mの範囲であると評価される。
- ○MIS7の旧汀線高度は、Hm3段丘堆積物上面標高の最大値(約48m)と合致し、MIS9の旧汀線高度の範囲は、Hm2段丘の堆積物上面標高の最大値(約65m)を含んでいることから、これらの旧汀線高度は、積丹半島西岸における海成段丘の形成年代と整合していることを確認した。

- ○MIS5eの旧汀線高度は、Mm1段丘に関するボーリング調査及び地表地質踏査の結果を踏まえ、約25mと評価(次頁図①参照)
- ○MIS5eの海水準は、小池・町田編 (2001) によれば標高5m, Siddall et al. (2006) によれば標高0~6m
- ⇒ 文献におけるMIS5eの海水準の範囲 : 標高0~6m(次頁図②参照)

○①及び②より、積丹半島西岸における隆起速度は、0.15~0.20m/ 千年(次頁図③参照)

- ○<u>MIS7の旧汀線高度は約48m</u>と仮定 (Hm3段丘堆積物上面標高の最大値 (C-1トレンチ)) (次頁図4参照)
- ○MIS7の海水準は、小池・町田編 (2001) によれば標高5m, Siddall et al. (2006) によれば標高-15~-5m
- ⇒ 文献におけるMIS7の海水準の範囲: 標高-15~5m(次頁図⑥参照)
- ○③及び④から、MIS7当時の汀線高度は、標高5~16mと算出(次頁図5参照)
- ○5及び⑥の範囲は、⑥の上限側の標高5mで重複し(次頁図⑦参照)、 当該範囲における隆起速度は、0.20m/千年程度(次頁図⑧参照)
- ○仮にMIS7の旧汀線高度が48mよりも高い場合, ⑤及び⑥の海水準の範囲を整合させるためには隆起速度を0.20m/千年以上とする必要がある
- 〇しかし、MIS5eの旧汀線高度に基づき算出される隆起速度は0.15~0.20m/千年であることから、積丹半島西岸における隆起速度は、0.20m/千年程度(次頁図8参照)であり、MIS7の旧汀線高度は、約48m程度と評価される。

- ○MIS9の海水準は、小池・町田編 (2001) によれば標高5m, Siddall et al. (2006) によれば標高-3~8m
  - ⇒ 文献におけるMIS9の海水準の範囲 : 標高-3~8m(次頁図9参照)
- ○8及び9より、MIS9の旧汀線高度は、標高63~74mと推定(次頁図 10参照)
- ○<u>G地点においてHm2段丘堆積物上面標高の最大値約65m</u>\*を確認しており(次頁図①参照),当該地点は基盤岩の遷緩点付近に位置していることを踏まえると、推定されたMIS9の旧汀線高度の範囲は妥当であり、MIS9の旧汀線高度は、約63~74m程度と評価される。

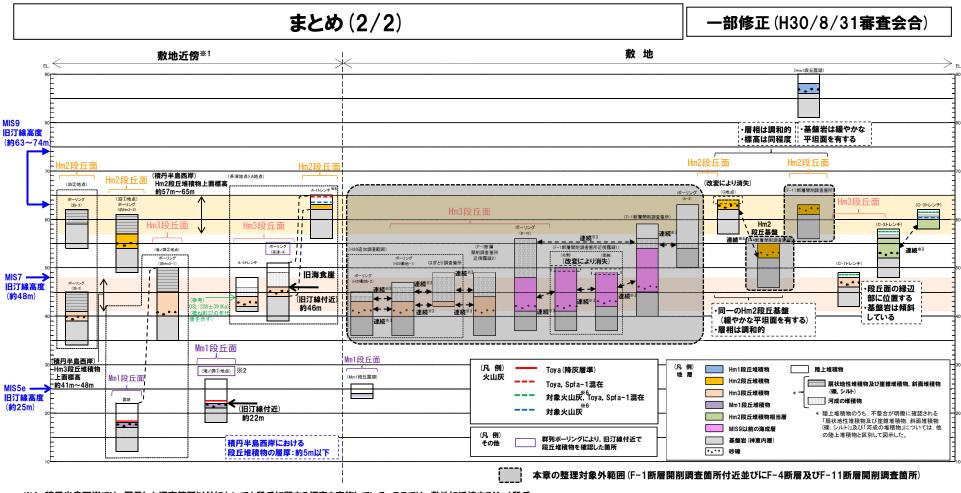
積丹半島西岸における総合柱状図

- ※1 積円半島西岸では、図示した調査箇所以外においても段丘に関する調査を実施している。ここでは、敷地に近接するMm1段丘 (滝ノ潤①地点)及び高位段丘(茶津地点(A地点)、滝ノ潤②地点、泊①地点及び泊②地点)について代表的に図示した。
- ※2 洞爺火山灰については、当該地点のMm1段丘堆積物の上位に確認されたことを便宜的に図示した。
- ※3 各調査箇所の位置関係が近接していること及び地質調査結果から、同一の地層であると判断されることを示す。
- ※4 各調査箇所の位置関係が近接していること及び地質調査結果から、同一の段丘基盤であると判断されることを示す。
- ※5 茶津地点 (Hm2段丘) においては、A-2トレンチにおいても段丘に関する調査を実施しているが、A-1トレンチと距離が近接しており、基盤岩及び段丘堆積物の上面標高が同様であることから、A-1トレンチを代表的に図示した。
- ※6 岩内平野南方に位置する老古美周辺において確認されるニセコ火山噴出物(火砕流堆積物)に対比される火山灰を「対象火山灰」と呼称している。老古美地点②において、火砕流堆積物から、フィッショントラック法年代測定値0.19±0.02Maを得ている。

本総合柱状図のうち、本章の整理対象外範囲の地層区分については、後述する 5.2.1章の検討におけるケース1の場合の地層区分及び堆積年代を示している。

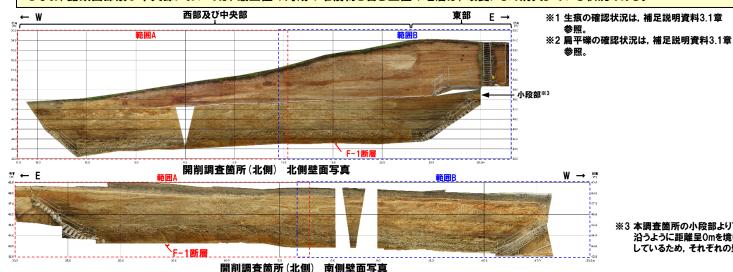
露頭観察結果整理表(東部)

- ○露頭東部に認められる「亜円~円礫の砂礫層及び砂層」並びに露頭西部及び中央部に認められる「円礫主体の砂礫層及び葉理の発達する 砂層」は、以下の点から、海成堆積物に区分される。
  - ・砂礫層は、円礫を主体とし、基質は淘汰が良い
- ・砂層は、葉理が発達する或いは淘汰が良く、生痕が認められる
- ○露頭東部に認められる「亜円~円礫主体のシルト混じり砂礫層」並びに露頭西部及び中央部に認められる「砂礫層, シルト混じり砂礫層, シルト層等 」及び「亜円~円礫のシルト混じり砂礫層」は、以下の点から、河成の堆積物に区分される。

- ・本調査箇所付近には茶津川が位置し、同じく茶津川付近に位置するA-3Nレンチに認められる河成の堆積物同様、凝灰岩礫の割合が多い
  - ・下位の堆積物をチャネル状に削り込んでいる
  - ・円磨された扁平礫が認められる
- ○なお、露頭西部及び中央部においては、最上位の河成の堆積物を含む上位の地層は、改変により消失している状況である。

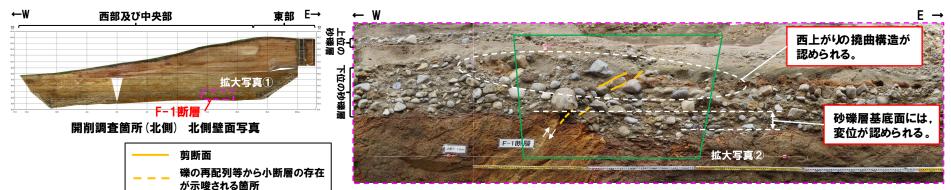
令和2年10月撮影開削調査箇所(北側) 北側壁面 F-1断層付近 拡大写真①

- ○M1ユニット下部の砂礫層においては、F-1断層及び小断層により、以下の構造が認められる。
  - ・下位の砂礫層基底面には、変位が認められる(拡大写真①参照)
  - ・下位の砂礫層中の比較的細粒な層相を呈する箇所には、剪断面が認められ、明瞭な変位を示す箇所が認められる(拡大写真②及び拡大写真③参照)
- ・下位の砂礫層上面には、西上がりの撓曲構造が認められる(拡大写真①参照)
- ・下位の砂礫層には、F-1断層及び小断層の延長方向に沿った姿勢の礫が認められる(拡大写真④参照)

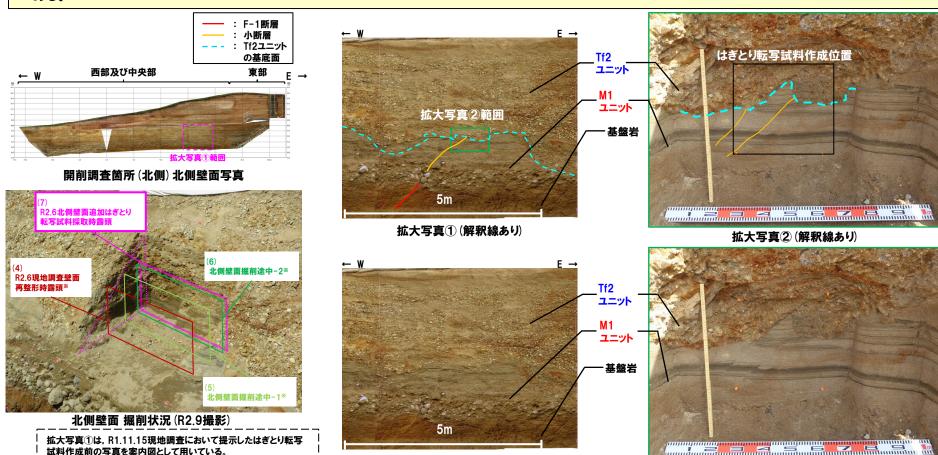
拡大写真① (解釈線なし)

- ○R1.11.15現地調査時の壁面から奥行き方向に掘削を行い、M1ユニット及びTf2ユニットの層相境界付近において、露頭観察及びはぎとり転写試料を作成し、地質構造の観察を実施した。
- ○北側壁面追加はぎとり転写試料は、R1.11.15現地調査時の壁面から約100cm奥行き方向で作成したものである。
- ○本はぎとり転写試料は、M1ユニットにおいて、小断層による葉理のズレがTf2ユニットの基底面直下で認められること及びTf2ユニットは砂礫層であるため、Tf2ユニットの基底面直下の変位量が小さい場合においても、小断層による変位・変形の有無が確認できる比較的細粒な層相を呈する断面である。
