## (1)開削調査箇所(南側)に認められる堆積物の地層区分及びユニット区分

## まとめ(1/8)

5.1.2 開削調査箇所(南側)

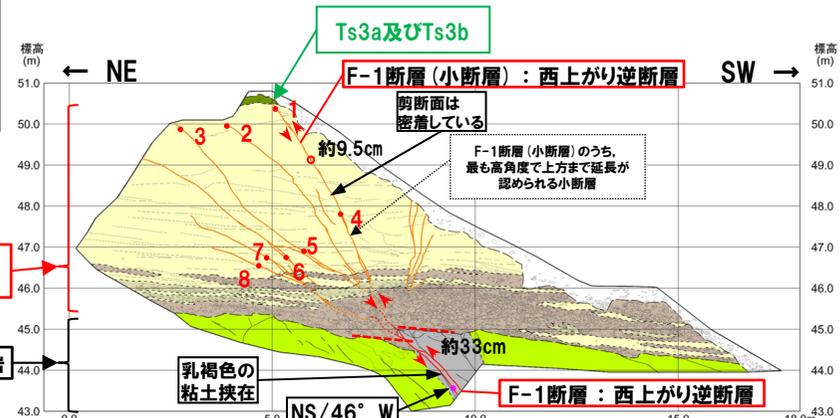
開削調査箇所(南側) 南側壁面 壁面スケッチ

- 走向・傾斜**
- 【F-1断層(小断層)】
1. N20° W/50° W
  2. N22° E/32° W
  3. N14° E/40° W
  4. N32° W/73° W
  5. N42° W/24° W
  6. N40° W/46° W
  7. N46° W/36° W
  8. N50° W/26° W
- 西上がり逆断層
- 【F-1断層】
- NS/46° W — 西上がり逆断層

- 見かけ鉛直変位・変形量**
- 基盤岩上面 : 約33cm
  - M1ユニット
  - 砂層中の葉理の上面 : 約9.5cm\*
- \*F-1断層(小断層)のうち、最も高角度で上方まで延長が認められる小断層において、最も高標高に位置する明瞭な計測基準面で計測している。

- 断層の性状**
- 【F-1断層(小断層)】
- 剪断面は密着している
  - 【F-1断層】
  - 乳褐色の粘土挟在

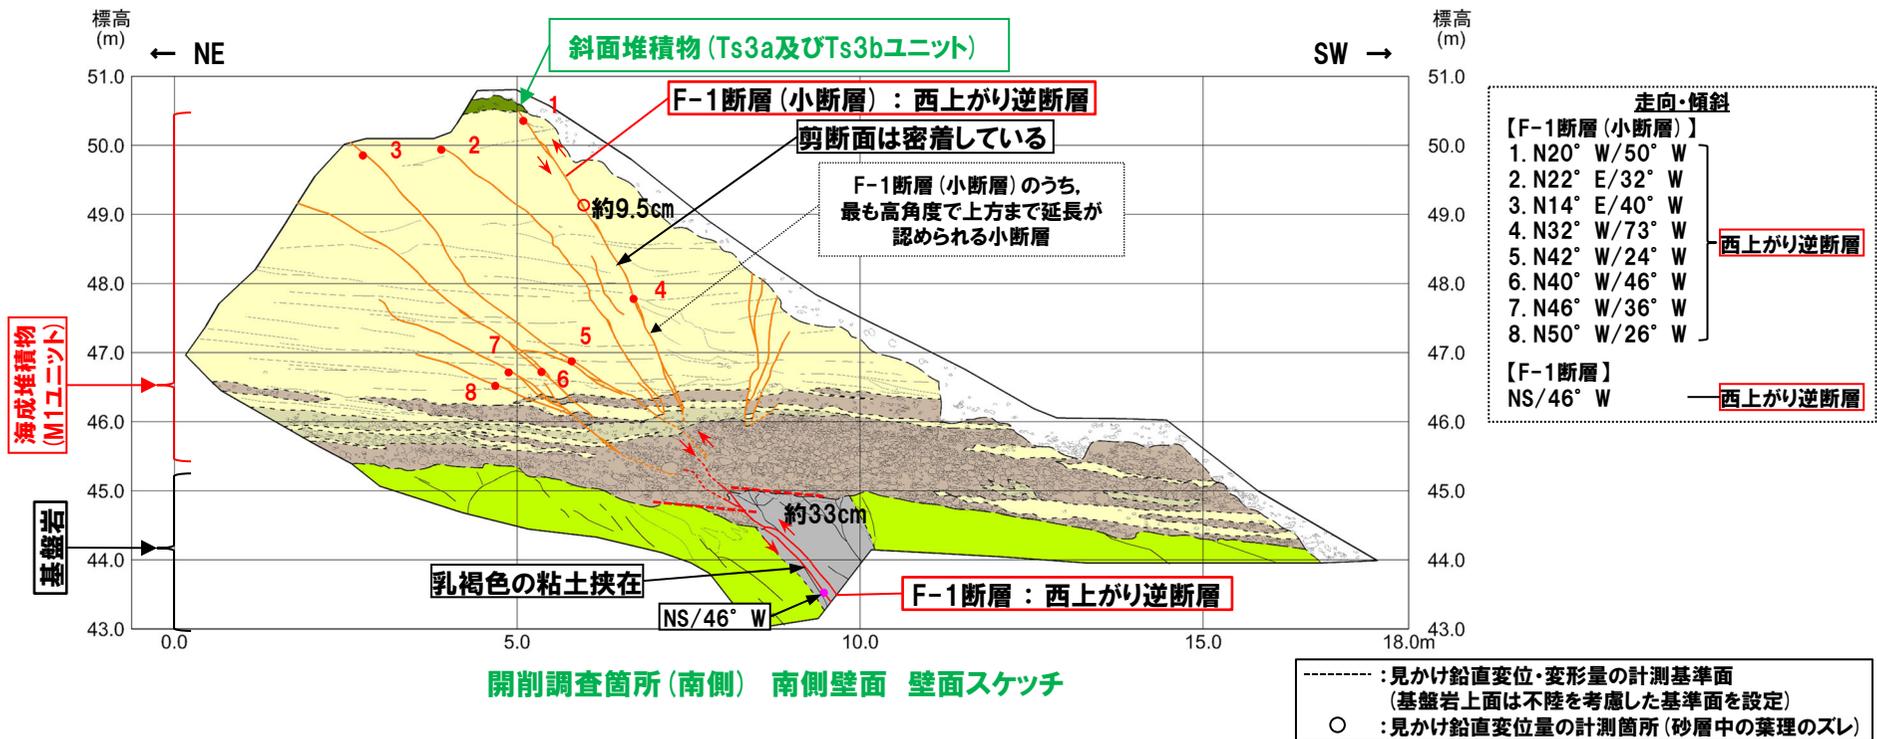
開削調査箇所(南側) 南側壁面 壁面スケッチ

- 基盤岩中には、乳褐色の粘土を挟在するF-1断層が認められる。
- F-1断層は、走向・傾斜がNS/46° Wで、基盤岩上面に約33cmの変位を与えている西上がり逆断層であり、海成堆積物のうち、亜角～円礫の砂礫層に剪断面が連続する。
- 「亜角～円礫の砂礫層及び砂層」中には、F-1断層(小断層)<sup>※1</sup>及び東上がり逆断層センス及び東落ち正断層センスの小断層<sup>※2</sup>が認められる。
- F-1断層(小断層)は、西上がり逆断層センスであり、F-1断層と連続しないものの、F-1断層の延長方向に雁行状に発達している。
- F-1断層(小断層)のうち、最も高角度で上方まで延長が認められる小断層は、走向・傾斜がN20° W/50° Wで、約9.5cmの変位・変形<sup>※3,4</sup>を与えている。
- 最も高角で上方まで延長が認められる小断層は、「礫混じりシルト混じり砂層」の基底面(標高約50.5m)まで連続している。

※1 F-1断層及びF-1断層に関連する当該小断層に変位・変形量の累積は認められないことから、当該小断層は、F-1断層の最新活動により形成されたものと判断される。このため、当該小断層は、F-1断層として取り扱うこととしており、F-1断層(小断層)と呼称している。

※2 東上がり逆断層センス及び東落ち正断層センスの小断層は、F-1断層の上盤側において、西上りの撓曲構造の直上に発達していることから、加藤(2010)を踏まえると、撓曲構造の形成に起因する副次的なものと考えられる。

※3 F-1断層(小断層)のうち、最も高角度で上方まで延長が認められる小断層において、最も高標高に位置する明瞭な計測基準面で計測している。

※4 雁行状に発達しているF-1断層(小断層)の見かけ鉛直変位量の総和は、約19.5～22.5cmであり、F-1断層の見かけ鉛直変位・変形量と比較して小さいもの、M1ユニットの砂層も変形を受けているものと考えられることから、鉛直変位・変形量としては、大きな差はないものと考えられる(詳細は補足説明資料3.2章参照)。

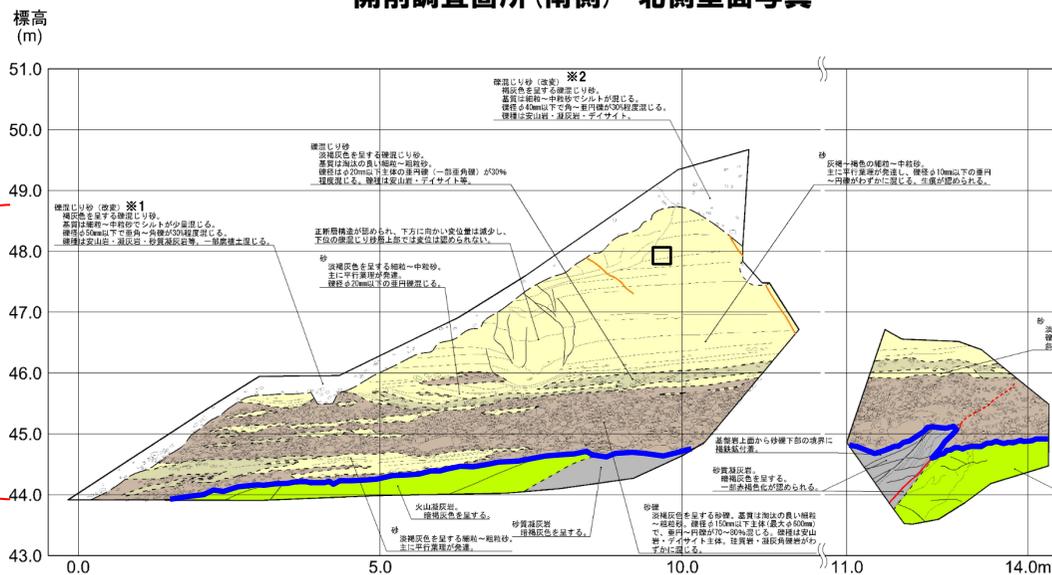
開削調査箇所(南側) 北側壁面スケッチ

- ※1 当該層は、法面保護工(鋼製法枠工)施工後に緑化のために盛立てた客土である。客土には、敷地造成前の表土を用いている。
- ※2 当該層は、親杭横矢板設置に当たり、発生した掘削土を埋戻したものである。

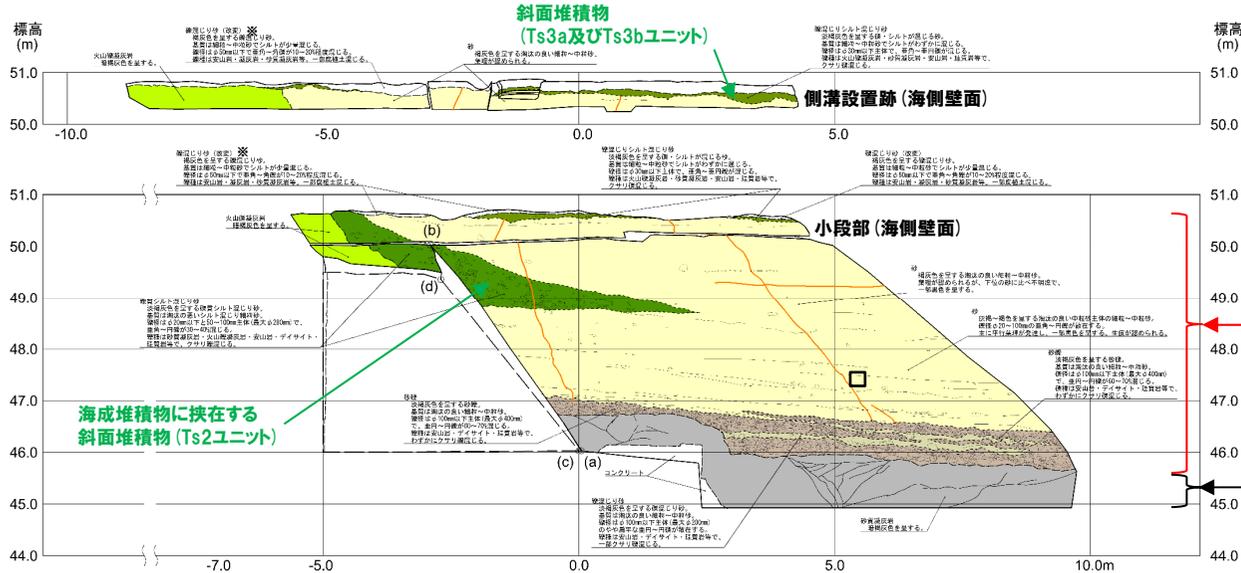
開削調査箇所(南側) 南側壁面の背後法面 壁面スケッチ(範囲A)

※当該層は、51m盤の平坦部を形成した際の不陸整正土である。不陸整正土には、同平坦部を形成した際の現地発生の土礫を用いている。

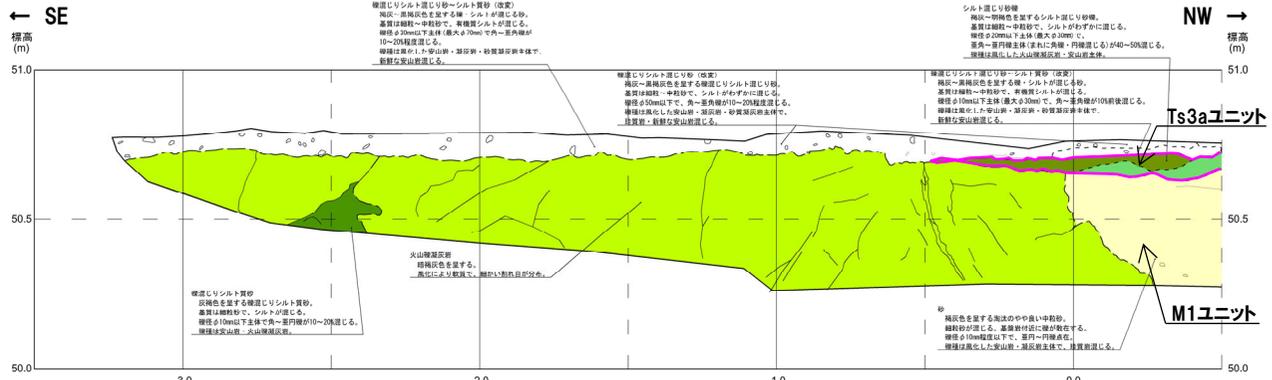
側溝設置跡(海側壁面) スケッチ(範囲A)

露頭再観察結果等を踏まえると、Ts3aユニットが基礎岩(旧海食産)を直接覆うように堆積している箇所(距離0m付近)は、旧海食産の局所的な水平部にTs3aユニットが分布しているものと判断される(詳細は補足説明資料3.2章参照)。

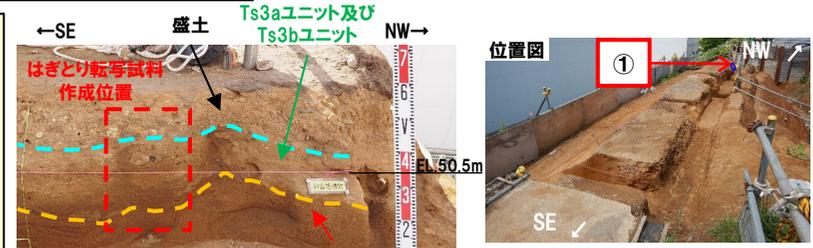
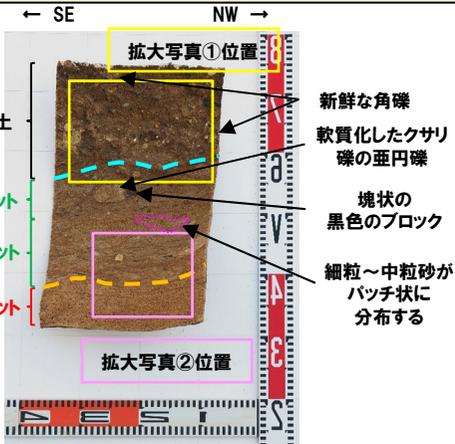
はぎとり転写試料写真(左右反転)(解釈線あり)

- M1ユニットは、明褐灰～褐灰色を呈する砂で、細粒～中粒砂からなり、淘汰が良い。
- Ts3aユニットは、褐灰色を呈するシルト混じり砂で、細粒～中粒砂がパッチ状に分布し、風化した亜円礫が点在する。また、シルトの偽礫及び塊状の黒色のブロックが認められる。基底面は下位のM1ユニットを侵食している。
- Ts3bユニットは、暗褐灰色を呈する礫混じりシルト混じり砂で、軟質化したクサリ礫の亜円礫及び塊状の黒色のブロックが認められる。
- 盛土は、暗褐灰色を呈するシルト混じり礫質砂～礫混じり砂～礫混じりシルト質砂で、層相変化が著しく、不均質な層相を示す。新鮮な角礫が混じる。

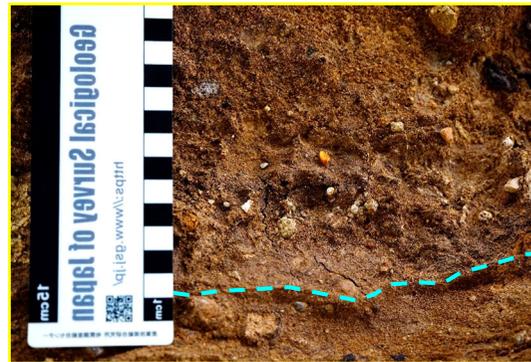
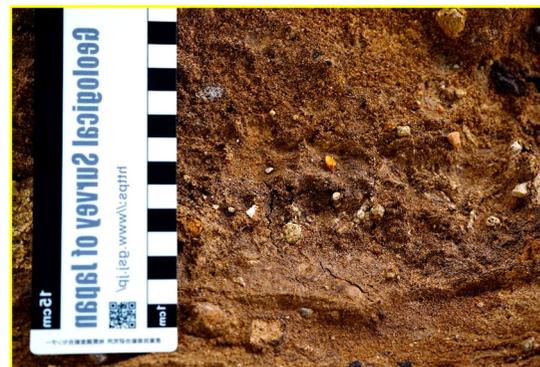
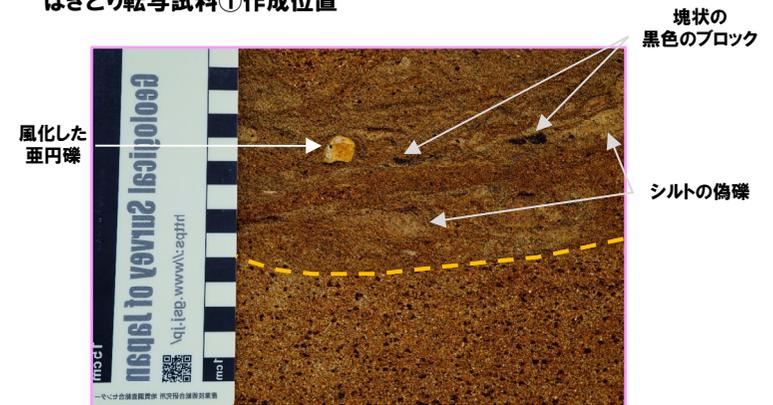
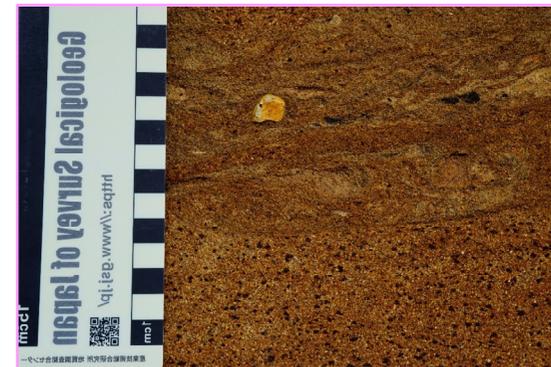
拡大写真①(左右反転)(解釈線あり)

拡大写真①(左右反転)(解釈線なし)

拡大写真②(左右反転)(解釈線あり)

拡大写真②(左右反転)(解釈線なし)

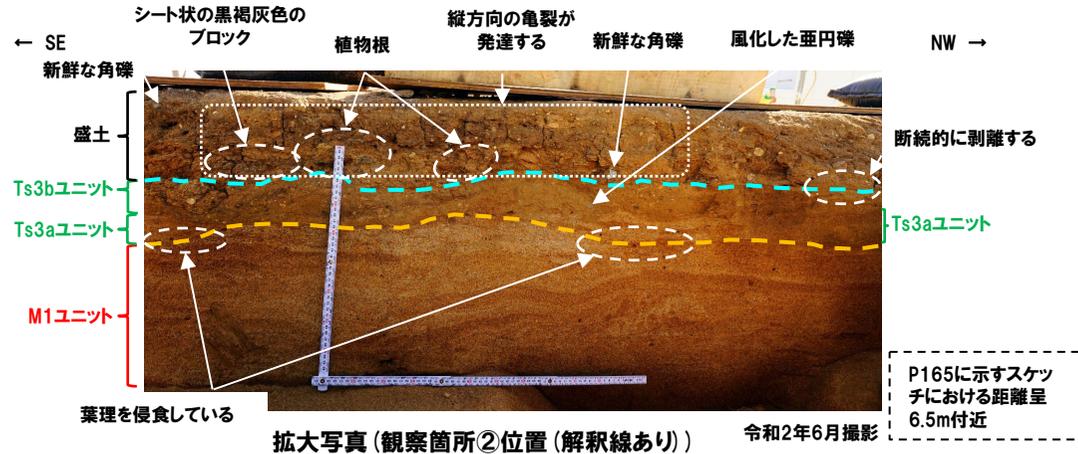
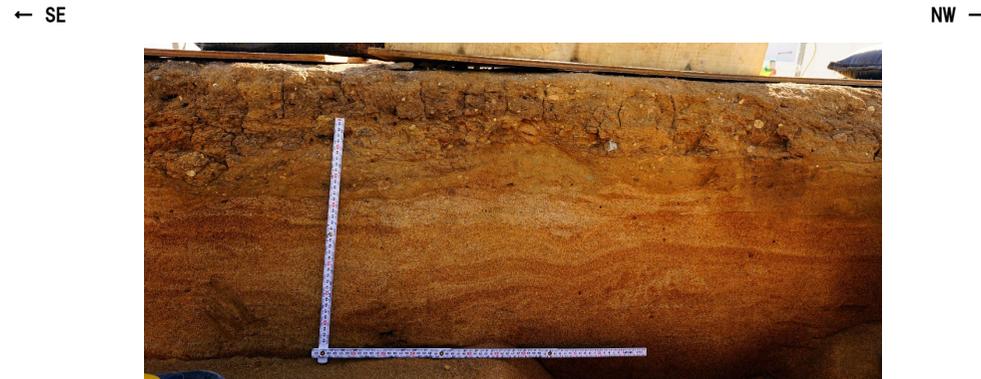
拡大写真(観察箇所②位置(解釈線あり))

- M1ユニットは、明褐灰～褐灰色を呈する砂で、細粒～中粒砂からなり、淘汰が良い。葉理が認められる。
- Ts3aユニットは、褐灰色を呈するシルト混じり砂で、細かい堆積構造が認められる細粒～中粒砂からなり、局部的にシルトが認められる。また、基底面は下位のM1ユニットに認められる葉理を侵食している。
- Ts3bユニットは、褐灰色を呈する礫混じりシルト混じり砂で、風化した亜円礫が認められる。
- 盛土は、暗褐灰～黒褐灰色を呈するシルト混じり礫質砂～礫混じり砂～礫混じりシルト質砂で、層相変化が著しく、不均質な層相を示す。新鮮な角礫が混じり、Ts3ユニットに比べ植物根が多く認められる。また、基底付近にはシート状の黒褐灰色のブロックが認められ、縦方向の亀裂が発達し、層相の差異によりTs3bユニットとの境界は明瞭であり、その境界は断続的に剥離する。

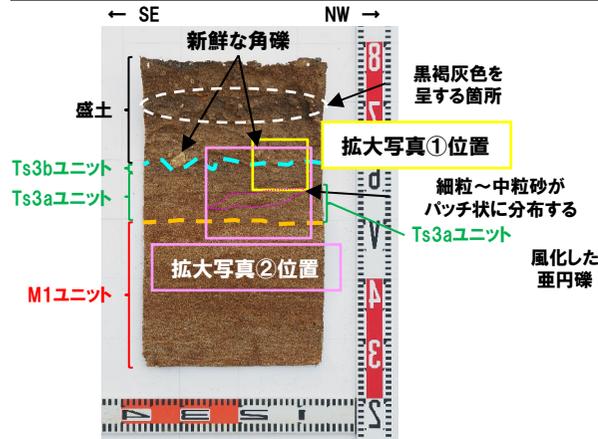
はぎとり転写試料写真(左右反転)(解釈線あり)

- M1ユニットは、明褐灰～褐灰色を呈する砂で、細粒～中粒砂からなり、淘汰が良い。葉理が認められる。
- Ts3aユニットは、褐灰色を呈するシルト混じり砂で、細粒～中粒砂がパッチ状に分布する。また、下位のM1ユニットに認められる葉理を侵食している。
- Ts3bユニットは、暗褐灰色を呈する礫混じりシルト混じり砂で、風化した亜円礫及び塊状の黒色のブロックが認められる。
- 盛土は、暗褐灰～黒褐灰色を呈する礫混じり砂で、不均質な層相を示す。新鮮な角礫が混じり、黒褐灰色を呈する箇所が認められる。

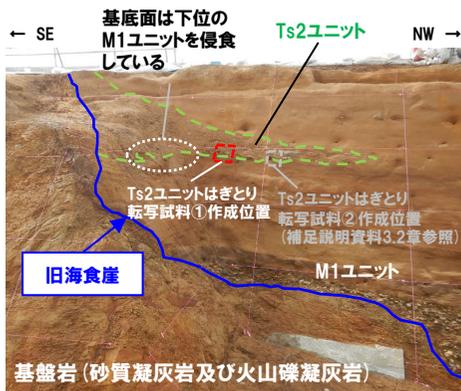
壁面写真

○南側壁面の背後法面においては、Ts2ユニットが分布しており、以下の特徴が認められる。

- ・淡褐色を呈する礫質シルト混じり砂である
- ・旧海食崖を形成する基盤岩由来の礫が認められる
- ・基底面は下位のM1ユニットを侵食している

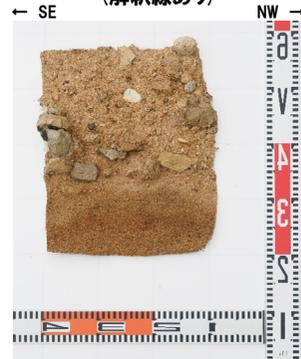
はぎとり転写試料①写真(左右反転)(解釈線なし)

○M1ユニットは、明褐色を呈する砂で、細粒～中粒砂からなり、淘汰がやや良い。

○Ts2ユニットは、淡褐色を呈する礫質シルト混じり砂で、基底面は下位のM1ユニットを侵食している。

○Ts2ユニットの基質は、淘汰が悪いシルト混じり細粒砂であり、旧海食崖を形成する基盤岩である火山礫凝灰岩由来の垂角礫(約30mm以下)及び砂質凝灰岩由来の垂角礫(約30～50mm主体)が認められる。また、珪質岩等の基盤岩由来ではない垂円礫をわずかに含む。

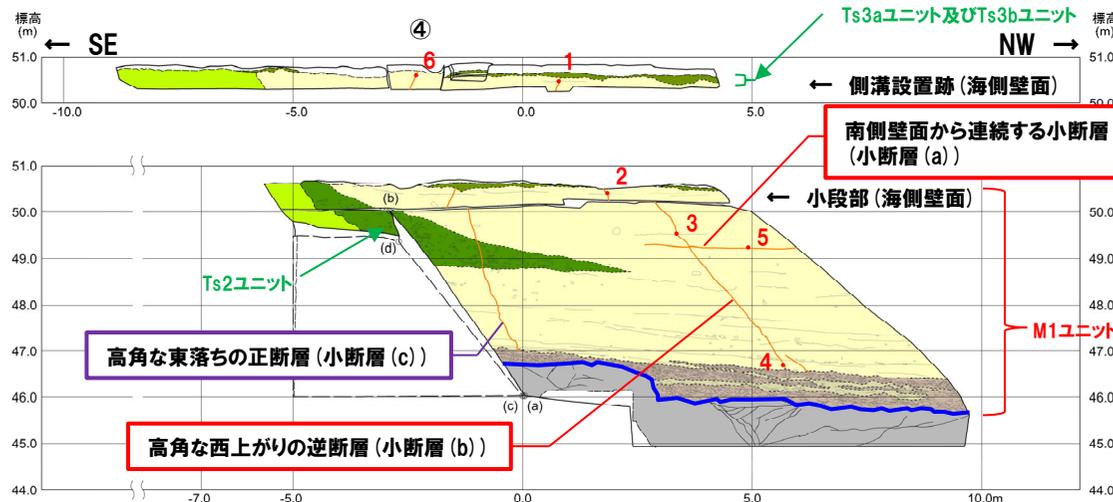
開削調査箇所(南側) 南側壁面の背後法面 壁面スケッチ

- 走向・傾斜**
- 【高角な西上りの逆断層(小断層(b))】
    1. N13° W/78° E\*
    2. N13° E/82° E\*
    3. N12° E/84° W
    4. N14° E/88° W
  - 【南側壁面から連続する小断層(小断層(a))】
    5. N30° W/30° W
  - 【高角な東落ちの正断層(小断層(c))】
    6. N36° E/70° E

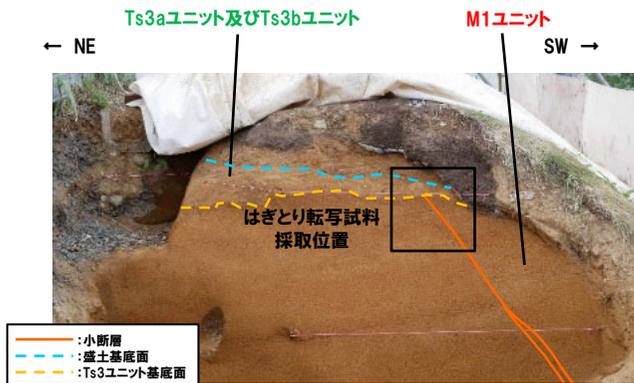
開削調査箇所(南側)南側壁面  
小断層上端付近 拡大写真

- 小断層の上端部は、以下の状況から、Ts3aユニット及びTs3bユニットに侵食されている。
  - ・小断層は、M1ユニットに変位を与えており、Ts3aユニット及びTs3bユニットの基底面直下まで減衰することなく連続する
  - ・小断層は、Ts3aユニット及びTs3bユニットに変位・変形を与えていない
  - ・M1ユニットの上面は、Ts3aユニット及びTs3bユニットに侵食されている

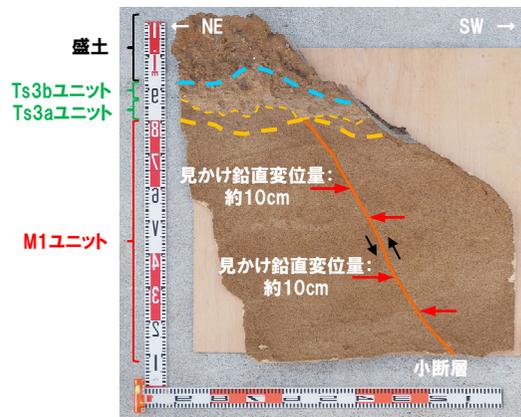
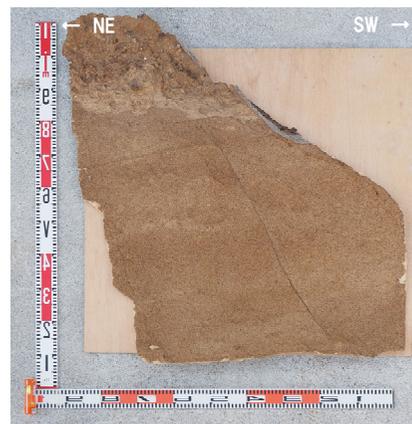
はぎとり転写試料1 写真(左右反転)(解釈線あり)

○本はぎとり転写試料において、以下の状況を確認した。

- ・小断層は、M1ユニットに変位を与えており、Ts3bユニットの基底面直下まで剪断面が連続する
- ・小断層に見かけ鉛直変位量の減衰は認められない
- ・Ts3bユニットの基底面に、小断層による変位は認められない
- ・Ts3bユニット中に、剪断面は認められない

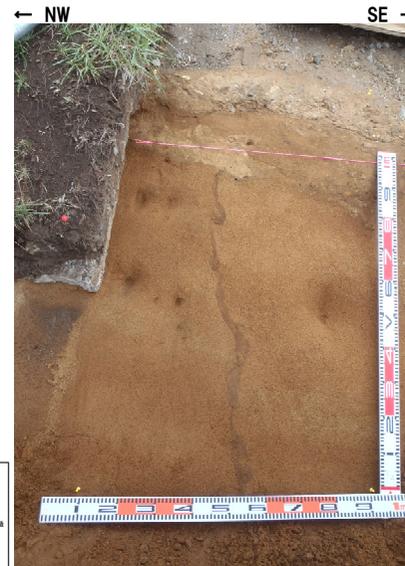
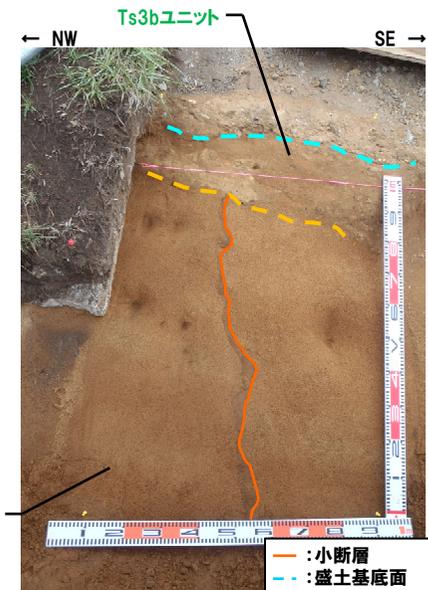
開削調査箇所(南側)海側壁面 小断層上端付近 拡大写真(解釈線あり)

○海側壁面において、南側壁面に認められるF-1断層に関連する小断層の走向方向の連続性が認められることから、当該小断層(小断層(a))の上端付近について、はぎとり転写試料を用いて詳細観察を実施した。

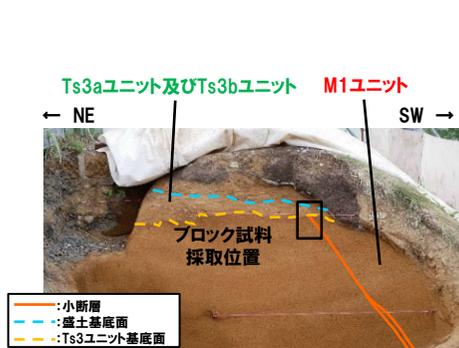
開削調査箇所(南側)南側壁面  
小断層上端付近 拡大写真

○本研磨片(研磨面(前面)及び研磨面(背面))において、以下の状況を確認した。

- ・小断層は、M1ユニットに変位を与えており、Ts3aユニットの基底面直下まで剪断面が連続する
- ・Ts3aユニットの基底面に、小断層による変位は認められない
- ・Ts3aユニット中に、剪断面は認められない

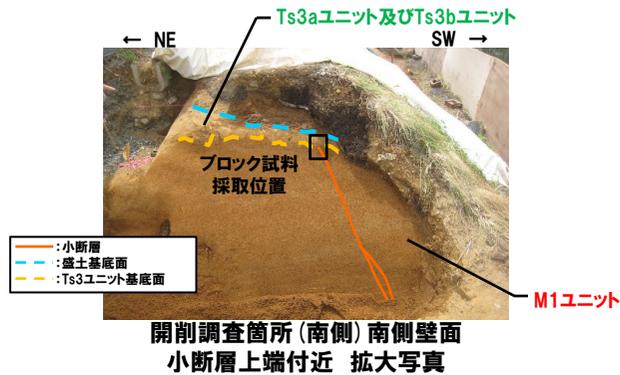
- ブロック試料を用いたX線CT画像観察の結果は、以下の状況が認められることから、研磨片観察の結果 (P184参照) と調和的である。
  - ・Ts3aユニット中に、剪断面は認められない
  - ・Ts3aユニットの基底面に、小断層による変位は認められない
- 複数断面※1において、同様の状況を確認した (詳細は、補足説明資料3.2章参照)。

※1 ブロック試料の有効厚は約2cmであることから、研磨片作成位置断面の手前方向 (約5mmの位置) 及び奥行き方向 (約5mm及び10mmの位置) の断面。

※2 Ts3aユニット中に認められる水平方向の線構造については、薄片観察の結果、堆積構造と判断される。また、Ts3aユニット基底面にも同様な線構造が認められることから、当該箇所についても併せて薄片観察を実施し、堆積構造と判断している (補足説明資料3.2章参照)。
