# 泊発電所3号炉 地盤(敷地の地質・地質構造)について

(補足説明資料)

令和7年1月31日  
北海道電力株式会社

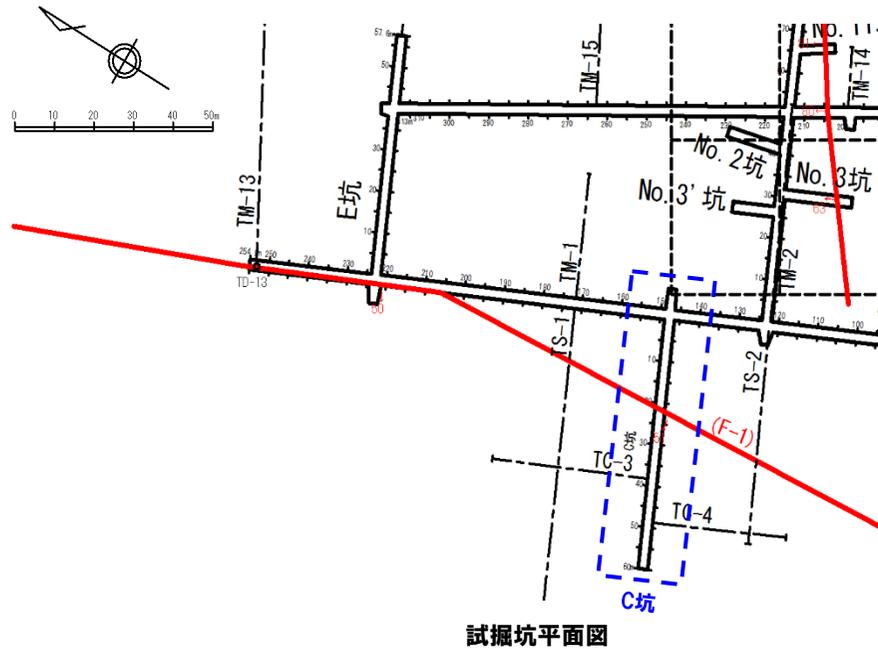
試掘坑スケッチ (始点からの距離0~60.0m)

- F-1断層は、凝灰角礫岩中に認められ、走向・傾斜はN8° E/51° Wを示す。
- 破碎部は、角礫混じり粘土からなる。

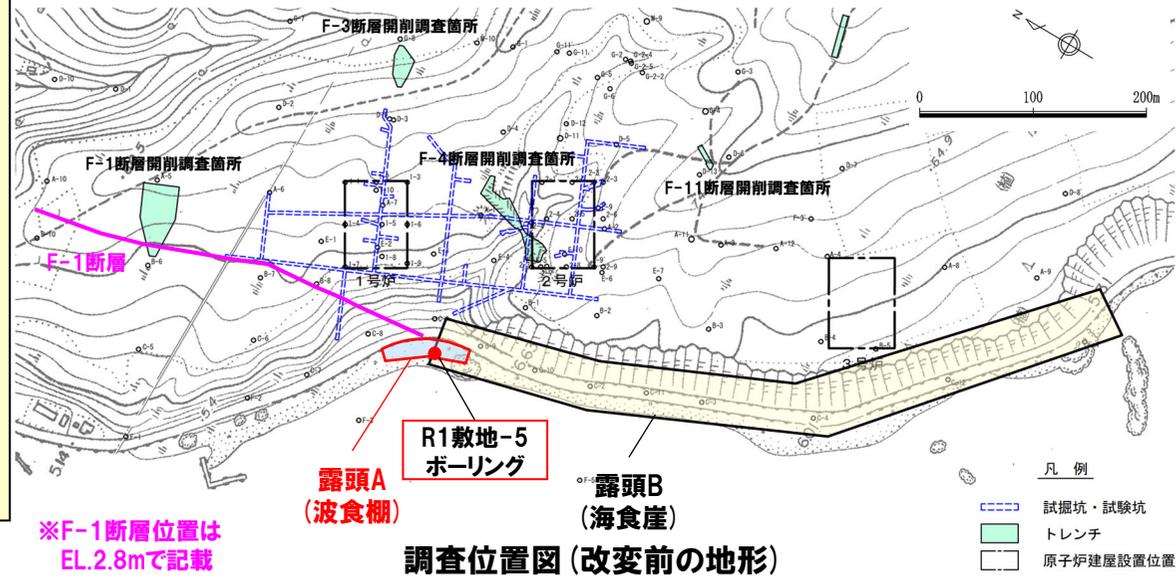
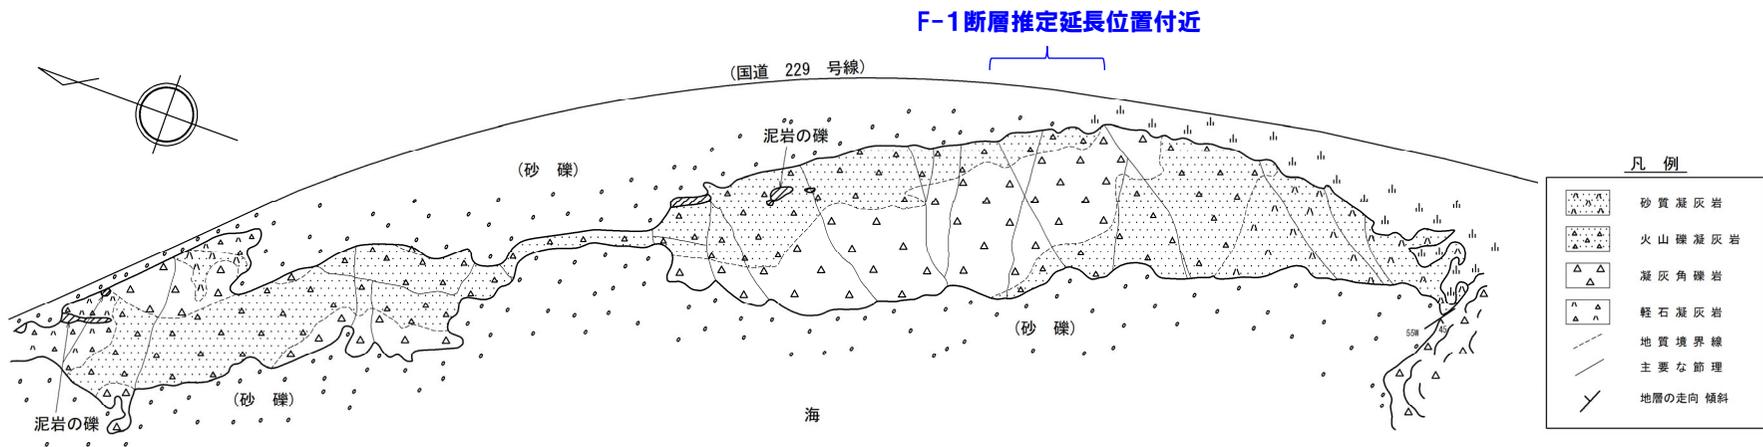
露頭スケッチ(露頭A):平面図(EL.約1m)

- 本露頭において、試掘坑調査により確認されたF-1断層の走向・傾斜から推定される延長位置付近には、節理は認められるものの、破碎部は認められない。
- なお、F-1断層の北端については、確認されていない。

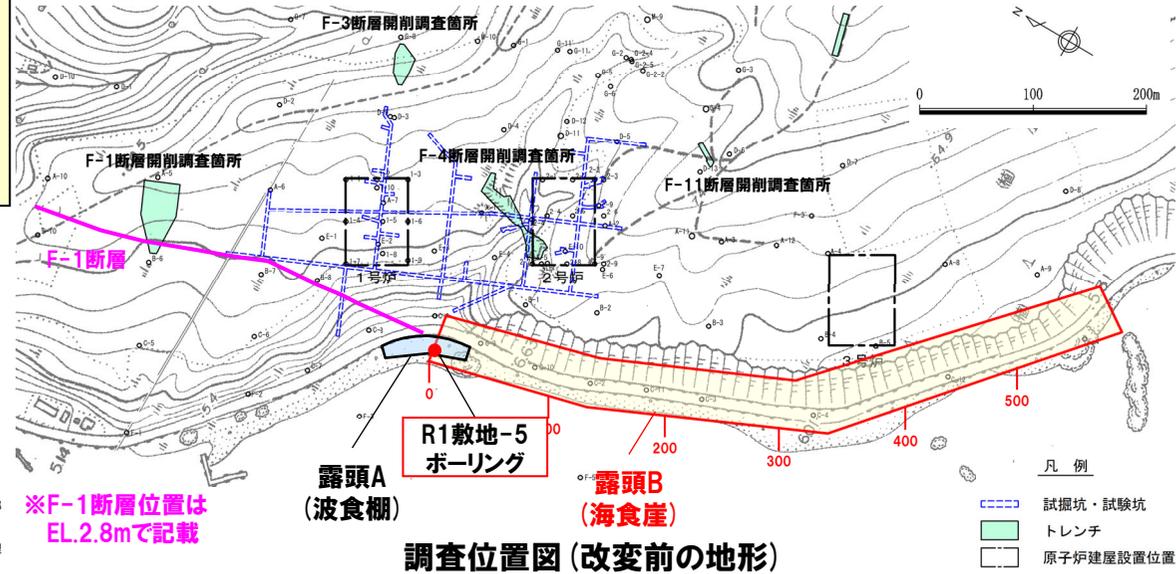
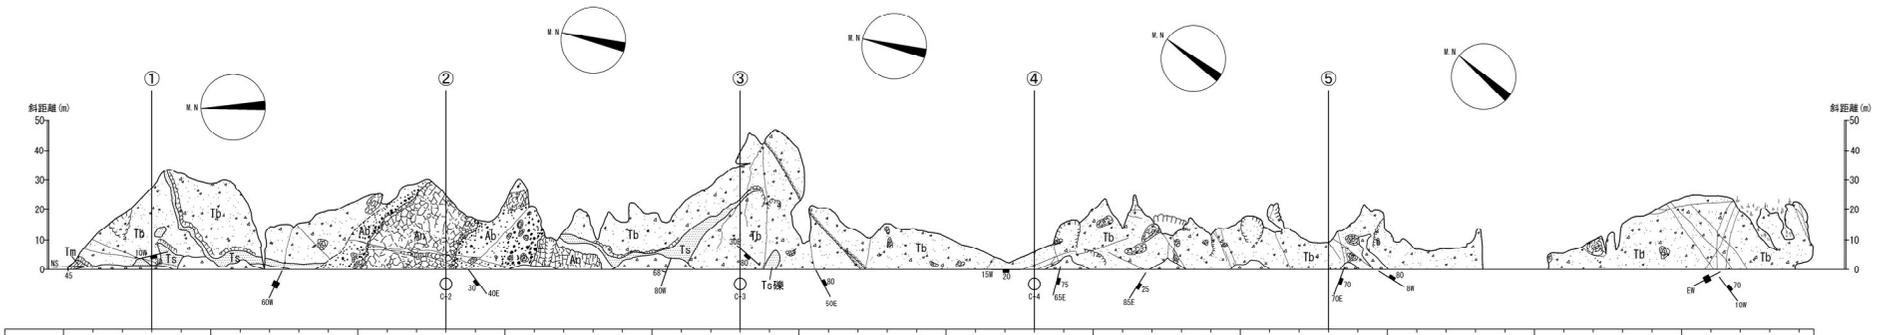
### 露頭スケッチ (露頭B) : 正面図

○本露頭において、試掘坑調査により確認されたF-1断層の走向・傾斜から推定される延長位置付近には、節理は認められるものの、破碎部は認められない。

距離	0	50	100	150	200	250	300	350	400	450	500	550	595m		
地質	泥質凝灰岩 (Tm)	凝灰角礫岩 (Tb)	砂質凝灰岩 (Ts)	角礫質安山岩 (Ab)	安山岩 (An)	角礫質安山岩 (Ab)	安山岩 (An)	砂質凝灰岩 (Ts)	凝灰角礫岩 (Tb)						
記事	<ul style="list-style-type: none"> <li>凝灰角礫岩主体で、一部砂質凝灰岩、泥質凝灰岩を挟在する。</li> <li>泥質凝灰岩、砂質凝灰岩は数cm間隔で割目が分布し、表面は風化侵食により窪んでいる(凹部を呈す)。</li> <li>礫は安山岩質で、無斑晶な黒灰色、角閃石の斑晶が明瞭な灰色のものが主体である。</li> </ul>				<ul style="list-style-type: none"> <li>角礫質安山岩 (Ab)</li> <li>安山岩は数cm間隔で割目が分布し、ヘアークラックや黄鉄鉱が認められる。</li> <li>割目沿いは褐色を呈し、全体に緩い。</li> <li>角礫質安山岩は安山岩質の礫主体で、基質も同質である。</li> </ul>			<ul style="list-style-type: none"> <li>角礫質安山岩と凝灰角礫岩との凹部(窪み)に堆積した砂質凝灰岩で距離200m付近より南北方向に層厚が薄くなる。</li> <li>風化変質により褐色を呈し、軟化している。</li> <li>弱い酸化層理が認められ、数cm間隔で割目が分布する。</li> </ul>			<ul style="list-style-type: none"> <li>塊状を呈する凝灰角礫岩で、数10cm~数m間隔の割目が発達する。</li> <li>礫は安山岩質で、無斑晶な黒灰色、角閃石の斑晶が明瞭な灰色のものが主体である。</li> <li>基質部も安山岩質で不均質である。</li> <li>わずかに数mの安山岩塊、数10cm~数mの砂質凝灰岩層が認められる。</li> <li>距離240~270mに破碎部、幅0.4m、走向・傾斜：N12° E/80° W、ヘアークラックが発達し軟弱、粘土化は認められない。</li> </ul>

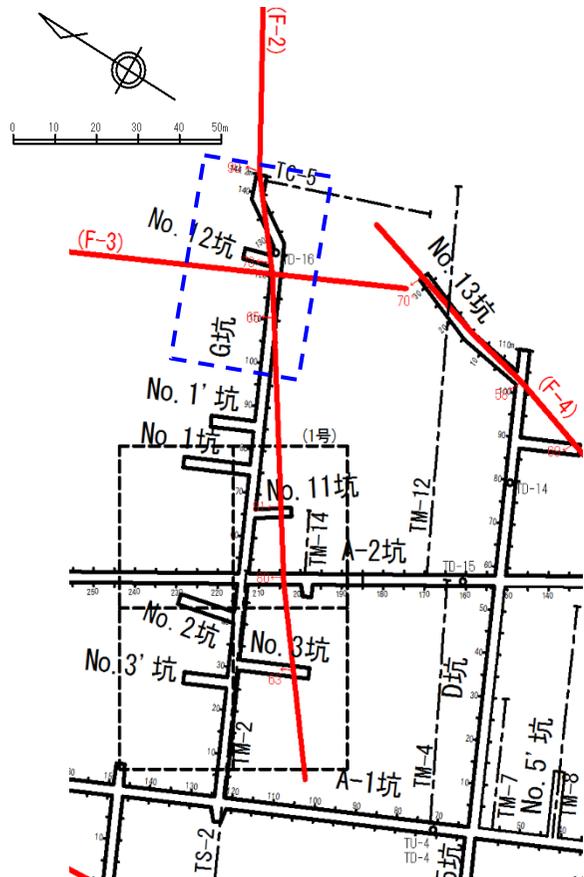
試掘坑平面図

**【試掘坑調査結果:G坑・No.12坑】**  
 ○F-2断層は、凝灰角礫岩中、凝灰岩中等に認められ、走向・傾斜はN52°~70°E/65°~80°Wを示す。  
 ○破碎部は、角礫混じり粘土からなる。

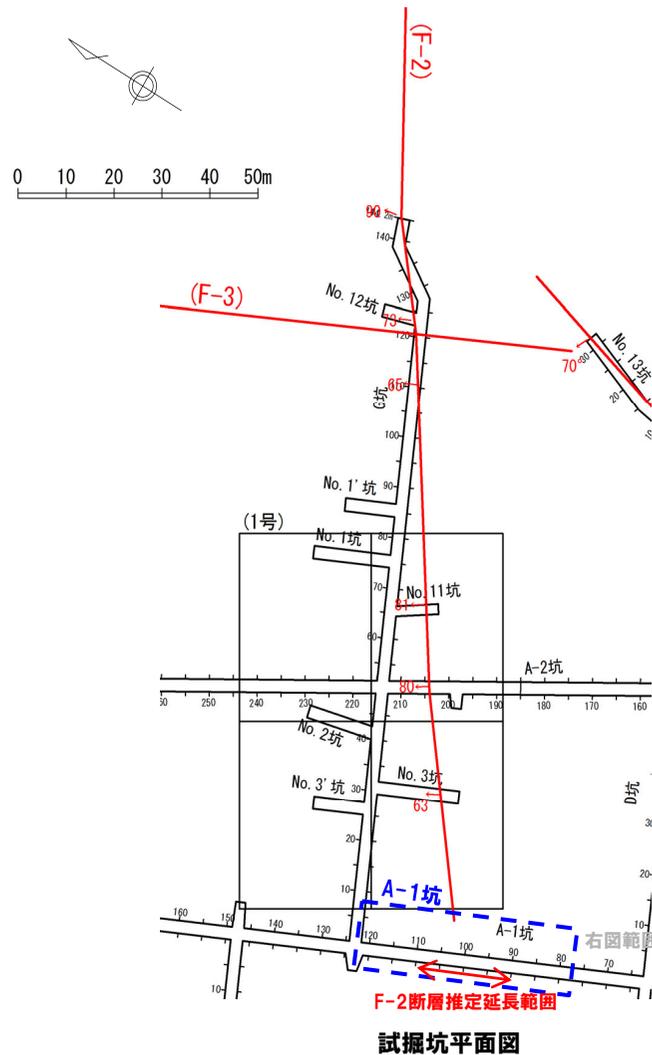
試掘坑スケッチ (A-1坑始点からの距離80~120m)

○他の試掘坑で確認された走向・傾斜から推定されるF-2断層の延長部付近には、同様の性状を示す断層は認められない。

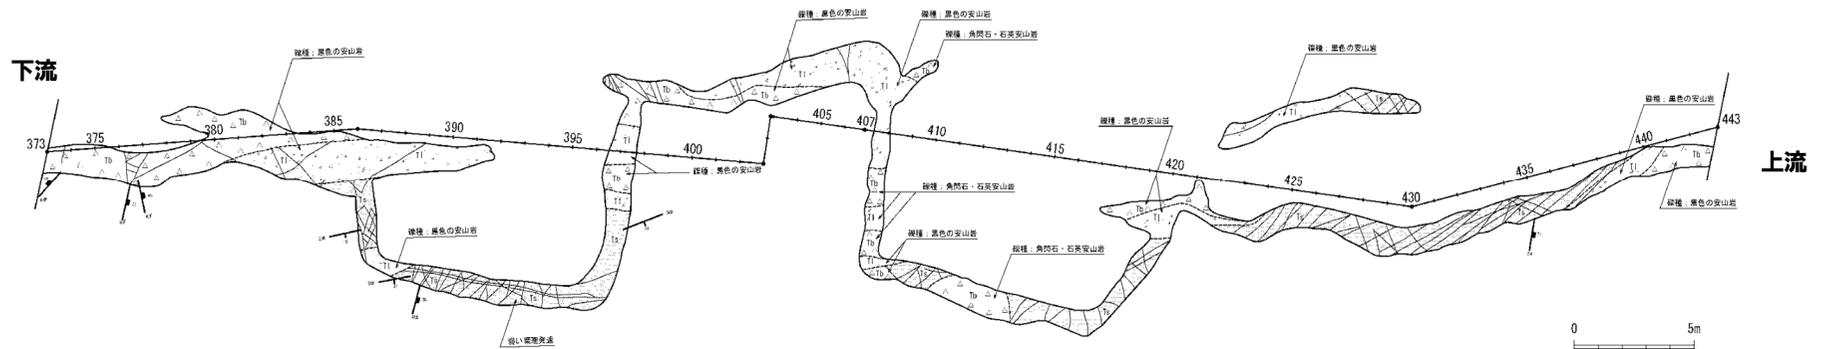
裏沢の露頭スケッチ

○裏沢の露頭で実施した地表地質踏査の結果では、試掘坑で確認された走向・傾斜から推定されるF-2断層の延長部付近には、試掘坑で確認されたF-2断層と同様の性状を示す断層は認められない。

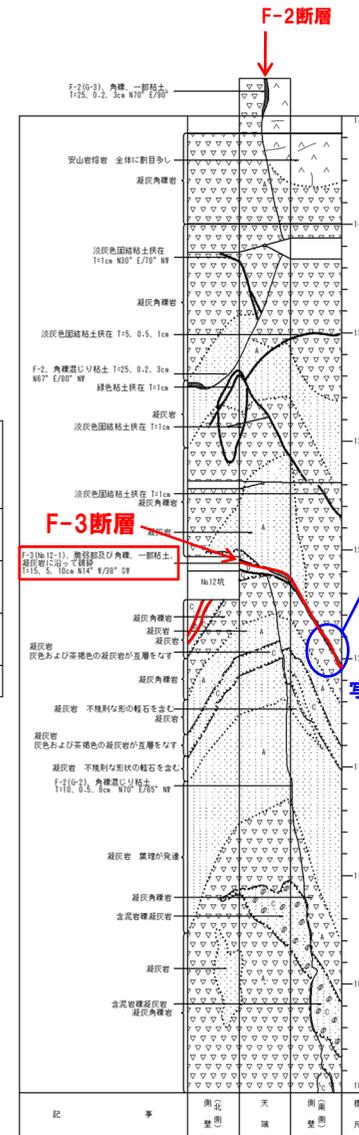
試掘坑スケッチ (G坑始点からの距離100~144.2m)

- F-3断層は、凝灰岩中(泥質凝灰岩及び火山礫凝灰岩の境界付近)に認められ、走向・傾斜はN14° W/38° Wを示す。
- 破碎部は、凝灰岩に沿って分布し、角礫、一部粘土からなる。

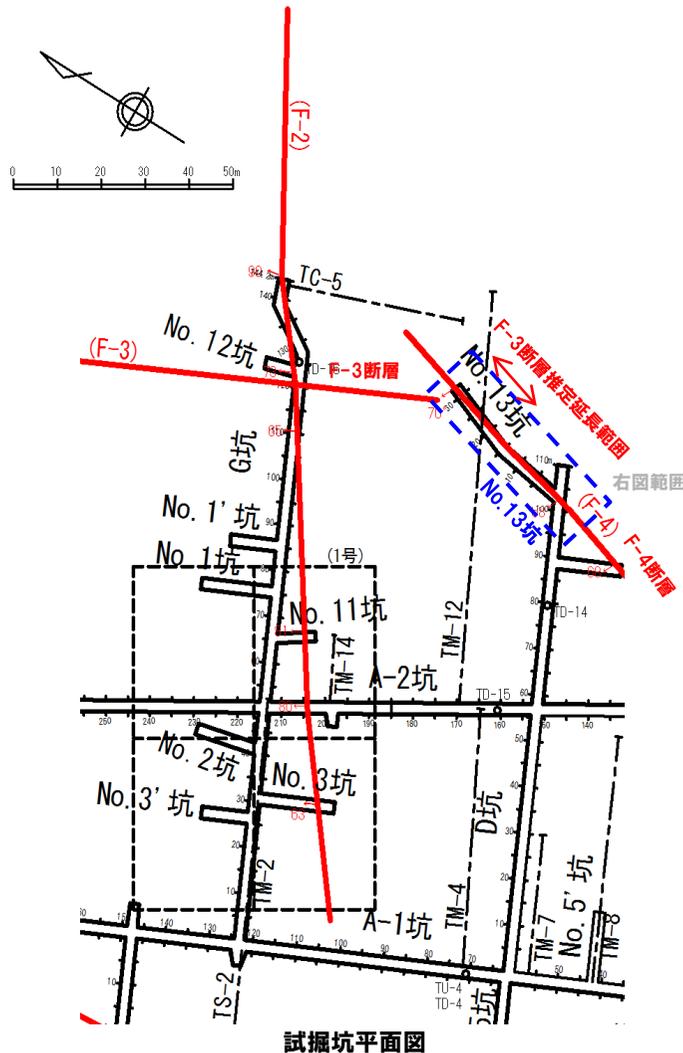
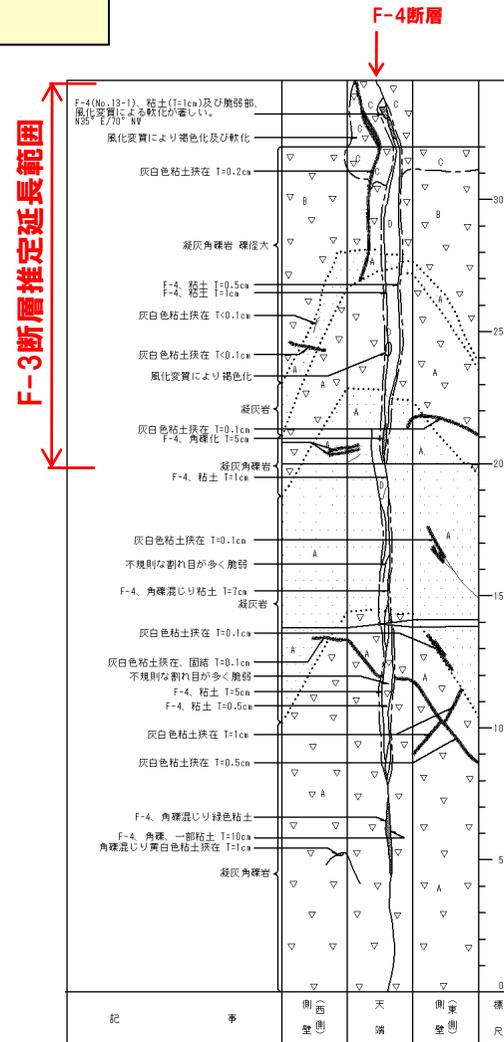
試掘坑スケッチ (No.13坑始点からの距離0~32m)

○他の試掘坑で確認された走向・傾斜から推定されるF-3断層の延長部付近には、同様の性状を示す断層は認められない。

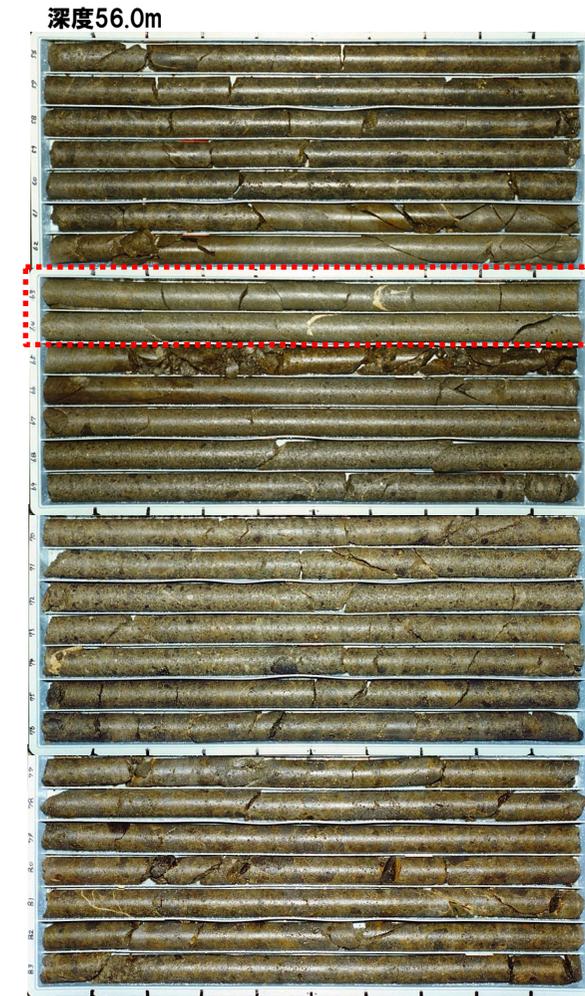
□:推定延長位置(深度約64.5m)  
ボーリングコア写真

○水平ボーリングでは、試掘坑内で確認された走向・傾斜から推定されるF-3断層の延長部付近に、条線、鏡肌及び粘土の挟在等は認められない。

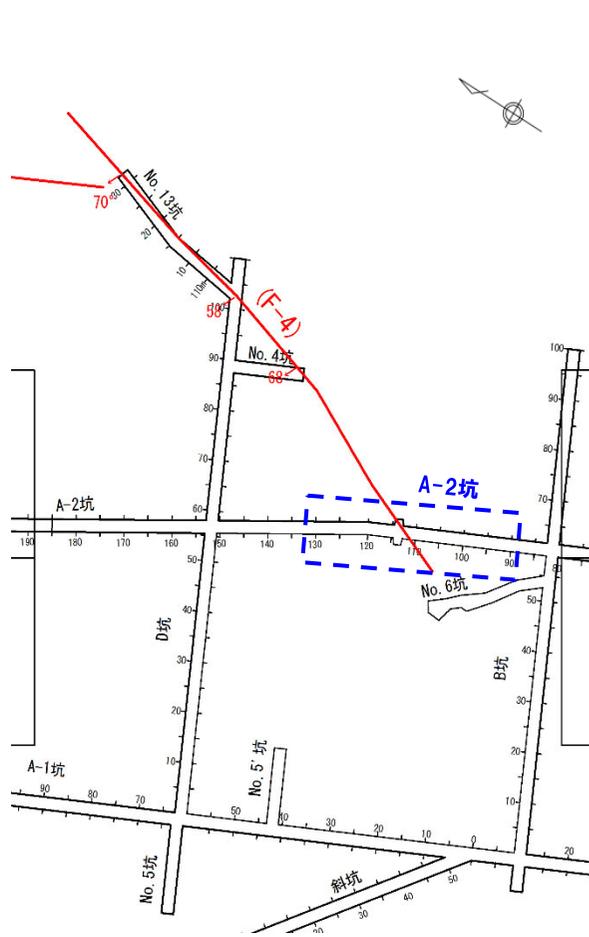
試掘坑平面図

- F-4断層は、凝灰角礫岩中に認められ、走向・傾斜はN33° E/79° Wを示す。
- 破碎部は、角礫混じり粘土及び粘土からなる。

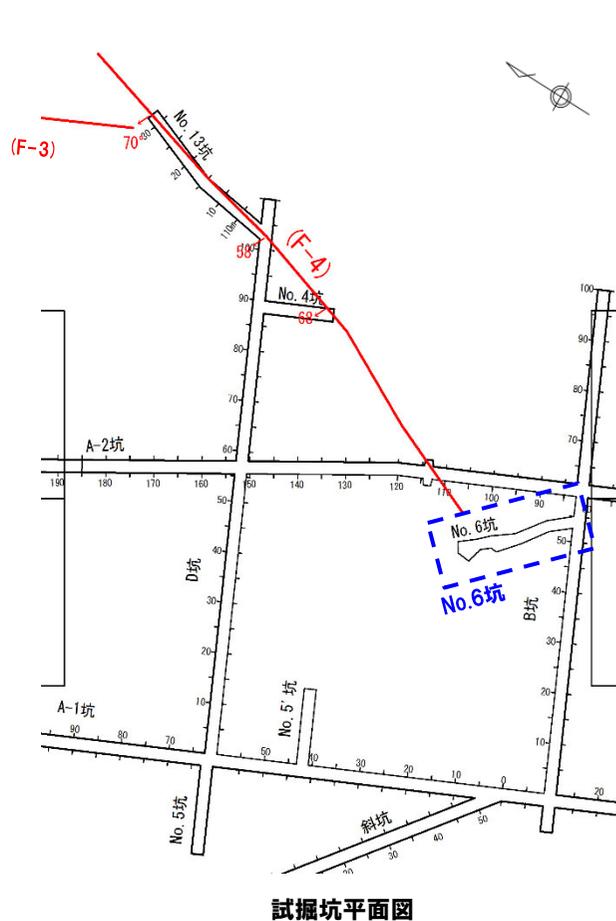
試掘坑スケッチ (No.6坑始点からの距離0~25m)

○他の試掘坑で確認された走向・傾斜から推定されるF-4断層の延長部付近には、同様の性状を示す断層は認められない。

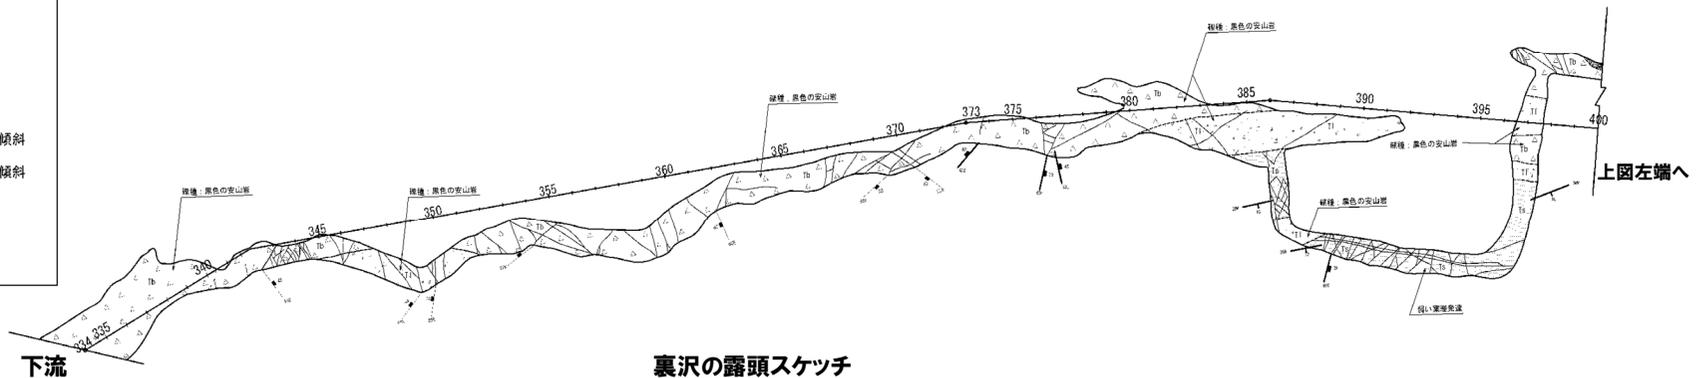
裏沢の露頭スケッチ

○地表地質踏査の結果では、試掘坑で確認された走向・傾斜から推定されるF-4断層の延長部付近には、試掘坑で確認されたF-4断層と同様の性状を示す断層は認められない。

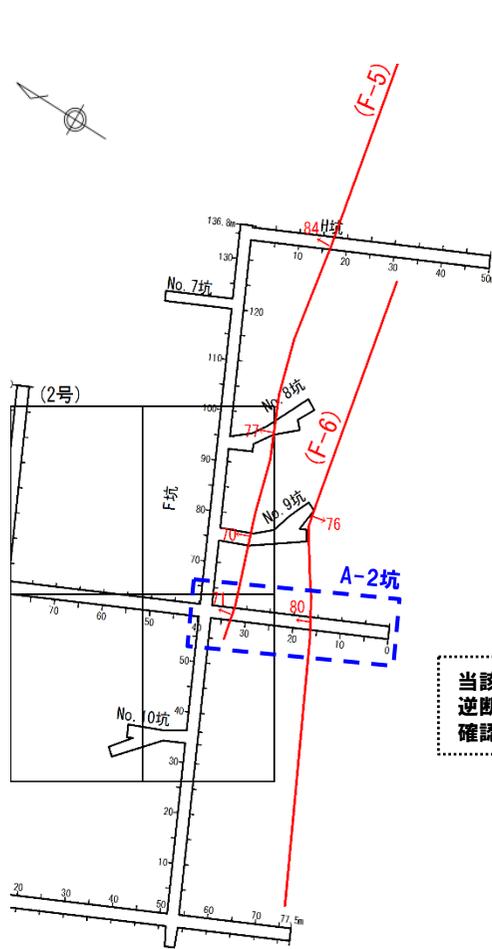
試掘坑平面図

○F-5断層は、凝灰角礫岩及び凝灰岩(砂質凝灰岩)中に認められ、走向・傾斜は N85° W/71° Eを示す。

○破碎部は、角礫、一部粘土からなる。

当該箇所において、逆断層センスの変位を確認している

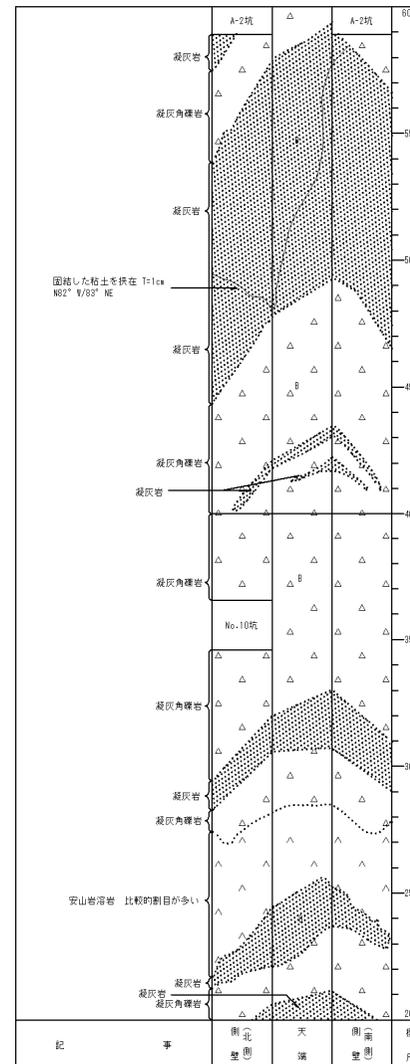
試掘坑スケッチ  
(F坑始点からの距離20~60m)

○他の試掘坑で確認した走向・傾斜から推定されるF-5断層の延長部付近には、同様の性状を示す断層は認められない。

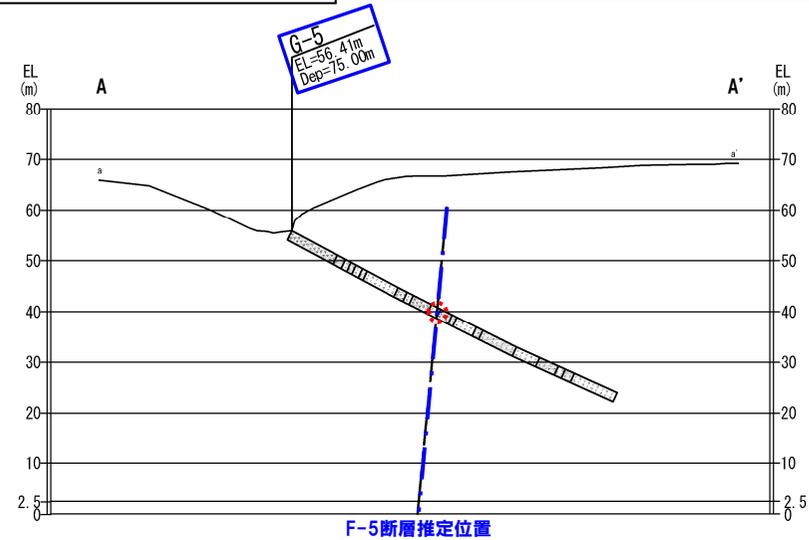
調査位置断面図 (G孔ボーリング付近断面)

○G-5孔 (斜めボーリング) では、試掘坑で確認された走向・傾斜から推定されるF-5断層の延長部付近には、条線、鏡肌及び粘土の挟在等は認められない。

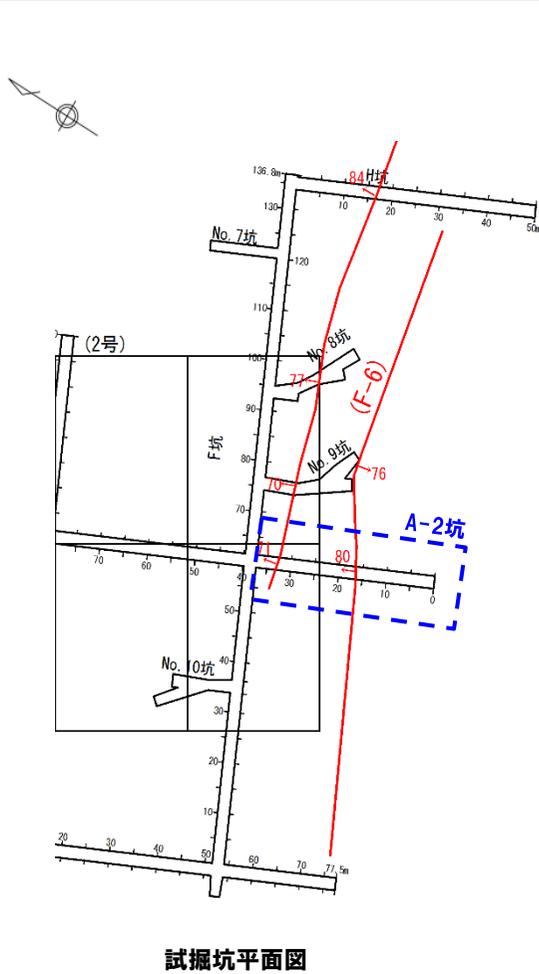
F-6断層

- F-6断層は、凝灰角礫岩中に認められ、走向・傾斜はN77° E/80° Wを示す。
- 破碎部は、角礫混じり粘土からなる。

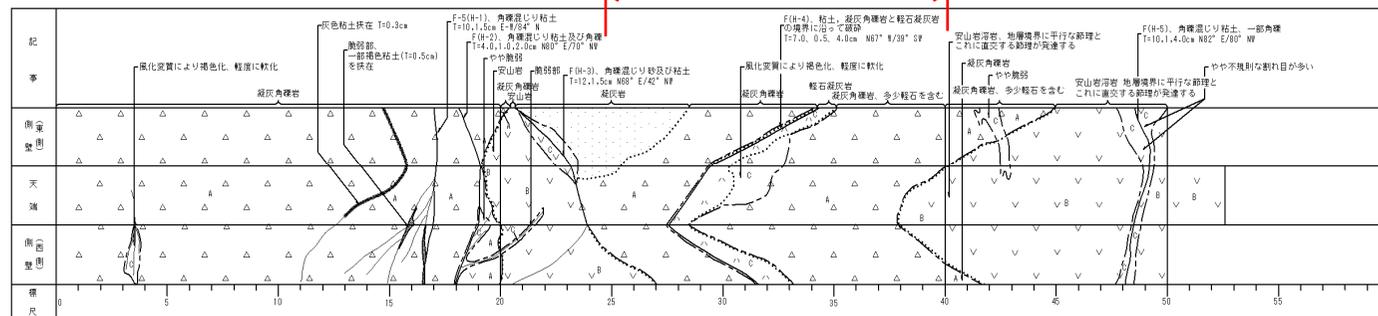
試掘坑スケッチ  
(H坑始点からの距離0~50m)

○他の試掘坑で確認された走向・傾斜から推定されるF-6断層の延長部付近には、同様の性状を示す断層は認められない。

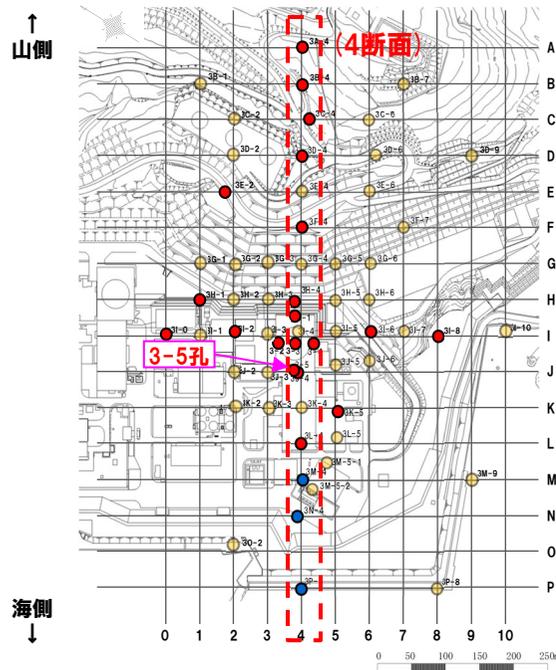
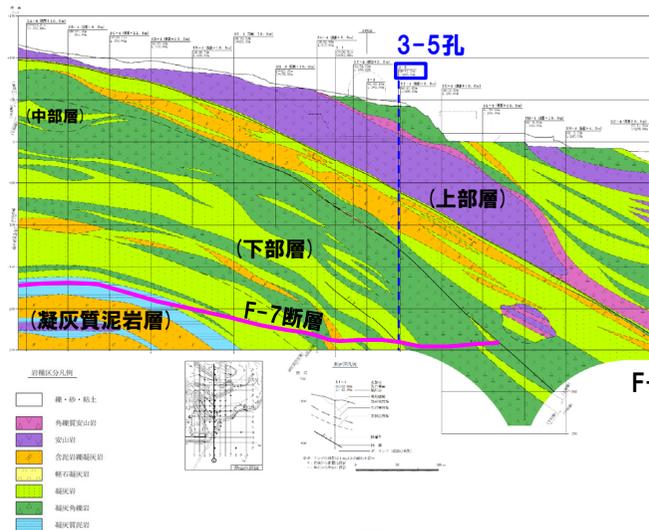
ボーリングコア写真 (3-5孔)

- 深度288.1~289.2m付近に、角礫及び粘土からなる劣化部が認められる。
- 断層及び周辺の母岩には、白色細脈が認められる。

□ : 破碎部 (深度288.10-289.15m)

□ : 粘土部 (深度288.35-288.50m)

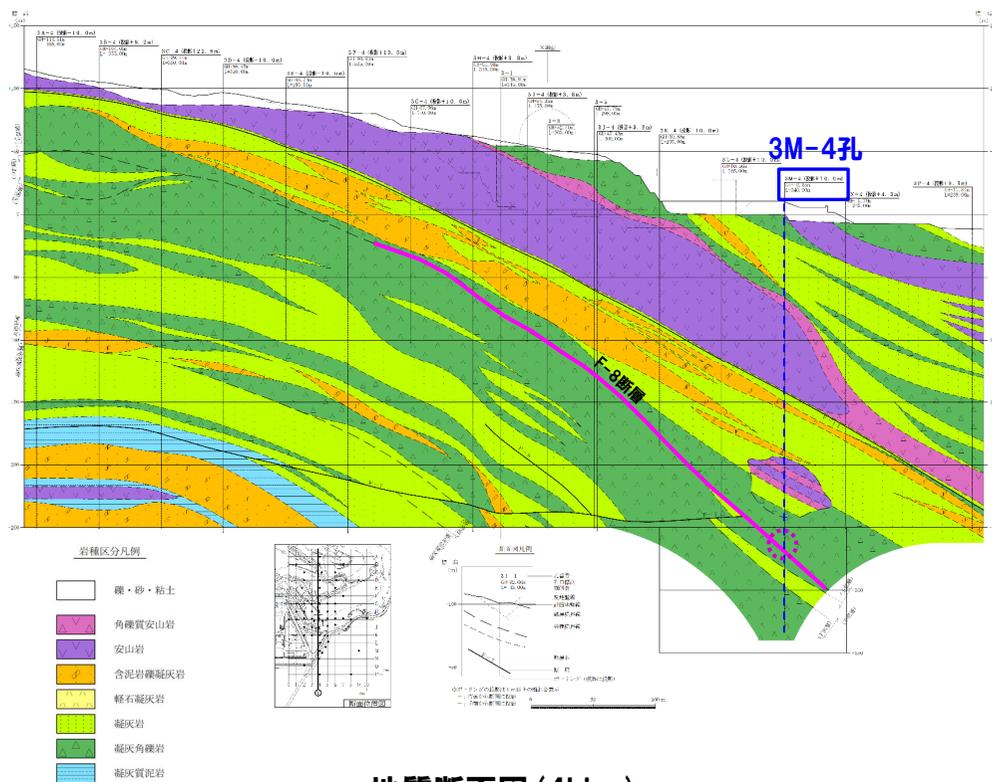
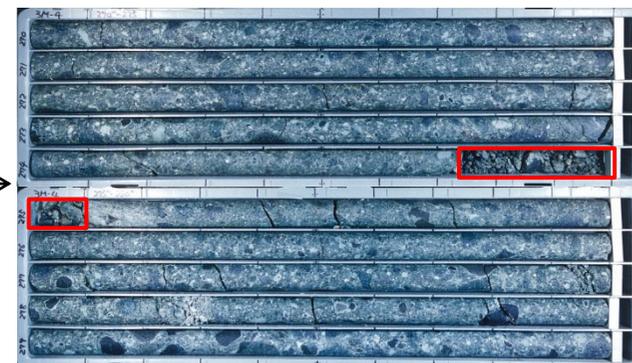
ボーリングコア写真 (3M-4孔)

○深度274.7~275.1m付近に角礫から砂礫を主体とする劣化部が認められる。

□ : 破碎部 (深度274.74~275.10m)

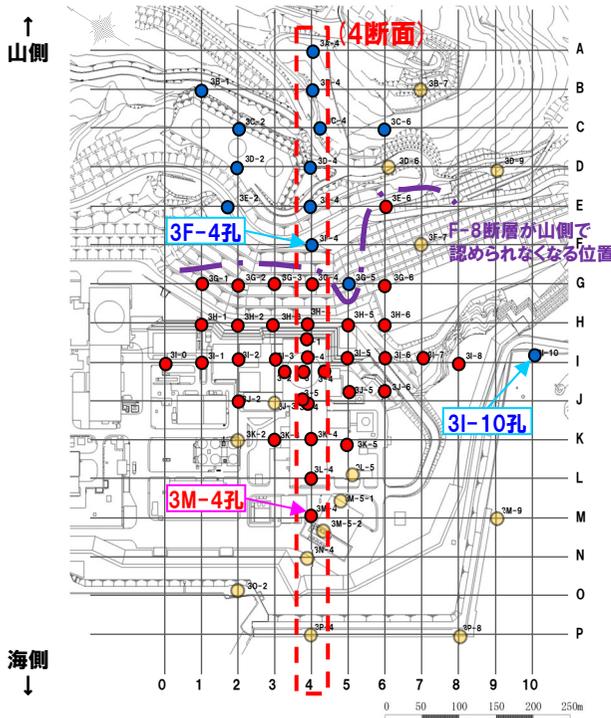
地質断面図 (4Line)

○F-8断層は、3F-4孔、3I-10孔等では認められない。

○ボーリング調査から推定されるF-8断層の延長部付近には、同様の性状を示す断層は認められない。

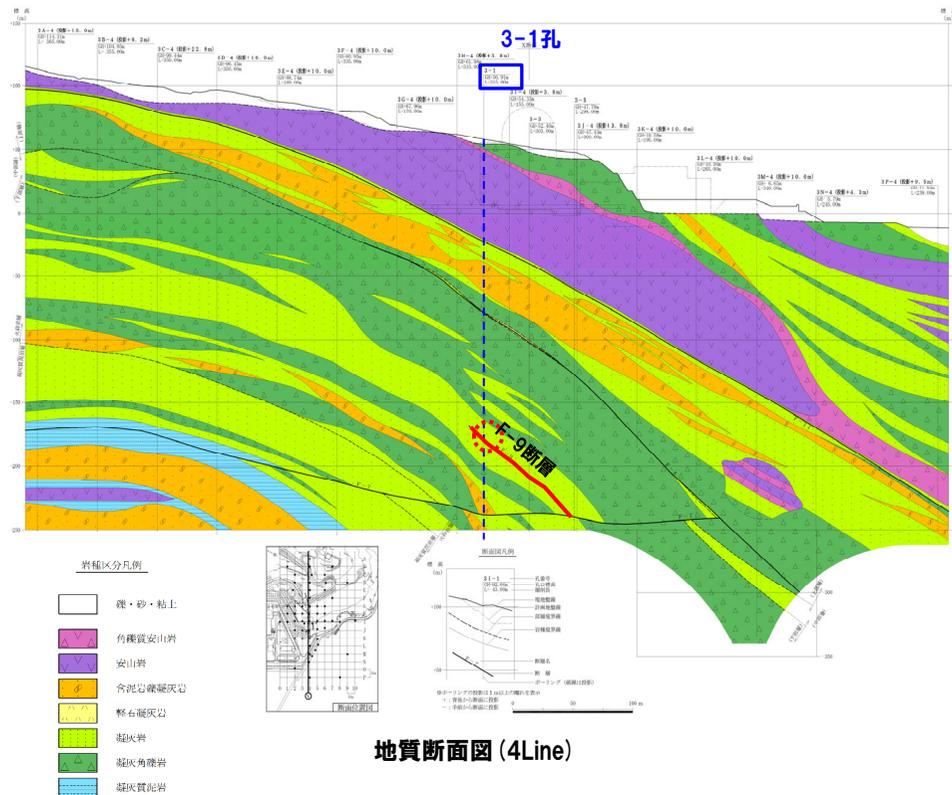
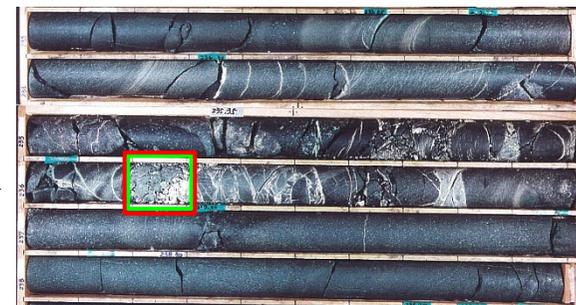
ボーリングコア写真 (3-1孔)

- 深度236.2m付近の凝灰岩層に破砕部及び粘土の挟在が認められる。
- 断層及び周辺の母岩は白色細脈が認められる。

- : 破砕部 (深度236.20-236.30m)
- : 粘土部 (深度236.20-236.30m)

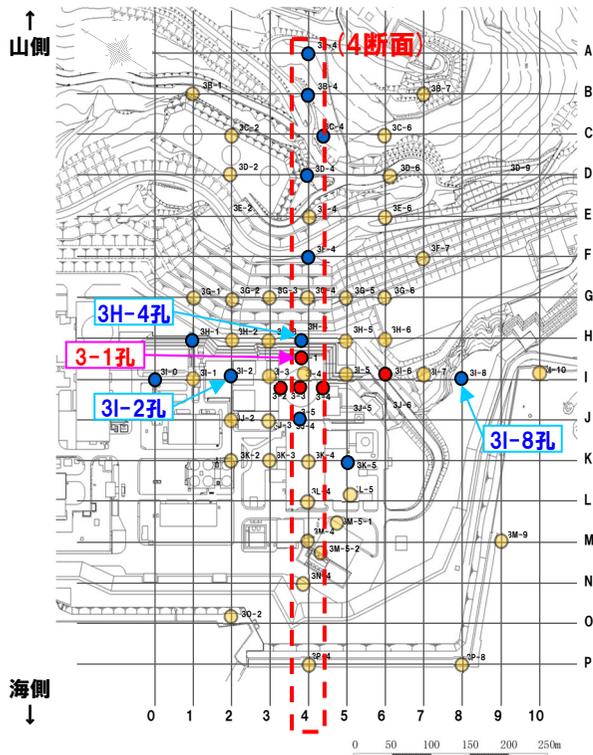
地質断面図 (4Line)

○F-9断層は、3H-4孔、3I-2孔、3I-8孔等では認められない。

○ボーリング調査から推定されるF-9断層の延長部付近には、F-9断層と同じ性状を示す断層は認められない。

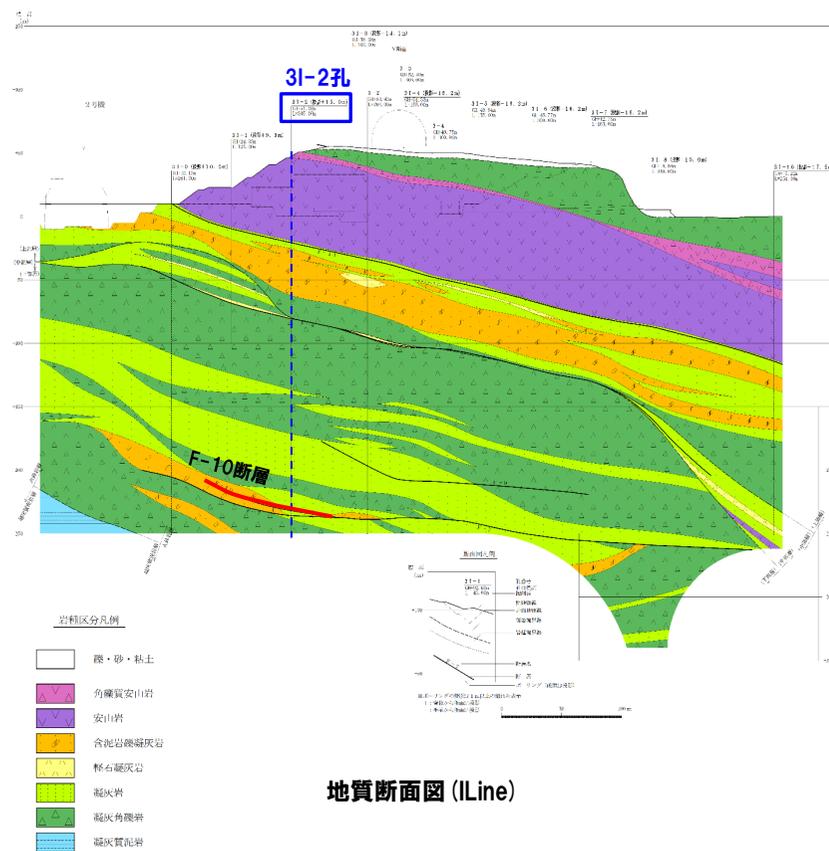
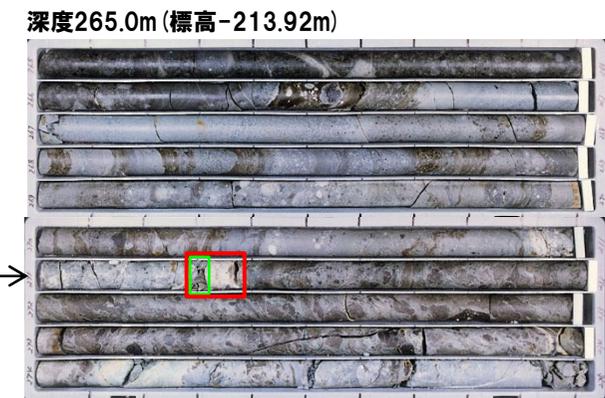
ボーリングコア写真 (3I-2孔)

- 深度271.3m付近の凝灰岩層に、破碎部及び粘土の挟在が認められる。
- 断層及び周辺の母岩は白色細脈が認められる。

赤枠: 破碎部 (深度271.30-271.37m)

緑枠: 粘土部 (深度271.30m)

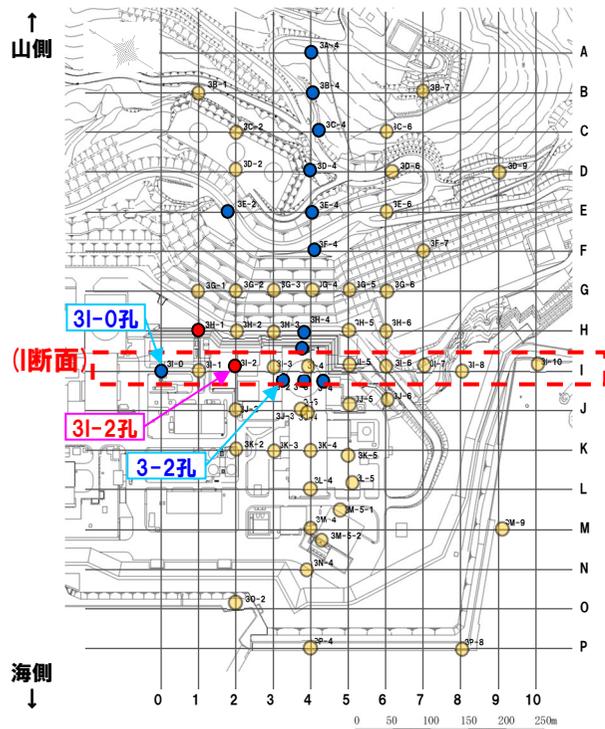
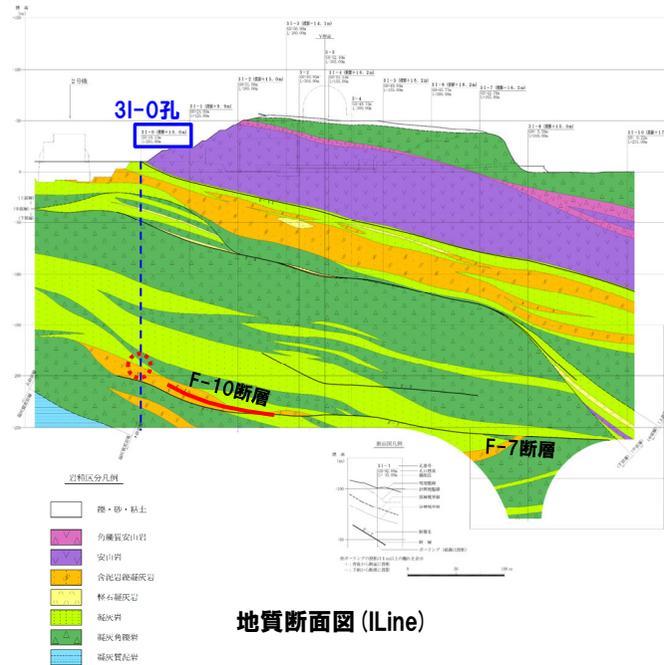
地質断面図 (ILine)

○F-10断層は、3I-0孔、3-2孔等では認められない。

○ボーリング調査から推定されるF-10断層の延長部付近には、F-10断層と同じ性状を示す断層は認められない。

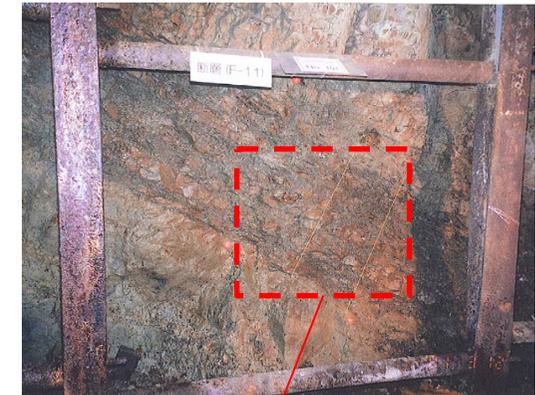
F-11断層露頭写真(B坑)  
始点からの距離88m

- F-11断層は泥質凝灰岩と砂質凝灰岩の境界付近に認められ、走向・傾斜はN52° W/42° Wを示す。
- 劣化部は、角礫状又は葉片状の破碎部主体で、粘土部を脈状に伴う。

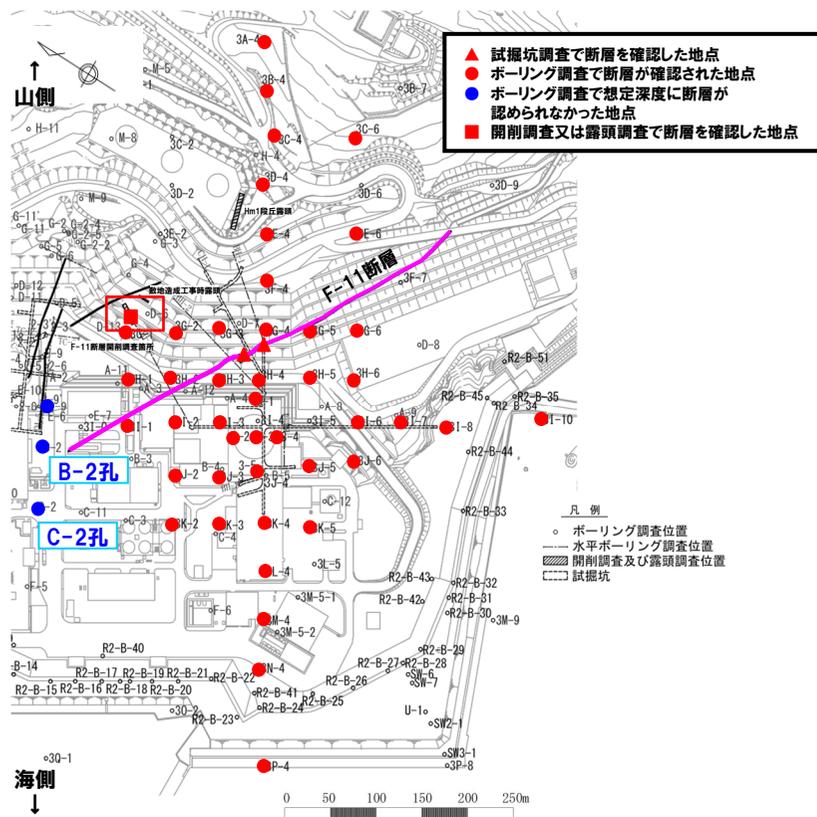
F-11断層の確認位置 (断層位置はEL.2.8mで記載)

○F-11断層は、B-2孔、C-2孔等では認められない。

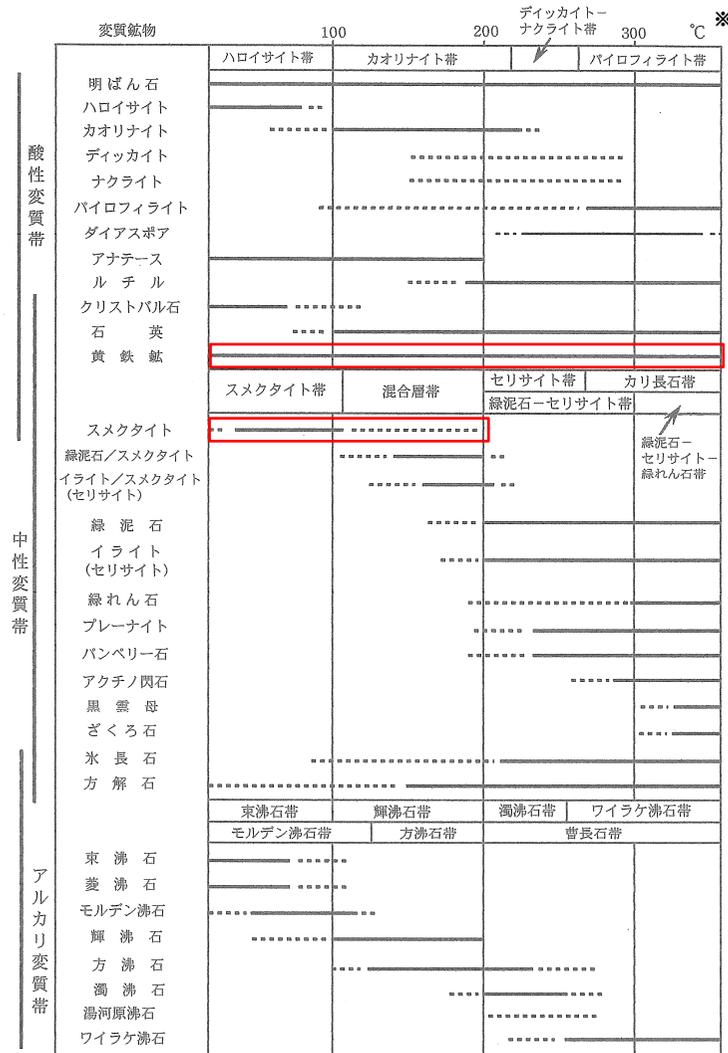
温度と熱水溶液の相違による変質鉱物の生成環境  
(吉村編著(2001)に一部加筆)  
※各変質帯の形成温度は一応の目安とされている

- 断層内物質中の上記の鉱物は、母岩に対して生成若しくは増加すること及び右に示す「温度と熱水溶液の相違による変質鉱物の生成環境」を踏まえると、断層の形成後に生成したと判断され、これらの鉱物の成因は、断層に沿って移動した熱水による熱水変質作用によるものと推定される。

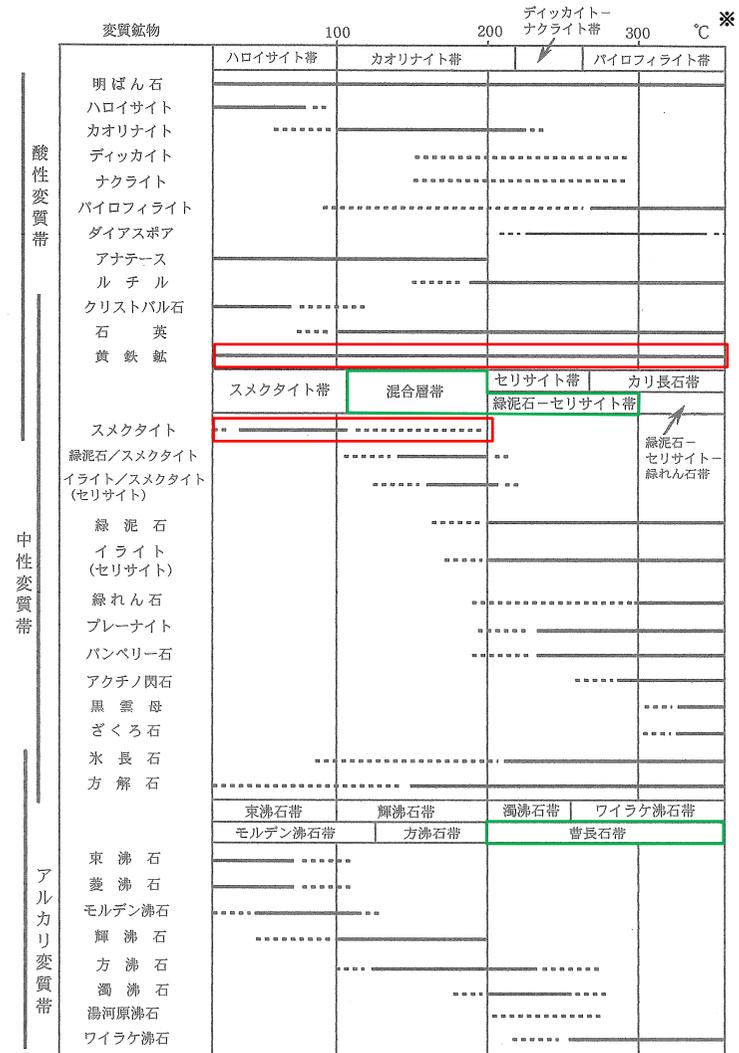
温度と熱水溶液の相違による変質鉱物の生成環境 (吉村編著 (2001) に一部加筆) ※各変質帯の形成温度は一応の目安とされている

- 敷地に認められる11条の断層 (F-1断層～F-11断層) を変質させた熱水の温度は、以下の状況及び右に示す「温度と熱水溶液の相違による変質鉱物の生成環境」を踏まえると、比較的低い温度帯であったものと推定される。
  - ・母岩に対して生成又は増加する断層内物質中の鉱物は、スメクタイト及び黄鉄鉱、炭酸塩鉱物 (主に菱鉄鉱) である
  - ・F-7断層からF-11断層における断層内物質及びその周辺の母岩中の斜長石は、顕著なアルバイト化は認められないことから、曹長石帯ではない
- また、緑泥石が、断層内物質及びその周辺の母岩中にほとんど認められない (P45に示すX線分析結果参照) ことから、上記の推定は妥当であると判断される。

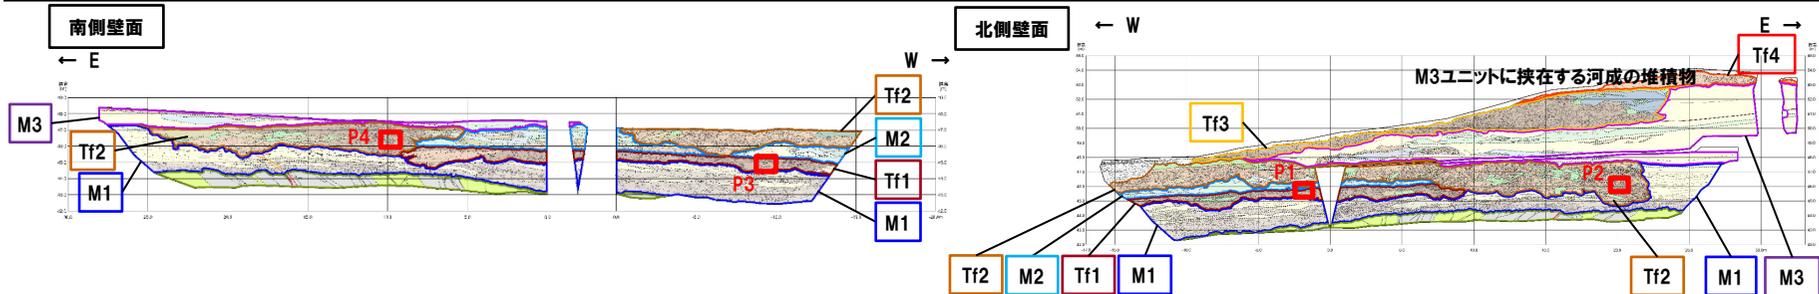
○北側壁面及び南側壁面に認められる河成の堆積物 (Tf1及びTf2ユニット) には、円磨された扁平礫が認められる。

← 円磨された扁平礫

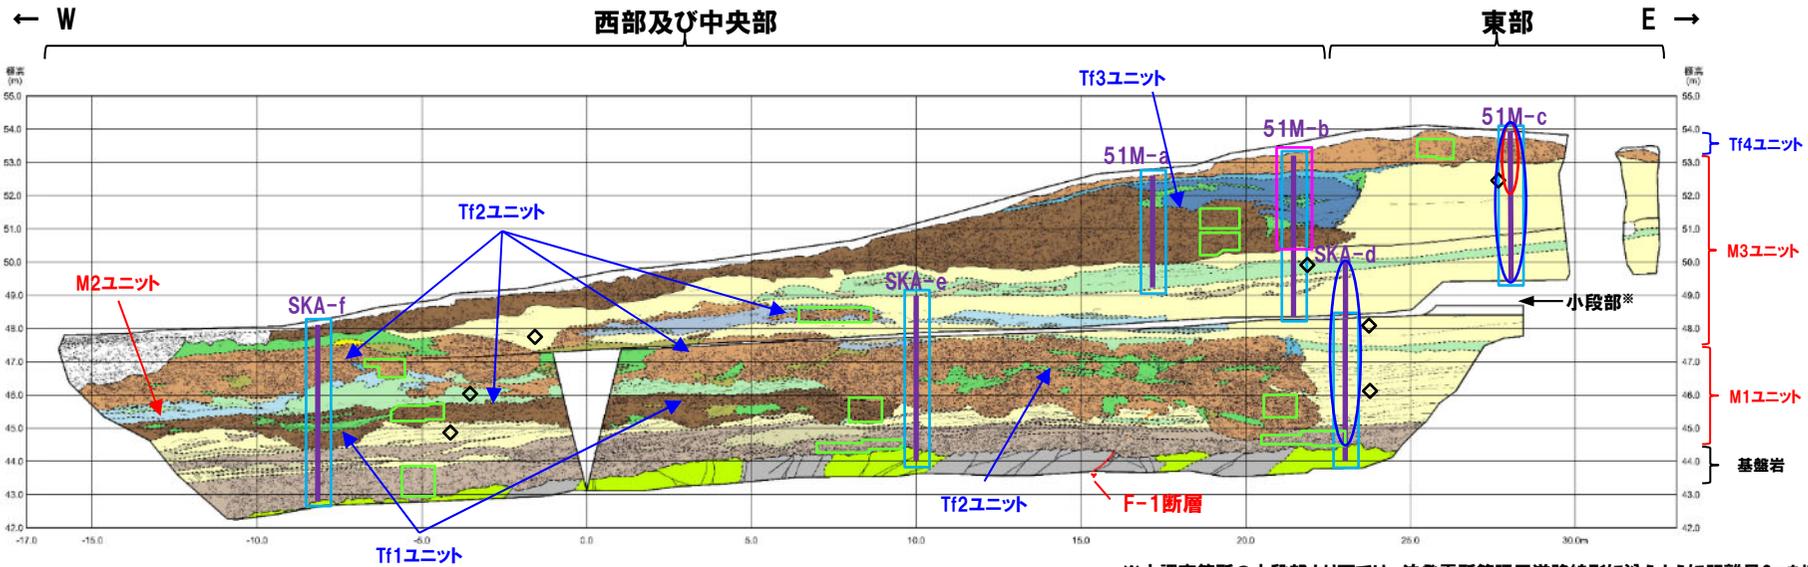
開削調査箇所(北側) 北側壁面スケッチ

※本調査箇所の小段部より下では、泊発電所管理用道路線形に沿うように距離呈0mで境に屈曲して掘削しており、壁面が傾斜しているため、それぞれの壁面に対し、平行投影を行っている。

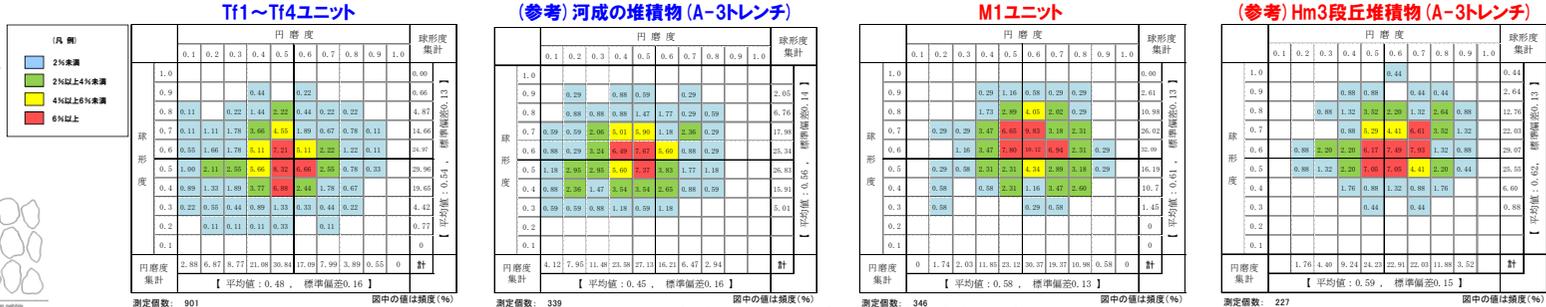
円磨度印象図 (Krumbein, 1941)

- M1ユニットの円磨度は0.2~0.9の範囲(平均値:0.58), Tf1~Tf4ユニットの円磨度は0.1~0.9の範囲(平均値:0.48)である。
- Tf1~Tf4ユニットは, M1ユニットと比較して, 低い傾向が認められる。
- M1ユニット及びTf1~Tf4ユニットの円磨度は, A-3トレンチにおける海成堆積物の円磨度(0.2~0.9の範囲(平均値:0.59))及び河成の堆積物の円磨度(0.1~0.8の範囲(平均値:0.45))と同様な値を示す。

- ※1 球形度は, 採取した礫について, 長径, 中径及び短径を計測し, Krumbein (1941) の式より算出した。
- ※2 円磨度は, Krumbein (1941) の円磨度印象図に照合させ, 9段階(0.1~0.9)で評価した。
