# 泊発電所3号炉 地盤(敷地の地質・地質構造)について

(補足説明資料)

令和7年1月31日  
北海道電力株式会社

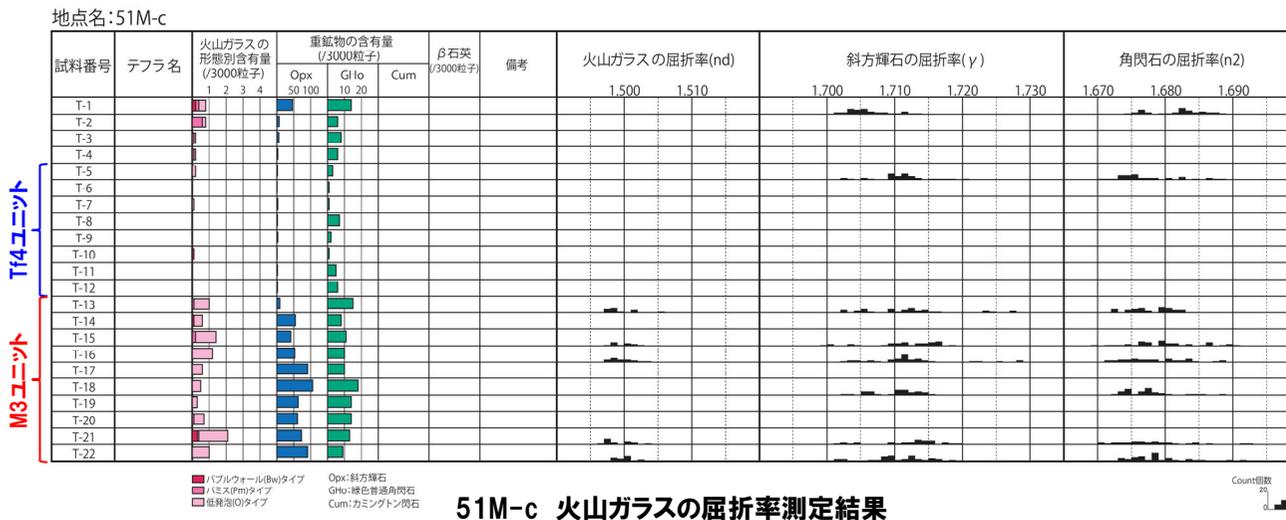
開削調査箇所(北側) 北側壁面  
火山ガラスの屈折率測定・主成分分析位置

- 露頭観察では、色調等から火山灰主体と判断される地層は認められないものの、火山ガラスの屈折率測定・主成分分析を実施した(測線51M-c)。
- 火山ガラスの主成分分析の結果、Tf4ユニット(シルト混じり砂礫層)には、洞爺火山灰(Toya)に対比される火山ガラスは認められない。

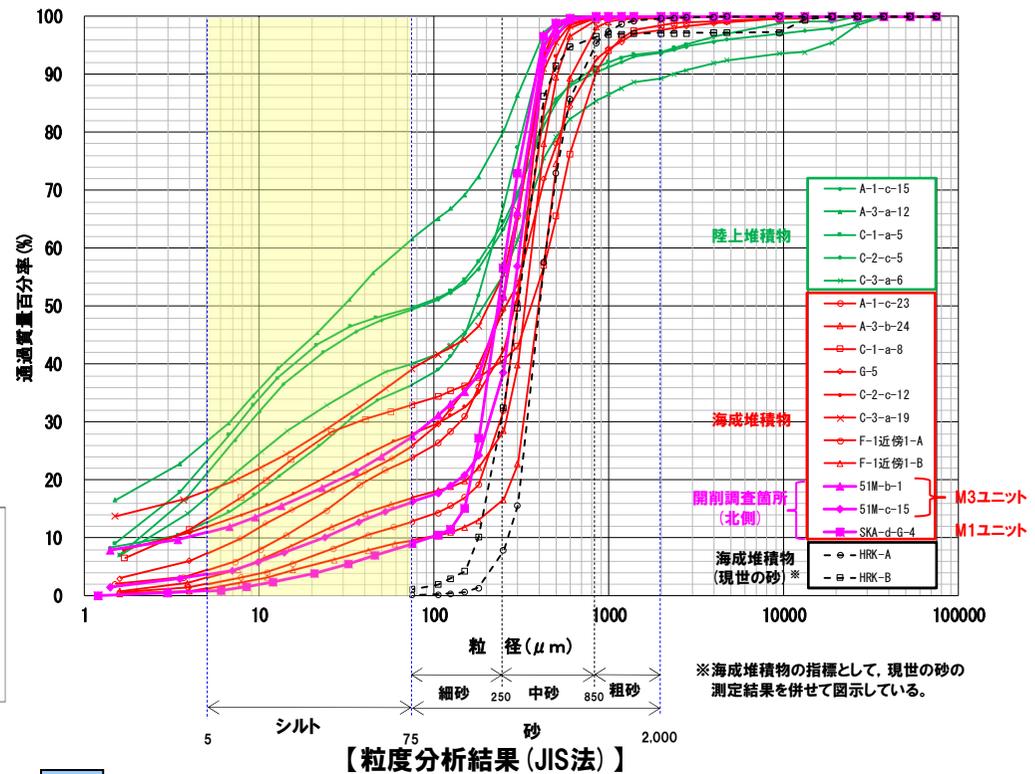
○ M1~M3ユニット中の砂については, 他地点の海成堆積物(砂)の粒度分析結果と調和的である。

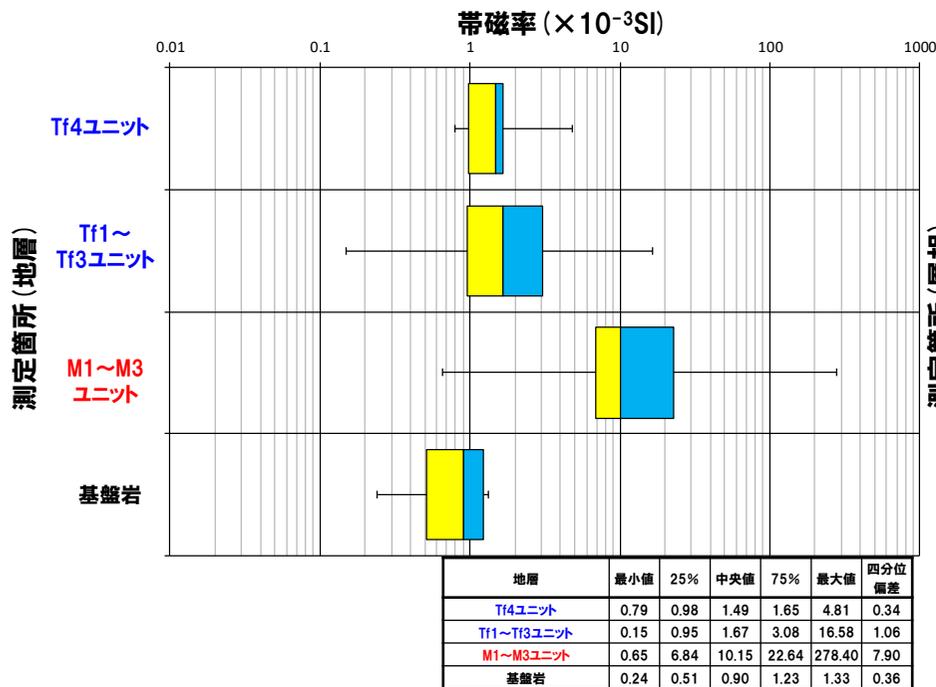
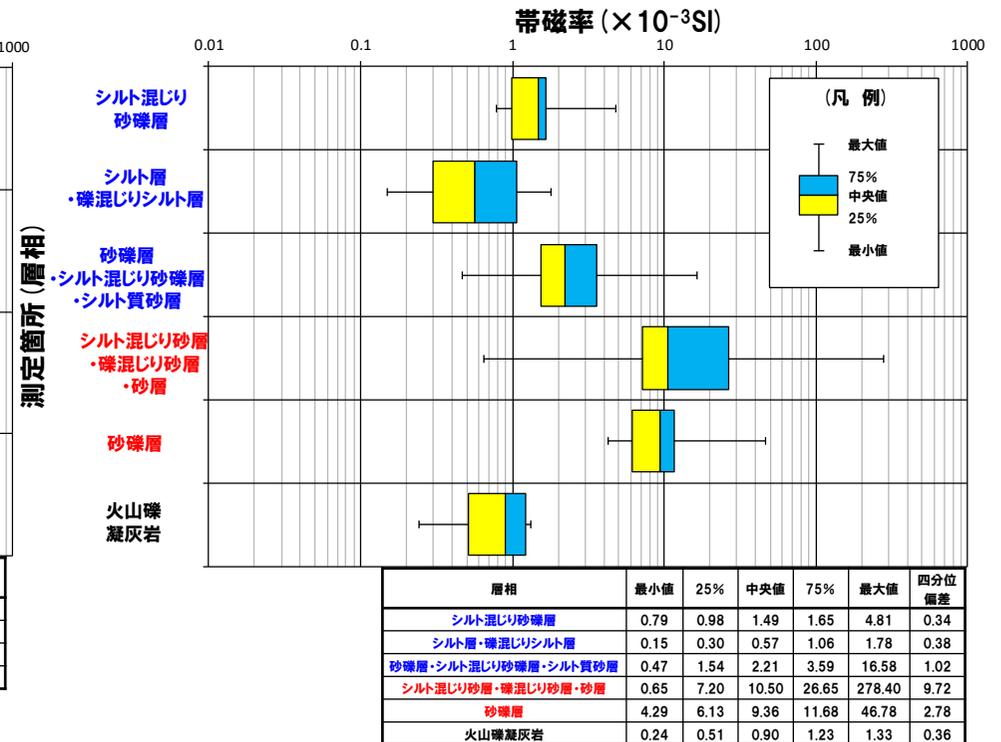
【帯磁率測定結果(地層別及び層相別)】

- Tf4ユニット(シルト混じり砂礫層)とTf1~Tf3ユニット(シルト層, 礫混じりシルト層, 砂礫層, シルト混じり砂礫層及びシルト質砂層)に明瞭な差異は認められない。
- Tf4ユニット(シルト混じり砂礫層)及びTf1~Tf3ユニット(シルト層, 礫混じりシルト層, 砂礫層, シルト混じり砂礫層及びシルト質砂層)は, M1~M3ユニット(シルト混じり砂層, 礫混じり砂層及び砂層)と比較して, 値が低い傾向が認められる。

○露頭観察結果に基づき地層区分したM1~M3ユニット(海成堆積物)とTf1~Tf4ユニット(河成の堆積物)については, 帯磁率の観点から, 異なる傾向が認められる。

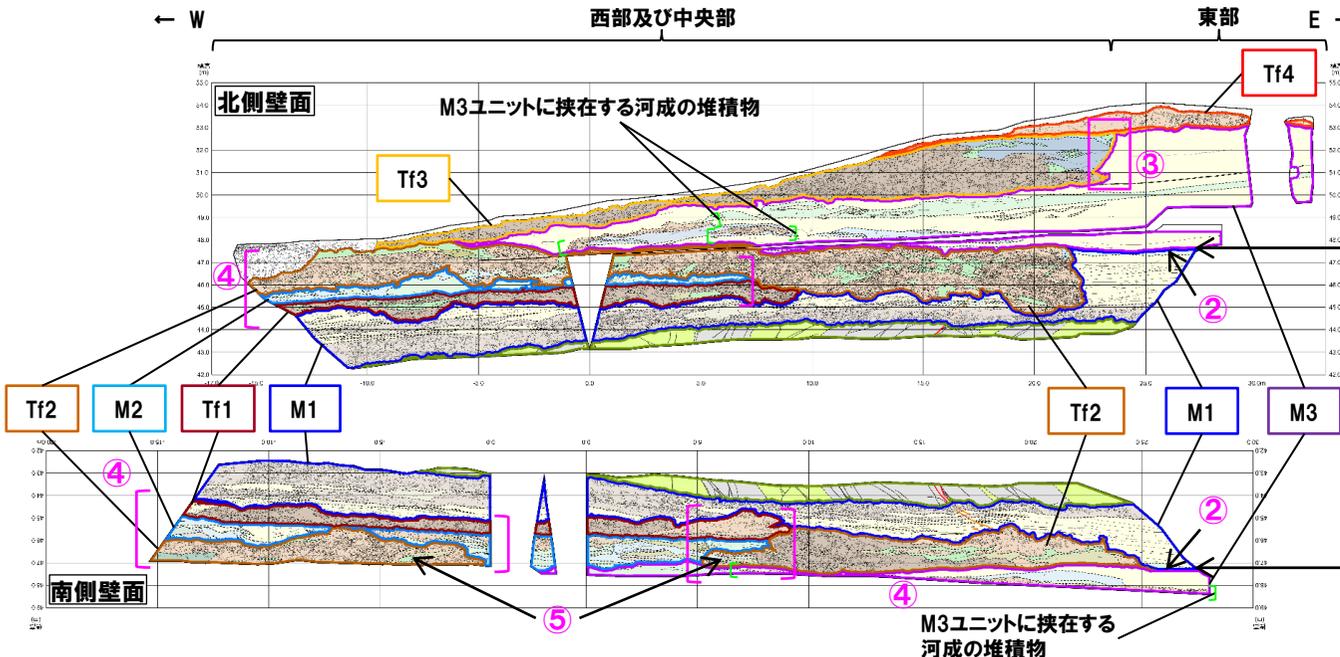
③ M3ユニットとTf3ユニットが指交関係で堆積していることから、同時異相を示すものと判断される（本編資料5.1.1章参照）。

② M1ユニットの上面は、Tf2ユニットの上面と連続するシルト混じり砂の薄層の上面付近となる（本編資料5.1.1章参照）。

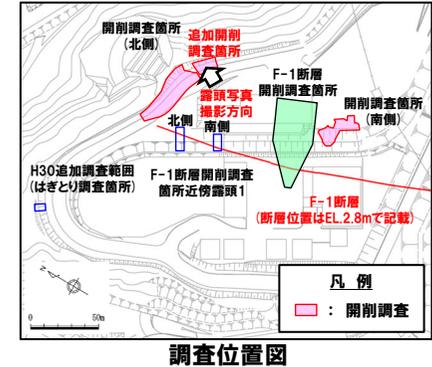
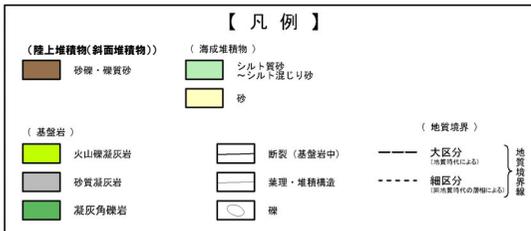
- 海成堆積物(下位から、葉理の発達する砂層、葉理の認められる砂層及び淘汰の良い砂層)が認められ、斜面堆積物(標高約48~52m、礫質砂層及び砂礫層)が海成堆積物に挟在して堆積する。
- 本調査箇所東部には旧海食崖が認められ、斜面堆積物は、旧海食崖にコンタクトして分布し、下位の海成堆積物を一部削り込んで堆積している。
- 葉理の認められる砂層にはシルト混じり砂の薄層が挟在し、シルト混じり砂の薄層は北西に傾斜し、旧海食崖(南東)に向かうに従い、分布標高が高くなる状況が認められる。
- シルト混じり砂の薄層は、斜面堆積物の基底面より高標高に分布する。
- 旧海食崖には、断裂が分布し、以下の状況が認められる。
  - ・断裂は緑色変質が認められ、旧海食崖と斜面堆積物の境界部まで連続する
  - ・当該境界部に、変位は認められない
  - ・斜面堆積物中に、剪断面は認められない

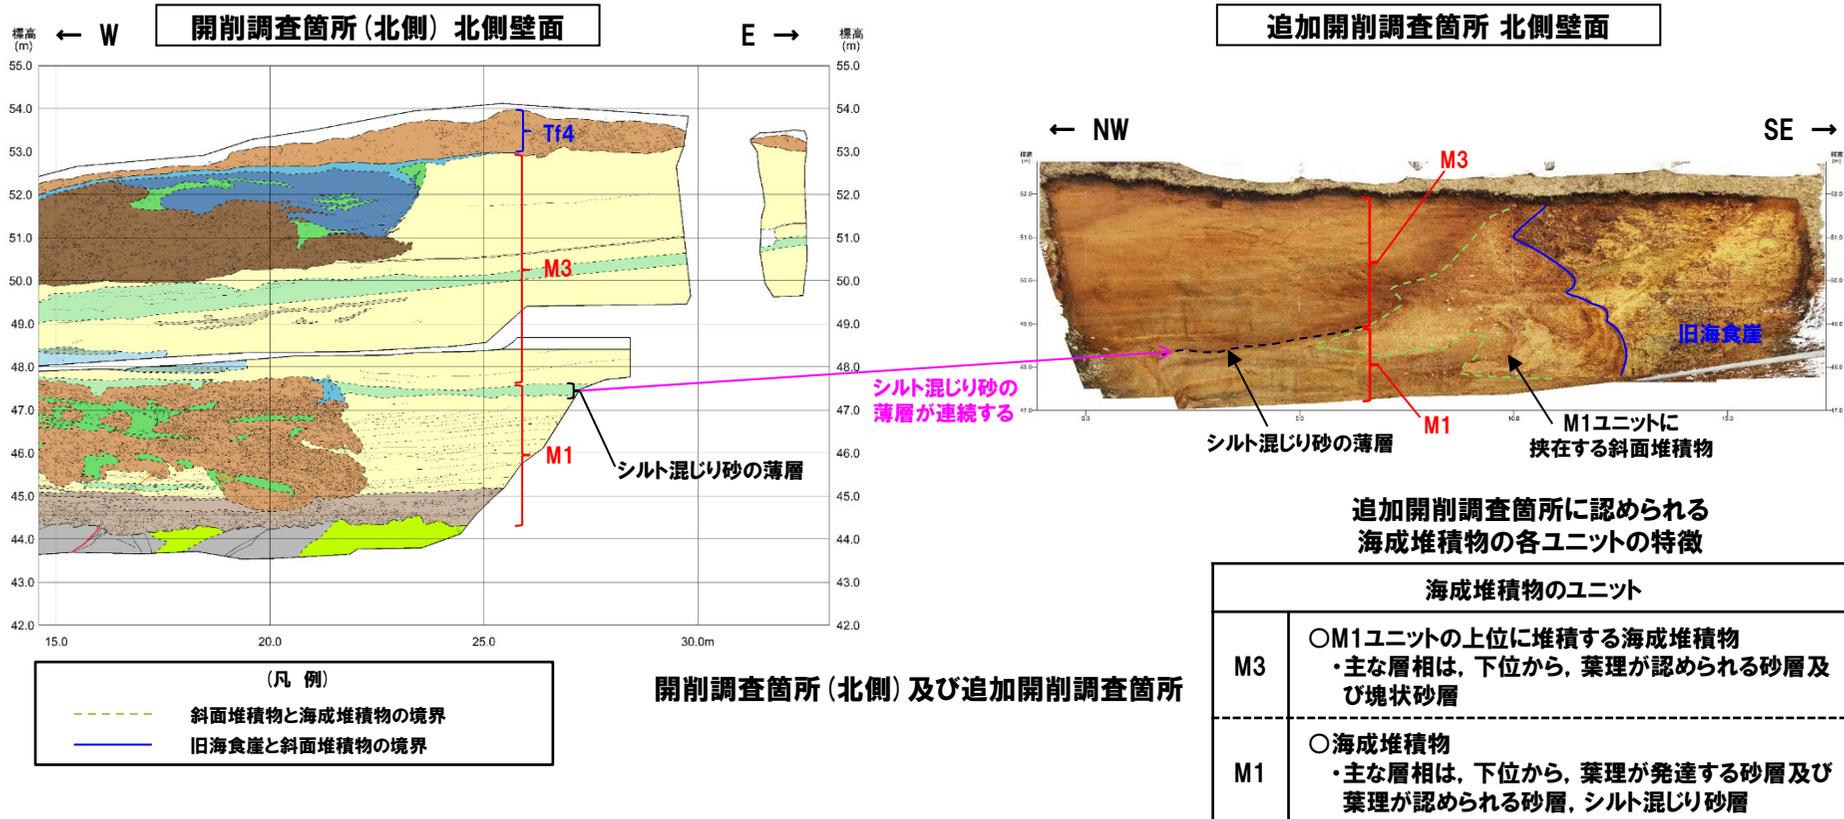
- 追加開削調査箇所に認められる海成堆積物は、シルト混じり砂の薄層の上面付近を境に、下位がM1ユニットに、上位がM3ユニットに区分される。
- 斜面堆積物は、シルト混じり砂の薄層の下位に分布することから、M1ユニットに挟在する斜面堆積物に区分される。

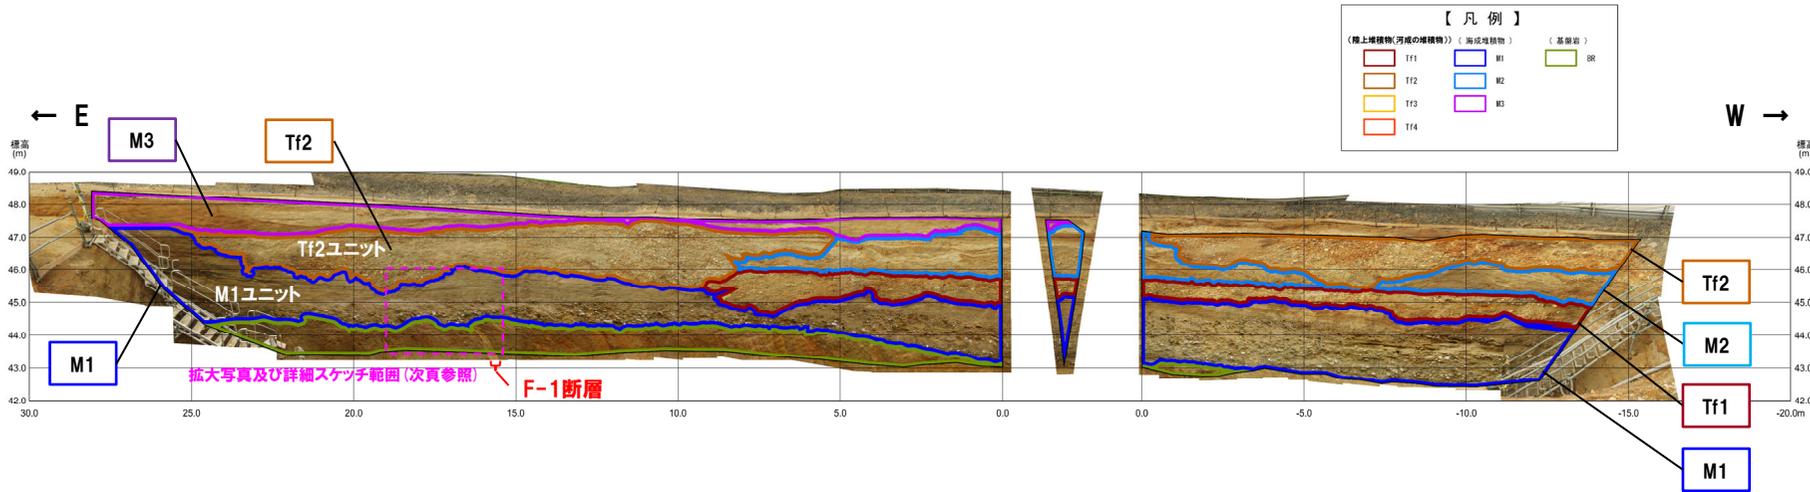
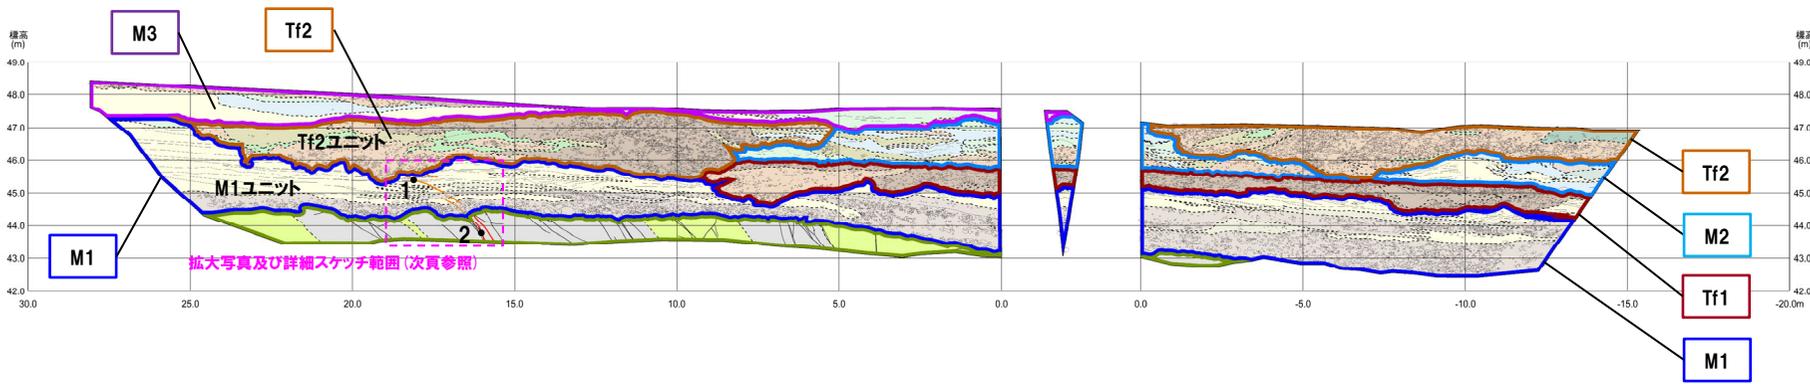
- F-1断層は、走向・傾斜がN5° W/60° Wで、基盤岩上面に変位を与えている西上がり逆断層（下図①の範囲）である。
- 小断層は、走向・傾斜がN4° W/33° Wで、M1ユニットの砂層中の葉理及び礫混じり砂～砂礫層に変位・変形を与えている西上がり逆断層（下図②の範囲）であり、F-1断層と連続しないものの、F-1断層の延長方向に位置している（下図①及び②の範囲）。
- また、F-1断層が認められる基盤岩と小断層が認められるM1ユニットの砂層の間に分布するM1ユニット下部の砂礫層には、西上がりの撓曲構造（下図③の範囲）及び礫の再配列（下図④の範囲）が認められる。
- これらのことから、小断層は、F-1断層に関連するものと判断される。
