⑬-1 F-1断層と小断層の累積性-北側壁面-

○F-1断層及び小断層の変位・変形の累積性について確認するため、北側壁面及び南側壁面における見かけ鉛直変位・変形量を計測した。
○見かけ鉛直変位・変形量は、断層を挟んだM1ユニットの砂層中の葉理の上面等を計測基準面とし、その高度差を計測した。

3.1 開削調査箇所（北側）における各種調査結果

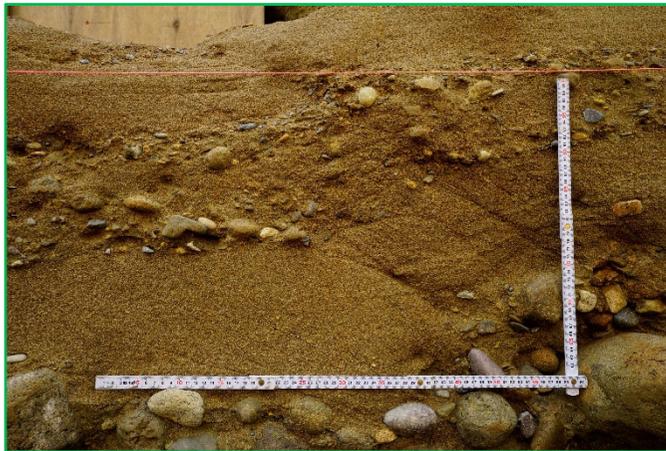
拡大写真② (解釈線あり)

比較的細粒な層相を呈する箇所には、剪断面が認められ、その延長部においては、明瞭な変位を示す箇所（破線囲み位置）が認められる。

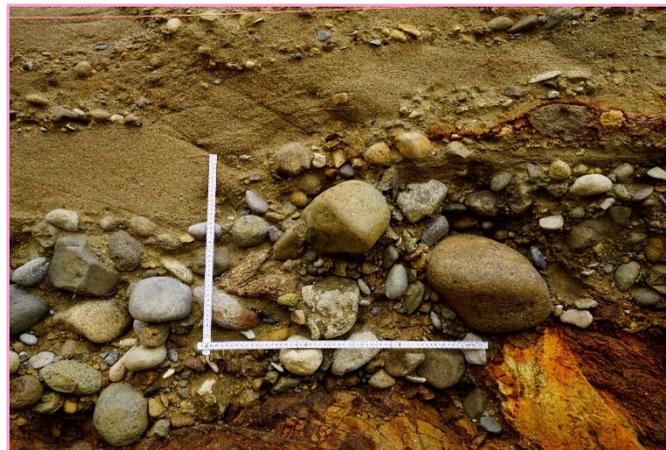
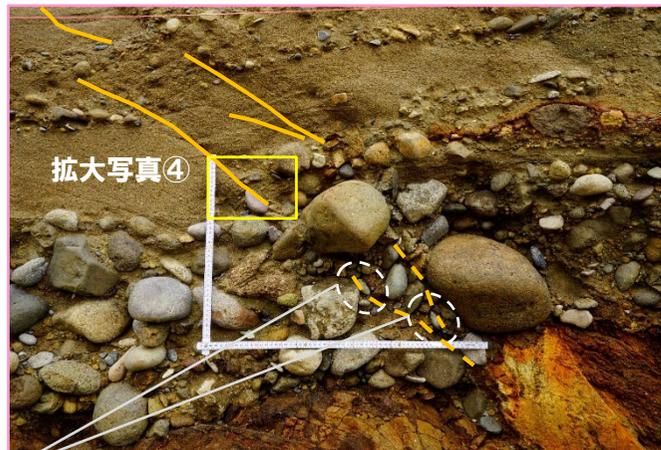
拡大写真③ (解釈線あり)

F-1断層及び小断層の延長方向に沿った姿勢の礫が認められる。

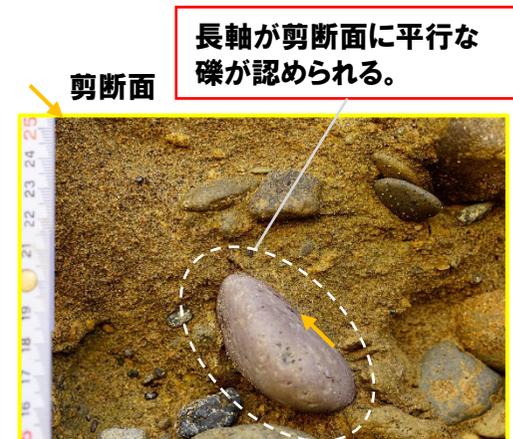
拡大写真④

長軸が剪断面に平行な礫が認められる。

剪断面

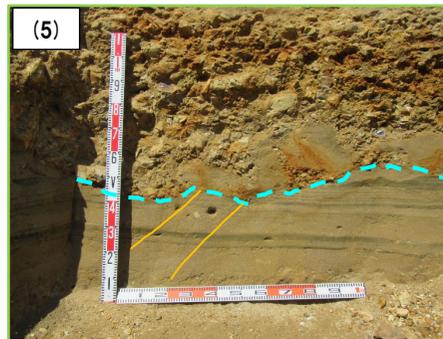
北側壁面掘削途中-1 (P92参照)

- 北側壁面掘削途中-1は, R1.11.15現地調査時の壁面から約60cm奥行き方向における壁面状況である(断面位置は, P87参照)。
- 北側壁面掘削途中-2は, R1.11.15現地調査時の壁面から約95cm奥行き方向における壁面状況である(断面位置は, P87参照)。

- F-1断層に関連する小断層は, M1ユニットに変位を与えており, Tf2ユニットの基底面直下まで剪断面が連続し, 変位が認められる。
- Tf2ユニットの基底面に, 小断層による変位は認められない。
- Tf2ユニット中の比較的細粒な層相を呈する箇所に, 剪断面は認められない。

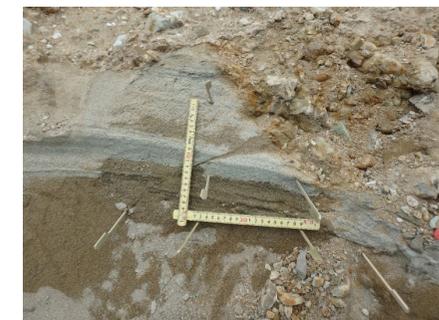
拡大写真③ (解釈線なし)

○Tf2ユニットにおける小断層の影響を確認するため、M1ユニット及びTf2ユニットの層相境界付近において、はぎとり転写試料を用いた地質構造の詳細観察を実施した(断面位置は、前頁参照)。

- F-1断層に関連する小断層は、M1ユニットに変位を与えており、Tf2ユニットの基底面（チャネル壁）直下まで剪断面が連続し、変位が認められる。
- Tf2ユニットの基底面（チャネル壁）に、小断層による変位は認められない。
- Tf2ユニット中に、剪断面は認められない。
- Tf2ユニット中の礫は、基底面（チャネル壁）に沿って比較的定向配列しており、堆積構造の乱れ等は認められない。

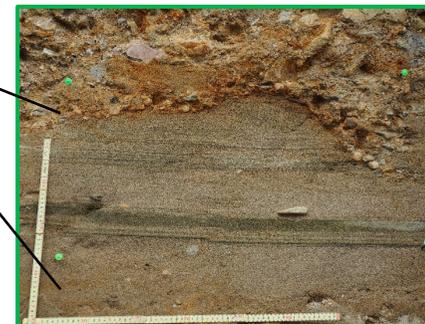
拡大写真②（解釈線なし）

○R1.11.15現地調査時の壁面から奥行き方向に掘削を行い、M1ユニット及びTf2ユニットの層相境界付近において、露頭観察及びはぎとり転写試料を作成し、地質構造の観察を実施した。

- F-1断層に関連する小断層は、M1ユニットに変位を与えており、Tf2ユニットの基底面直下まで剪断面が連続し、変位が認められる。
- 小断層に顕著な見かけ変位量の減衰は認められない。
- Tf2ユニットの基底面に、小断層による変位は認められない。
- Tf2ユニットに、剪断面は認められない。

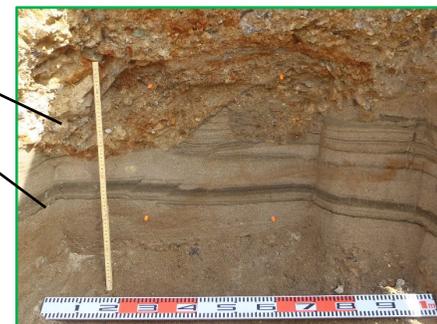
拡大写真② (解釈線なし)

- R1.11.15現地調査時の壁面から奥行き方向に掘削を行い、M1ユニット及びTf2ユニットの層相境界付近において、露頭観察及びはぎとり転写試料を作成し、地質構造の観察を実施した。
- 北側壁面追加はぎとり転写試料は、R1.11.15現地調査時の壁面から約100cm奥行き方向で作成したものである(断面位置は、P87参照)。
- 本はぎとり転写試料は、M1ユニットにおいて、小断層による葉理のズレがTf2ユニットの基底面直下で認められること及びTf2ユニットは砂礫層であるため、Tf2ユニットの基底面直下の変位量が小さい場合においても、小断層による変位・変形の有無が確認できる比較的細粒な層相を呈する断面である。

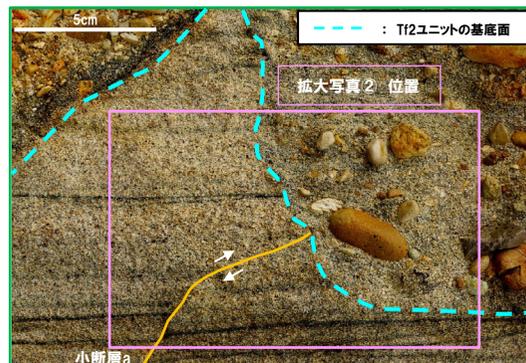
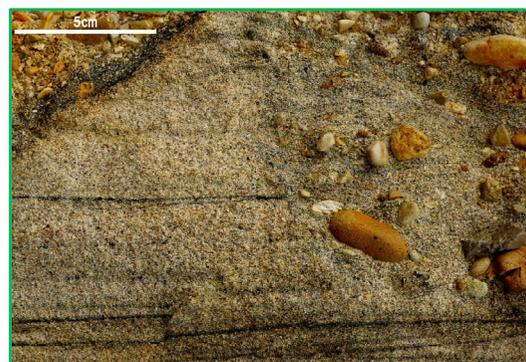
小断層a上端付近 拡大写真①(左右反転)(解釈線あり)

- 本はぎとり転写試料は、M1ユニットにおいて、小断層による葉理のズレがTf2ユニットの基底面直下で認められること及びTf2ユニットは砂礫層であるため、Tf2ユニットの基底面直下の変位量が小さい場合においても、小断層による変位・変形の有無が確認できる比較的細粒な層相を呈する断面である。
- F-1断層に関連する小断層は、M1ユニットに変位を与えており、Tf2ユニットの基底面直下まで剪断面が連続し、変位が認められる。
- 小断層に顕著な見かけ変位量の減衰は認められない。
- Tf2ユニットの基底面に、小断層による変位は認められない。
- Tf2ユニット中の比較的細粒な層相を呈する箇所に、剪断面は認められない。
- Tf2ユニットに、堆積構造の乱れは認められない。

← : 見かけ変位量の計測箇所(砂層中の葉理のズレ)

見かけ変位量 : (a) 約13mm
(b) 約13mm
(c) 約10mm

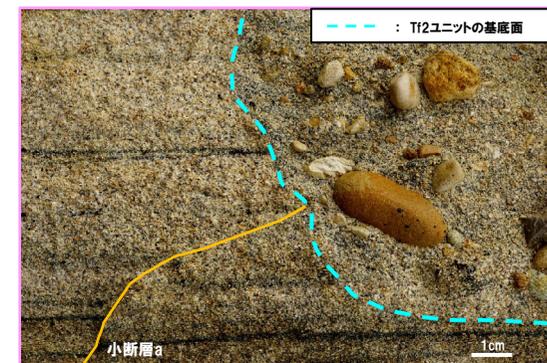
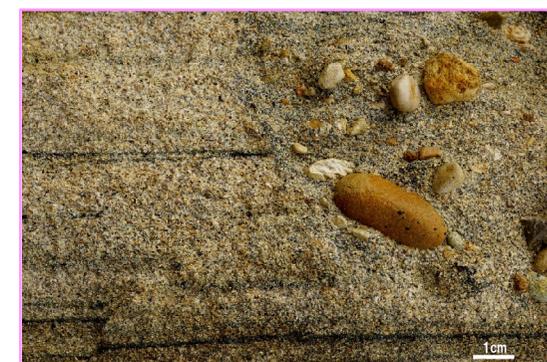
小断層a上端付近 拡大写真②(左右反転)(解釈線あり)

黒色の線構造が認められる(詳細は、P96~P103参照)。

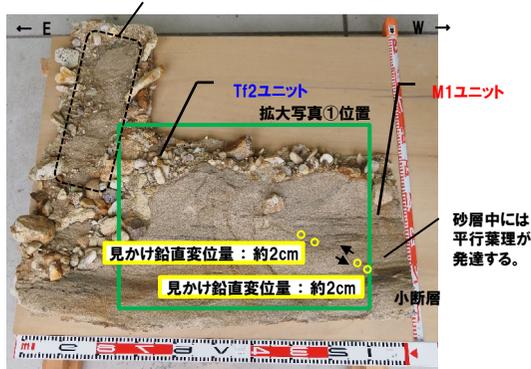
はぎとり転写試料 写真(左右反転)(解釈線あり)

- F-1断層に関連する小断層は、M1ユニットに変位を与えており、Tf2ユニットの基底面（チャンネル壁）直下まで剪断面が連続し、変位が認められる。
- Tf2ユニットの基底面（チャンネル壁）に、小断層による変位は認められない。
- Tf2ユニット中の比較的細粒な層相を呈する箇所に、剪断面は認められない。
- Tf2ユニット中の礫に堆積構造の乱れ等は認められない。

砂層のブロック
(Tf2ユニットに下位のM1ユニット(砂層)が削られ、Tf2ユニット中にブロック状に取り込まれたもの)

○：見かけ鉛直変位量の計測箇所(砂層中の葉理のズレ)

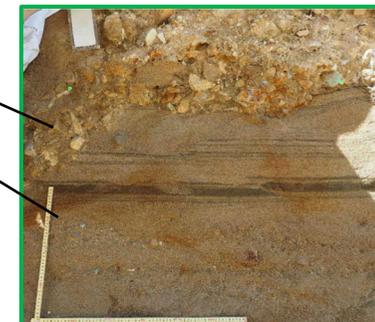
拡大写真②（解釈線なし）

拡大写真①は、R1.11.7審査会合において提示したはぎとり転写試料作成前の写真を案内図として用いている。

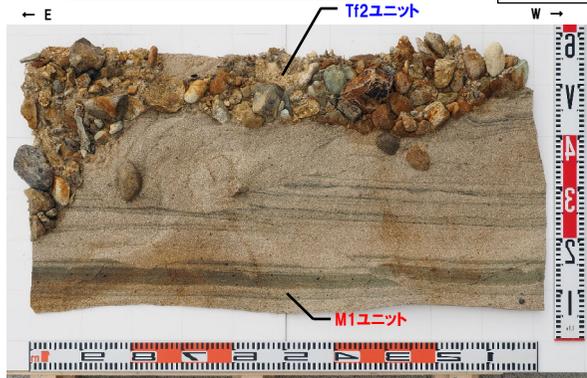
はぎとり転写試料 写真(左右反転) (解釈線あり)

- F-1断層に関連する小断層は、M1ユニットに変位を与えており、Tf2ユニットの基底面直下まで剪断面が連続し、変位が認められる。
- Tf2ユニットの基底面に、小断層による変位は認められない。
- Tf2ユニット中の比較的細粒な層相を呈する箇所に、剪断面は認められない。

見かけ変位量: (a) 約23mm
(b) 約18mm
(c) 約11mm

← : 見かけ変位量の計測箇所(砂層中の葉理のスレ)
