### **3. F-1断層の活動性評価に関する各種調査結果**

3. 2 開削調査箇所（南側）における各種調査結果

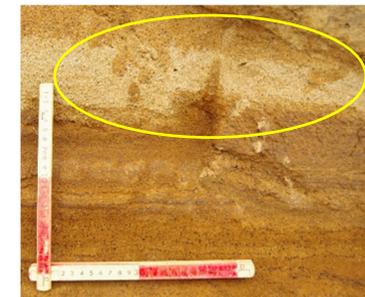
生痕確認写真①(遠景及び近景)

- 開削調査箇所(南側)のM1ユニット中においては、下図に示す位置において、生痕を確認している。
- なお、南側壁面の背後法面天端付近のM1ユニット中において確認した生痕については、次頁~P141に示す。

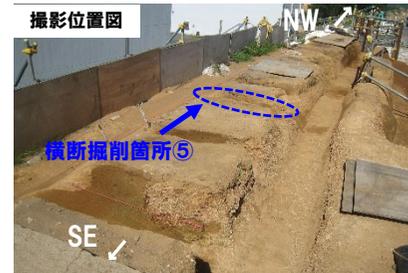
- 横断掘削箇所⑤においては、下位より、基盤岩(旧海食崖)、Ts2ユニット、M1ユニット及びTs3aユニットが認められる。
- Ts2ユニットは、旧海食崖を形成する基盤岩にコンタクトする状況が認められる。
- Ts3aユニットは、下位のTs2ユニット及びM1ユニットを侵食して堆積している。
- Ts3aユニットの層相は、シルト混じり砂であり、上位の盛土(シルト混じり砂礫~シルト質礫質砂)とは明確に区別される。
- なお、Ts3aユニットについては、改変のため、旧海食崖を形成する基盤岩との関係は確認できない。

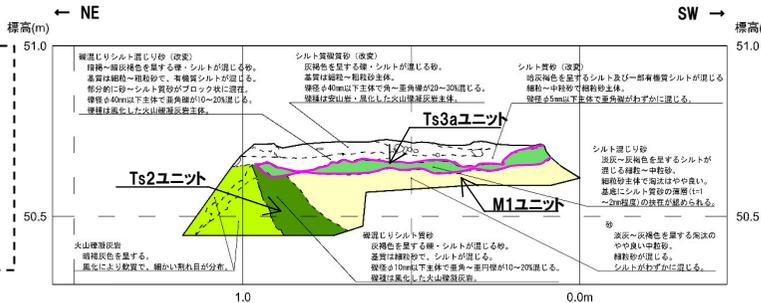
開削調査箇所(南側)横断掘削箇所⑤(南側壁面)スケッチ

開削調査箇所(南側)に認められる盛土は、層相確認の結果、以下の特徴が認められることから、Ts3aユニットとは明確に区別される。

- ・暗褐色~黒褐色を呈するシルト混じり礫質砂~礫混じり砂~礫混じりシルト質砂で、層相変化が著しい
- ・不均質な層相を示す
- ・新鮮な角~歪円礫が混じる
- ・黒褐色を呈する箇所及びシート状の黒褐色のブロックが認められる
- ・縦方向の亀裂が発達する
- ・Ts3aユニット及びTs3bユニットに比べ、植物根が多く認められる

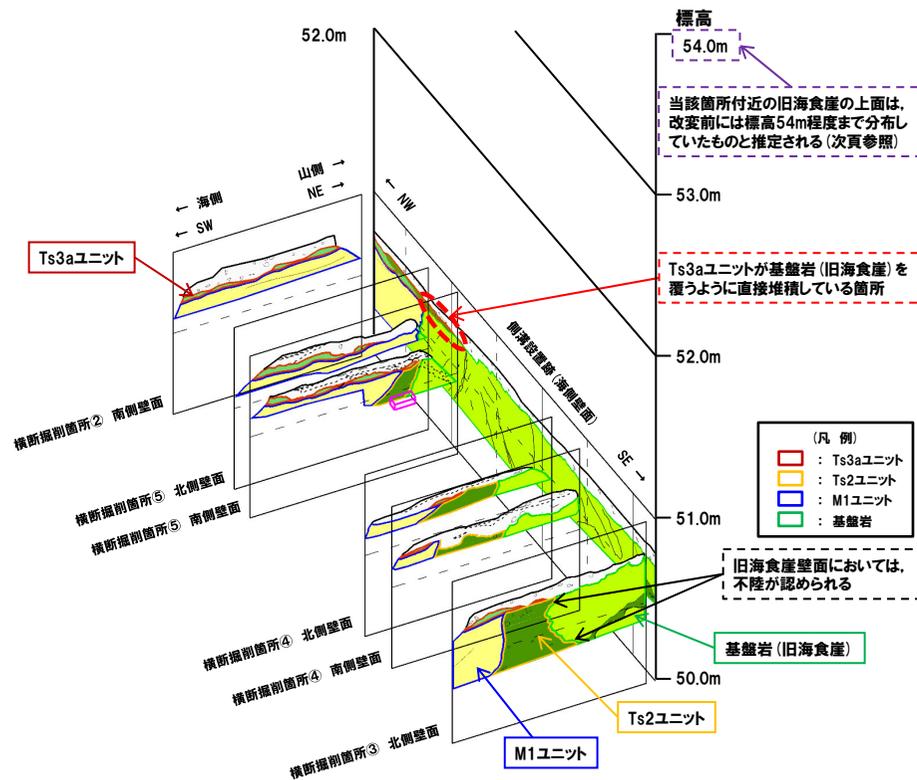
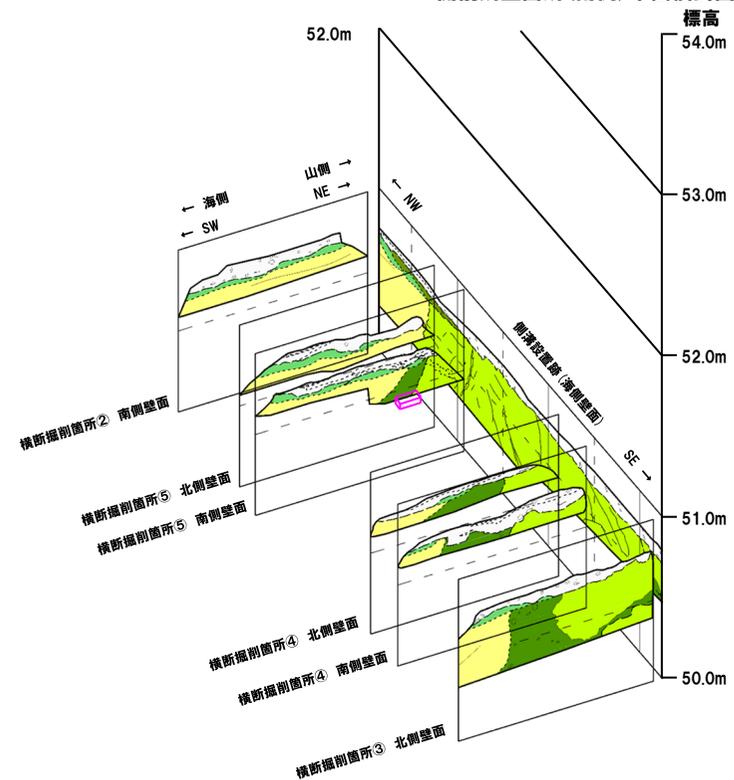
パネルダイアグラム(開削調査箇所(南側)横断掘削箇所②~横断掘削箇所③)(解釈線あり)

- Ts3aユニットの分布状況、旧海食崖の分布形状等を明確にするため、横断掘削箇所⑤における再観察結果を踏まえ、横断掘削箇所②から横断掘削箇所③の範囲を対象に、パネルダイアグラムを作成した。
- パネルダイアグラムを作成した結果、以下の状況が認められる。
  - ・旧海食崖は、側溝設置跡（海側壁面）と概ね平行なNW-SE方向～N-S方向に分布し、旧海食崖壁面には、不陸が認められる
  - ・Ts3aユニットは、パネルダイアグラム作成範囲において、広く分布する
- また、当該箇所付近の旧海食崖の上面は、改変前には標高54m程度まで分布していたものと推定される（P146参照）。

○以下の壁面の露頭スケッチを用いて、パネルダイアグラムを作成した。

- ・横断掘削箇所② 南側壁面
- ・横断掘削箇所③ 北側壁面
- ・横断掘削箇所④ 南側壁面及び北側壁面
- ・横断掘削箇所⑤ 南側壁面及び北側壁面
- ・側溝設置跡(海側壁面) 距離呈※約-2.5~0.5m

- (a) 及び (b) の検討の結果、当該箇所付近においては、改変に伴いTs3aユニットと基盤岩の関係は確認できないものの、旧海食崖の上面が標高54m程度まで分布していたものと推定されることを踏まえると、Ts3aユニットは、基盤岩の上位に広く水平方向に堆積するものではないと考えられることから、Ts3aユニットが基盤岩（旧海食崖）を直接覆うように堆積している箇所は、旧海食崖壁面の局所的な水平部上にTs3aユニットが分布しているものと判断される。

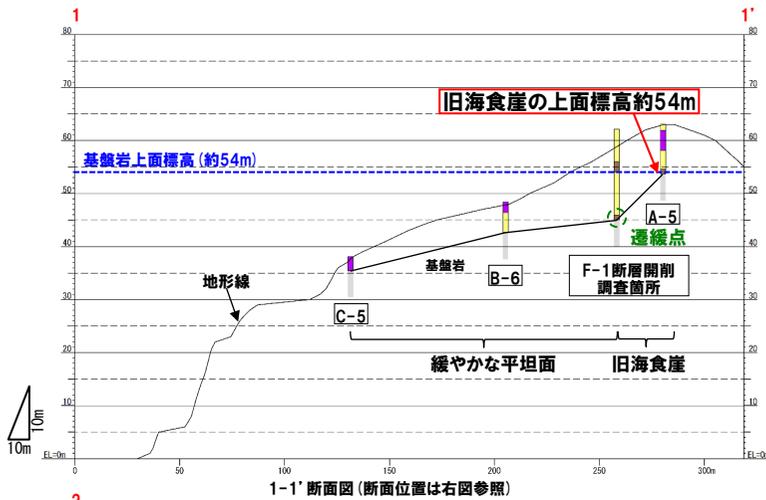
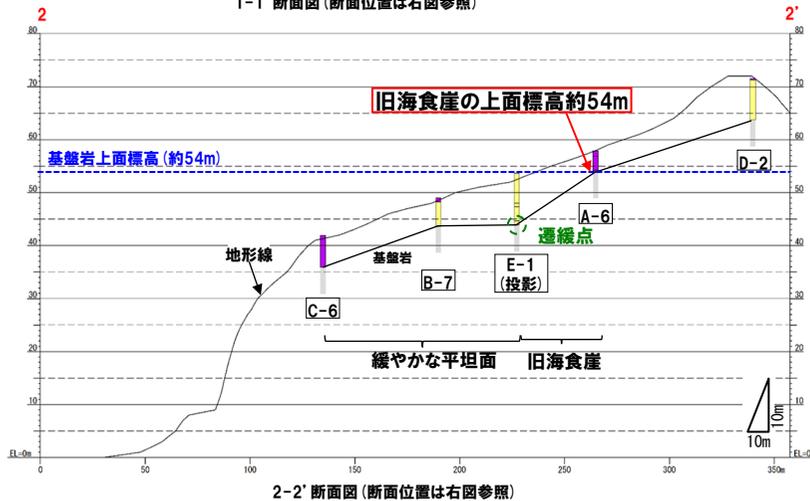
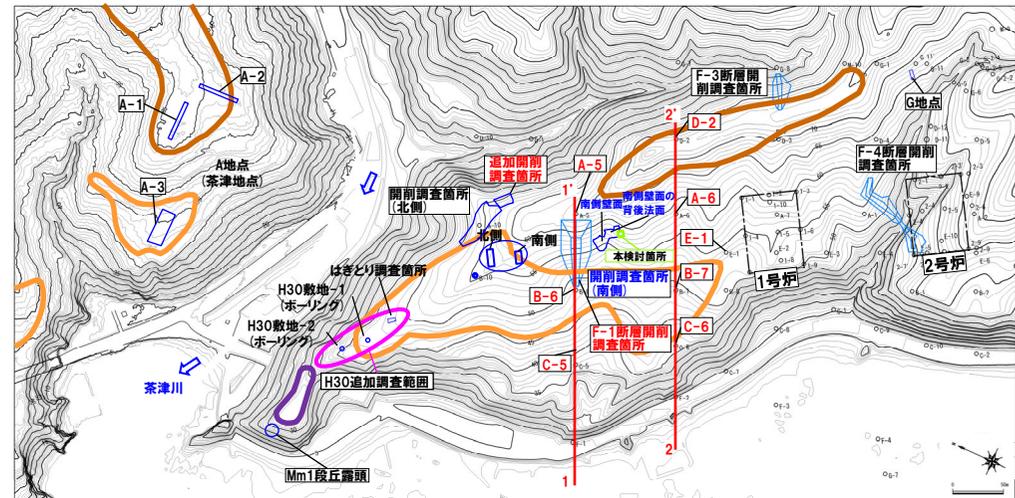
- 本検討箇所の北側に位置する旧汀線に概ね直交する断面図(1-1'断面)においては、A-5ボーリングとF-1断層開削調査箇所の基盤岩上面の比高から、旧海食崖の存在が推定される。
- 本検討箇所の南側に位置する旧汀線に概ね直交する断面図(2-2'断面)においては、E-1ボーリングとA-6ボーリングの基盤岩上面の比高から、旧海食崖の存在が推定される。
- A-5ボーリング及びA-6ボーリングに認められる基盤岩の上面標高は、約54mである。

○本検討箇所付近の旧海食崖の上面は、改変前には標高54m程度まで分布していたものと推定される。

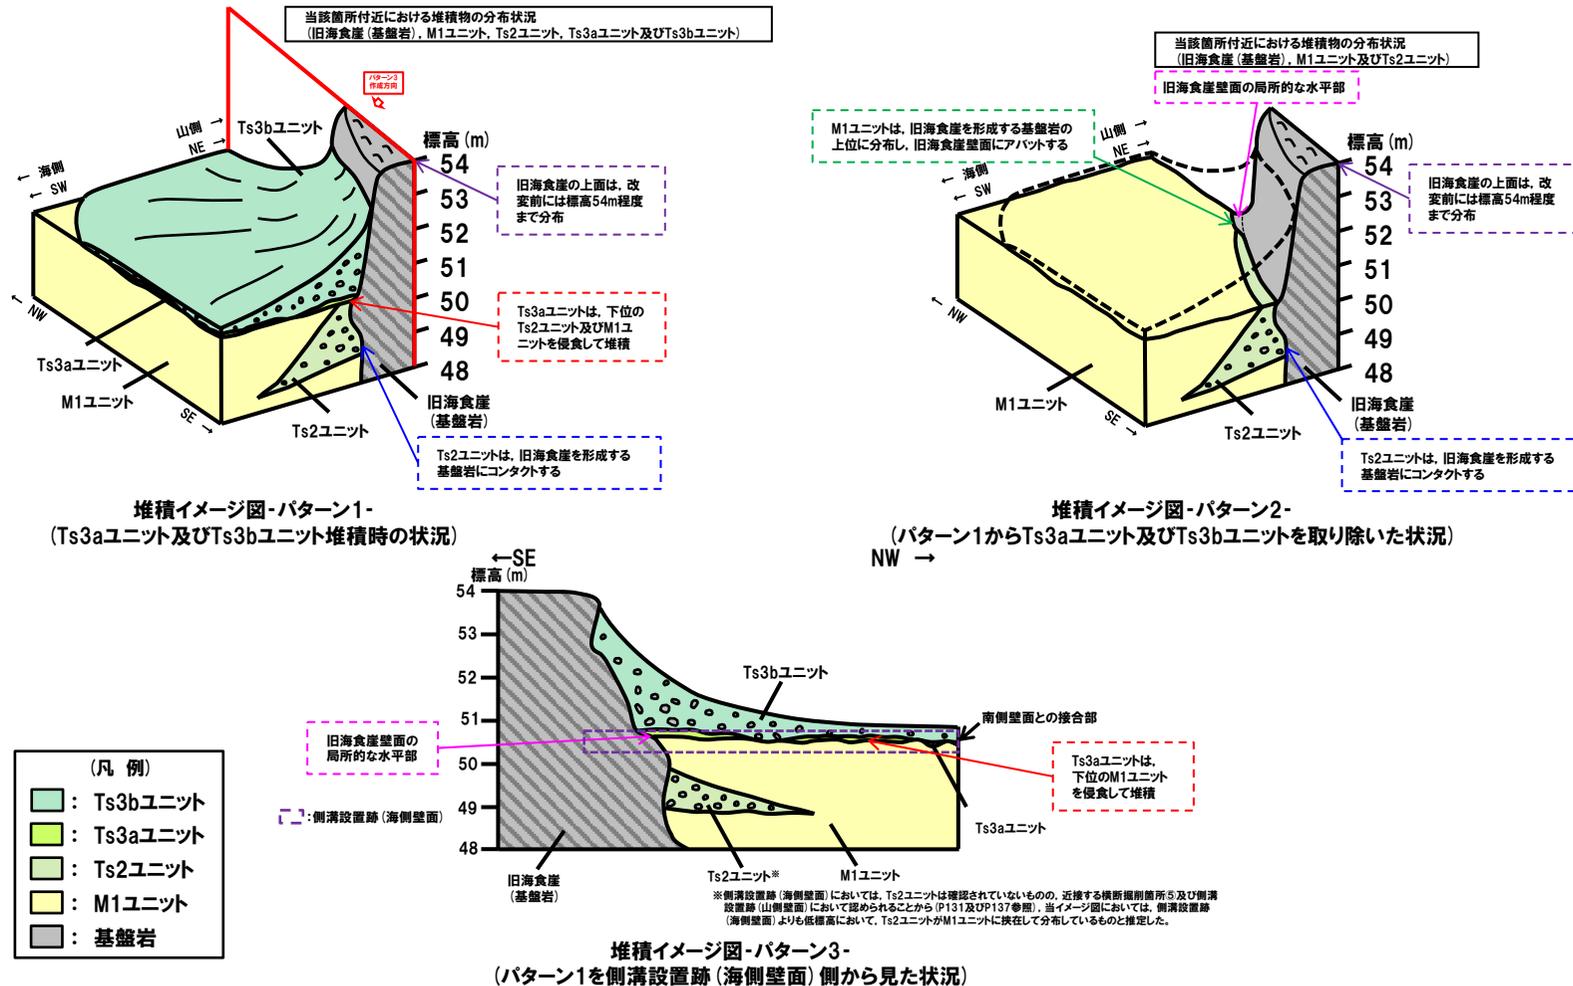
- 先の検討により、Ts3aユニットが基盤岩(旧海食崖)を覆う様に堆積している箇所は、旧海食崖壁面の局所的な水平部上に分布しているものと判断される。
- この状況に関するTs3aユニット及びTs3bユニット堆積時のイメージ図を下图に示す。
- 当イメージ図の作成に当たっては、パネルダイアグラムに基づき各堆積物の分布状況を推定し、変更の影響を考慮した上で、Ts3aユニット及びTs3bユニット堆積時の堆積状況を復元した。
- また、当イメージ図の示し方は以下のとおり。
  - ・パターン1～2共通：P145に示すパネルダイアグラムの範囲を含み、パネルダイアグラムと同様な方向で作成
  - ・パターン1：Ts3aユニット及びTs3bユニット堆積時の状況
  - ・パターン2：旧海食崖壁面の局所的な水平部を示すため、パターン1からTs3aユニット及びTs3bユニットを取り除いた状況
  - ・パターン3：パターン1を側溝設置跡(海側壁面)側から見た状況

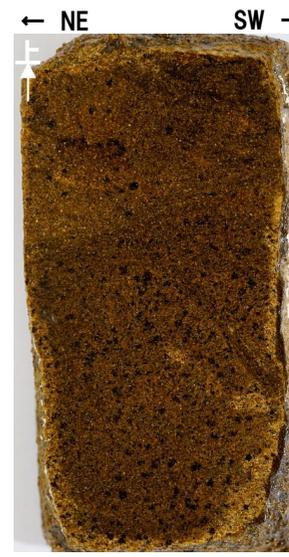
傾斜方向研磨片 (解釈線なし) 5cm

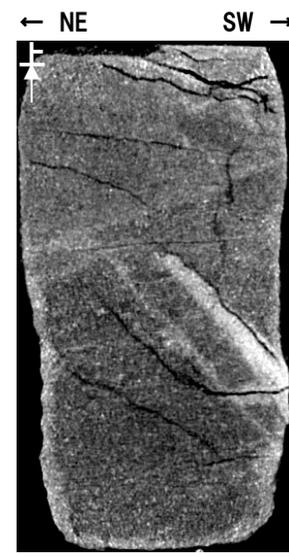
X線CT画像 (傾斜方向断面, 解釈線なし) (断面 (B) : 研磨片作成位置断面) 5cm

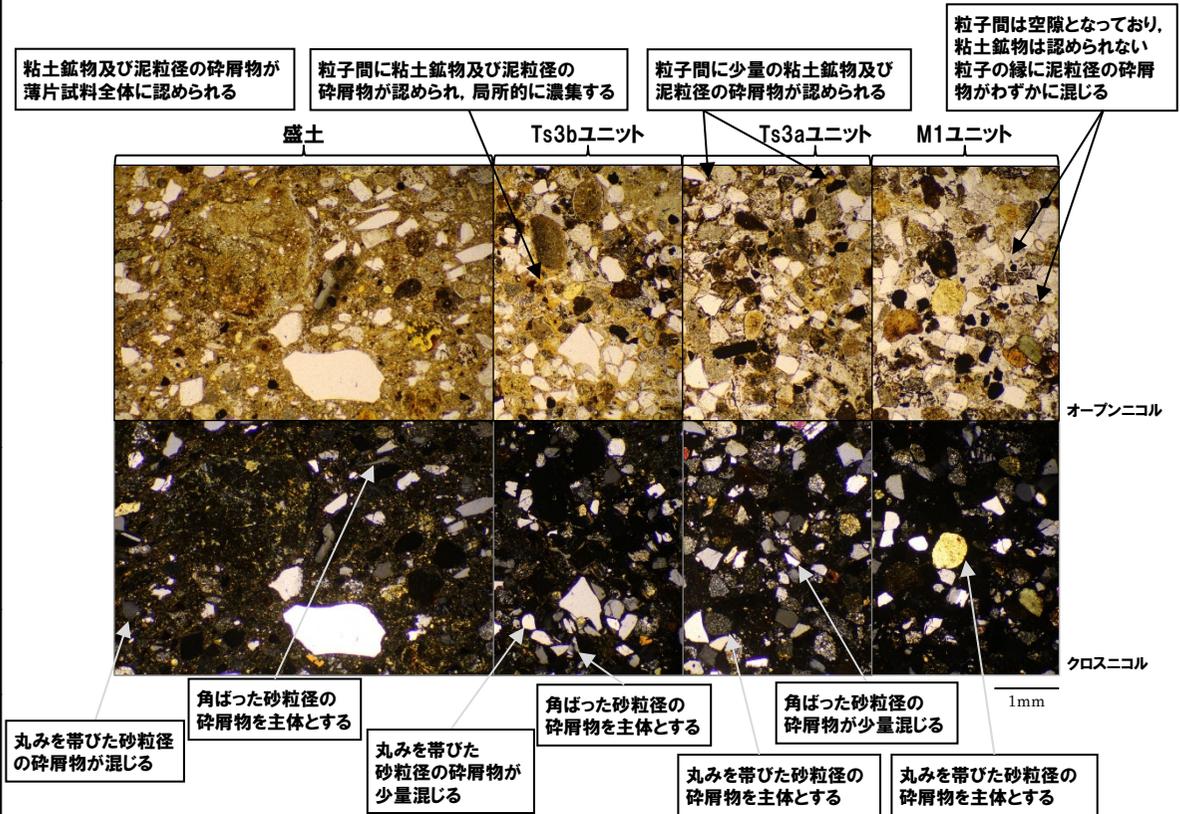
各堆積物及び盛土の特徴の一例 (SKB-TW-1-1~4)

○南側壁面及び南側壁面の背後法面における薄片観察の結果、各堆積物及び盛土の特徴を下表に整理した。

地層区分	ユニット区分	特徴
盛土	-	<ul style="list-style-type: none"> <li>粘土鉱物及び泥粒径の碎屑物が薄片試料全体に認められ、局所的に卓越して多い箇所が認められる</li> <li>粘土鉱物及び泥粒径の碎屑物が認められない箇所が不規則に分布する</li> <li>角ばった砂粒径の碎屑物を主体とし、丸みを帯びた砂粒径の碎屑物が混じる</li> <li>盛土敷均しの影響を受けているものと推定される粘土鉱物及び泥粒径の碎屑物からなる薄層及び腐植土が認められる</li> <li>水平方向に連続する空隙が認められる</li> <li>植物片が認められる</li> </ul>
	Ts3	<ul style="list-style-type: none"> <li>角ばった砂粒径の碎屑物を主体とし、丸みを帯びた砂粒径の碎屑物が少量混じる</li> <li>粒子間に粘土鉱物及び泥粒径の碎屑物が認められ、局所的に濃集する</li> <li>旧海食崖を形成する基盤岩である火山礫凝灰岩由来の亜角～亜円礫が認められる</li> </ul>
斜面堆積物	Ts3a	<ul style="list-style-type: none"> <li>丸みを帯びた砂粒径の碎屑物を主体とし、角ばった砂粒径の碎屑物が少量混じる</li> <li>粒子間に粘土鉱物及び少量の泥粒径の碎屑物が認められる</li> </ul>
	Ts2	<ul style="list-style-type: none"> <li>角ばった砂粒径の碎屑物を主体とし、丸みを帯びた砂粒径の碎屑物が少量混じる</li> <li>粒子間に粘土鉱物及び泥粒径の碎屑物が認められる</li> <li>旧海食崖を形成する基盤岩である火山礫凝灰岩由来の礫及び岩片が多く認められ、安山岩及び流紋岩等の円礫が認められる</li> </ul>
	Ts1	<ul style="list-style-type: none"> <li>旧海食崖を形成する基盤岩である火山礫凝灰岩由来の角礫及び粘土鉱物を主体とし、角ばった砂粒径の碎屑物がわずかに混じる</li> </ul>

海成堆積物	M1	<ul style="list-style-type: none"> <li>丸みを帯びた砂粒径の碎屑物を主体とし、粒子の縁に泥粒径の碎屑物がわずかに認められる</li> <li>粒子間は空隙となっており粘土鉱物は認められない</li> <li>酸化鉄の沈着が認められる</li> </ul>

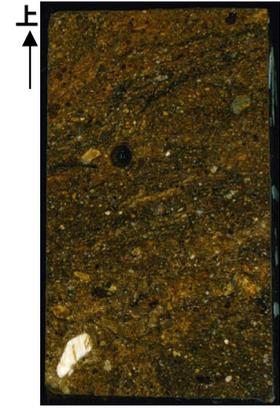
研磨片写真(左右反転) 10mm

- 黄褐色を呈する粘土鉱物及び泥粒径の碎屑物が卓越して多い箇所が認められ、内部及び周辺の砂粒径の碎屑物は定向配列している(拡大写真①)ことから、盛土敷均しの影響を受けているものと推定される。
- A部及びその周辺部(拡大写真②)のように、砂粒径の碎屑物の量及び粒径の異なる箇所が認められ、粒子の形状及び粒径等が変化に富み、不均質な性状を示す。

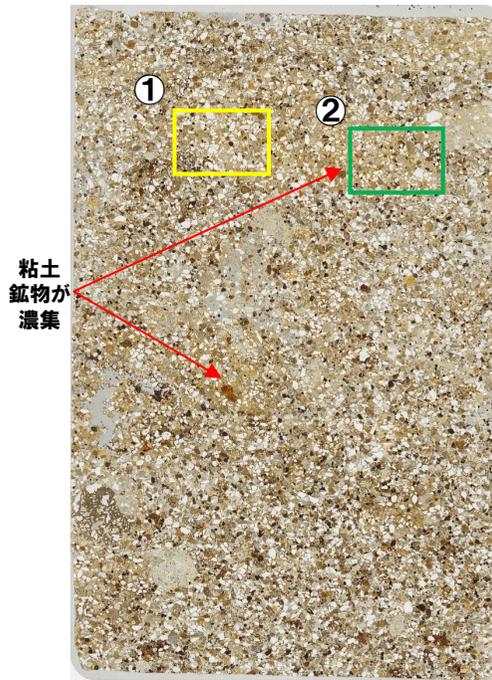
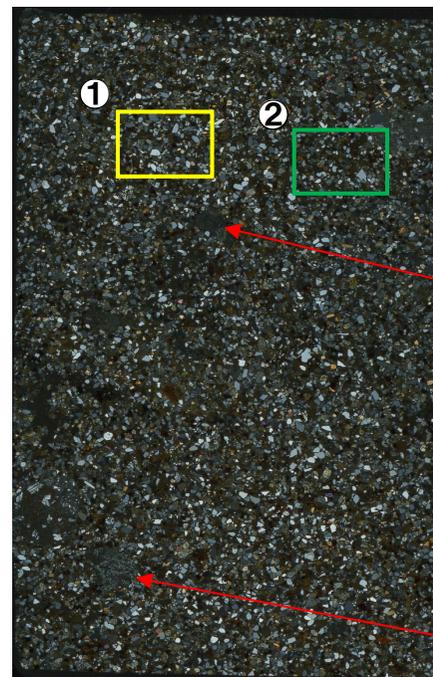
- 角ばった砂粒径の碎屑物を主体とし、丸みを帯びた砂粒径の碎屑物が少量混じる。粒子間に粘土鉱物及び泥粒径の碎屑物が認められ(拡大写真①)、局所的に濃集する(拡大写真②)。
- 旧海食崖を形成する基盤岩である火山礫凝灰岩由来の細礫サイズの亜角～亜円礫が認められる。

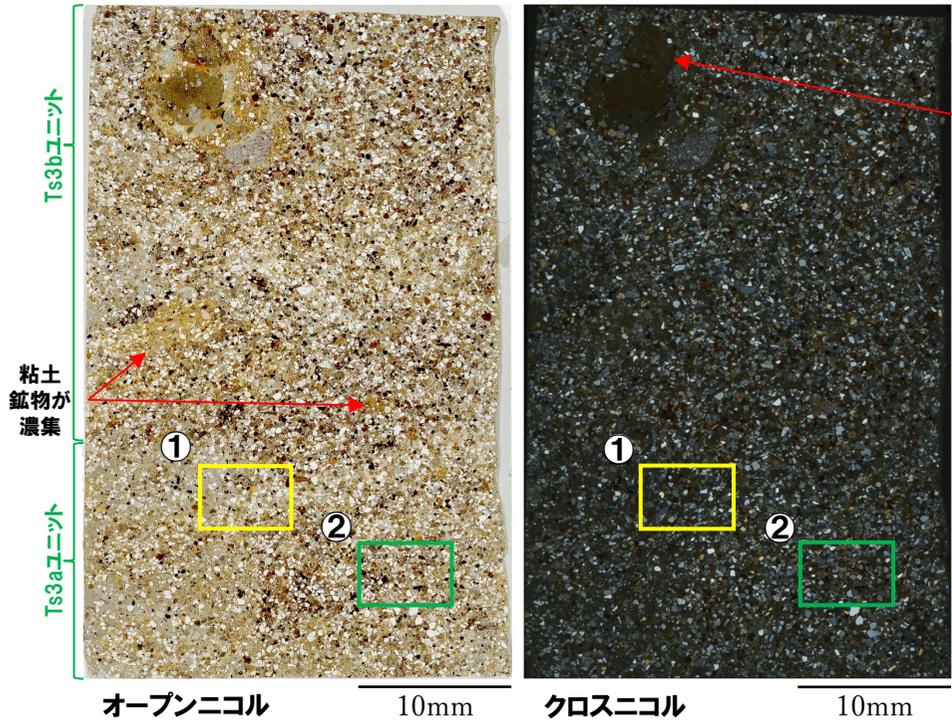
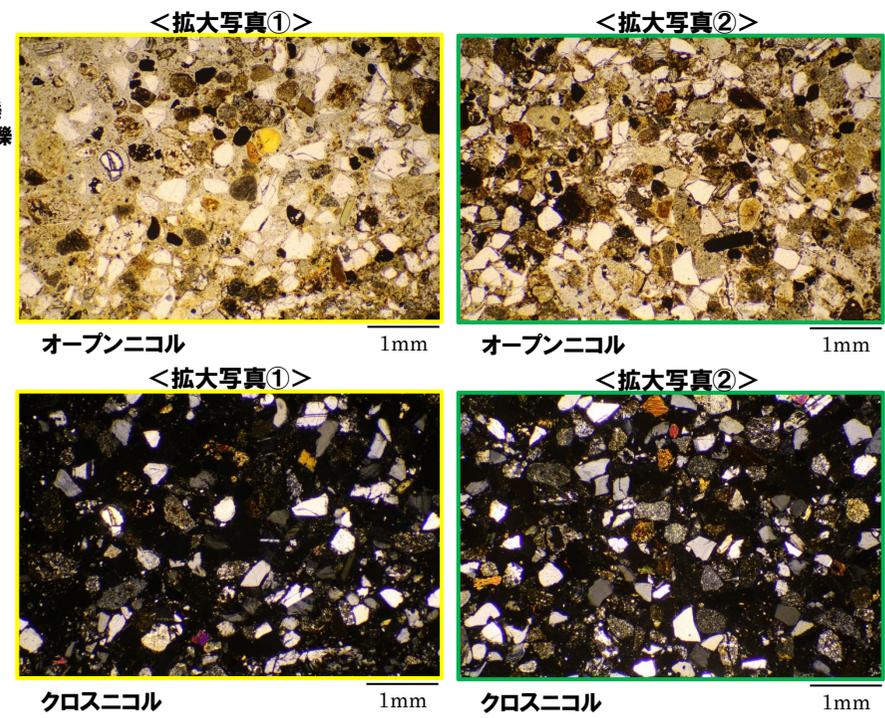
- Ts3bユニットは、旧海食崖を形成する基盤岩である火山礫凝灰岩由来の中礫サイズの亜円礫が認められ、粘土鉱物が局所的に濃集する箇所が認められる。また角ばった砂粒径の碎屑物を主体とし、丸みを帯びた砂粒径の碎屑物が少量混じる。
- Ts3aユニットは、丸みを帯びた砂粒径の碎屑物を主体とし、角ばった砂粒径の碎屑物が少量混じる(拡大写真①及び②)。粒子間に少量の泥粒径の碎屑物及び粘土鉱物が認められる。

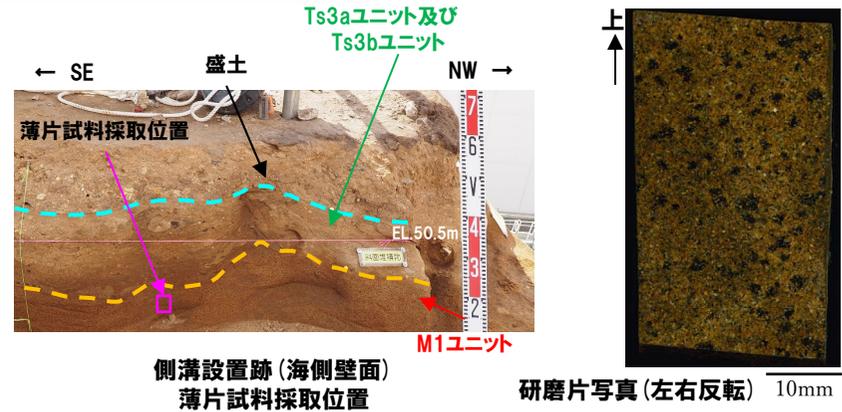
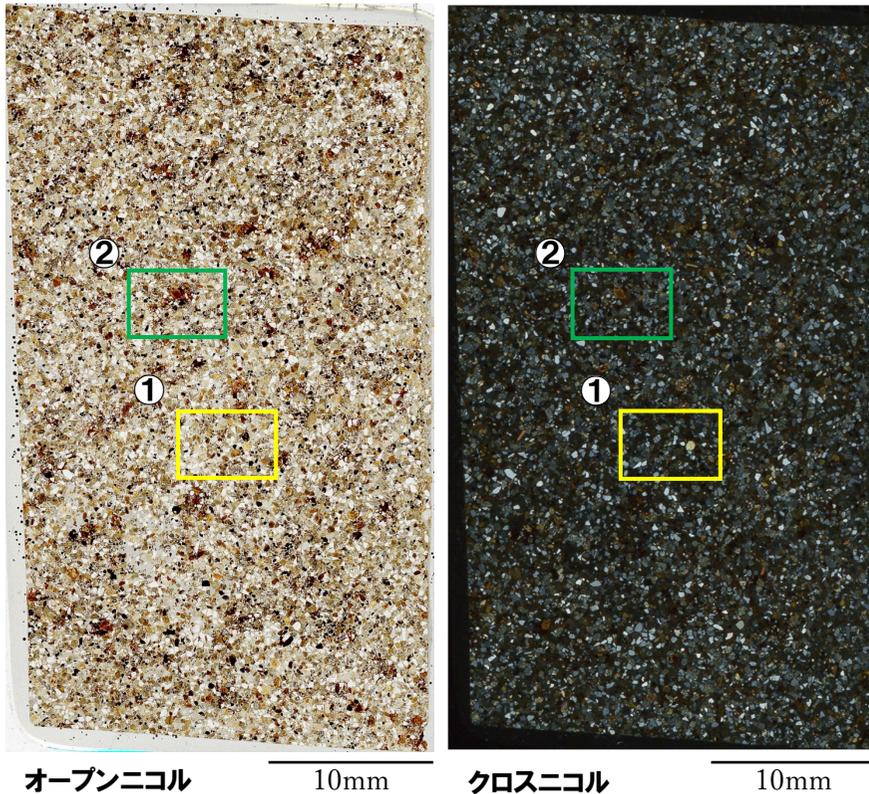
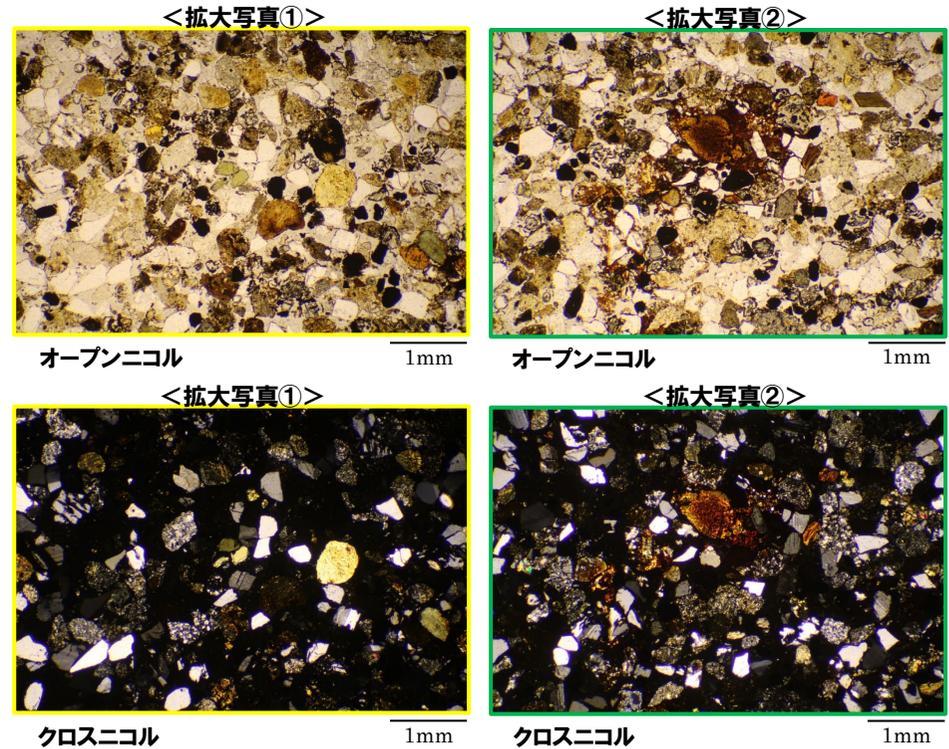
- 丸みを帯びた砂粒径の碎屑物を主体とし、粒子の縁に泥粒径の碎屑物がわずかに認められるが、粒子間は空隙となっており粘土鉱物は認められない(拡大写真①)。
- 粒子の縁及び粒子間に酸化鉄の沈着(拡大写真②)が認められる。

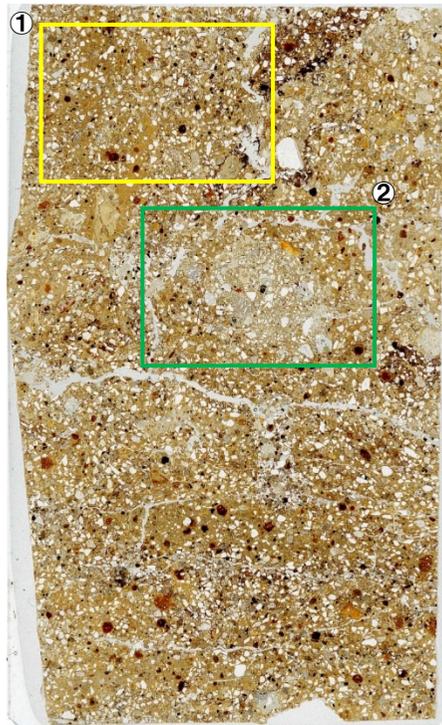
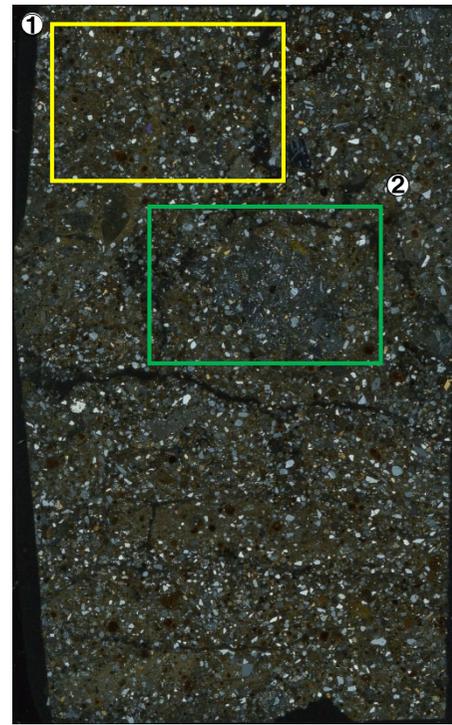
- 黄褐色を呈する粘土鉱物が薄片試料全体に多く認められるが、局所的に卓越して多い箇所(拡大写真①)が認められる。
- 水平方向に連続する空隙が数条認められ、薄片試料内を横断し、露頭観察及びはぎとり転写試料観察において認められる特徴(亀裂が発達する)と調和的である。
- 砂粒径の碎屑物の量及び粒径の異なる箇所が認められ、粒子の形状及び粒径等が変化に富み、不均質な性状を示す(拡大写真②)。

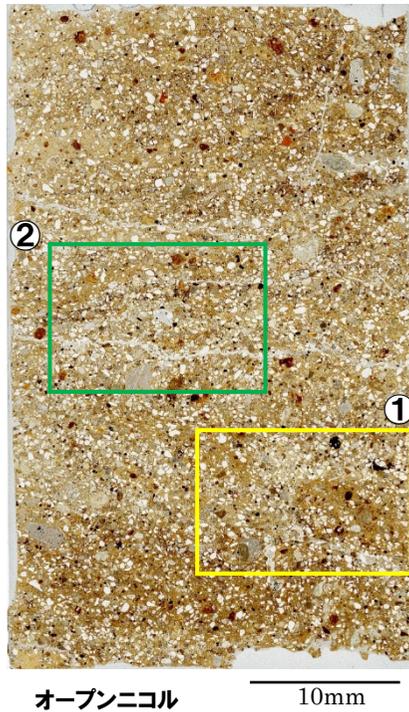
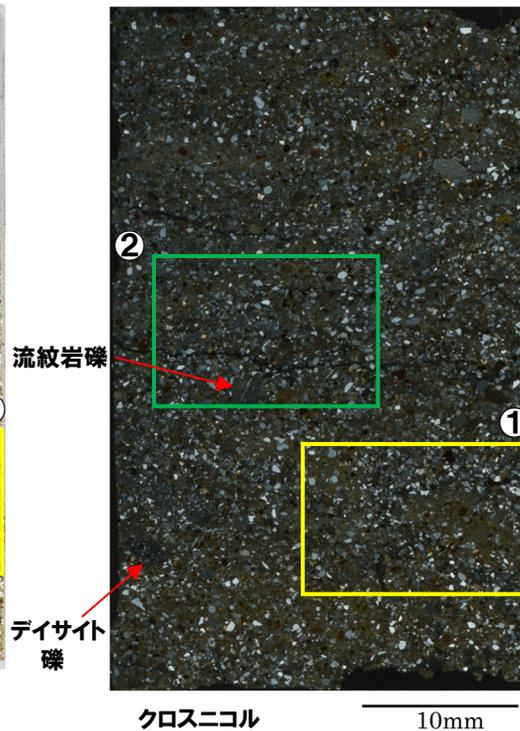
- 褐灰色～黄褐灰色を呈する粘土鉱物が薄片試料全体に多く認められるが、局所的に卓越して多い箇所(拡大写真①)が認められる。角ばった砂粒径の碎屑物が認められ、また細礫サイズの流紋岩やデイサイトの亜角～円礫が混じる。
- 水平方向に連続する空隙が数条認められ、薄片試料内を横断し、露頭観察及びはぎとり転写試料観察において認められる特徴(亀裂が発達する)と調和的である(拡大写真②)。

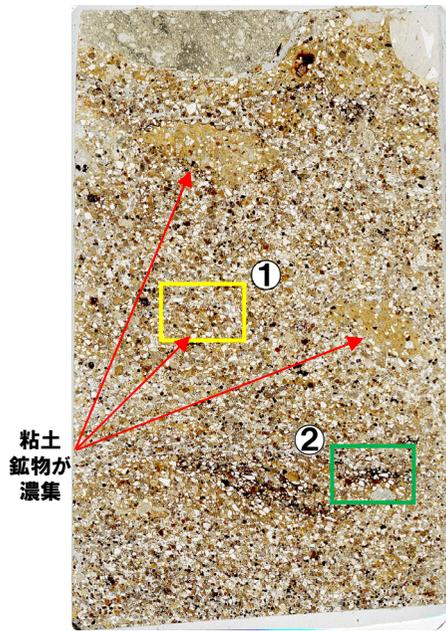
- 角ばった砂粒径の碎屑物を主体とし、丸みを帯びた砂粒径の碎屑物が少量混じる。粒子間に粘土鉱物及び泥粒径の碎屑物が認められ、局所的に濃集する(拡大写真①)。
- 旧海食崖を形成する基盤岩である火山礫凝灰岩由来の垂円礫及び流紋岩の円礫が認められる。
- 粒子の縁及び粒子間に酸化鉄の沈着(拡大写真②)が認められる。

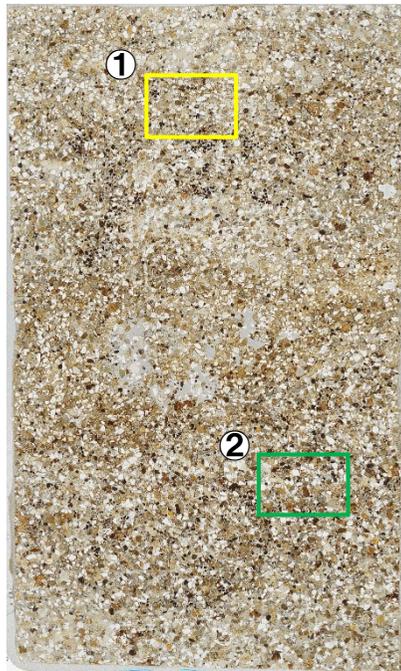
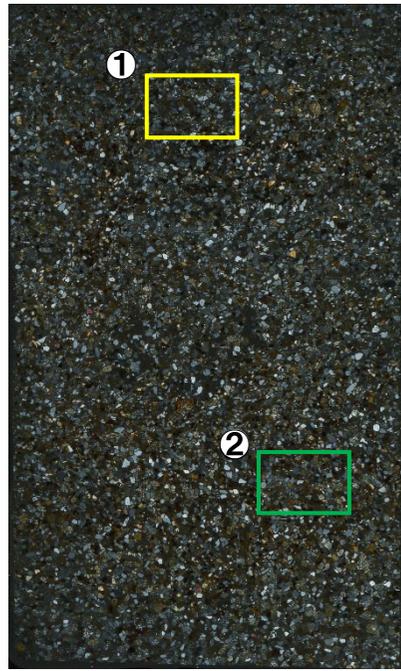
○丸みを帯びた砂粒径の碎屑物を主体とし、角ばった砂粒径の碎屑物が少量混じる。粒子間に少量の泥粒径の碎屑物及び粘土鉱物が認められる(拡大写真①及び②)。

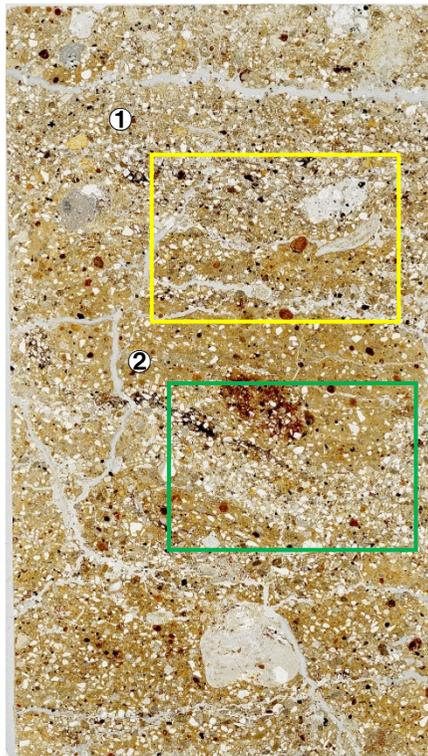
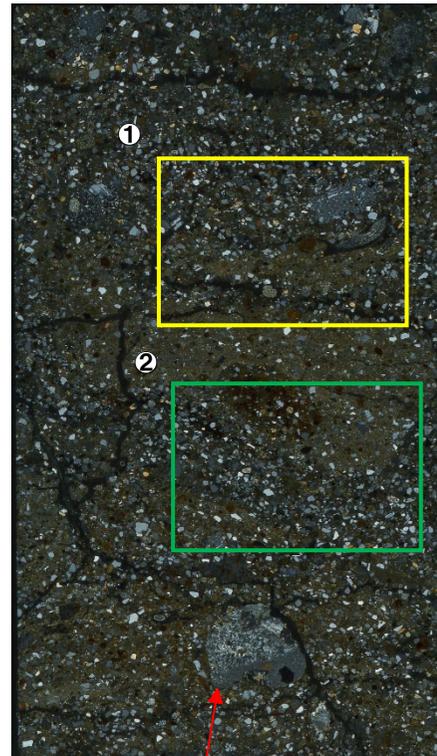
- 角ばった砂粒径の碎屑物を主体とし、丸みを帯びた砂粒径の碎屑物が混じる。粒子間に粘土鉱物及び泥粒径の碎屑物が多く認められ、局所的に卓越して多い箇所(拡大写真①)が認められる。また細～中礫サイズの安山岩の亜角～円礫が散在する。
- 水平方向に連続する空隙が数条認められ、薄片試料内を横断し、露頭観察及びはぎとり転写試料観察において認められる特徴(亀裂が発達する)と調和的である。
- シート状に伸びた黒色の箇所が認められ、盛土敷均しの際に混入した腐植土が伸ばされたものと考えられる(拡大写真②)。

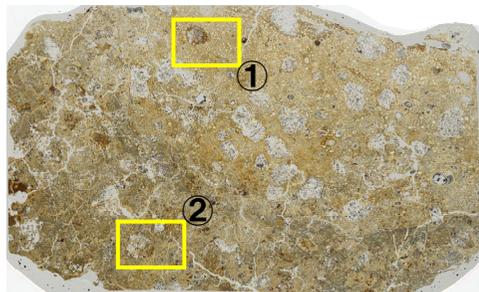
&lt;拡大写真①&gt;

- 火山礫凝灰岩中には、多くの発泡痕が認められ、発泡痕を非晶質なシリカが埋める状況が認められる。
- これらの発泡痕の周辺においては、変質により形成されたと推定される粘土鉱物が認められる。
- なお、上述の非晶質なシリカ(発泡痕)は、斜面堆積物中に岩片として特徴的に認められることから、「火山礫凝灰岩由来の岩片」と特記している(P165参照)。

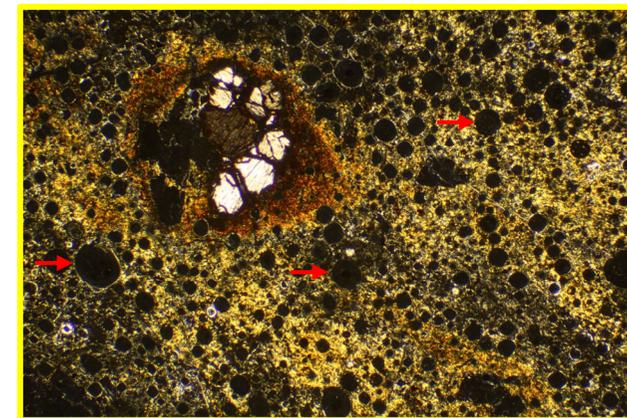
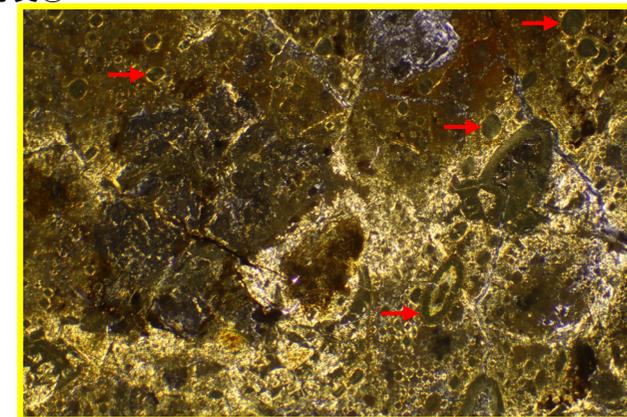
→ : 火山礫凝灰岩中に認められる発泡痕

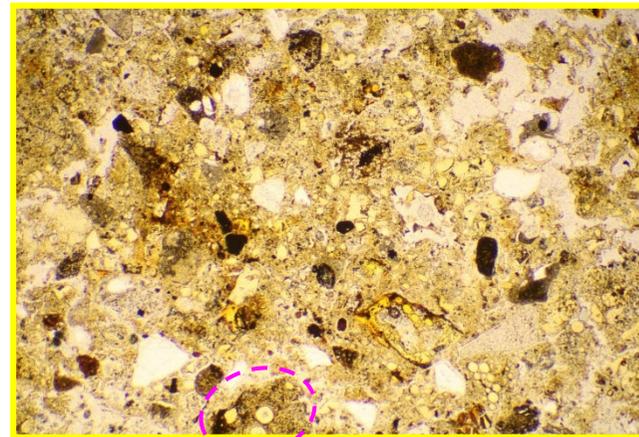
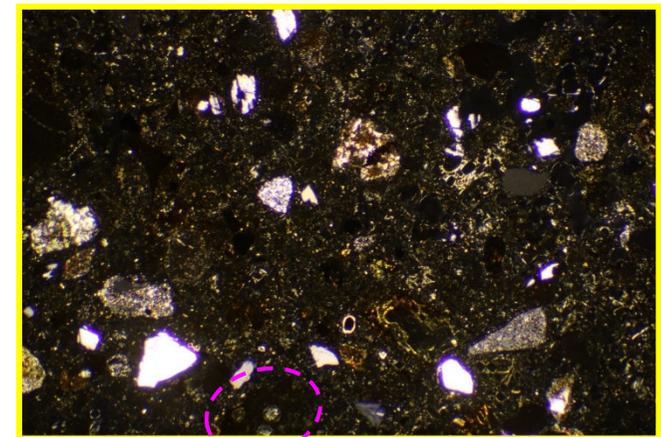
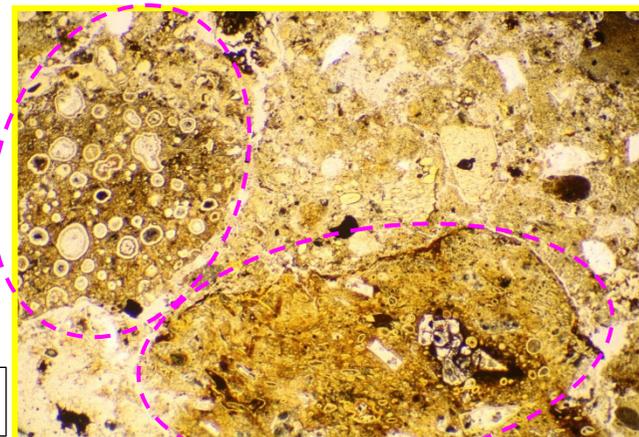
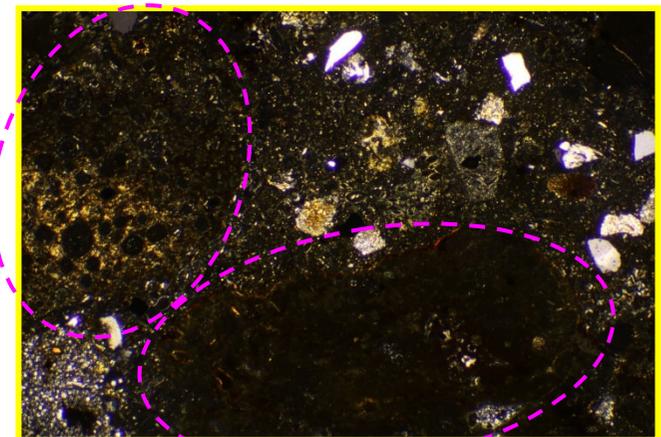
○旧海食崖を形成する基盤岩である火山礫凝灰岩由来の礫及び粘土鉱物を主体とし、角ばった砂粒径の碎屑物が少量混じる。

○火山礫凝灰岩礫は、比較的大きな角礫であり、加えて、安山岩及び流紋岩等の円礫が認められる。

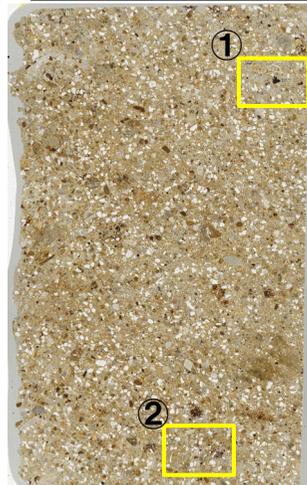
- 角ばった砂粒径の碎屑物を主体とし、丸みを帯びた砂粒径の碎屑物が少量混じる。また、粒子間に粘土鉱物及び泥粒径の碎屑物が認められる。
- 旧海食崖を形成する基盤岩である火山礫凝灰岩由来の岩片が多く認められる。

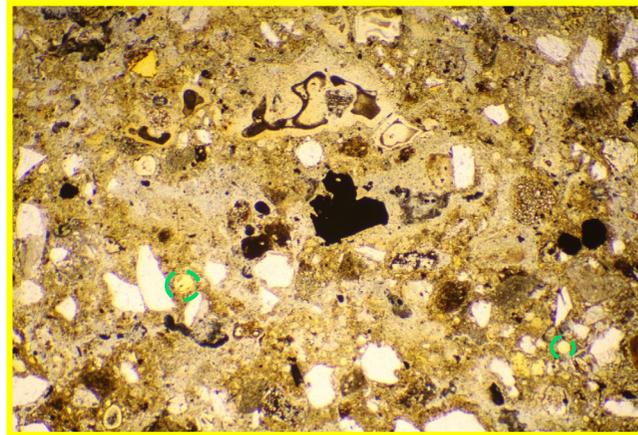
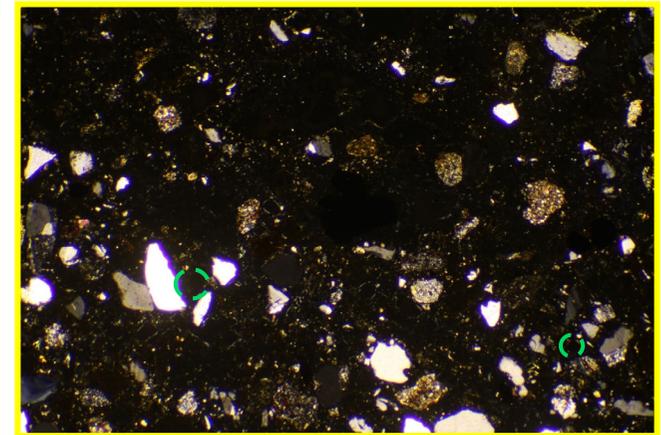
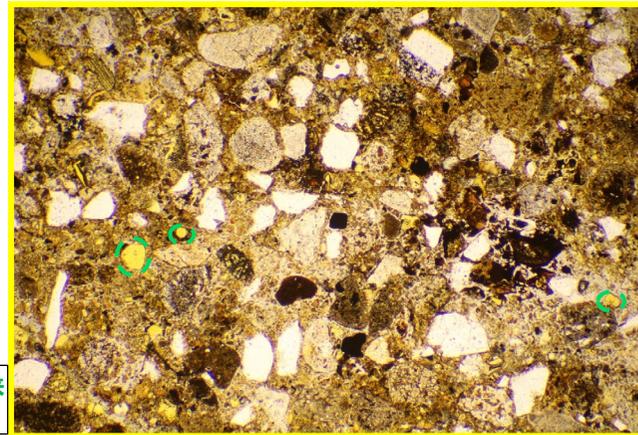
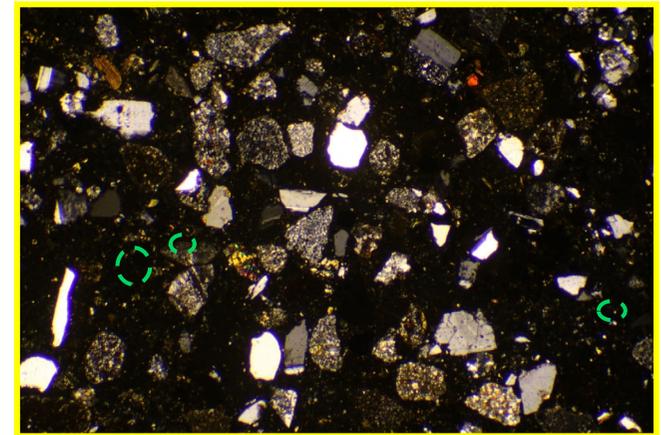
○:火山礫凝灰岩由来の岩片
