**泊発電所3号炉**  
**地盤(敷地の地質・地質構造)に関するコメント回答**  
**(Hm2段丘堆積物の堆積年代に関する検討)**

**令和2年4月16日**  
**北海道電力株式会社**

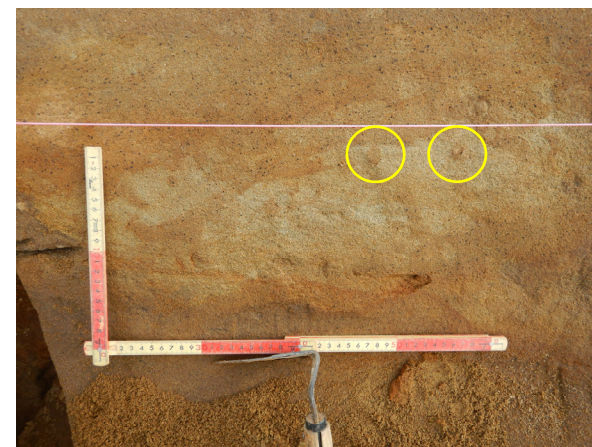
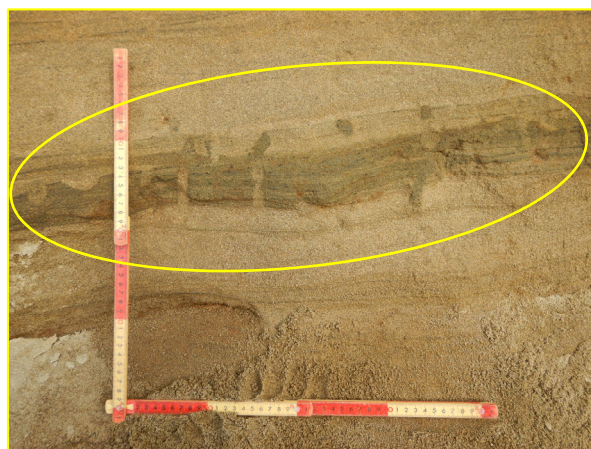
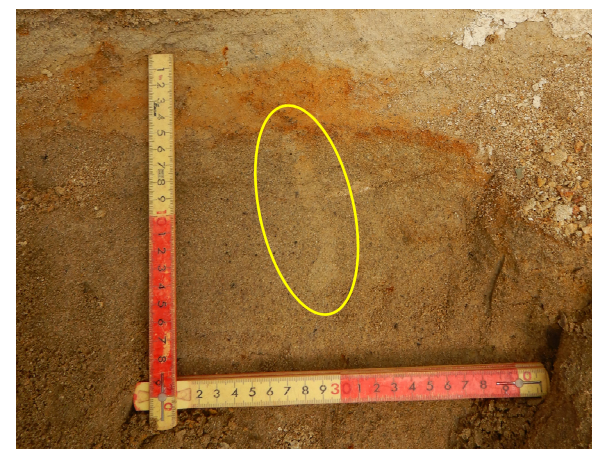
開削調査箇所(北側) 北側壁面 生痕確認位置

生痕確認写真①(遠景及び近景)

生痕確認写真②(遠景及び近景)

生痕確認写真③(遠景及び近景)

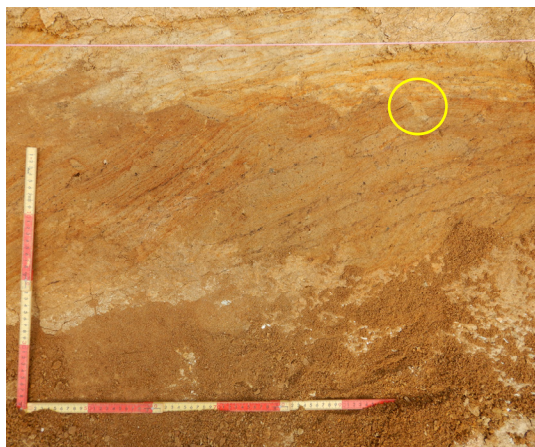
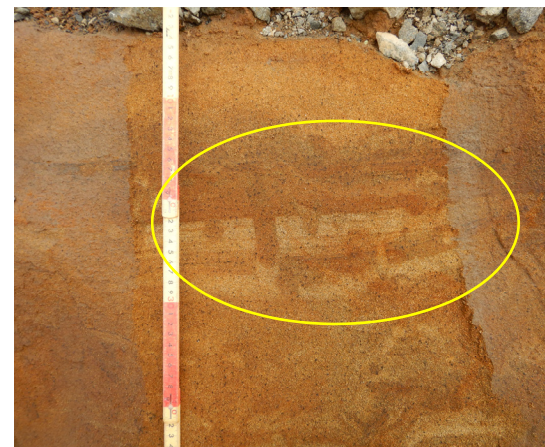
開削調査箇所(北側) 北側壁面 生痕確認位置

生痕確認写真④(遠景及び近景)

生痕確認写真⑤(遠景及び近景)
