## ⑧-2 地質構造確認調査（反射法地震探査）－調査仕様－

## 5.2 F-1断層の認定(開削調査箇所)

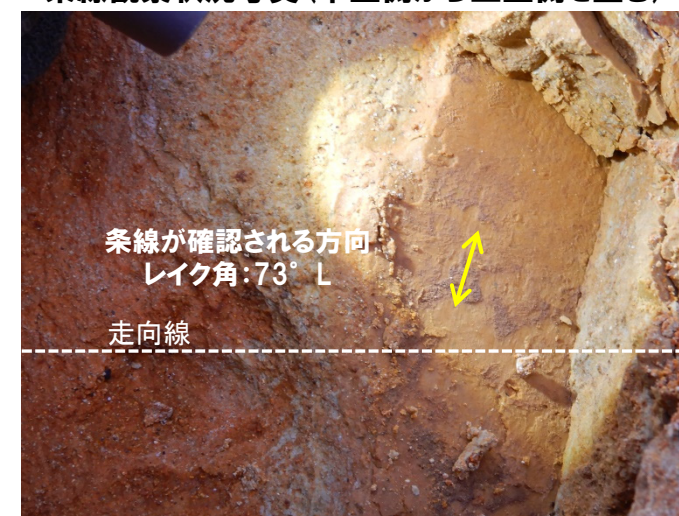
条線観察状況写真 (下盤側から上盤側を望む)

条線観察状況写真 (上盤側から下盤側を望む)

※上盤側から下盤側に読み直すと、レイク角は85° Lとなる。

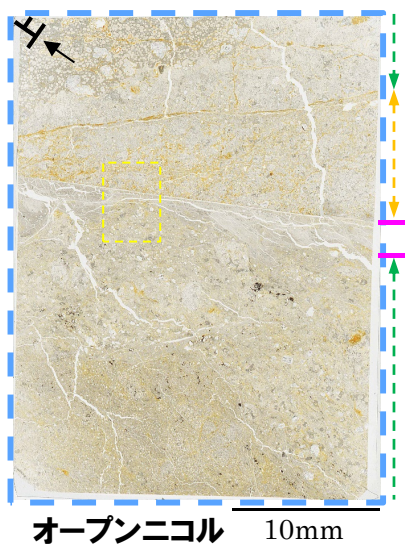
- 粘土状破碎部は直線的に連続し、特に上盤側の境界面はシャープで直線的である。
- 粘土状破碎部では、逆断層センスを示すP面及び $R_1$ 面が認められる。
- 上述の性状は、R1敷地-2'ボーリングにおけるF-1断層の性状と類似する。

- ↗ : 粘土状破碎部
- ↖ : 固結した粘土状破碎部
- ↘ : 固結した砂状破碎部
- ↙ : 固結した角礫状破碎部

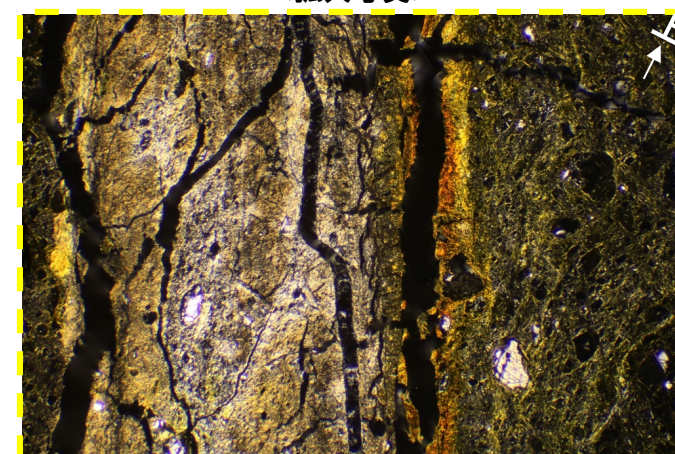
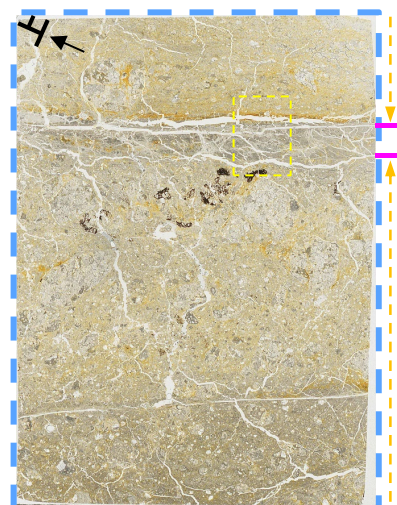
- 粘土状破碎部は直線的に連続し、特に上盤側の境界面はシャープで直線的である。
- 粘土状破碎部では、逆断層センスを示すP面が認められる。
- 上述の性状は、R1敷地-2' ボーリングにおけるF-1断層の性状と類似する。

傾斜方向サンプル写真

オープンニコル（右に90° 回転）

クロスニコル（右に90° 回転）

オープンニコル 10mm

クロスニコル 10mm
