**泊発電所3号炉  
地盤(敷地の地質・地質構造)に関するコメント回答  
(Hm2段丘堆積物の堆積年代に関する検討)**

**令和2年8月7日  
北海道電力株式会社**

## 1. コメント回答方針

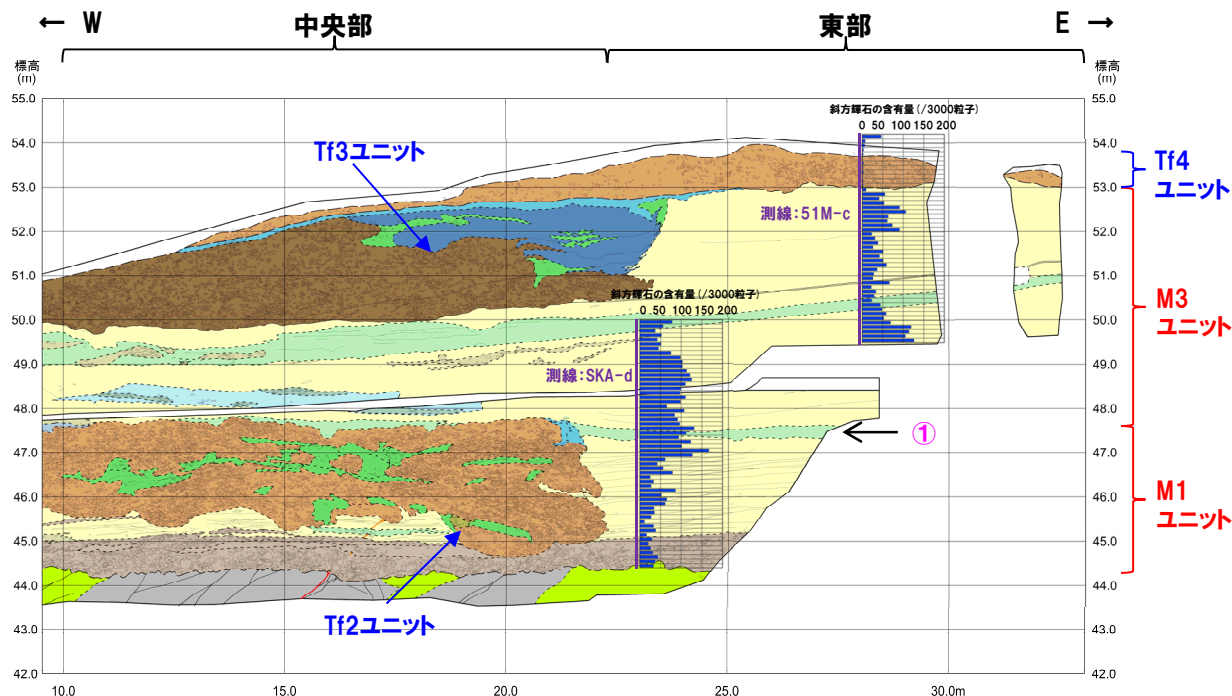
開削調査箇所(北側) 北側壁面スケッチ

- 斜方輝石の含有量を開削調査箇所(北側)北側壁面スケッチに重ねたものを下図に示す。
- 斜方輝石の含有量は、標高約47m～約49mの範囲において増加する傾向が認められるが、当該範囲には、M1ユニットとM3ユニットの境界が存在する。
- M1ユニットとM3ユニットの境界には堆積環境の変化(①)が存在することから、斜方輝石の含有量の増加は、これに対応するものと考えられる。

①本調査箇所東部において、海成堆積物中には、明瞭な侵食面は認められないものの、以下のことから、標高47.5m付近を境に、下位はM1ユニットに、上位はM3ユニットに区分される。

- ・Tf2ユニットは、M1ユニットを侵食しているが、指交関係で堆積している状況が認められないことから、Tf2ユニットの堆積開始時には、M1ユニットの堆積はほぼ終了しており、M1ユニットの上面は、旧地形面を一時的に形成していたものと判断される。
- ・Tf2ユニットの上面は、平坦であることに加え、Tf2ユニットの上位に認められるM3ユニット中の堆積構造に、水平方向の不連続が認められないことから、Tf2ユニットの堆積終了時には、M1及びTf2ユニットの上面は、連続的で、平坦な旧地形面を一時的に形成していたものと判断される。

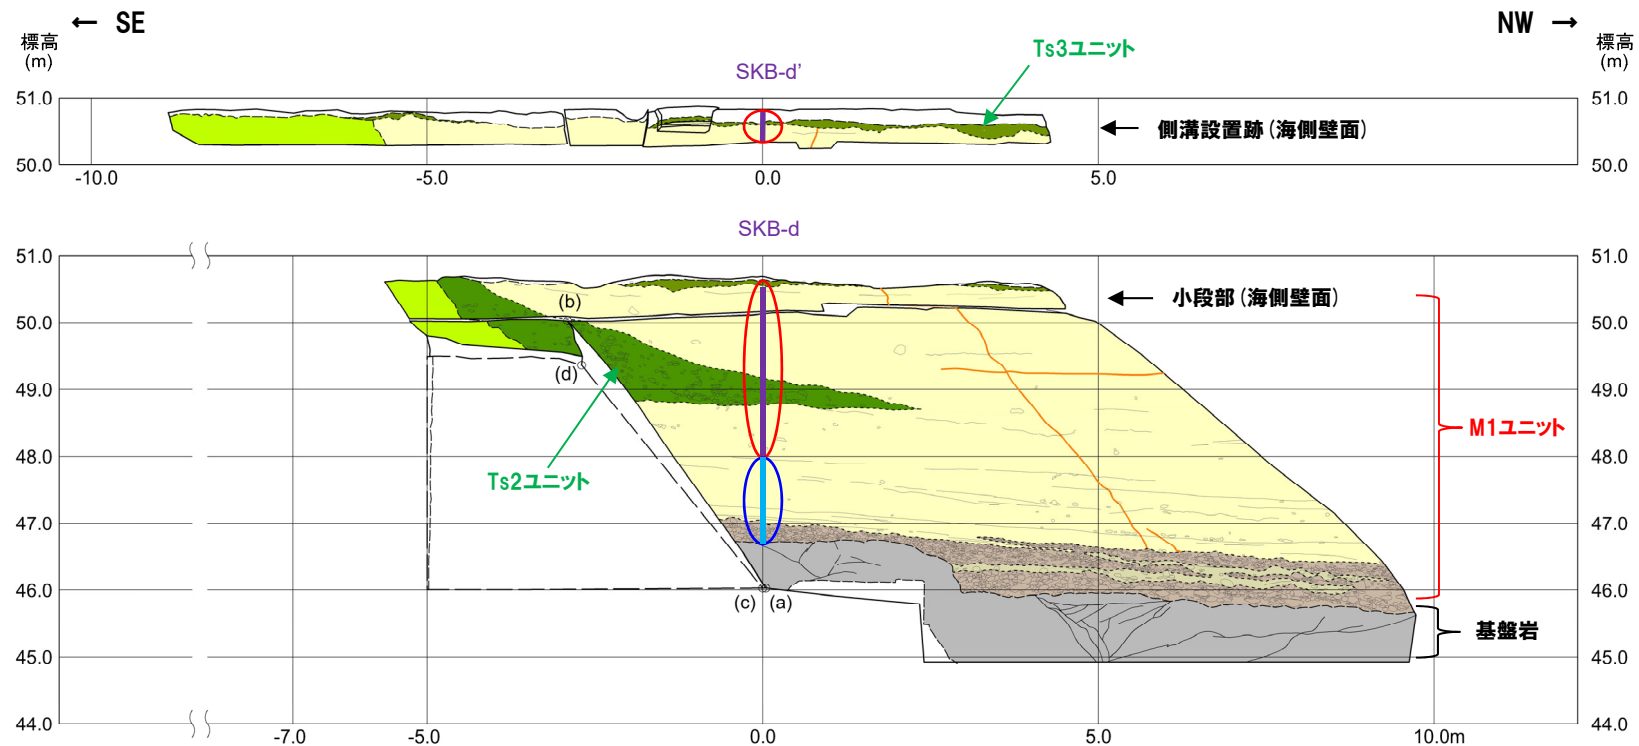
開削調査箇所(南側) 南側壁面の背後法面 壁面スケッチ

○開削調査箇所(南側)南側壁面の背後法面において、鉛直方向に連続的に火山灰分析を実施した(測線SKB-d)。

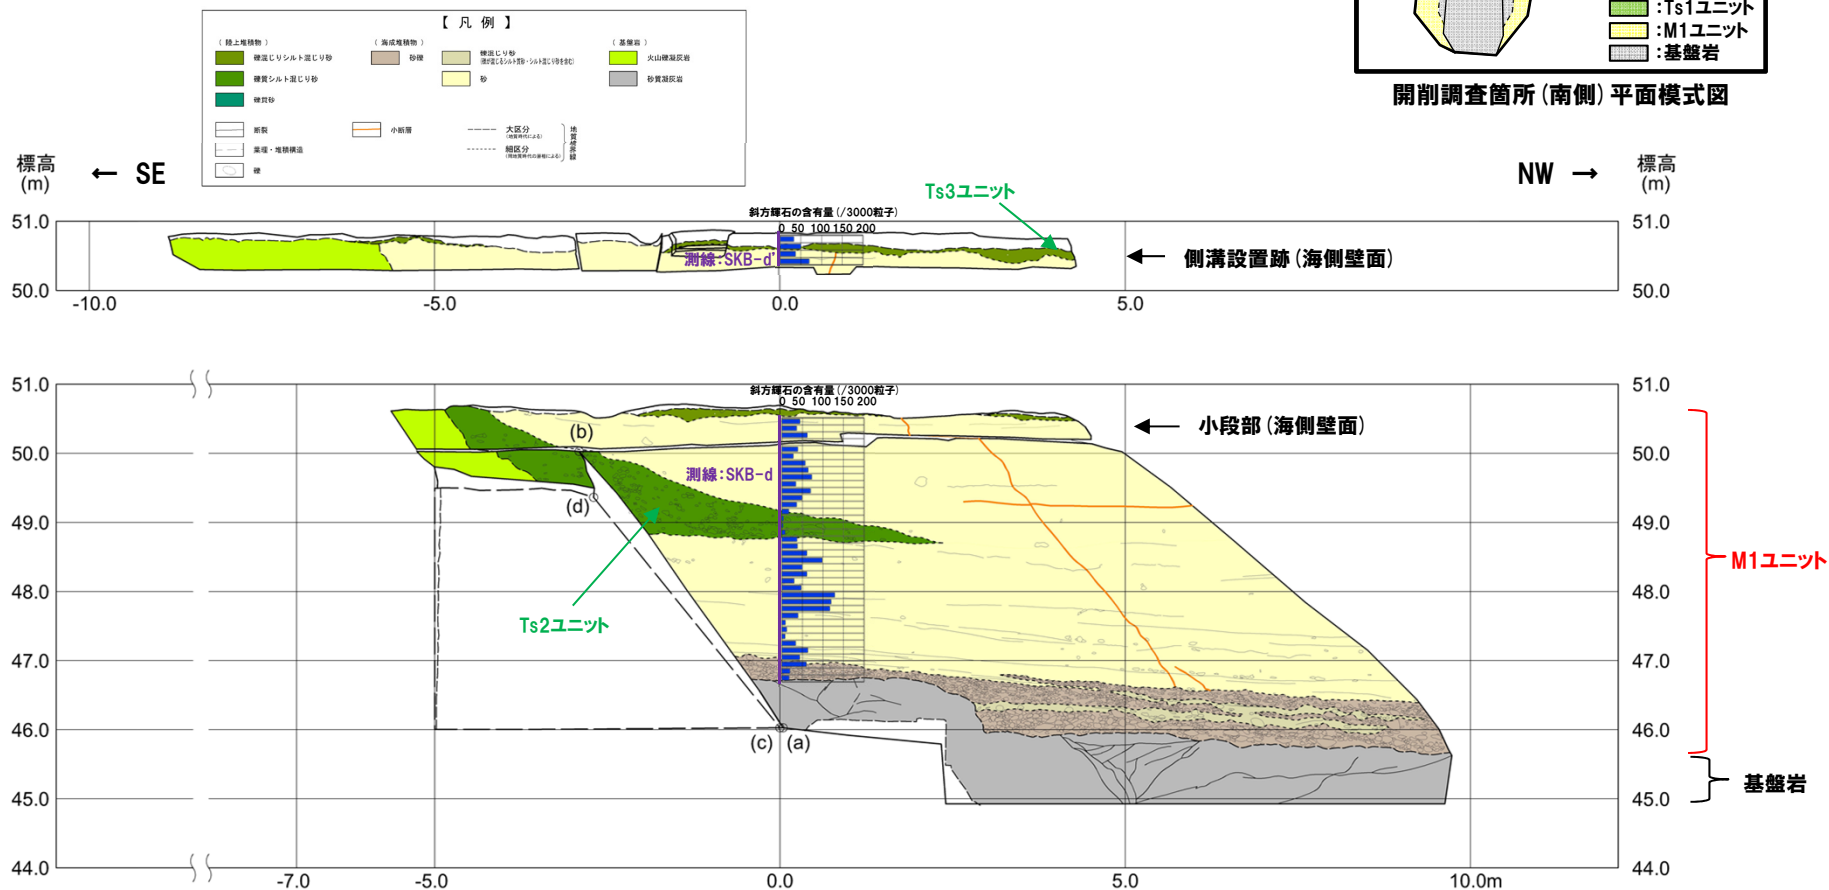
開削調査箇所(南側) 南側壁面の背後法面スケッチ

- 斜方輝石の含有量を開削調査箇所(南側) 南側壁面の背後法面スケッチに重ねたものを下図に示す。
- 本調査箇所に認められる斜方輝石の含有量には、開削調査箇所(北側)と比較し、明瞭な傾向の変化は認められない。
- 斜方輝石の含有量に明瞭な傾向の変化が認められないことは、本調査箇所に認められる海成堆積物をM1ユニットに区分していることと調和的である。

- 重鉱物(斜方輝石及び角閃石)の屈折率測定及び主成分分析の結果、本調査箇所に認められるM1ユニットは、開削調査箇所(北側)に認められるM1ユニット及びM3ユニットと比較して、明瞭な差異は認められない。
- 本調査箇所に認められる斜方輝石の含有量には、開削調査箇所(北側)と比較し、明瞭な傾向の変化は認められない。
- 斜方輝石の含有量に明瞭な傾向の変化が認められないことは、本調査箇所に認められる海成堆積物をM1ユニットに区分していることと調和的である。

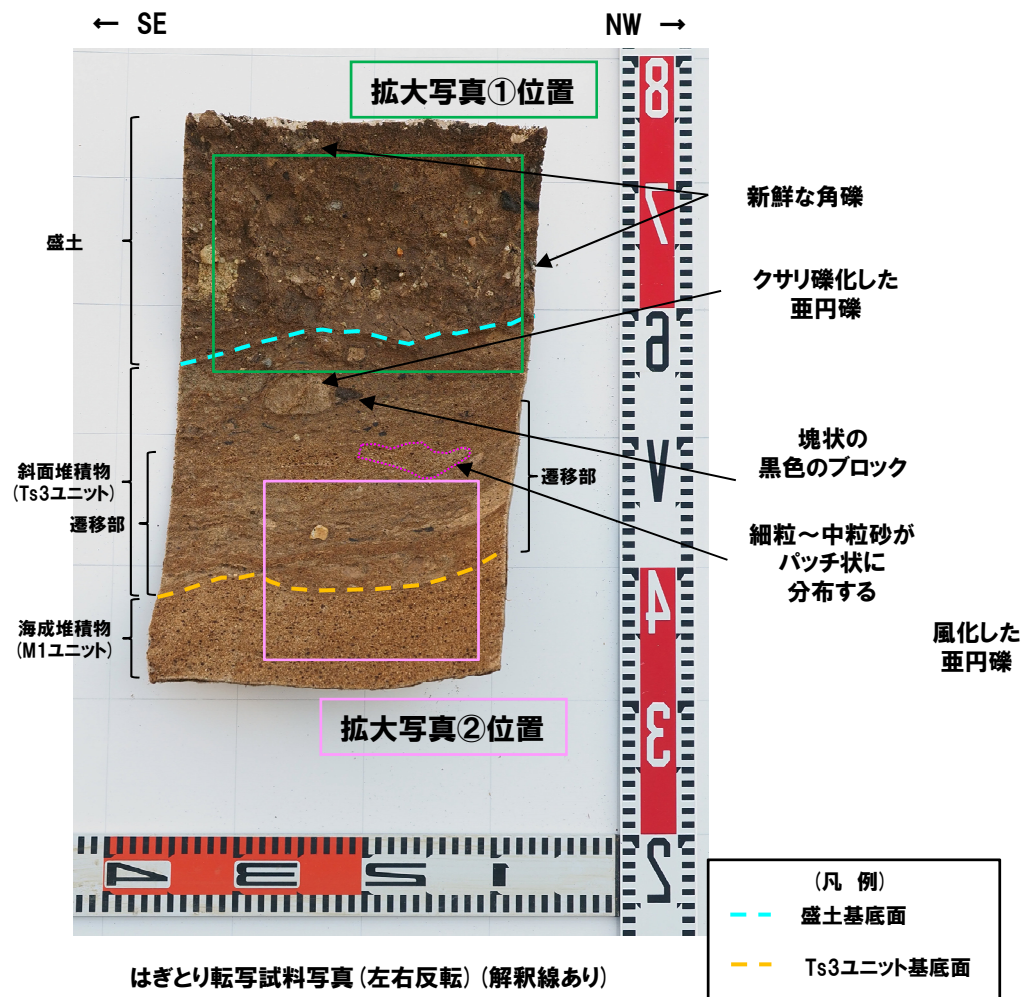
- 海成堆積物(M1ユニット)は明褐灰～褐灰色を呈する砂で、細粒～中粒砂からなり、淘汰が良い。
- 遷移部(Ts3ユニット)は褐灰色を呈するシルト混じり砂で、細粒～中粒砂がパッチ状に分布し、風化した亜円礫が点在する。また、シルトの偽礫及び塊状の黒色のブロックが認められる。基底面は下位の海成堆積物を侵食している。
- 斜面堆積物(Ts3ユニット)は暗褐灰色を呈する礫混じりシルト混じり砂で、クサリ礫化した亜円礫及び塊状の黒色のブロックが認められる。
- 盛土は暗褐灰色を呈するシルト混じり礫質砂～礫混じり砂～礫混じりシルト質砂で、層相変化が著しく、不均質な層相を示す。新鮮な角礫が混じる。

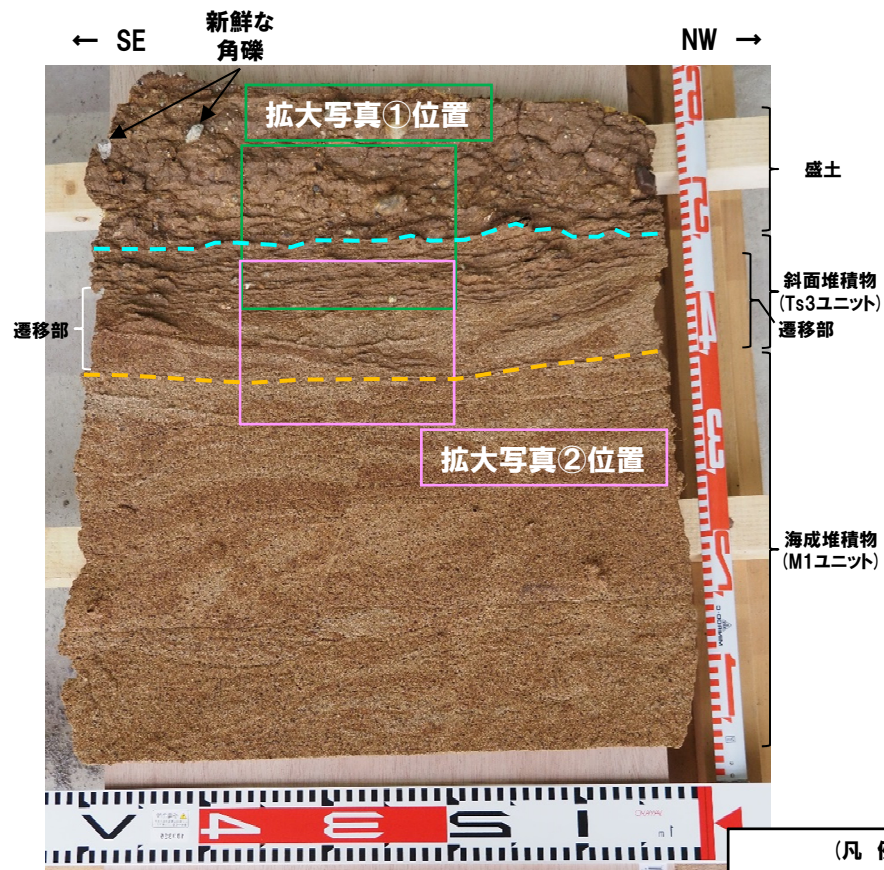
はぎとり転写試料写真(左右反転)(解釈線あり)

- 海成堆積物 (M1ユニット) は明褐灰～褐灰色を呈する砂で、細粒～中粒砂からなり、淘汰が良い。葉理が認められる。
- 遷移部 (Ts3ユニット) は褐灰色を呈するシルト混じり砂で、細かい堆積構造が認められる細粒～中粒砂からなり、局所的にシルトが認められる。また、基底面は下位の海成堆積物に認められる葉理を侵食している。
- 斜面堆積物 (Ts3ユニット) は褐灰色を呈する礫混じりシルト混じり砂で、風化した亜円礫が混じる。
- 盛土は暗褐灰色を呈する礫混じり砂で、新鮮な角礫が混じり、不均質な層相を示す。

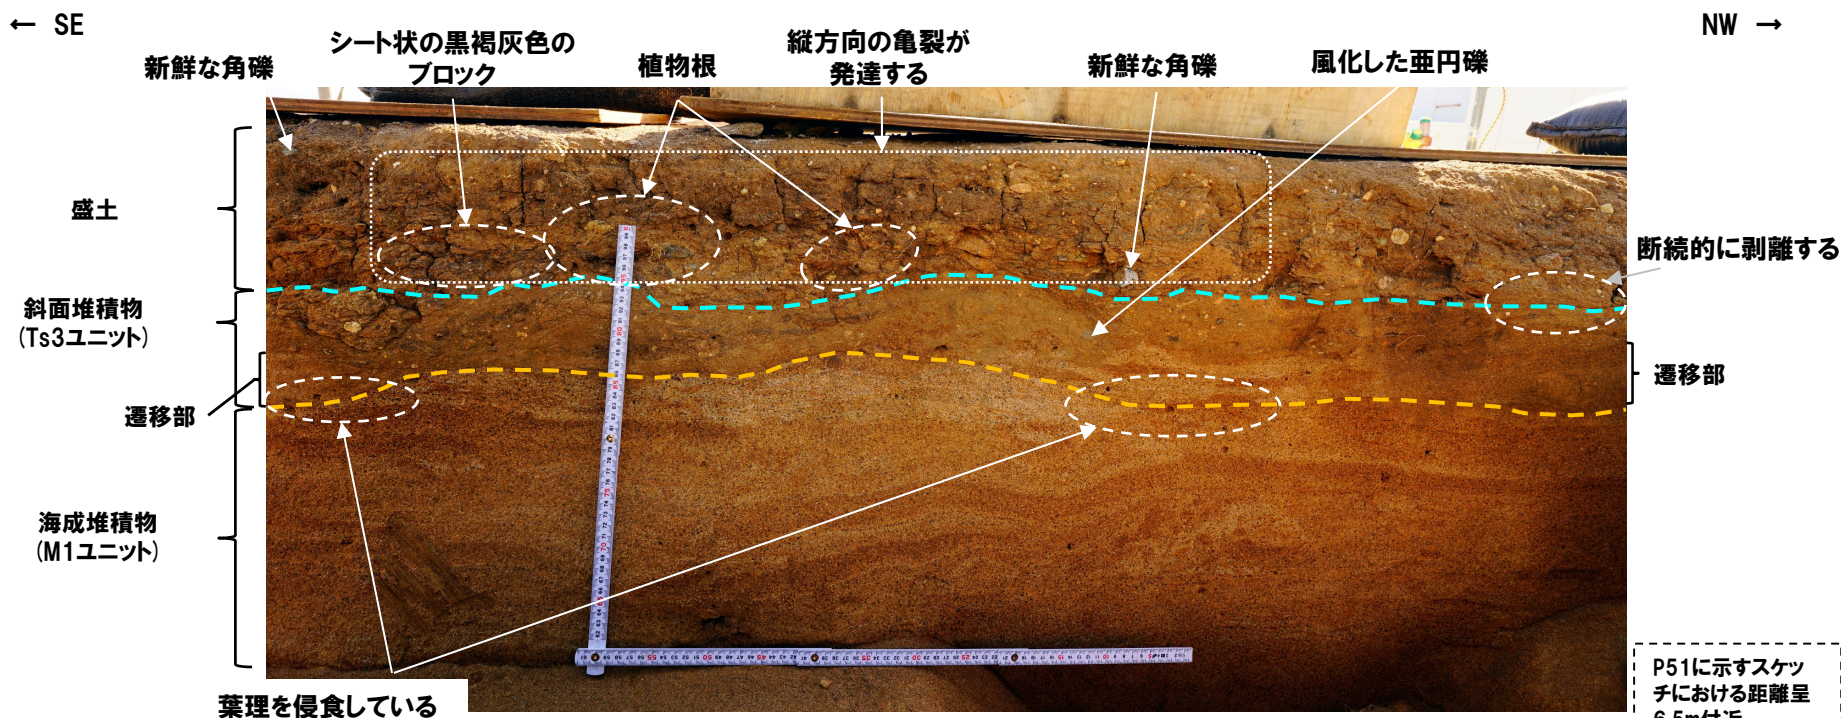
拡大写真(層相確認②位置(解釈線あり))

- 海成堆積物(M1ユニット)は明褐灰～褐灰色を呈する砂で、細粒～中粒砂からなり、淘汰が良い。葉理が認められる。
- 遷移部(Ts3ユニット)は褐灰色を呈するシルト混じり砂で、細かい堆積構造が認められる細粒～中粒砂からなり、局部的にシルトが認められる。また、基底面は下位の海成堆積物に認められる葉理を侵食している。
- 斜面堆積物(Ts3ユニット)は褐灰色を呈する礫混じりシルト混じり砂で、風化した亜円礫が認められる。
- 盛土は暗褐灰～黒褐灰色を呈するシルト混じり礫質砂～礫混じり砂～礫混じりシルト質砂で、層相変化が著しく、不均質な層相を示す。新鮮な角礫が混じり、斜面堆積物に比べ植物根が多く認められる。また、基底付近にはシート状の黒褐灰色のブロックが認められ、縦方向の亀裂が発達し、層相の差異により境界は明瞭であり、断続的に剥離する。

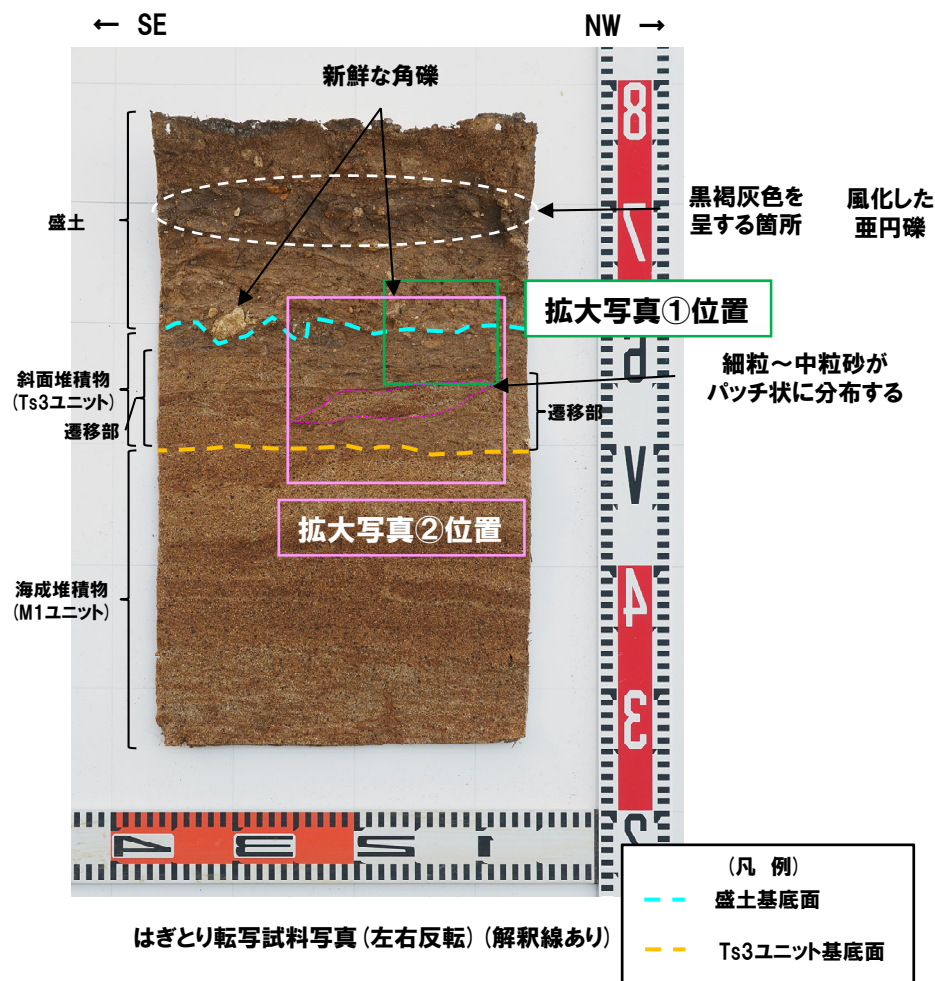
- 海成堆積物 (M1ユニット) は明褐灰～褐灰色を呈する砂で、細粒～中粒砂からなり、淘汰が良い。葉理が認められる。
- 遷移部 (Ts3ユニット) は褐灰色を呈するシルト混じり砂で、細粒～中粒砂がパッチ状に分布する。また、下位の海成堆積物に認められる葉理を侵食している。
- 斜面堆積物 (Ts3ユニット) は暗褐灰色を呈する礫混じりシルト混じり砂で、風化した亜円礫及び塊状の黒色のブロックが認められる。
- 盛土は暗褐灰～黒褐灰色を呈する礫混じり砂で、不均質な層相を示す。新鮮な角礫が混じり、黒褐灰色を呈する箇所が認められる。
