#### **4. 積丹半島西岸における海成段丘の特徴の整理**

## **5. F-1断層の活動性評価**

**5. 1 F-1断層開削調査箇所付近に分布する  
堆積物の地層区分**

**5. 2 上載地層法によるF-1断層の活動性評価**

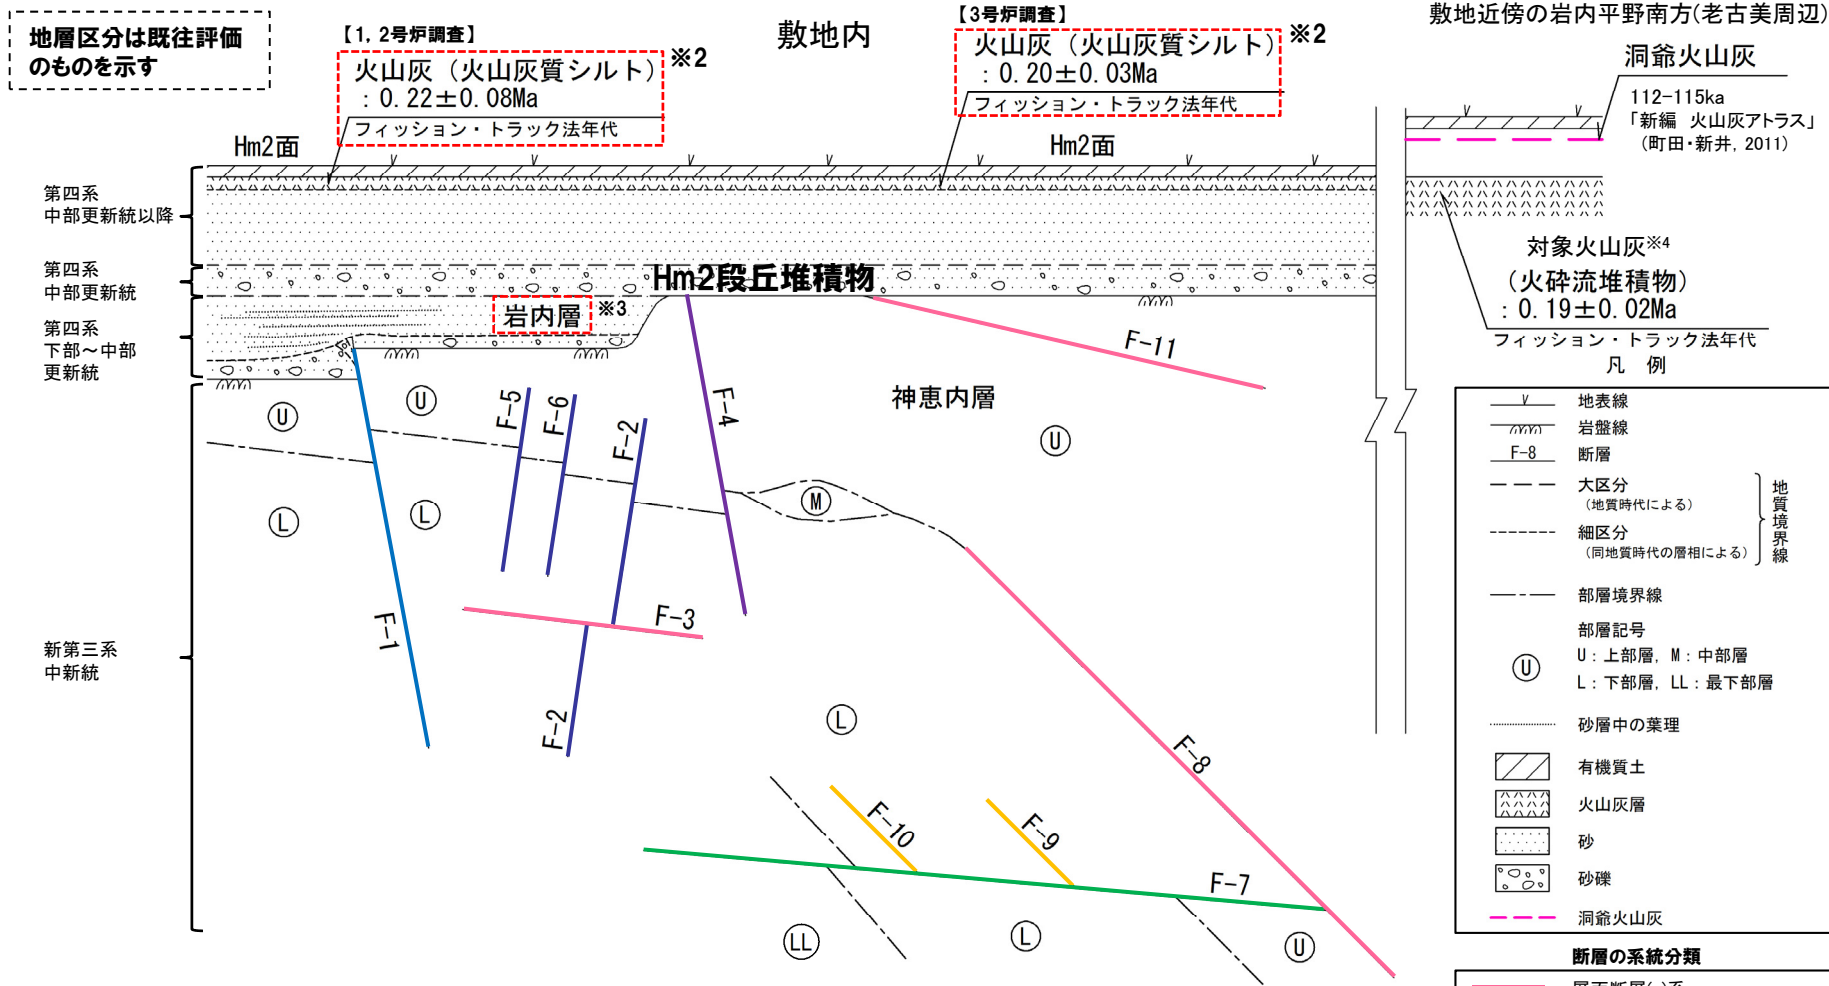
## (参考) 敷地に認められる断層模式図 (既往評価)

※1 当模式図は、各断層の相対的な位置関係、各断層と上載地層との相対的な位置関係等に着目して作成している。

※2 1,2号炉調査においてHm2段丘堆積物とした堆積物の上位に確認された火山灰 (火山灰質シルト) 及び3号炉調査において表土下位に確認された火山灰 (火山灰質シルト) のフィッション・トラック法年代測定値については、精度が十分ではないことから、堆積年代の評価に用いない。

※3 岩内平野との対比から第四系下部～中部更新統岩内層に区分していたが、敷地が位置する積丹半島と岩内平野は地形発達史が異なるため、敷地の地層区分を実施するに当たっては、積丹半島西岸の段丘対比を基本とする。

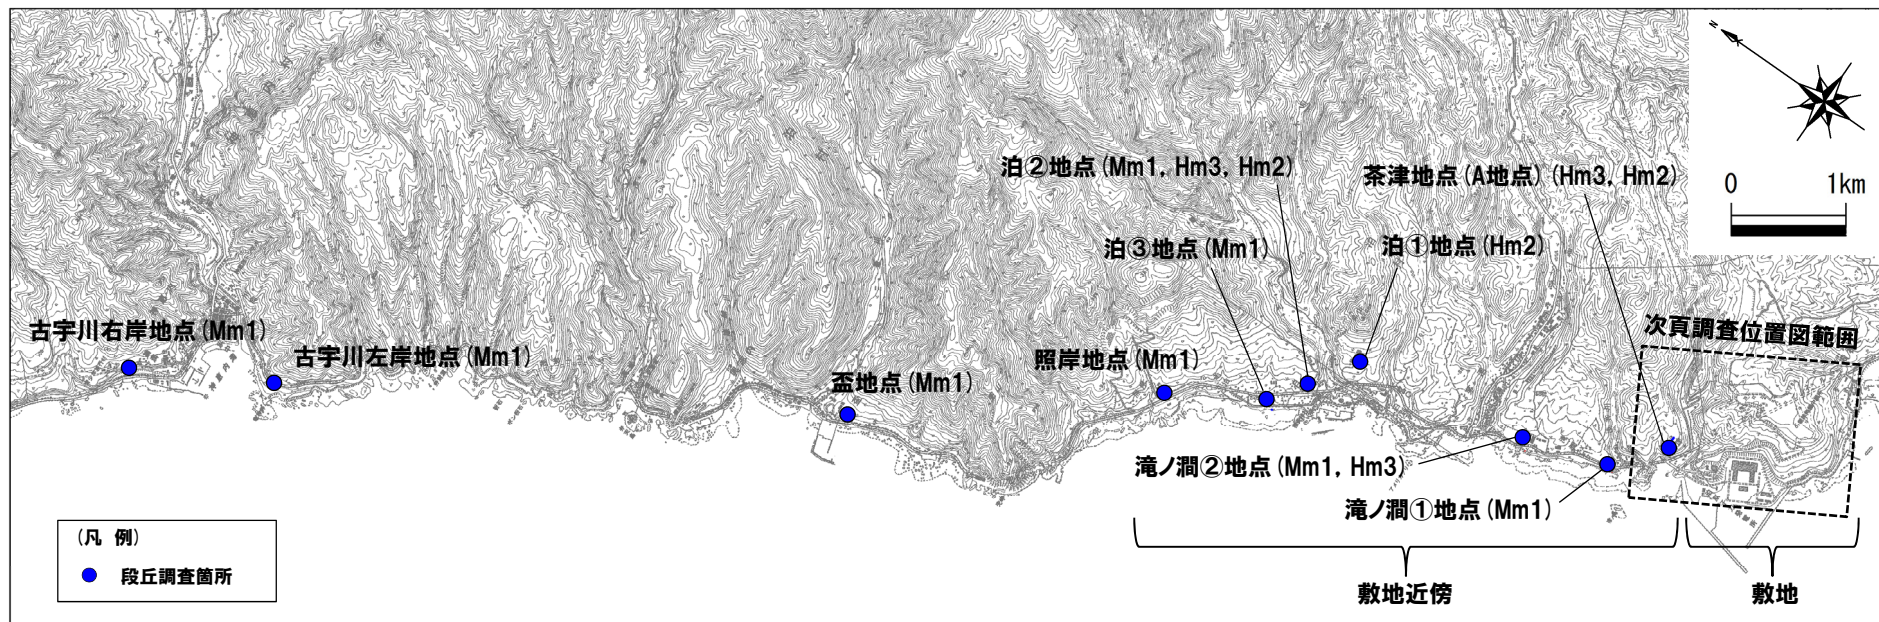
調査位置図

○積丹半島西岸における古宇川右岸地点から敷地までを、本検討対象範囲とする。

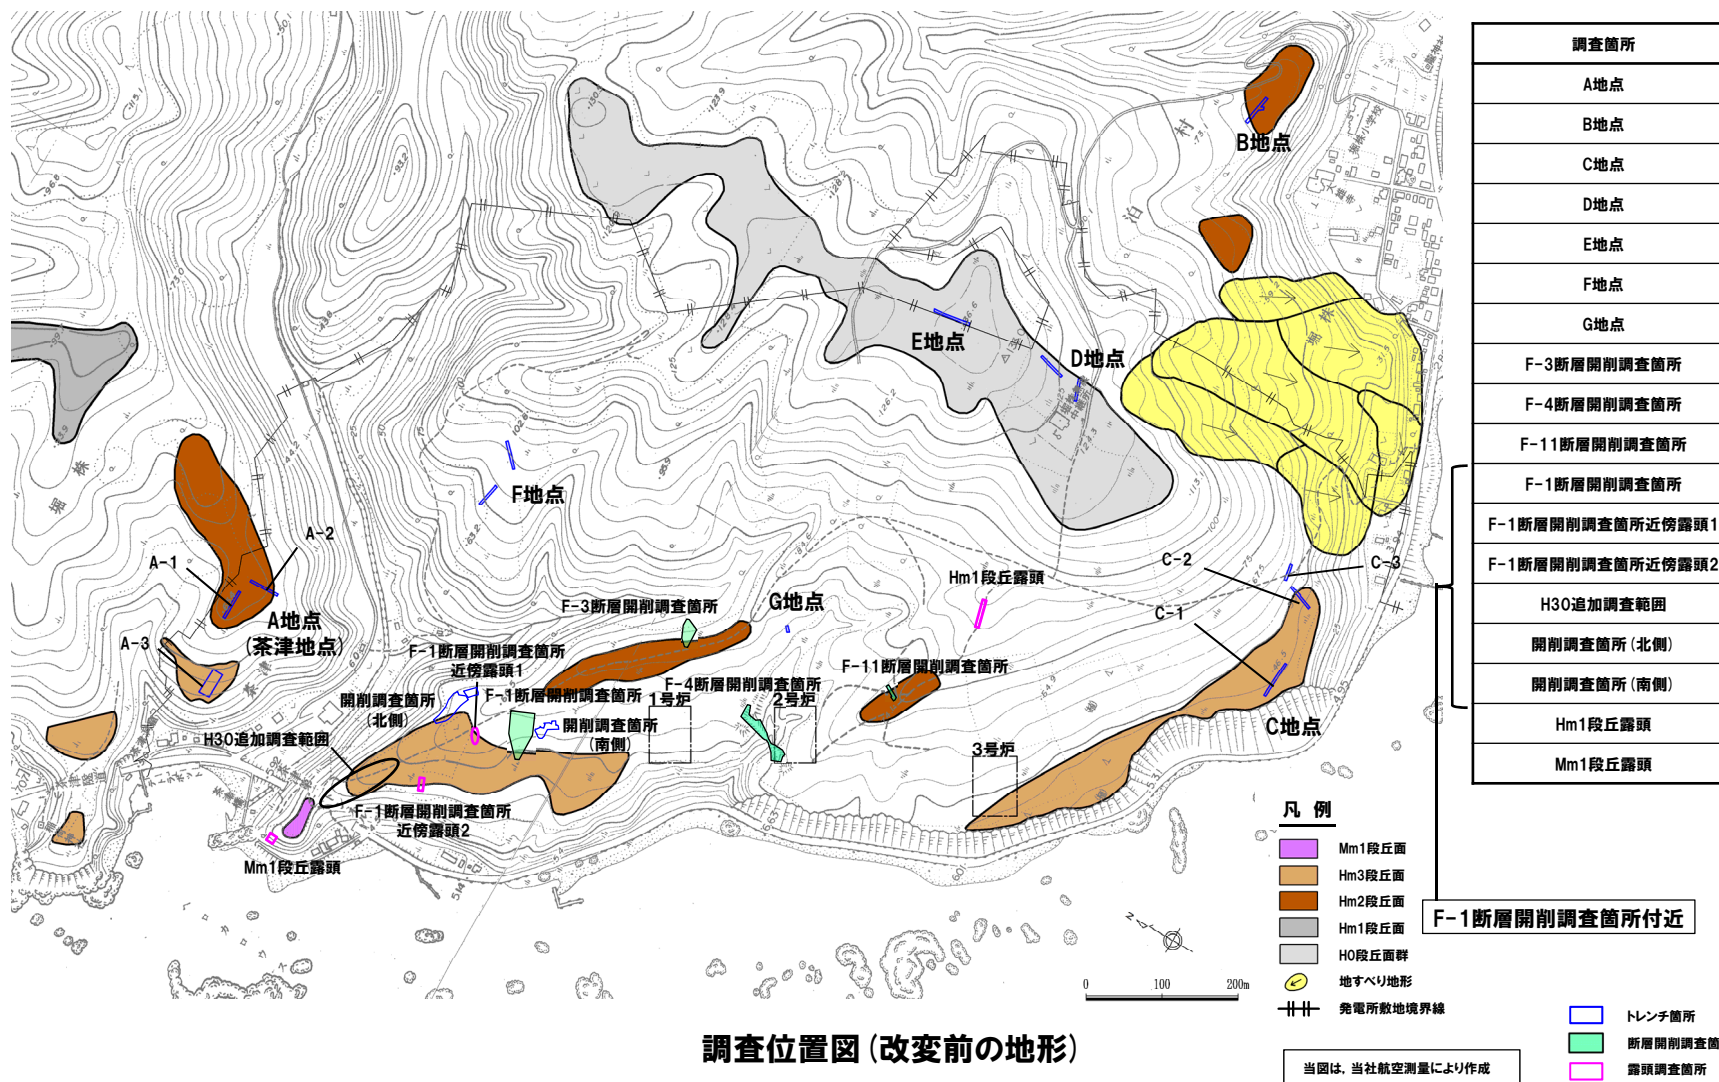
## ②調査位置図（敷地（改変前の地形））（2/4）

○敷地においては、段丘対比の指標となる海成段丘の特徴を整理することから、断層の活動性評価を実施するF-1断層開削調査箇所付近並びにF-4断層及びF-11断層開削調査箇所を除いた範囲を、本検討対象とする。

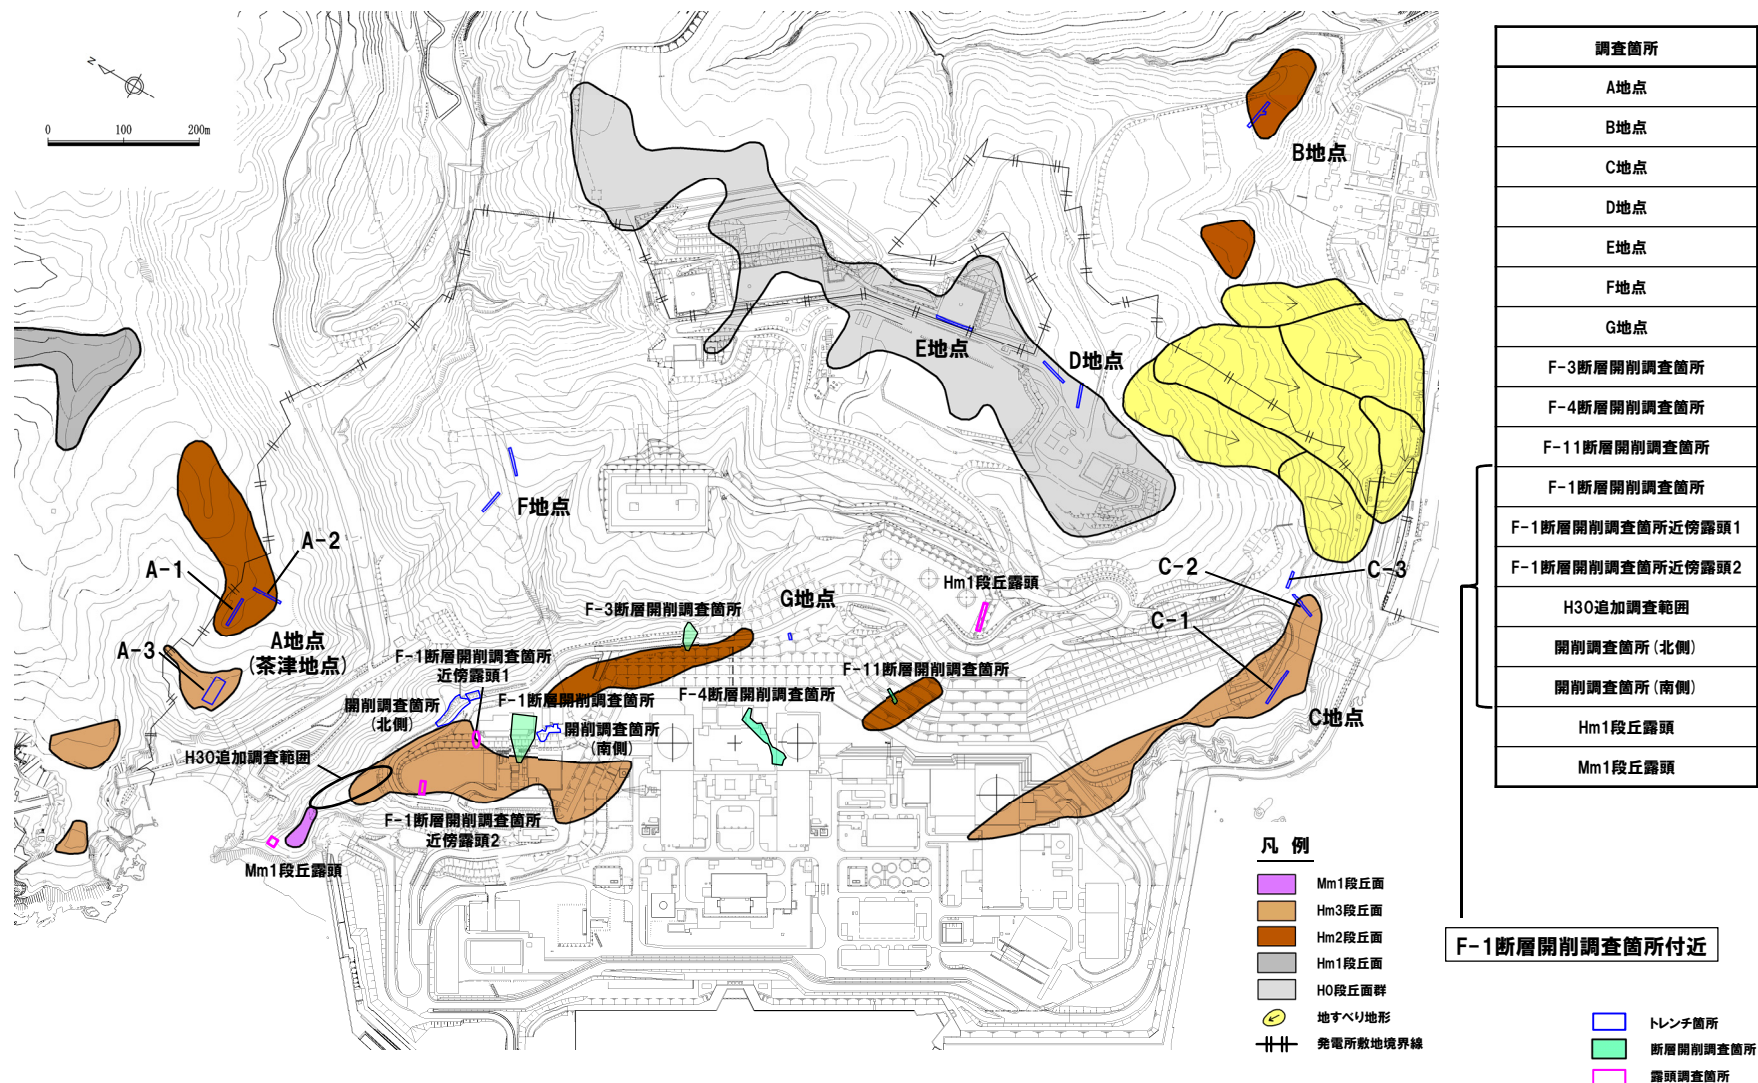
調査位置図(改変後の地形)

当図は、改変後の現地形図に、改変前の空中写真等を用いて判読した地形分類(段丘面等)を重ねあわせている。

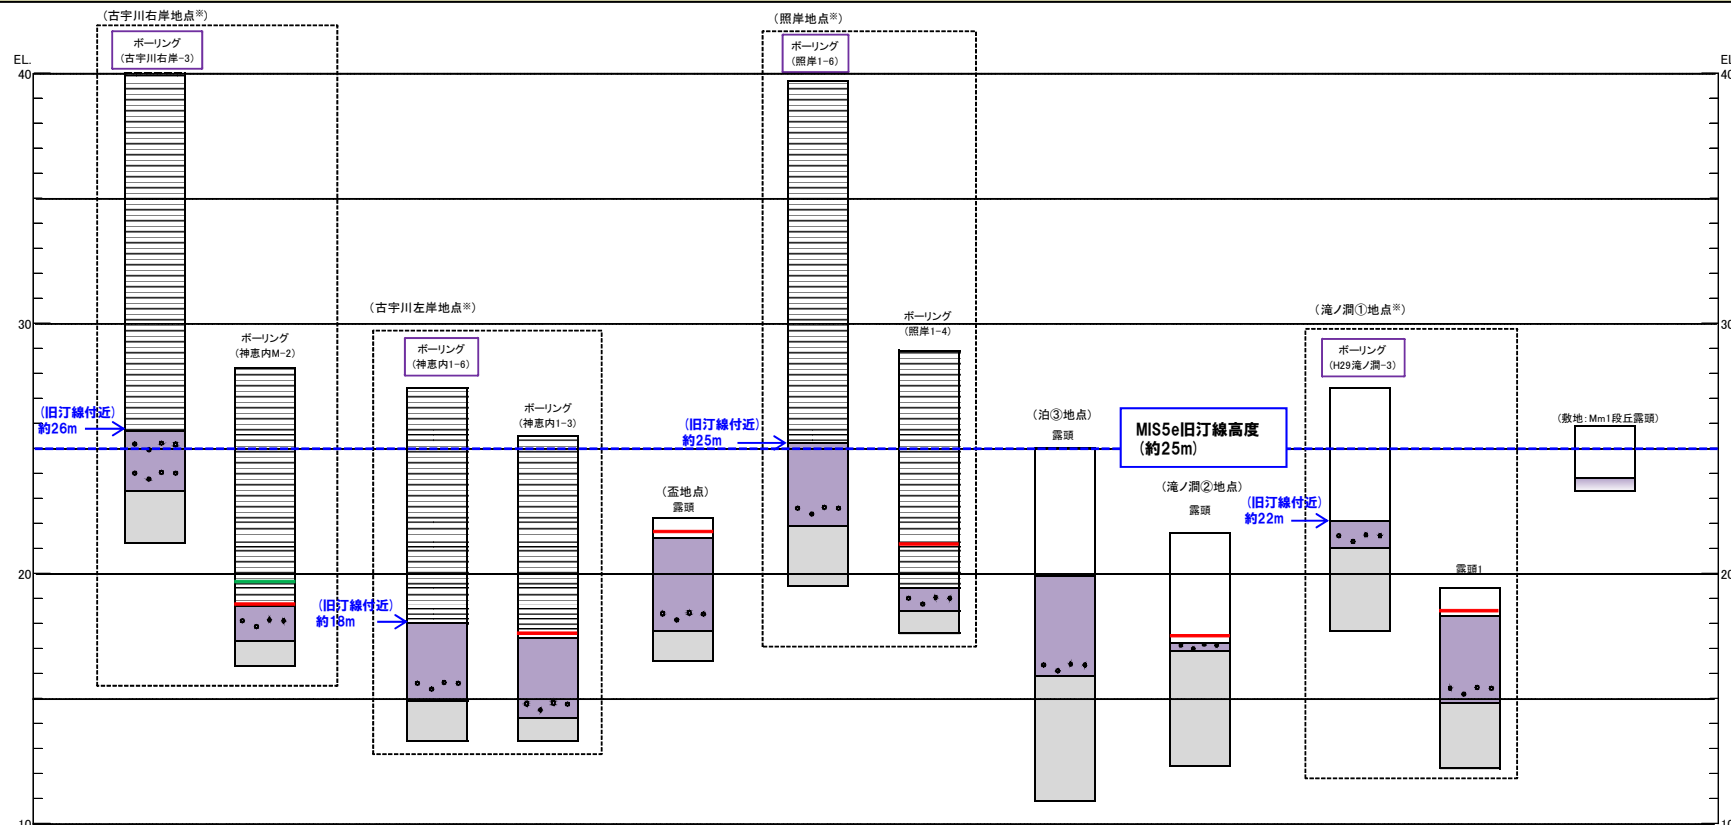
総合柱状図 (積丹半島西岸 Mm1段丘)

○積丹半島西岸におけるMIS5eの旧汀線高度は、古宇川右岸地点～敷地までの約15kmに亘るMm1段丘調査の結果、約25mであると評価される。

※旧汀線高度を把握するための群列ボーリング実施地点

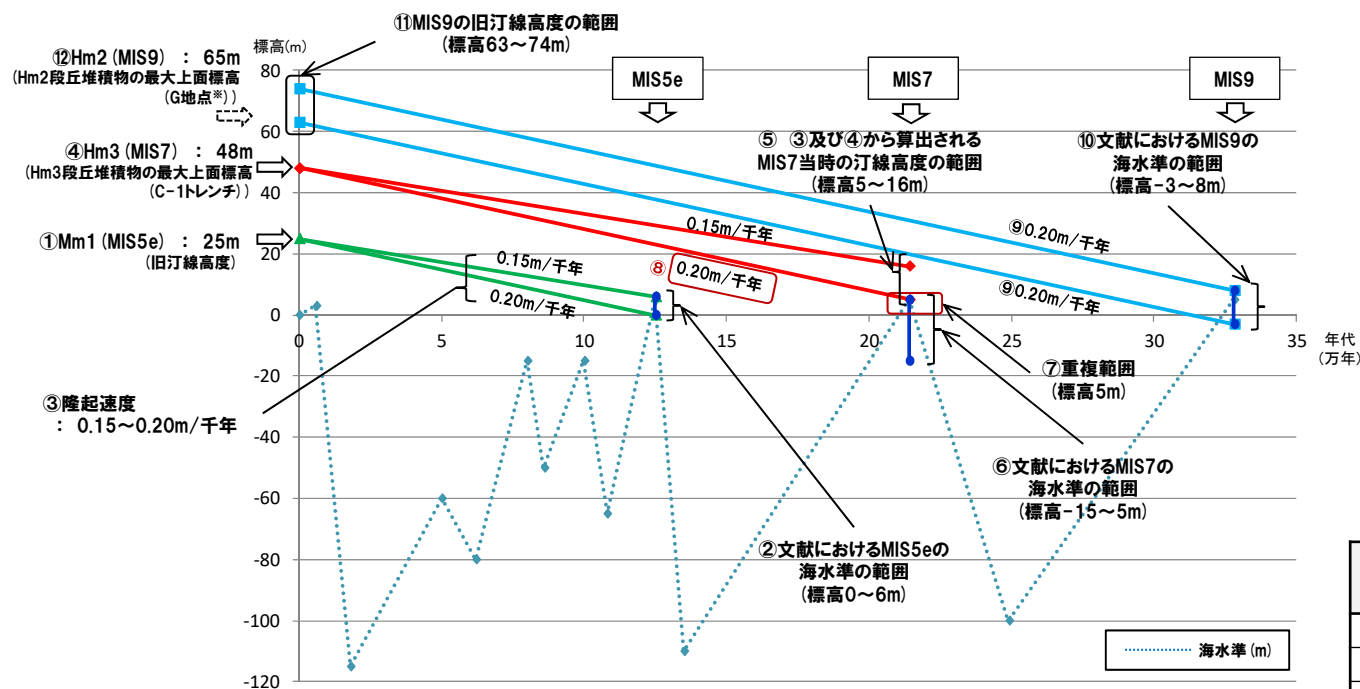
旧汀線高度及び海水準変動から算出される隆起速度  
(海水準変動は小池・町田編 (2001) を基に作成)

- ・MIS5eの旧汀線高度は約25m (①)。
- ・MIS5eの海水準は、小池・町田編(2001)によれば標高5m, Siddall et al. (2006)によれば標高0～6m。  
⇒ 文献におけるMIS5eの海水準の範囲：標高0～6m (②)
- ・①及び②より、積丹半島西岸における隆起速度は、0.15～0.20m/千年 (③)。

- ・MIS7の旧汀線高度は約48mと仮定(Hm3段丘堆積物上面標高の最大値(C-1トレンチ)) (④)。
- ・③及び④から、MIS7当時の汀線高度は標高5～16mと算出 (⑤)。
- ・MIS7の海水準は、小池・町田編(2001)によれば標高5m, Siddall et al. (2006)によれば標高-15～-5m。  
⇒ 文献におけるMIS7の海水準の範囲：標高-15～5m (⑥)
- ・⑤及び⑥の範囲は、⑥の上限側の標高5mで重複し (⑦)、当該範囲における隆起速度は0.20m/千年程度 (⑧)。
- ・仮にMIS7の旧汀線高度が48mよりも高い場合、⑤及び⑥の海水準の範囲を整合させるためには隆起速度を0.20m/千年以上とする必要がある。
- ・しかし、MIS5eの旧汀線高度に基づき算出される隆起速度は0.15～0.20m/千年であることから、MIS7の旧汀線高度は、約48m程度が妥当であり、積丹半島西岸における隆起速度は、0.20m/千年程度であると考えられる。

- ・積丹半島西岸における隆起速度は、0.20m/千年程度 (⑨)。
- ・MIS9の海水準は、小池・町田編(2001)によれば標高5m, Siddall et al. (2006)によれば標高-3～8m。  
⇒ 文献におけるMIS9の海水準の範囲：標高-3～8m (⑩)
- ・⑨及び⑩より、MIS9の旧汀線高度は、標高63～74mと推定 (⑪)。
- ・G地点においてHm2段丘堆積物上面標高の最大値約65m※を確認しており (⑫)、当該地点は基盤岩の遷緩点付近に位置していることを踏まえると、推定されたMIS9の旧汀線高度の範囲は妥当であると考えられる。

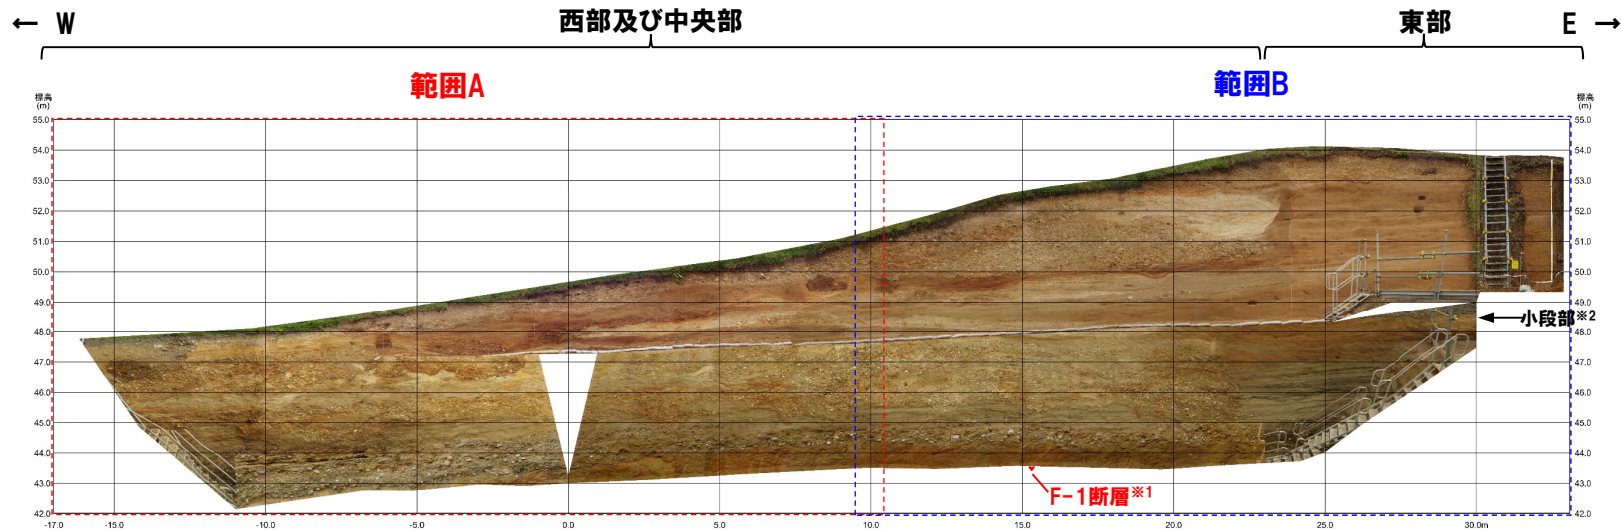
開削調査箇所(北側) 北側壁面写真

- 露頭東部においては、基盤岩(火山礫凝灰岩、上面標高約45m)の上位に、海成堆積物(亜円～円礫の砂礫層及び葉理の発達する砂層又は淘汰の良い砂層)及び陸上堆積物(亜円～円礫主体のシルト混じり砂礫層)が認められる。
- 露頭西部及び中央部においては、基盤岩(砂質凝灰岩及び火山礫凝灰岩、上面標高約43～44m)の上位に、海成堆積物(円礫主体の砂礫層及び砂層)が認められ、その上位には陸上堆積物(砂礫層、シルト混じり砂礫層、シルト層等)と海成堆積物(葉理の発達する砂層又は淘汰の良い砂層)が指交関係で堆積し、最上位には陸上堆積物(亜円～円礫のシルト混じり砂礫層)が認められる。
- 陸上堆積物は、以下の観点から、河成の堆積物に区分される。
  - ・本調査箇所付近には茶津川が位置し、同じく茶津川付近に位置するA-3トレンチに認められる河成の堆積物同様、凝灰岩礫の割合が多い。
  - ・海成堆積物と指交関係で堆積している陸上堆積物は、下位の海成堆積物をチャンネル状に削り込んでいる。
- なお、最上位の河成の堆積物を含む上位の地層は、改変により消失している状況である。
- また、基盤岩中に西上がり逆断層※が認められる。
- 当該断層直上の海成堆積物(砂礫層及び葉理の発達する砂層)中には、西上がり逆断層センスの小断層が認められる。
- 小断層は、海成堆積物と指交関係で堆積する河成の堆積物のうち、標高約44.5～48mに分布する堆積物の基底面まで連続している。

※2 本調査箇所の小段部より下では、泊発電所管理用道路線形に沿うように距離呈0mを境に屈曲して掘削しており、壁面が傾斜しているため、それぞれの壁面に対し、平行投影を行っている。

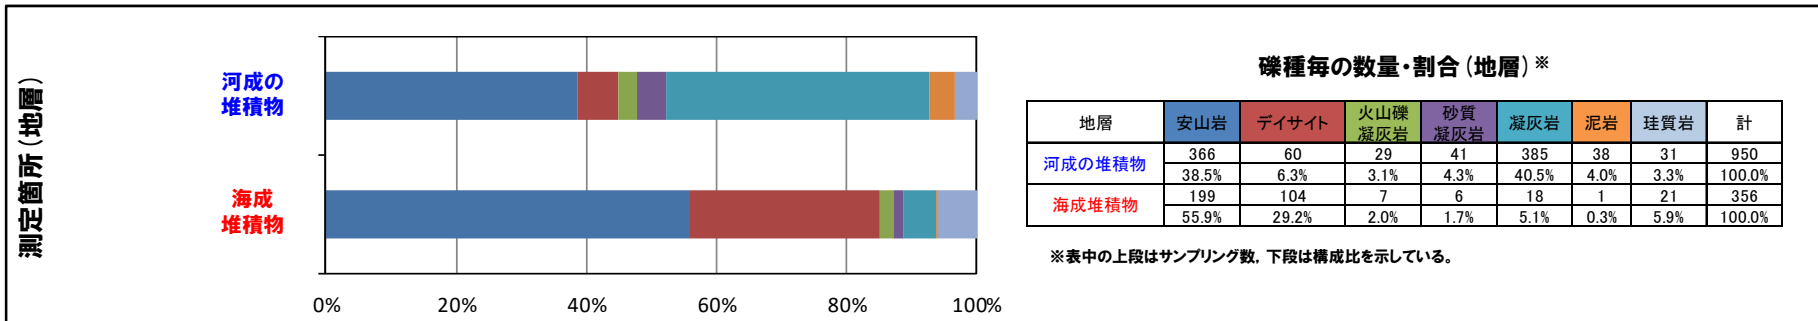
開削調査箇所(北側)

- 海成堆積物の主要構成礫は、安山岩礫である。
- 河成の堆積物の主要構成礫は、安山岩礫及び凝灰岩礫である。
- 海成堆積物は、河成の堆積物と比較して、凝灰岩礫の割合が少ない。
- 海成堆積物は、デイサイト礫の割合が多いものの、大局的にはA-3トレンチにおける海成堆積物(Hm3段丘堆積物)の調査結果と調和的である。
- 河成の堆積物は凝灰岩礫を多く伴うA-3トレンチにおける河成の堆積物の調査結果と調和的である。

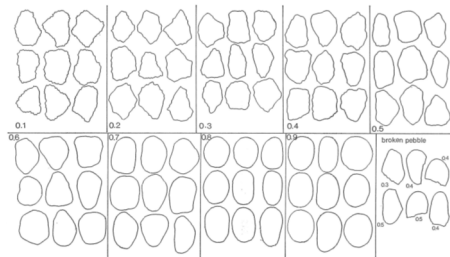
円磨度印象図 (Krumbein, 1941)

○海成堆積物及び河成の堆積物の円磨度は、A-3トレンチにおける海成堆積物の円磨度(0.2～0.9の範囲(平均値:0.59))及び河成の堆積物の円磨度(0.1～0.8の範囲(平均値:0.45))と同様な値を示す。

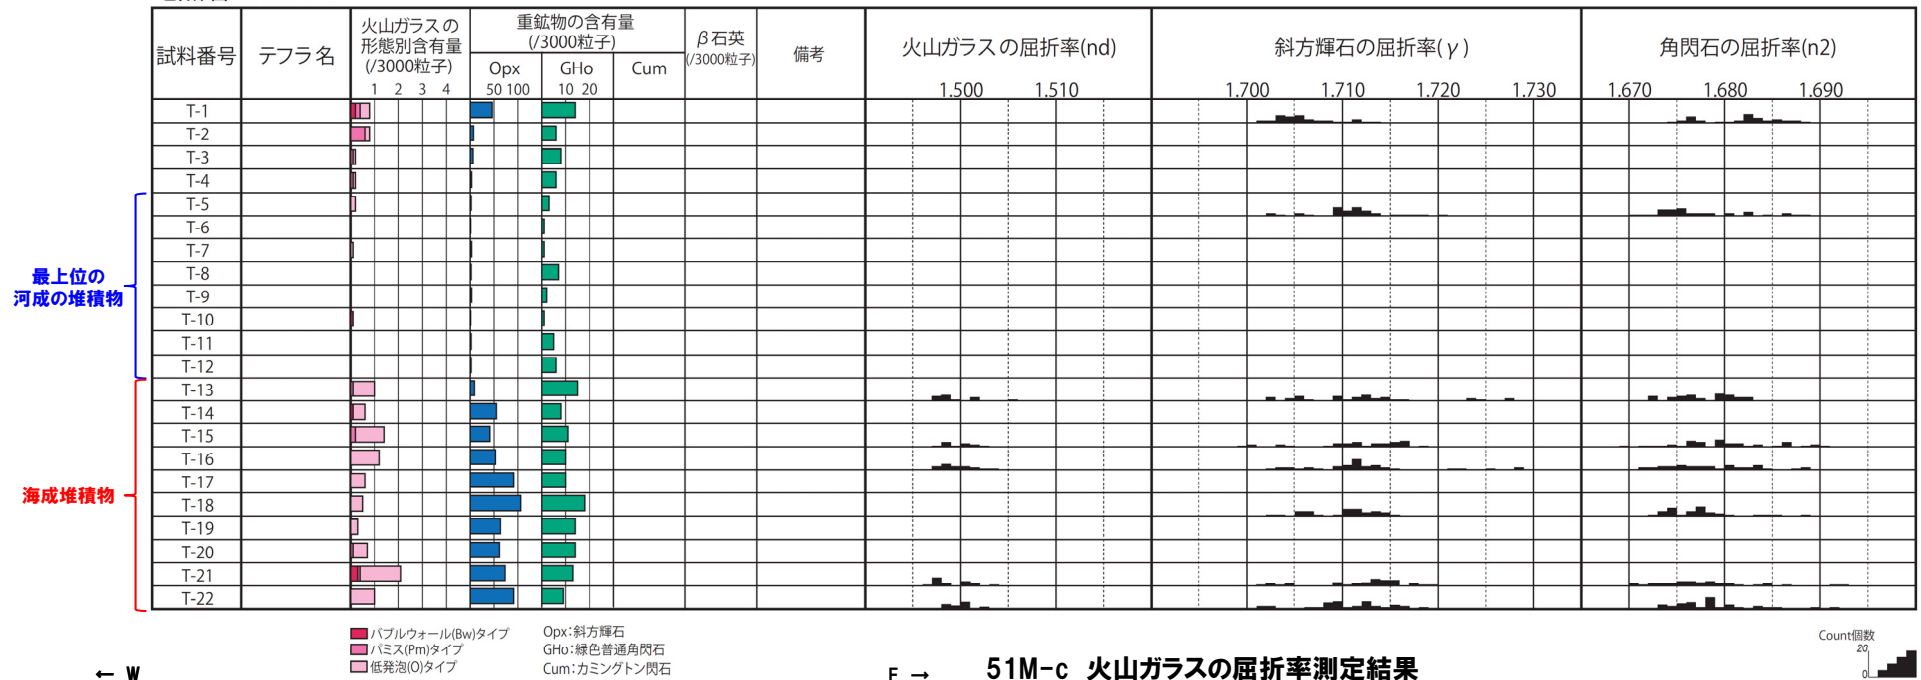
地点名:51M-c

- 露頭観察では、色調等から火山灰主体と判断される地層は認められないものの、火山ガラスの屈折率測定・主成分分析を実施した(測線51M-c)。
- 火山ガラスの屈折率測定・主成分分析の結果、最上位の河成の堆積物(シルト混じり砂礫層)には、洞爺火山灰(Toya)に対比される火山ガラスは認められない。

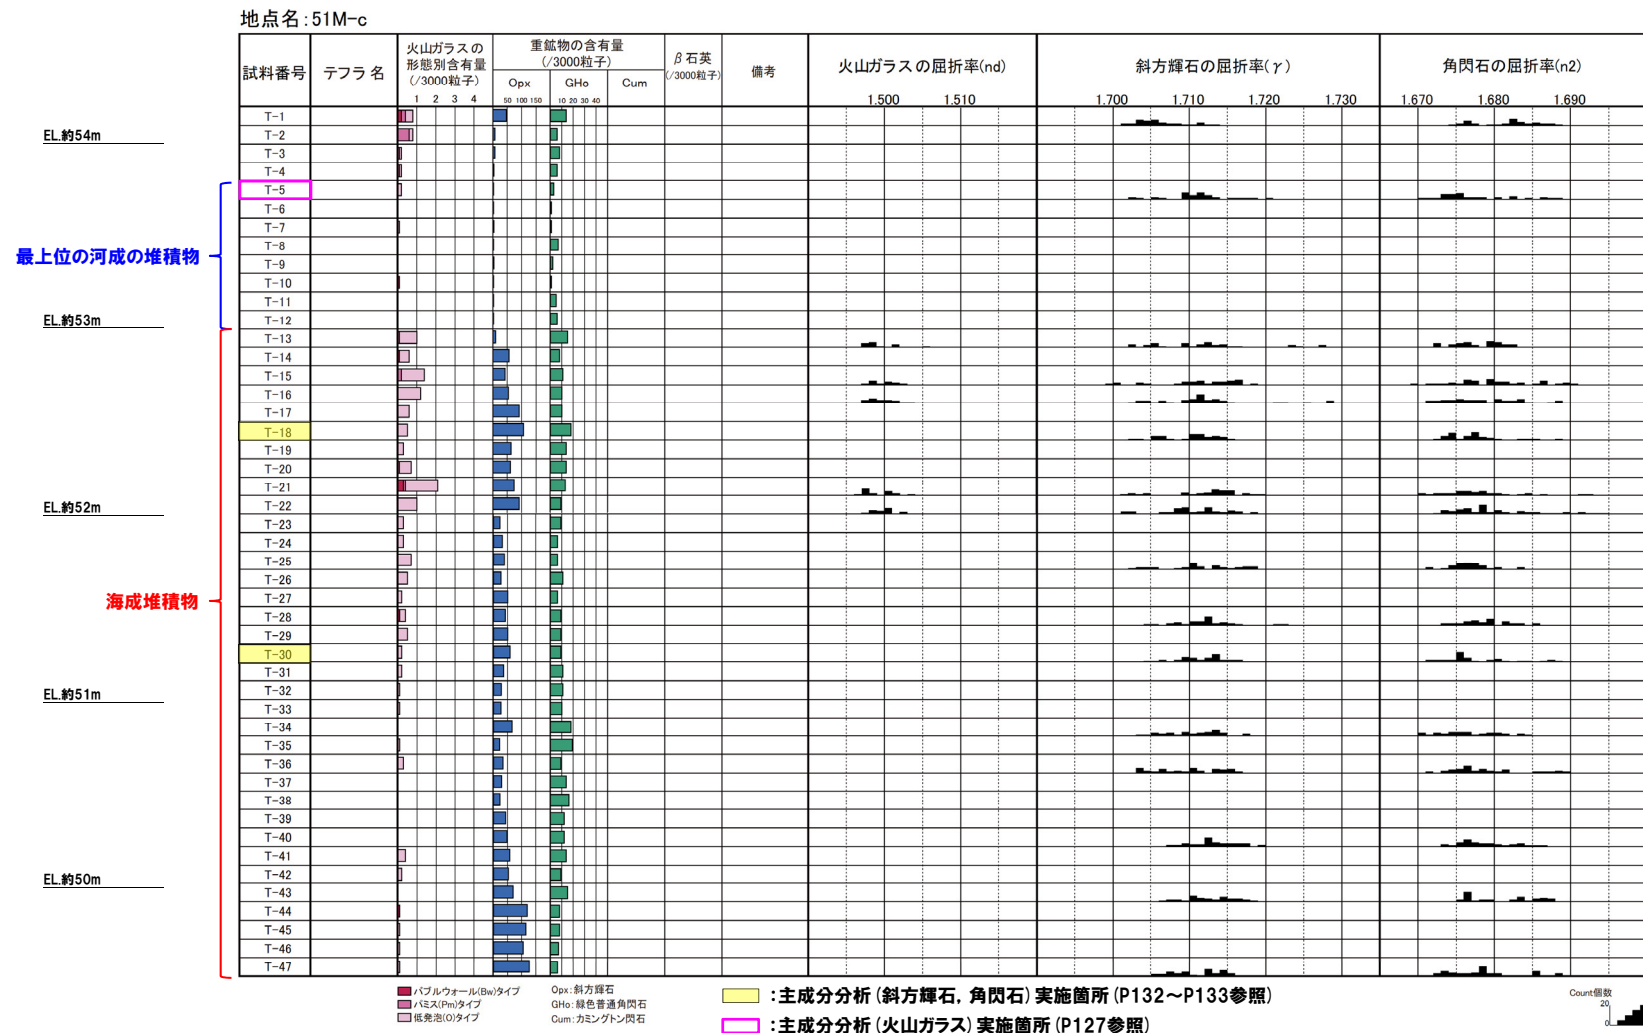
51M-c 重鉱物の屈折率測定結果

○重鉱物(斜方輝石及び角閃石)の屈折率測定・主成分分析の結果、海成堆積物中に明瞭な差異は認められない。

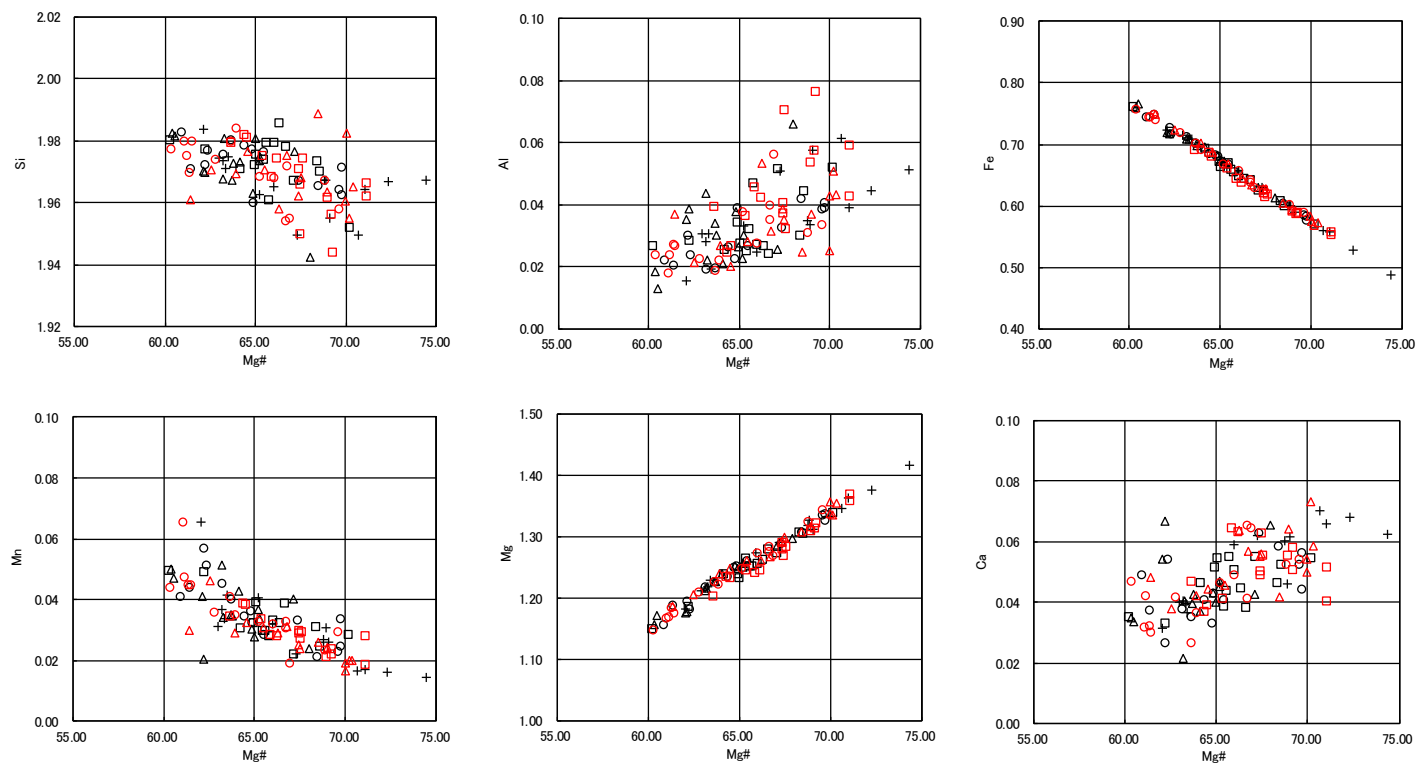
開削調査箇所(北側) 測線51M-c及び測線SKA-d 斜方輝石Opx 主元素組成

Mg#=100Mg/(Mg+Fe)

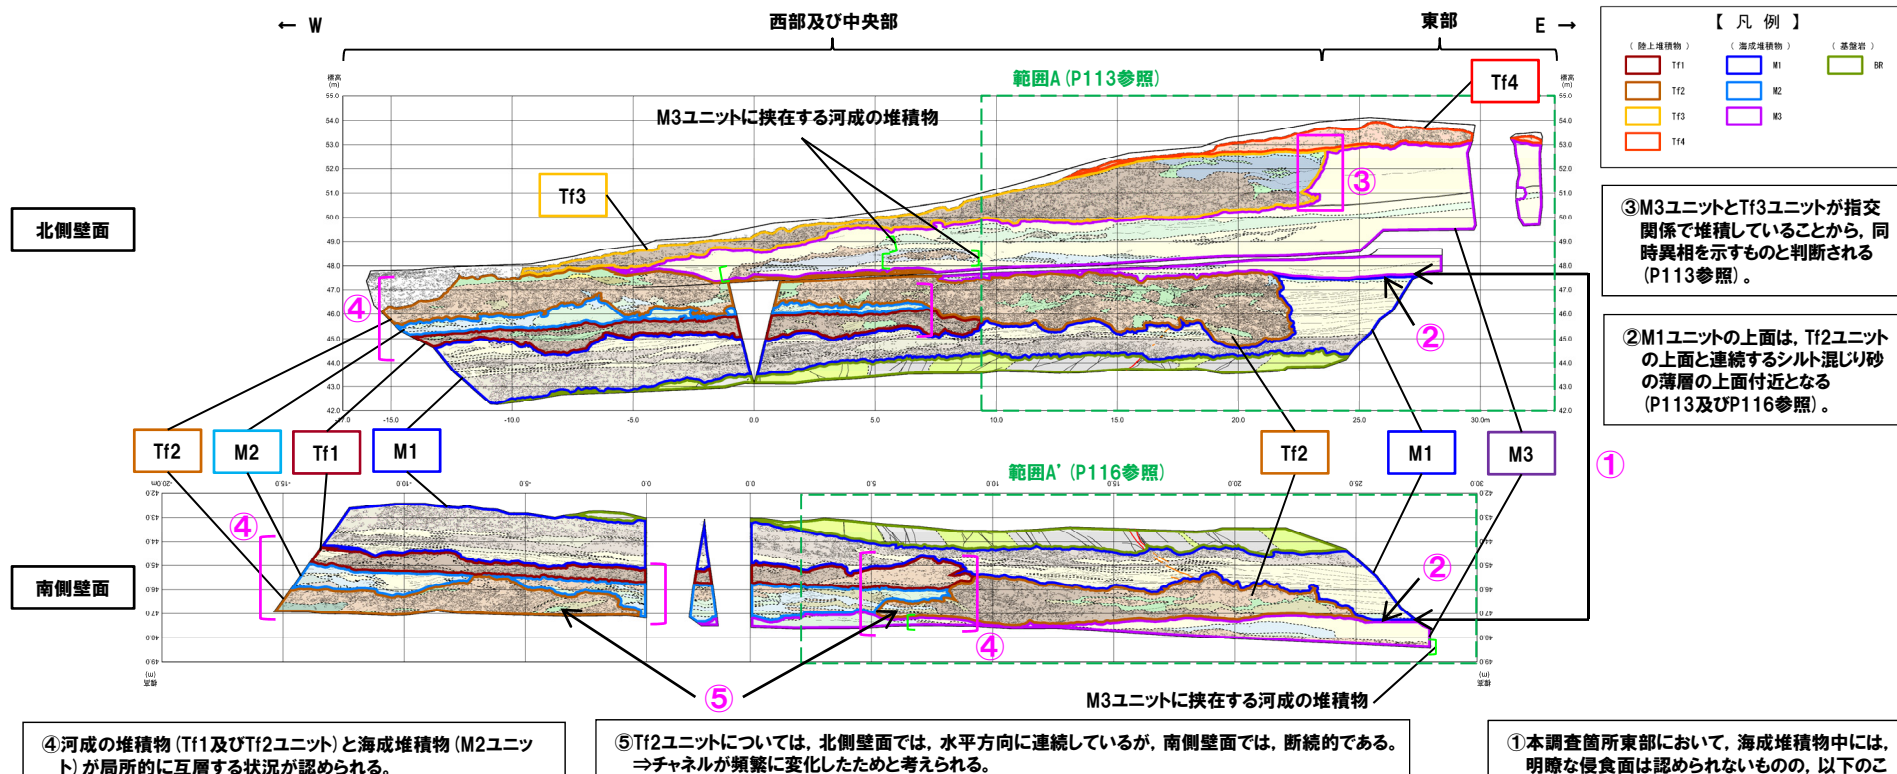
北側壁面及び南側壁面のユニットの分布標高

- 北側壁面及び南側壁面に認められる堆積物について、層相及び標高に着目し、大局的な区分を行った結果、海成堆積物はM1～M3ユニットに、河成の堆積物はTf1～Tf4ユニットに区分される。

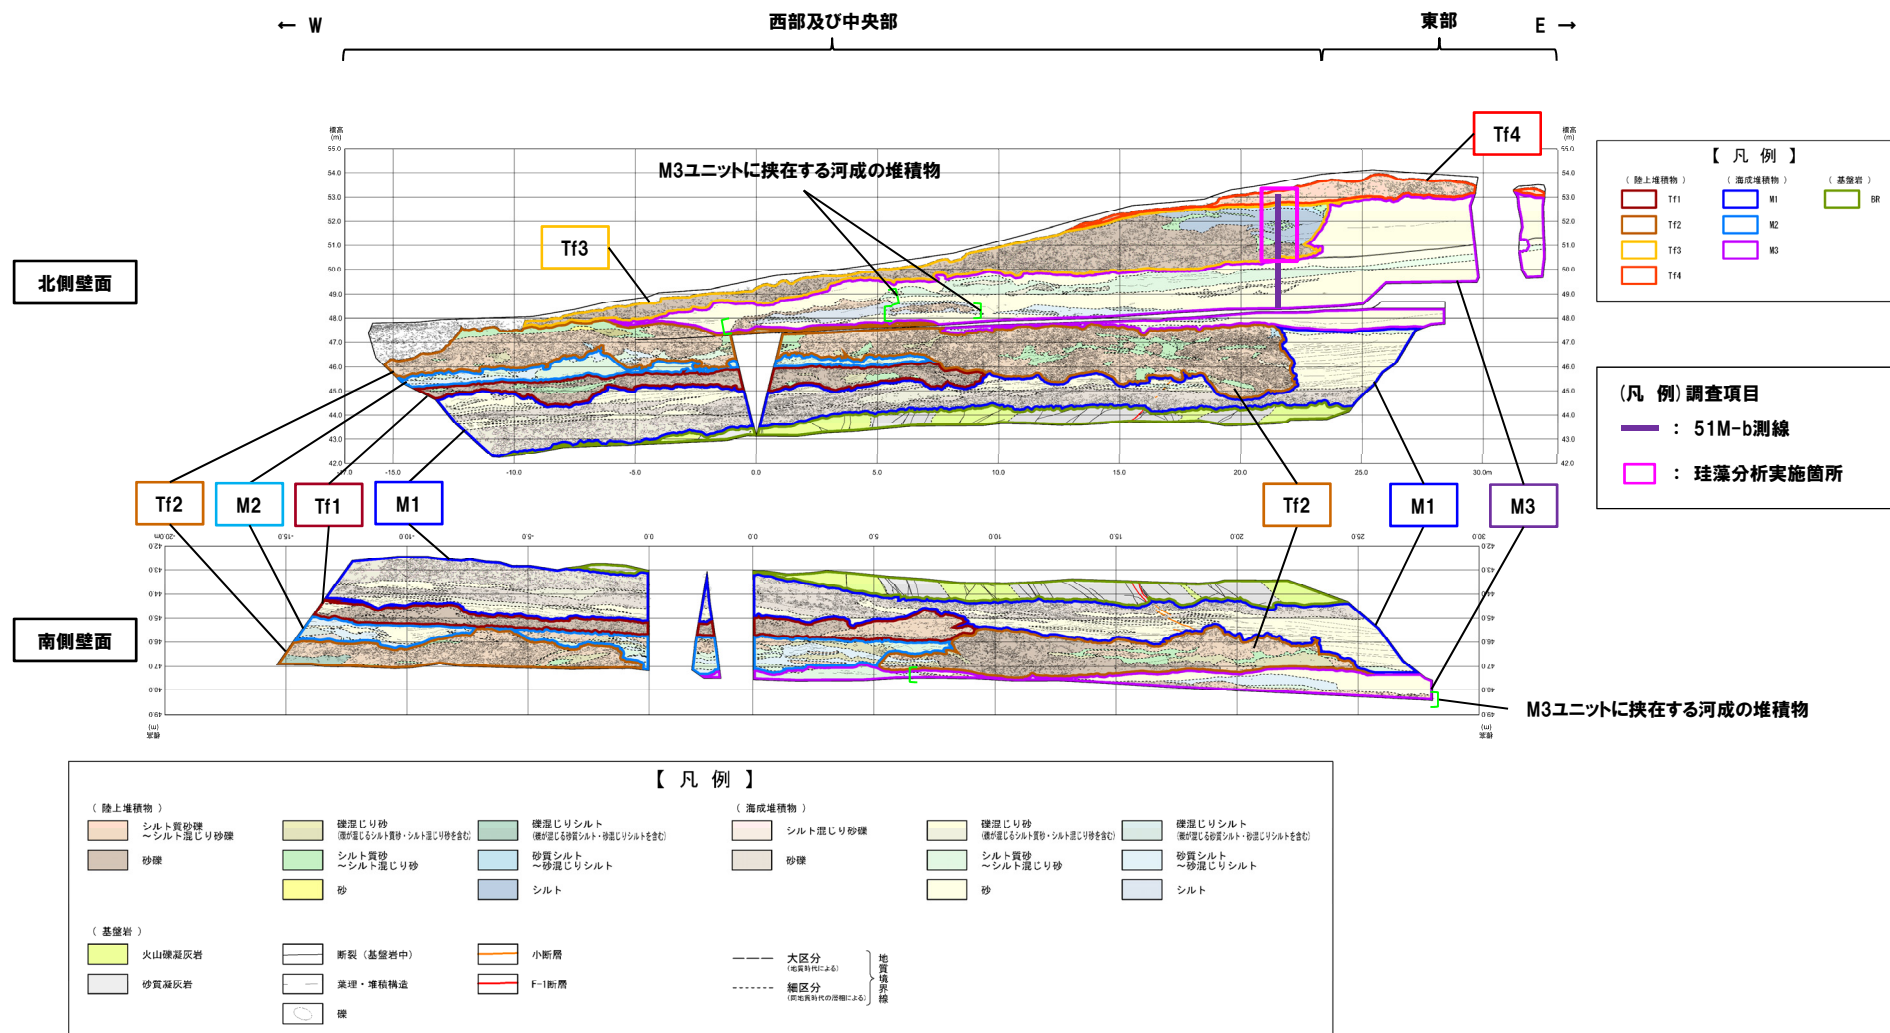
開削調査箇所(北側) 展開図

- (1) 基盤岩の上位に、不整合にM1ユニットが堆積する。
- (2) 中央部<sup>※1</sup>及び東部においては、Tf2ユニットはM1ユニットを侵食して堆積する。  
西部<sup>※2</sup>においては、Tf1ユニットはM1ユニットを侵食して堆積し、その上位にM2ユニットが堆積する。その後、Tf2ユニットがM1、M2及びTf1ユニットを侵食して堆積する。
- (3) M3ユニットはM1及びTf2ユニットの上位に堆積し、Tf3ユニットは、M3ユニットと指交関係で堆積する。
- (4) 中央部及び東部においては、Tf4ユニットはM3及びTf3ユニットを侵食して堆積する。

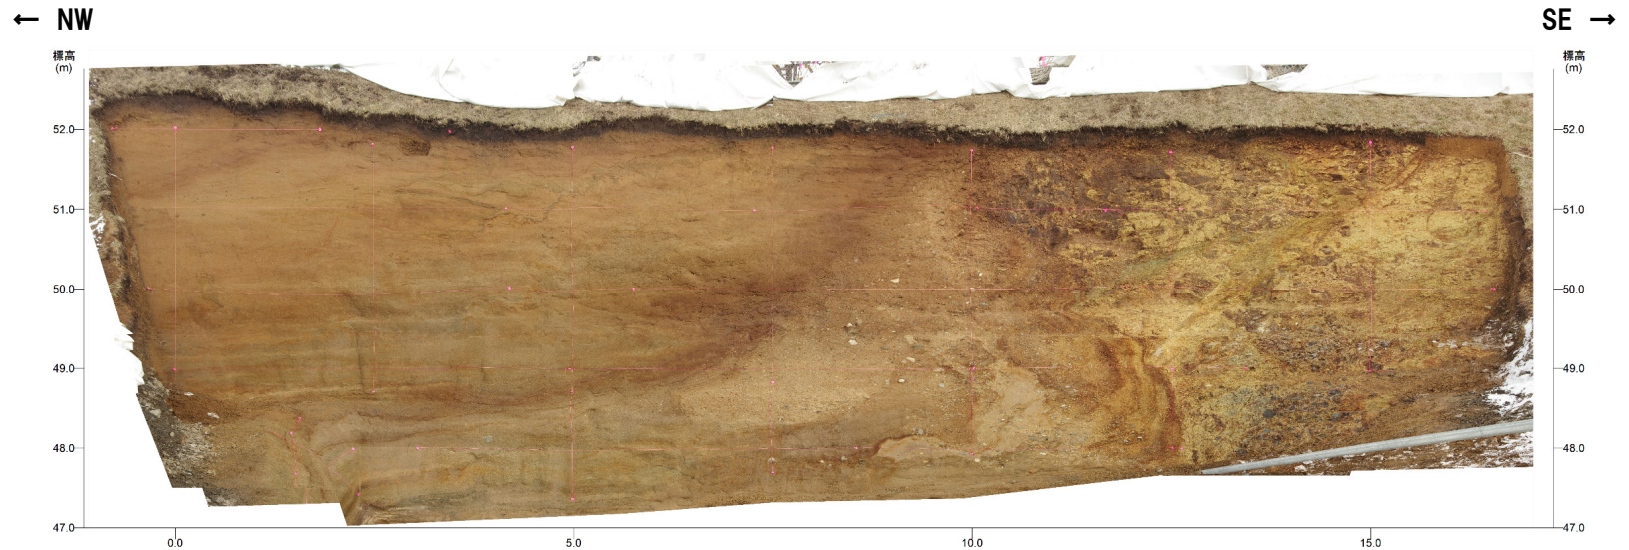
追加開削調査箇所 北側壁面写真

- 海成堆積物(下位から、葉理の発達する砂層、葉理の認められる砂層及び淘汰の良い砂層)が認められ、斜面堆積物(標高約48~52m、礫質砂層及び砂礫層)が海成堆積物に挟在して堆積する。
- 本調査箇所東部には旧海食崖が認められ、斜面堆積物は、旧海食崖にコンタクトして分布し、下位の海成堆積物を一部削り込んで堆積している。
- 葉理の認められる砂層にはシルト混じり砂の薄層が挟在し、シルト混じり砂の薄層は北西に傾斜し、旧海食崖(南東)に向かうに従い、分布標高が高くなる状況が認められる。
- シルト混じり砂の薄層は、斜面堆積物の基底面より高標高に分布する。
- 旧海食崖には、断裂が分布し、以下の状況が認められる。
  - ・断裂は緑色変質が認められ、旧海食崖と斜面堆積物の境界部まで連続する。
  - ・当該境界部に、変位は認められない。
  - ・斜面堆積物中に、剪断面は認められない。

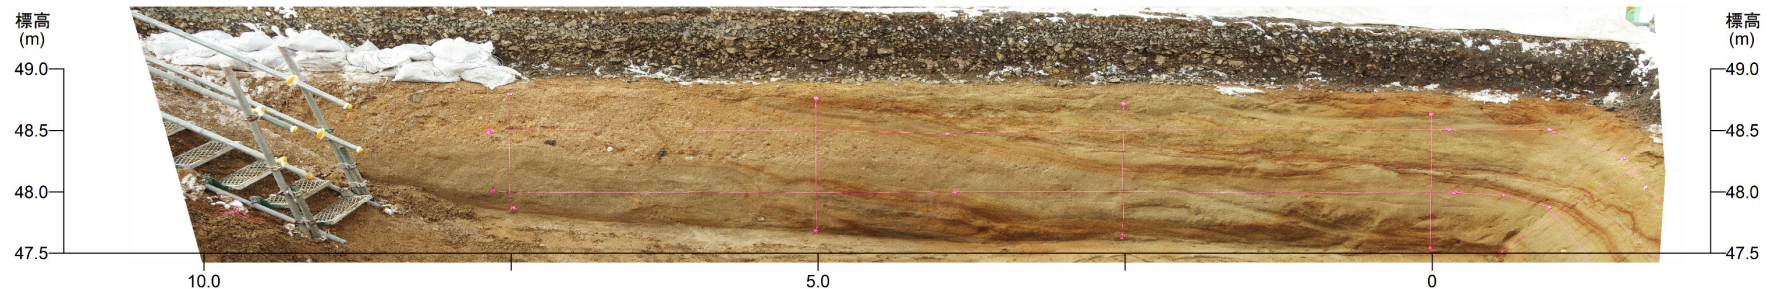
追加開削調査箇所 南側壁面写真

- 海成堆積物(葉理の認められる砂層)(M1ユニット及びM3ユニット)が認められ、斜面堆積物(標高約48.2~48.7m, 砂礫層)がM1ユニットに挟在して堆積する。
- 葉理の認められる砂層にはシルト混じり砂の薄層が挟在し、シルト混じり砂の薄層は北西に傾斜し、南東に向かうに従い、分布標高が高くなる状況が認められる。
- シルト混じり砂の薄層は、斜面堆積物の基底面より高標高に分布する。
