## 開削調査箇所(南側)

## ②薄片観察-SKB-S-2 (傾斜方向 (2/2)) -

### ③礫種・礫の形状調査-M1ユニット(1/5) -

### ⑤斜面堆積物であるTs3a及びTs3bユニットと後期更新世以降に堆積した氷期の陸上堆積物との比較-結果(1/2)-

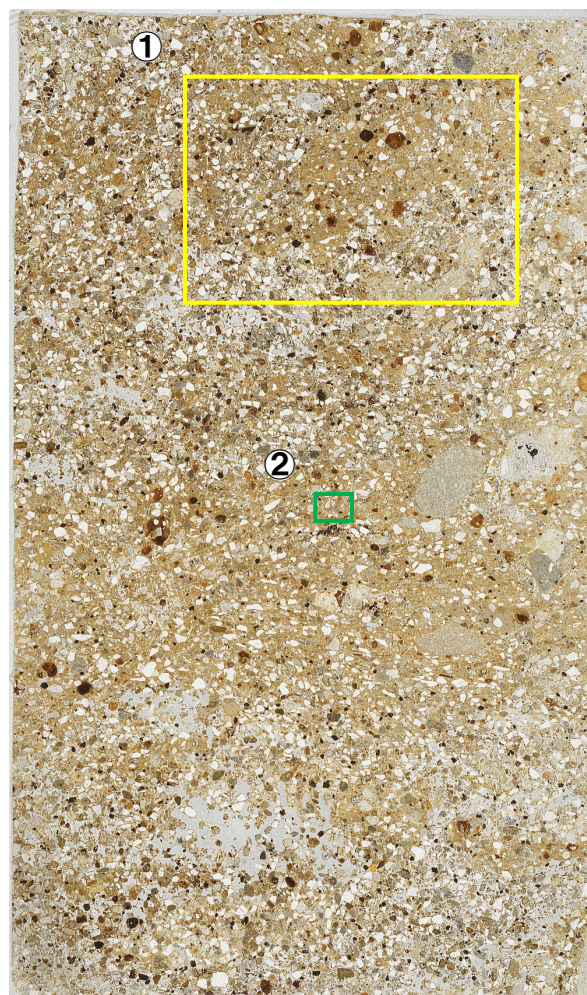
## ②薄片観察-SKB-S-3 (1/2) -

### 【SKB-S-3 (盛土)】

- 褐色～黄褐色を呈する粘土鉱物及び泥粒径の碎屑物が薄片試料全体に認められ、局所的に卓越して多い箇所(拡大写真①)が認められる。
- 角ばった砂粒径の碎屑物を主体とし、丸みを帯びた砂粒径の碎屑物が混じり、細礫サイズの流紋岩及びデイサイトの円礫が認められる。
- 植物片(拡大写真②)が認められる。

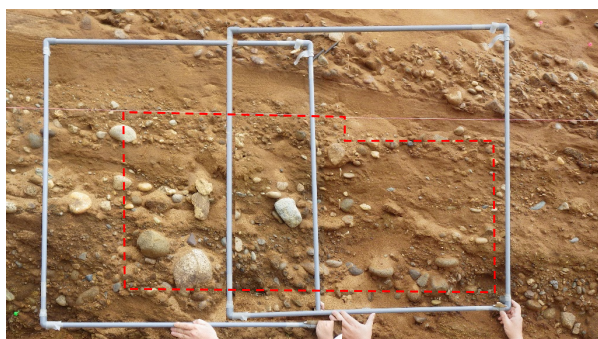
KB-S1※

- ・M1ユニットを対象に、調査窓(KB-S1及びKB-S2)を設けた。
- ・調査窓は1m×1mの大きさを基本とし、窓枠の中に10cm×10cmの格子を組み、格子上の礫を採取した。
- ・採取した礫に対し、礫種、球形度及び円磨度について確認した。

※調査窓KB-S1は対象層の層厚を考慮し、  
約1m<sup>2</sup>となるよう設定した。

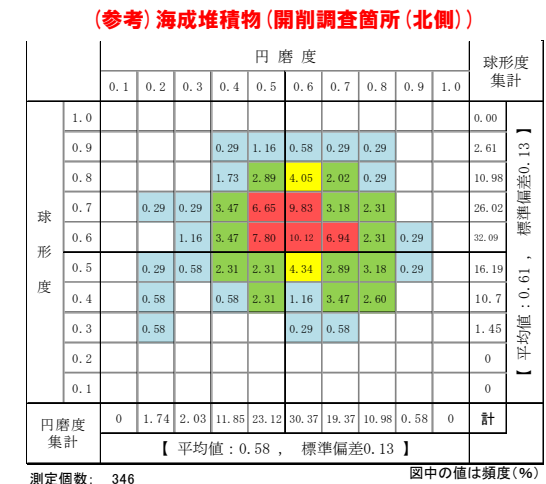
円磨度-球形度 頻度(%) (地層別)

○M1ユニットの球形度は0.3～0.9の範囲(平均値:0.60)であり、開削調査箇所(北側)における海成堆積物の球形度(0.3～0.9の範囲(平均値:0.61))と同様な値を示す。

○M1ユニットの円磨度は0.3～0.9の範囲(平均値:0.60)であり、開削調査箇所(北側)における海成堆積物の円磨度(0.2～0.9の範囲(平均値:0.58))と同様な値を示す。

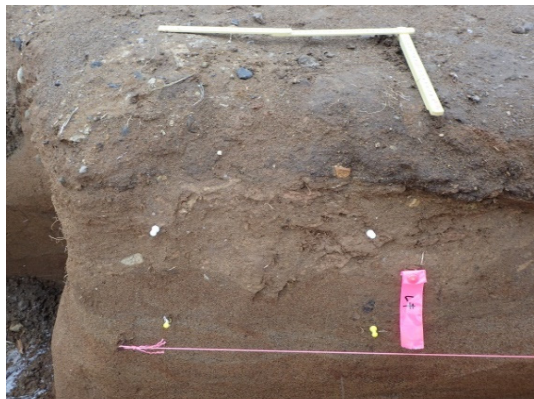
KB-E1 試料採取箇所(採取前)

開削調査箇所(南側) 南側壁面の背後法面 試料採取箇所写真

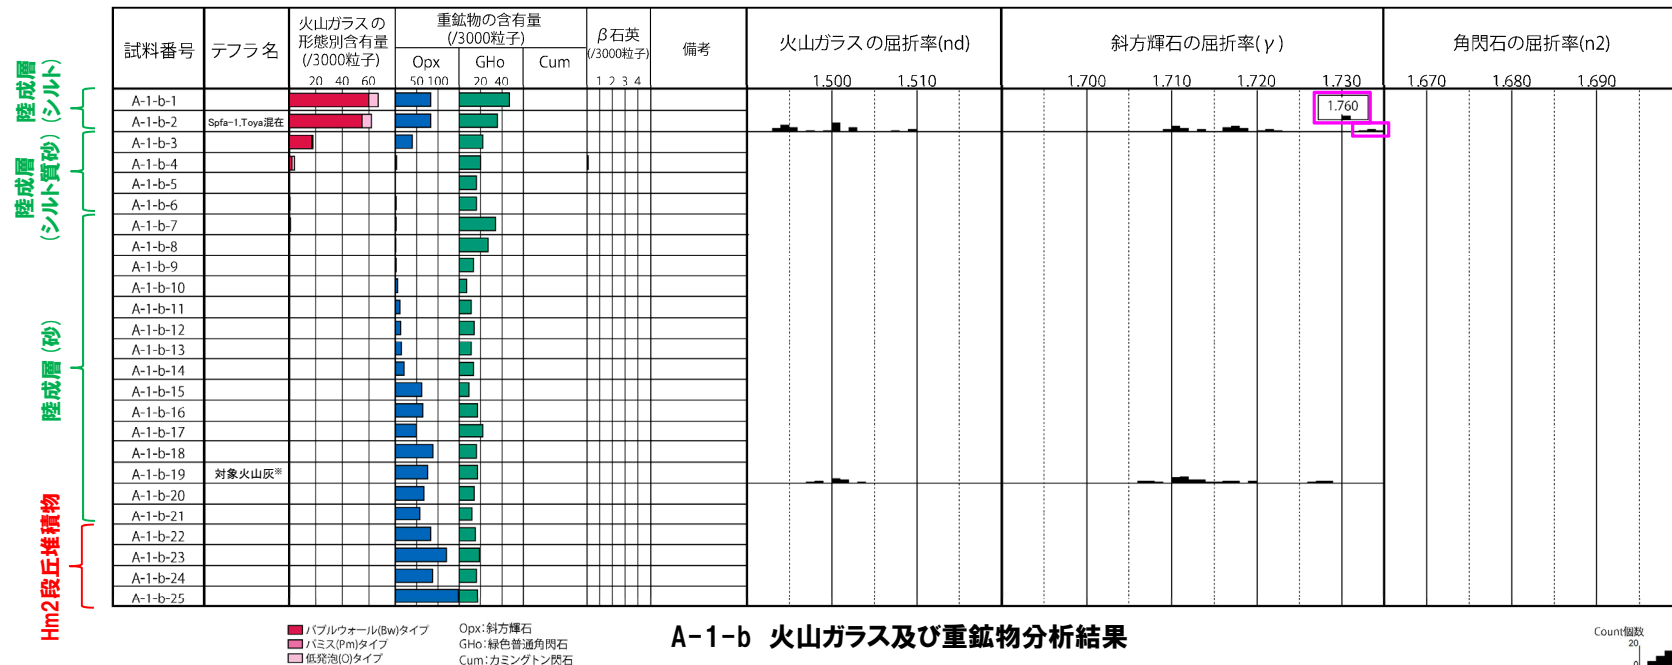
- 露頭観察では、色調等から火山灰主体と判断される地層は認められないものの、火山ガラス及び重鉱物の屈折率測定並びに火山ガラスの主成分分析を実施した(測線A-1-b)。
- 火山ガラスの屈折率測定及び主成分分析の結果、陸成層(シルト)には、洞爺火山灰(Toya)及びSpfa-1に対比される火山ガラスの混在が認められる(試料番号A-1-b-2)。
- 重鉱物の屈折率測定の結果、陸成層(シルト)には、洞爺火山灰(Toya)及びSpfa-1に認められる特徴的な屈折率の値(Toya:1.760付近, Spfa-1:1.730付近)を示す斜方輝石が確認される。
