## (1)地層区分及びユニット区分

## ③-2 薄片観察-SKB-2-1-

## 【SKB-2-1 (Ts2ユニット)】

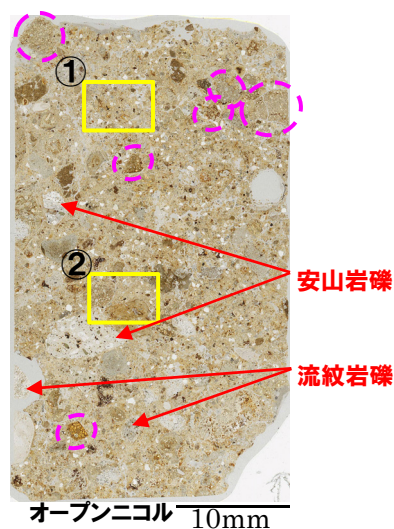
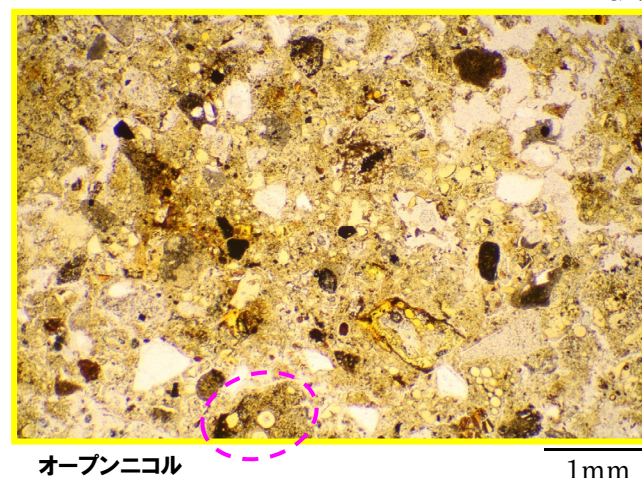
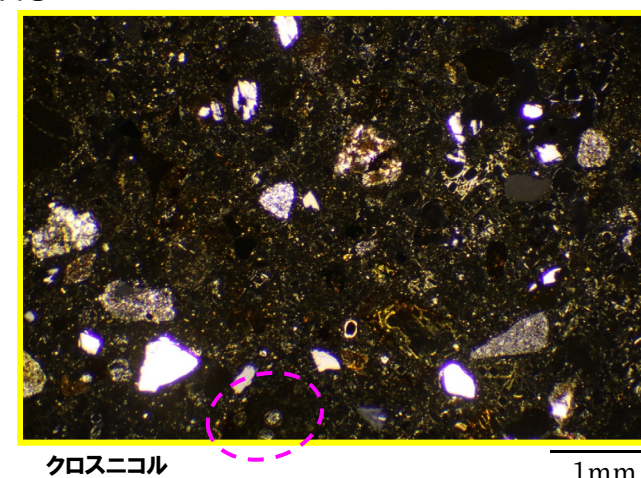
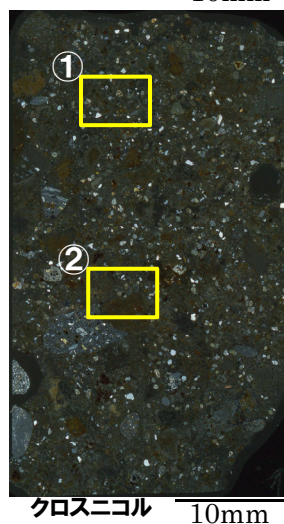
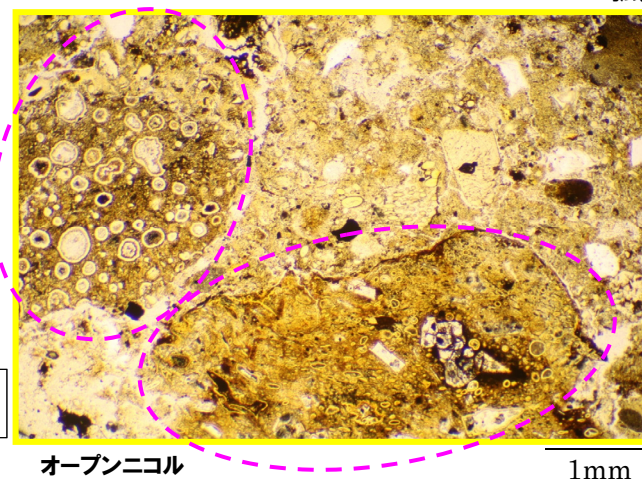
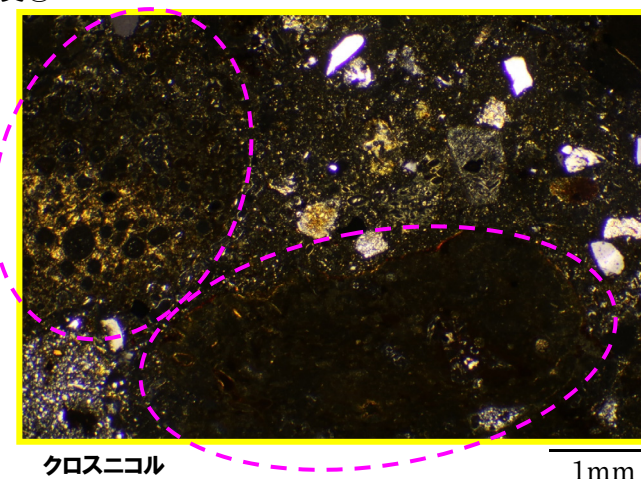
○旧海食崖を形成する基盤岩である火山礫凝灰岩由来の礫及び粘土鉱物を主体とし、角ばった砂粒径の碎屑物が少量混じる。

○火山礫凝灰岩礫は、比較的大きな角礫であり、加えて、安山岩及び流紋岩等の円礫が認められる。

(○) : 火山礫凝灰岩  
由来の礫

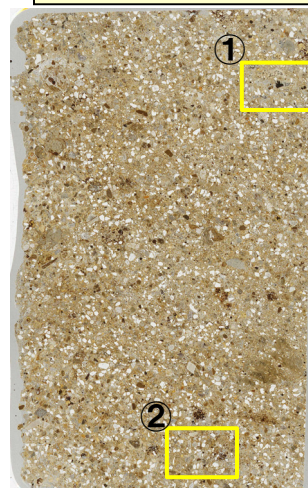
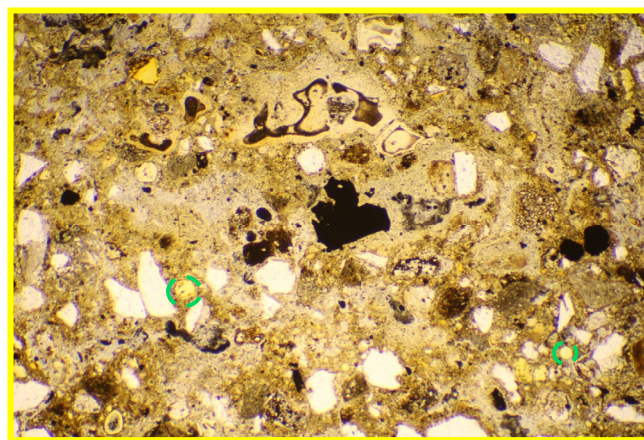
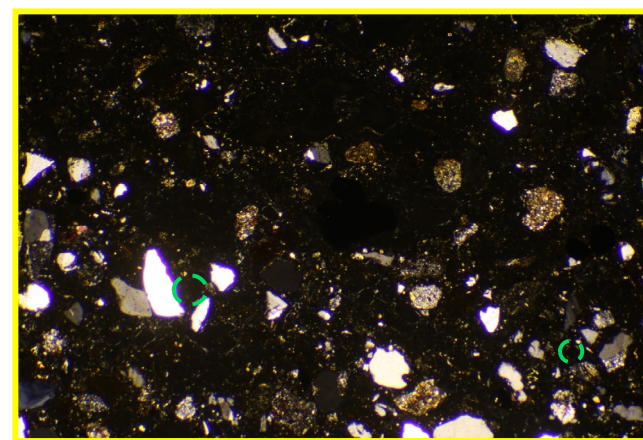
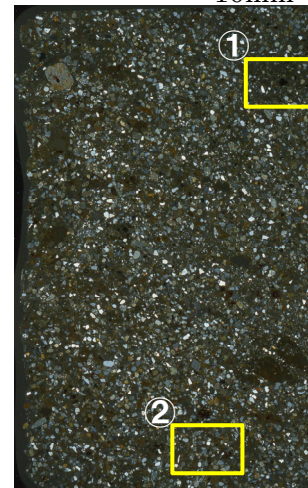
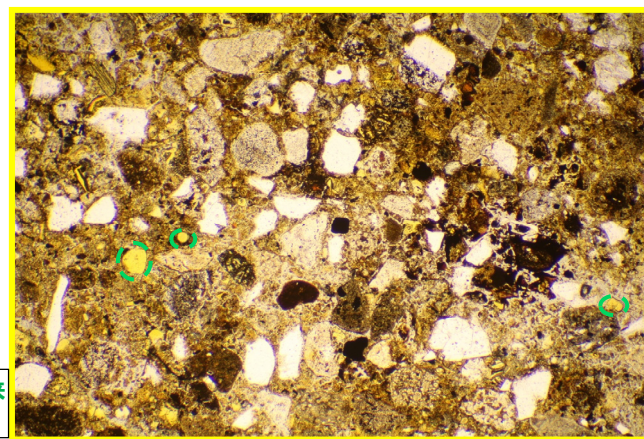
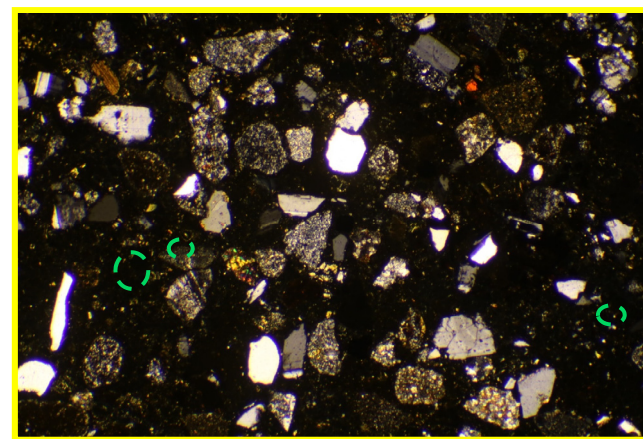
## 【SKB-2-2 (Ts2ユニット)】

○角ばった砂粒径の碎屑物を主体とし、丸みを帯びた砂粒径の碎屑物が少量混じる。また、粒子間に粘土鉱物及び泥粒径の碎屑物が認められる。

○旧海食崖を形成する基盤岩である火山礫凝灰岩由来の岩片が多く認められる。

○ : 火山礫凝灰岩由来  
の岩片

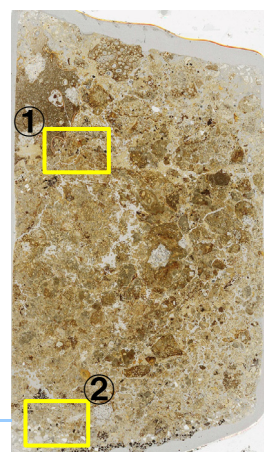
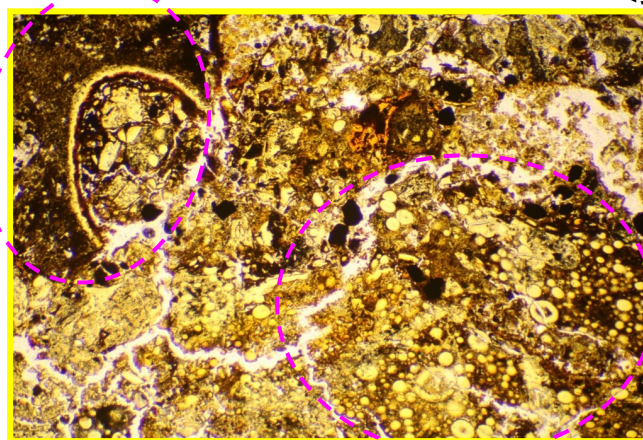
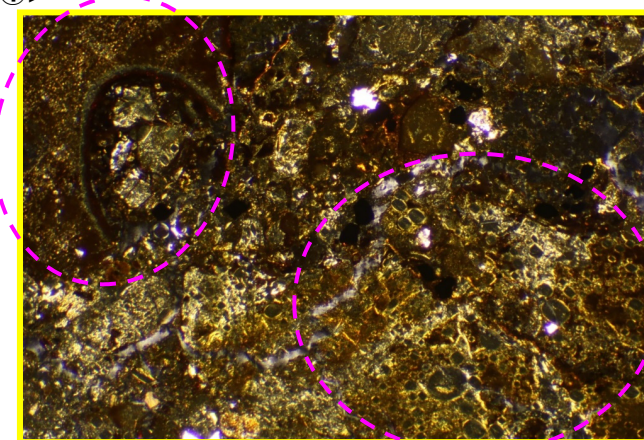
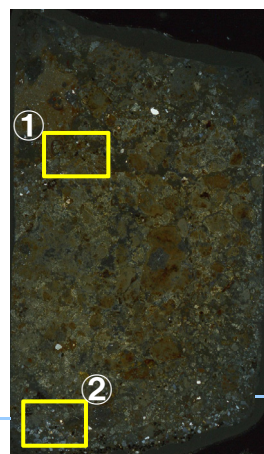
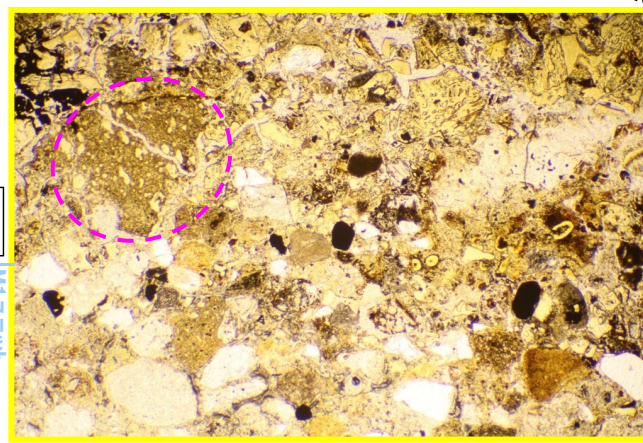
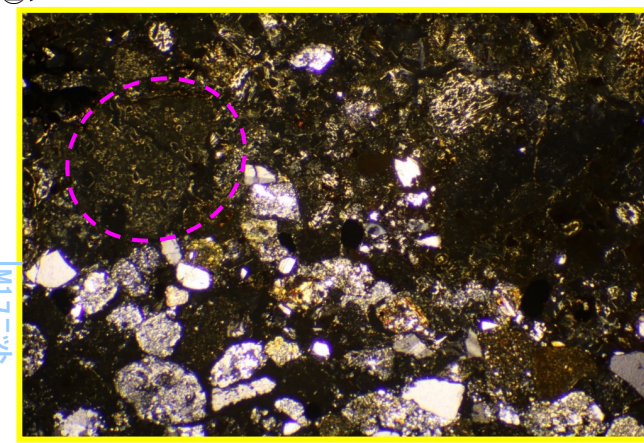
## 【SKB-3-1 (Ts1aユニット)】

- 旧海食崖を形成する基盤岩である火山礫凝灰岩由来の礫及び粘土鉱物を主体とし、角ばった砂粒径の碎屑物がわずかに混じる。
- 火山礫凝灰岩由来の礫は、比較的大きな角礫である。
- 最下部にはM1ユニットが認められる。

(○) : 火山礫凝灰岩由来の礫

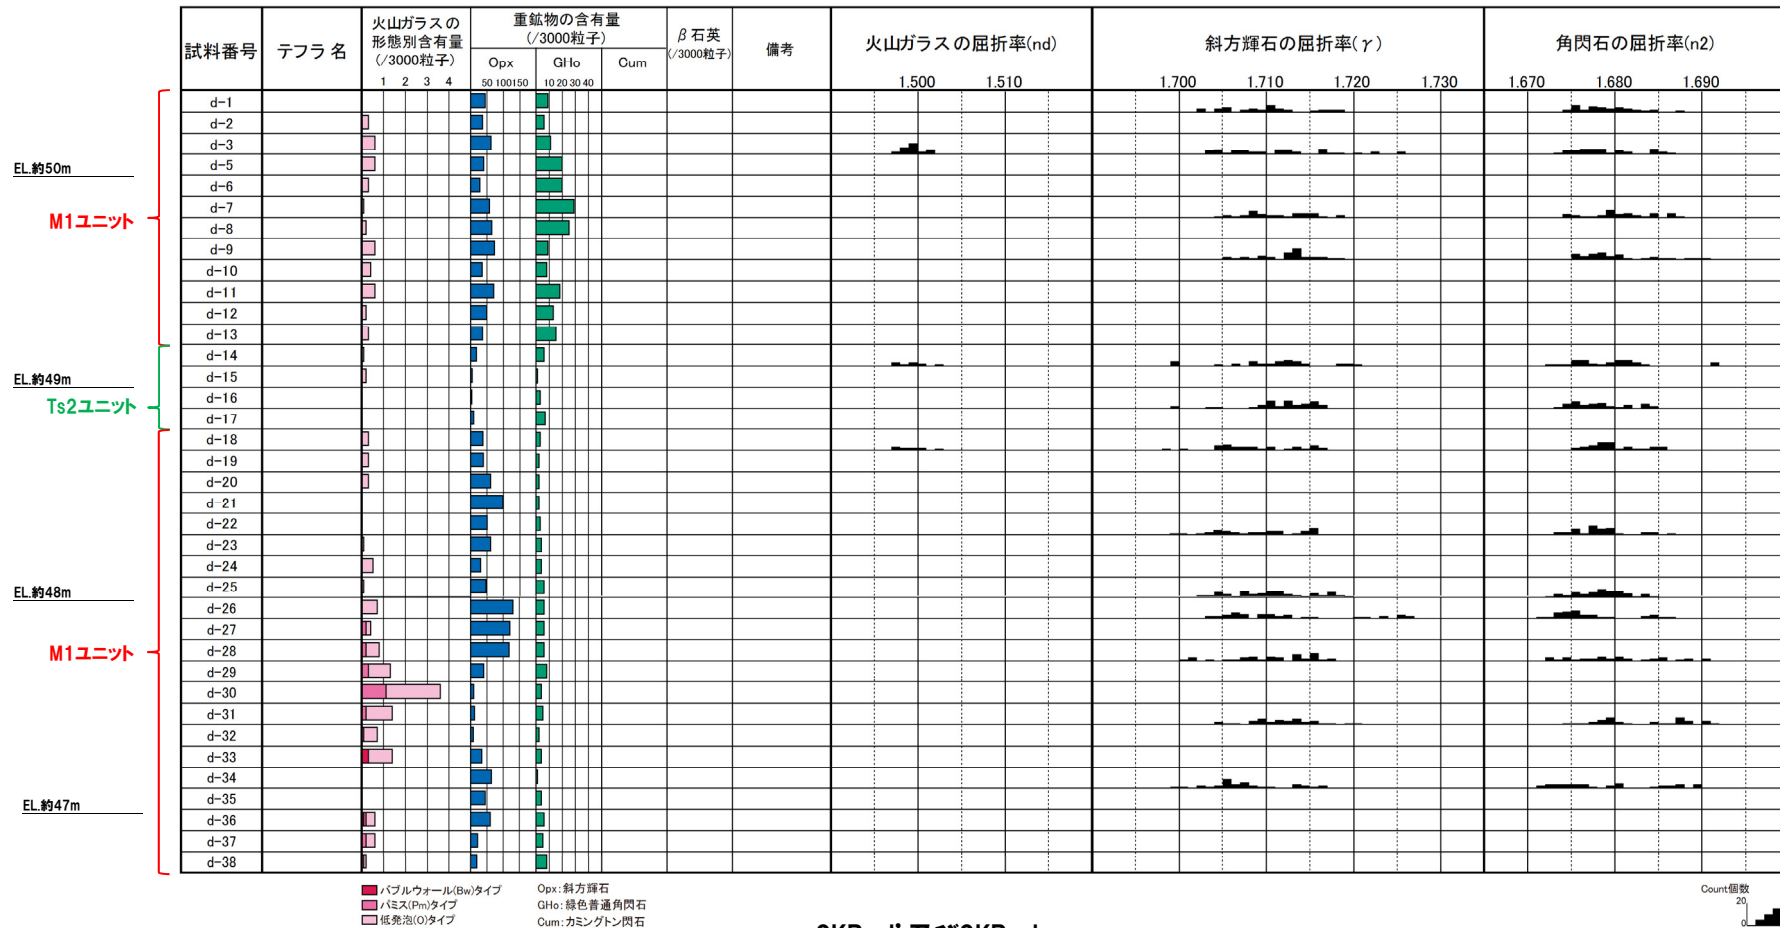
SKB-d' 及びSKB-d  
火山ガラス及び重鋇物分析結果

- 火山ガラスの屈折率測定・主成分分析の結果、盛土中には、Spfa-1及び洞爺火山灰(Toya)に対比される火山ガラスの混在が認められるものの、各ユニットには、洞爺火山灰(Toya)に対比される火山ガラスは認められない。

- 重鉱物(斜方輝石及び角閃石)の屈折率測定の結果、各ユニット中の重鉱物は、いずれも概ね同様な範囲にブロードな頻度分布を呈し、特有なピークは認められない。
- 重鉱物(斜方輝石及び角閃石)の主成分分析の結果、各ユニット中の重鉱物における主元素組成の各分布範囲は、概ね同様である。
- なお、基盤岩を対象とした重鉱物の屈折率分析・主成分分析の結果は、以下のとおり。
  - ・重鉱物(斜方輝石及び角閃石)の屈折率測定の結果、基盤岩は、各ユニットといずれも概ね同様な範囲にブロードな頻度分布を呈し、特有なピークは認められない。
  - ・重鉱物(斜方輝石及び角閃石)の主成分分析の結果、基盤岩における主元素組成の各分布範囲は、各ユニットと概ね同様である。

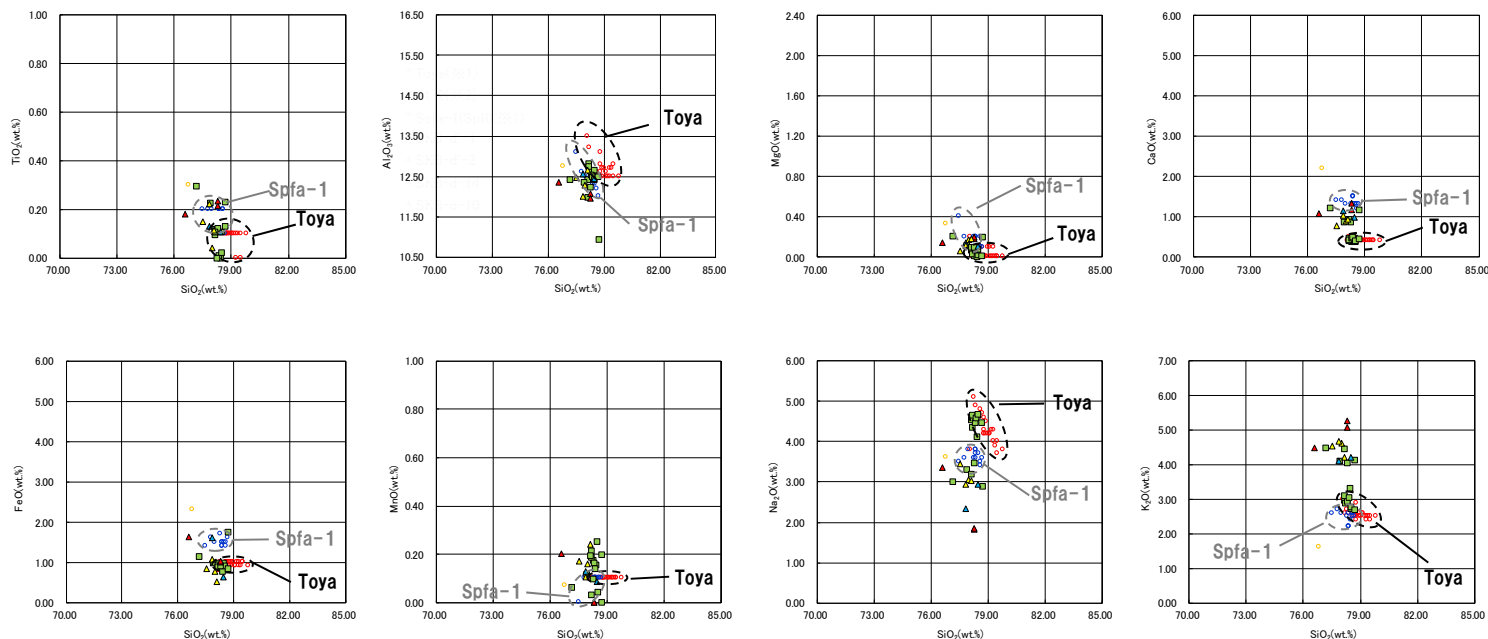
開削調査箇所(南側) 測線SKB-d', 測線SKB-d及び測線SKB-e  
火山ガラスの主元素組成(ハーカー図)

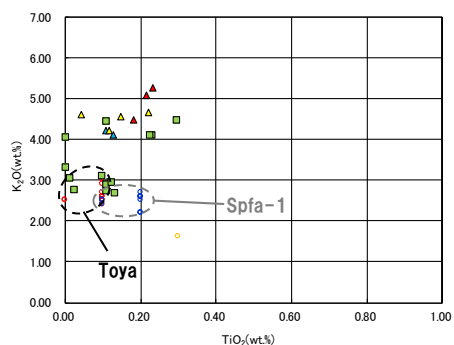
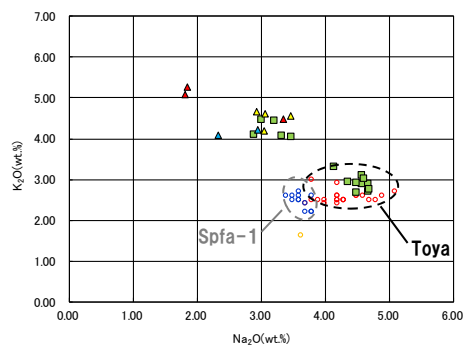
開削調査箇所(南側) 測線SKB-d', 測線SKB-d及び測線SKB-e  
火山ガラスのK<sub>2</sub>O-TiO<sub>2</sub>図(左図), K<sub>2</sub>O-Na<sub>2</sub>O図(右図)

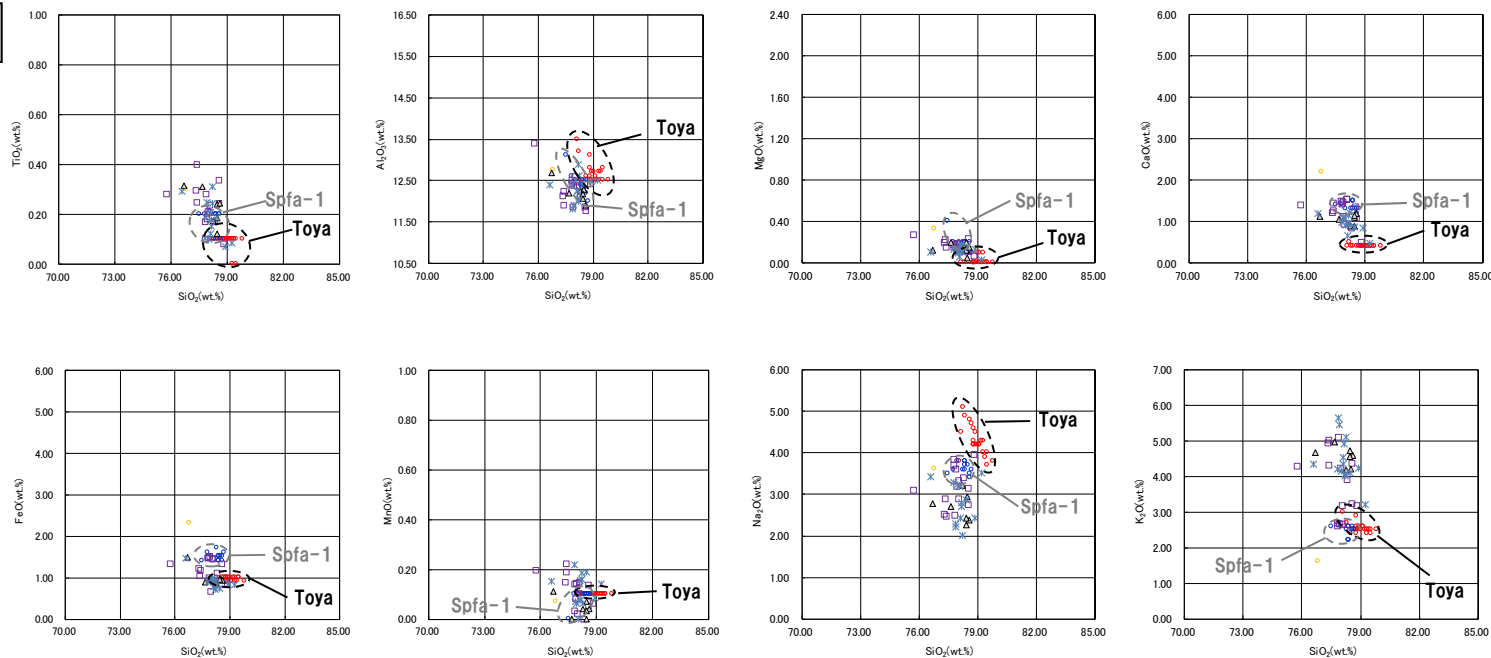
開削調査箇所(南側) 測線SKB-a  
火山ガラスの主元素組成(ハーカー図)

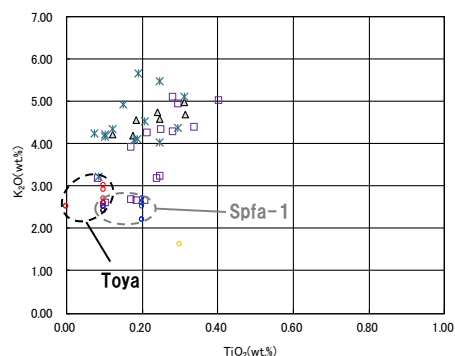
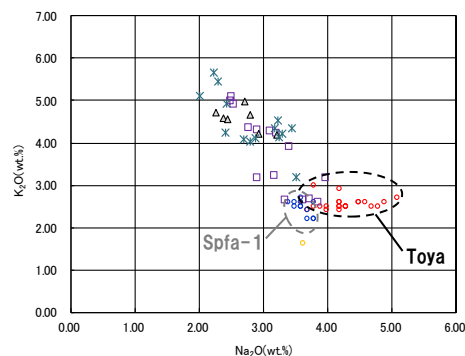
開削調査箇所(南側) 測線SKB-a  
火山ガラスのK<sub>2</sub>O-TiO<sub>2</sub>図(左図), K<sub>2</sub>O-Na<sub>2</sub>O図(右図)

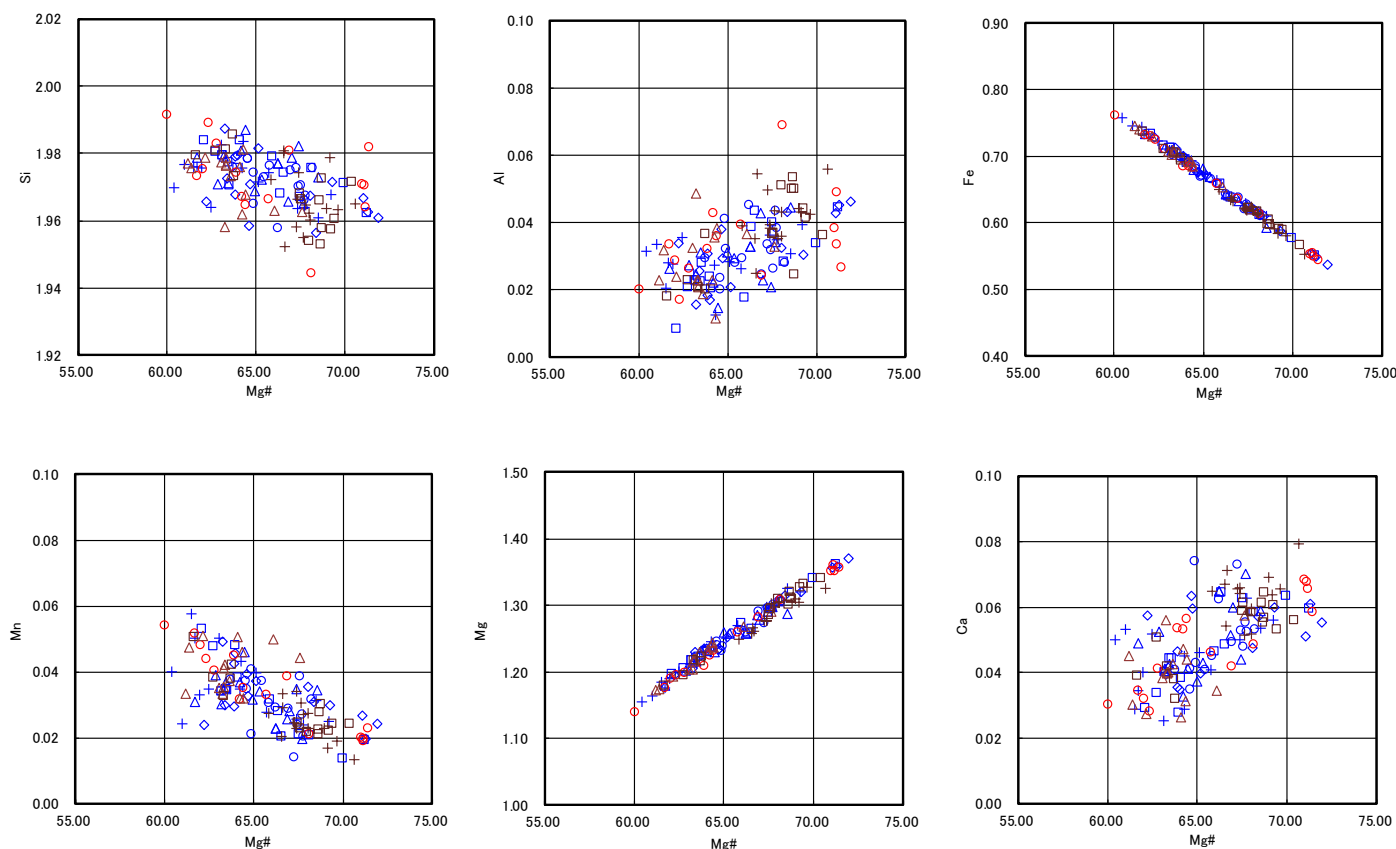
開削調査箇所(南側) 測線SKB-d', 測線SKB-d及び測線SKB-e  
斜方輝石Opx 主元素組成(斜面堆積物とM1ユニットの比較)

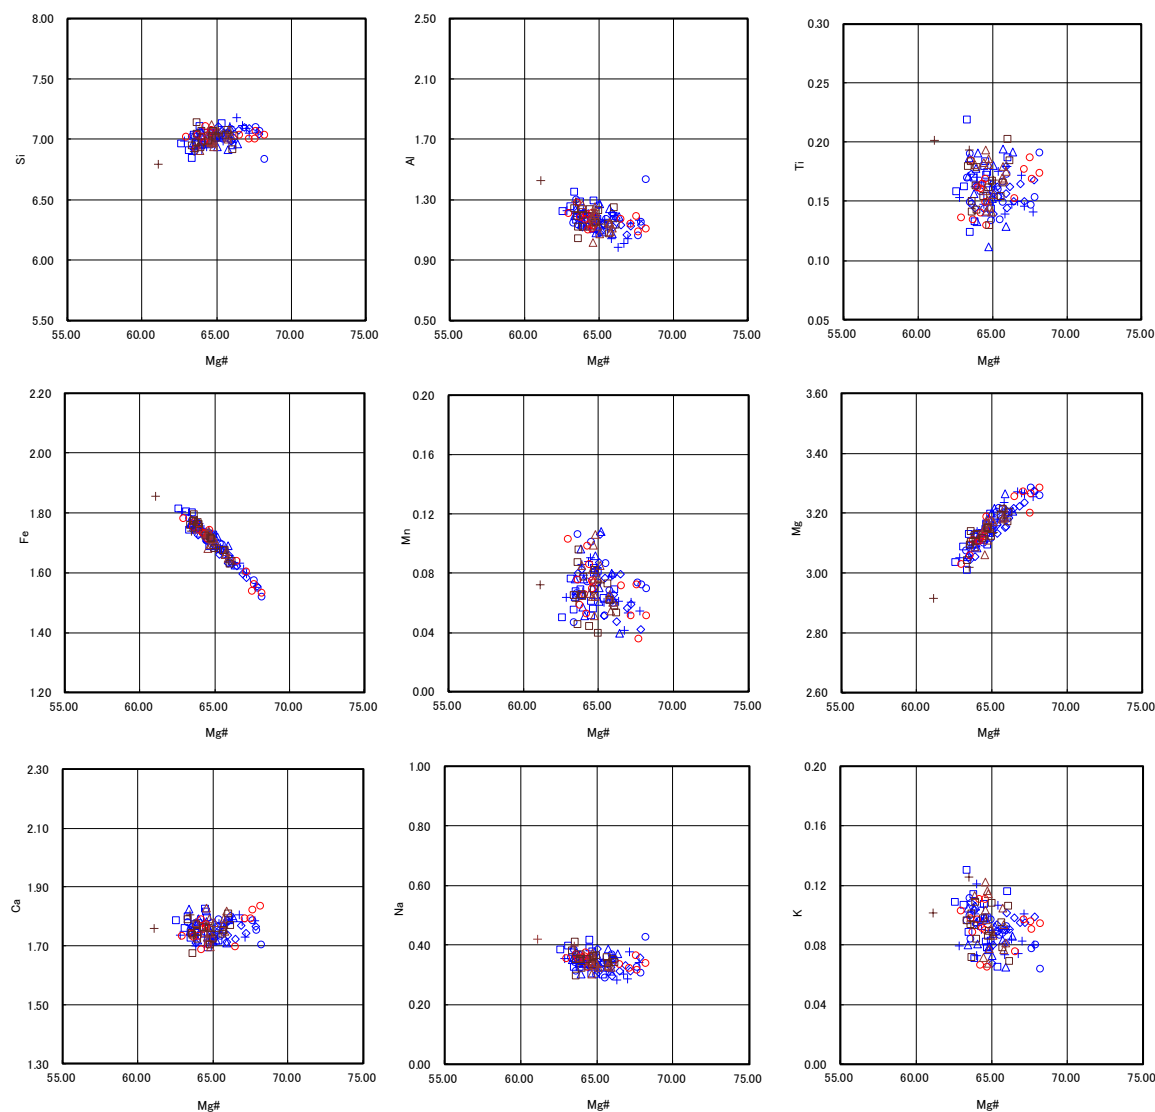
開削調査箇所(南側) 測線SKB-d', 測線SKB-d及び測線SKB-e  
角閃石Ho 主元素組成(斜面堆積物とM1ユニットの比較)

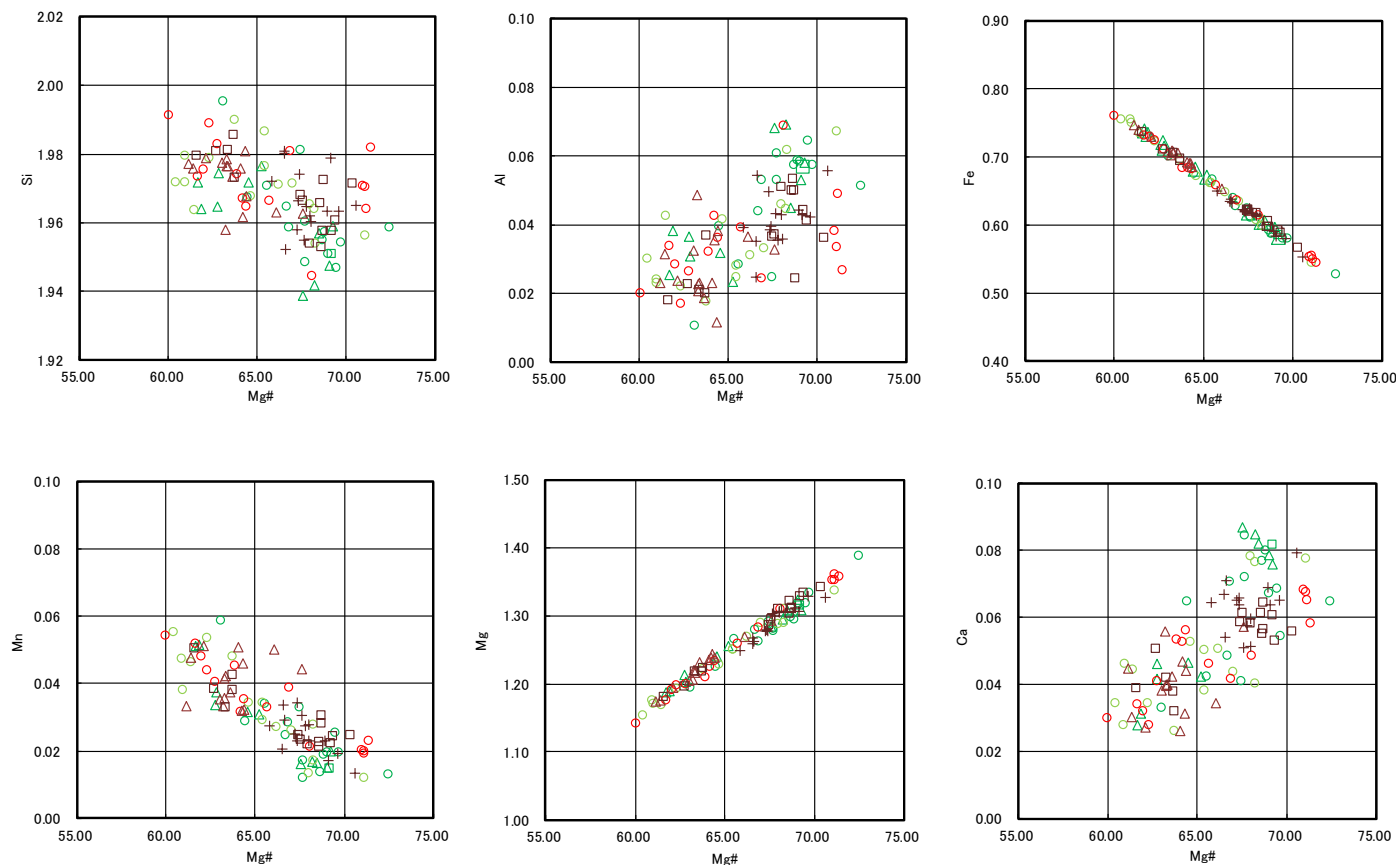
開削調査箇所(南側) 測線SKB-d', 測線SKB-d及び測線SKB-e  
斜方輝石Opx 主元素組成(斜面堆積物と基盤岩の比較)

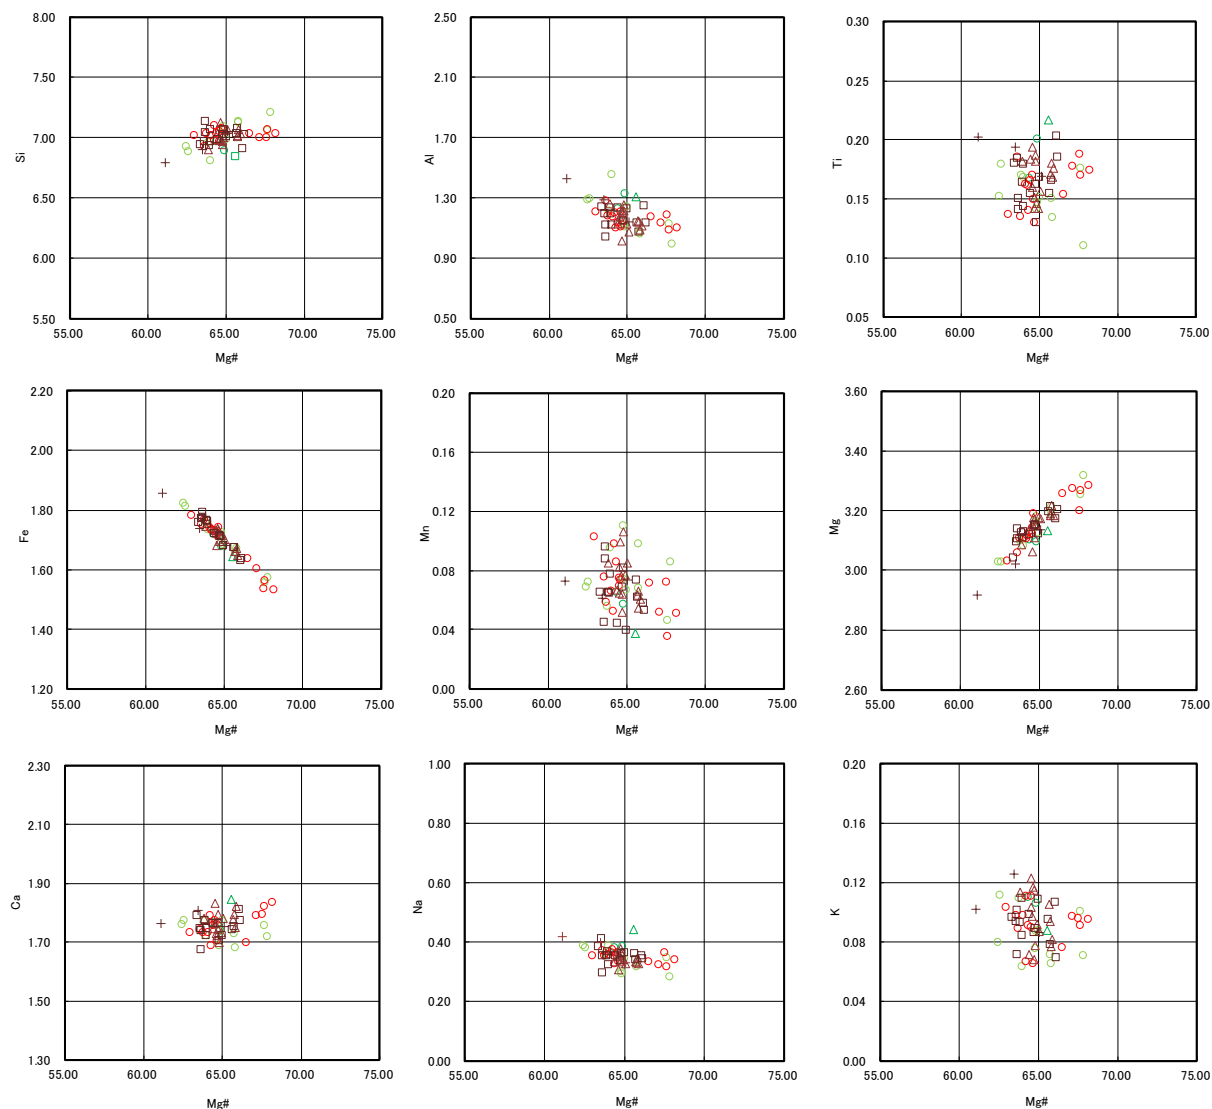
開削調査箇所(南側) 測線SKB-d', 測線SKB-d及び測線SKB-e  
角閃石Ho 主元素組成(斜面堆積物と基盤岩の比較)

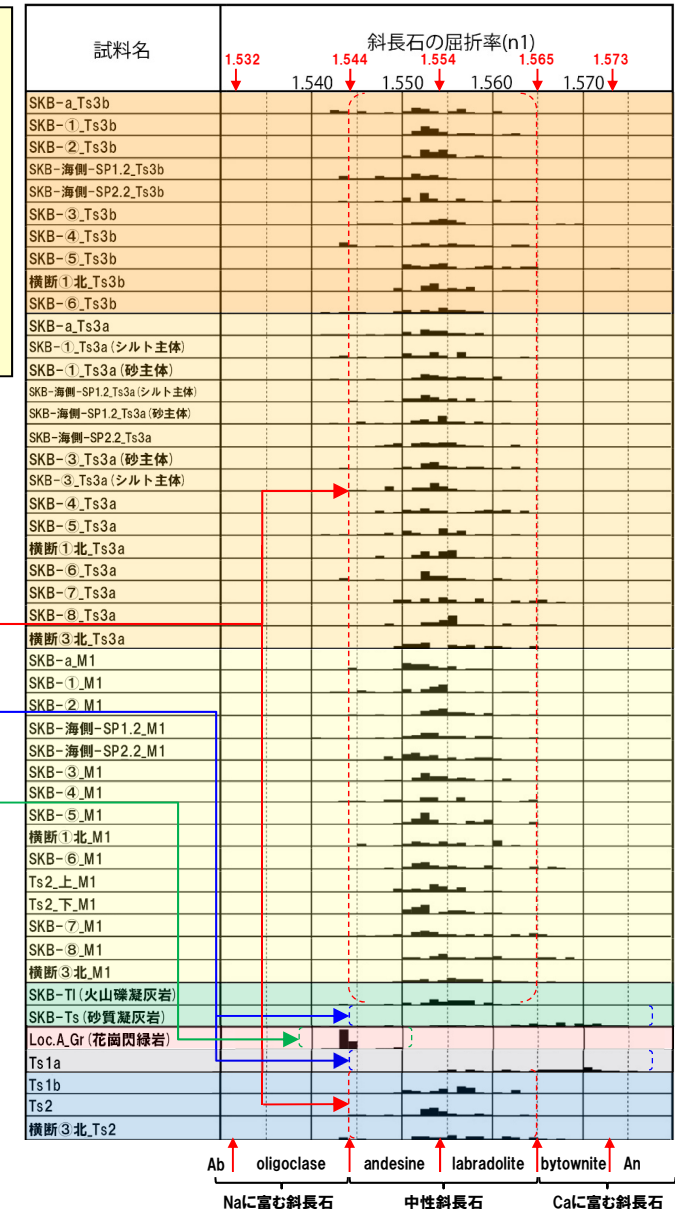
- ・M1ユニット, Ts3aユニット, Ts3bユニット, Ts2ユニット及びTs1bユニットは, いずれも中性斜長石を主体とした頻度分布を呈する。
- ・Ts1aユニットは, 中性斜長石～Caに富む斜長石の範囲に頻度分布を呈する。
- ・基盤岩である火山礫凝灰岩は, 中性斜長石を主体とした頻度分布を呈する。
- ・基盤岩である砂質凝灰岩は, 中性斜長石～Caに富む斜長石の範囲に頻度分布を呈する。
- ・敷地の後背地に分布する花崗閃緑岩は, Naに富む斜長石の範囲にピークが認められる。

中性斜長石を主体とした頻度分布を呈する

中性斜長石～Caに富む斜長石の範囲に頻度分布を呈する

Naに富む斜長石の範囲にピークが認められる

- 屈折率測定及び主成分分析の結果、各ユニットは、以下の状況から、いずれも主に中性斜長石の範囲を示すものが多い特徴を有する。
  - ・M1ユニット、Ts3aユニット、Ts3bユニット、Ts2ユニット及びTs1bユニットは、主に中性斜長石の範囲を示すものが多い。
  - ・Ts1aユニットには、中性斜長石～Caに富む斜長石が認められる。
- これに対し、基盤岩(旧海食崖)である火山礫凝灰岩は、主に中性斜長石の範囲を示すものが多く、砂質凝灰岩には、中性斜長石～Caに富む斜長石が認められる。
- また、屈折率測定の結果、敷地の後背地に分布する花崗閃緑岩は、Naに富む斜長石の範囲にピークが認められる※。
- なお、これらの特徴を踏まえると、各ユニットの供給源は以下のように推定される。
  - ・Ts3aユニット、Ts3bユニット、Ts2ユニット及びTs1bユニットは、火山礫凝灰岩と同様、主に中性斜長石の範囲を示すものが多いことから、その供給源は、基盤岩(旧海食崖)のうち火山礫凝灰岩由来による影響が大きいものと考えられる。
  - ・Ts1aユニットは、砂質凝灰岩と同様、中性斜長石～Caに富む斜長石が認められることから、その供給源は、基盤岩(旧海食崖)のうち砂質凝灰岩由来による影響が大きいものと考えられる。

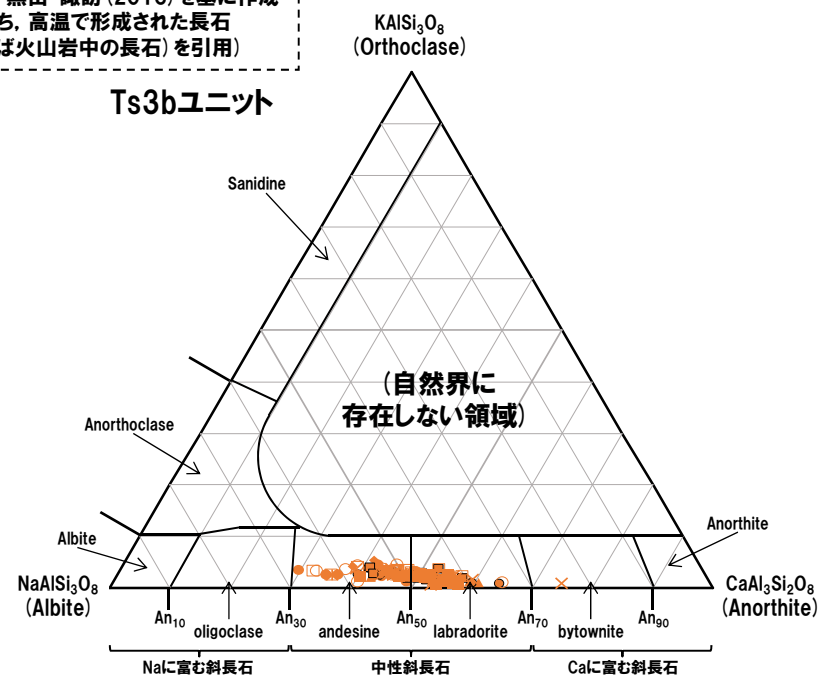
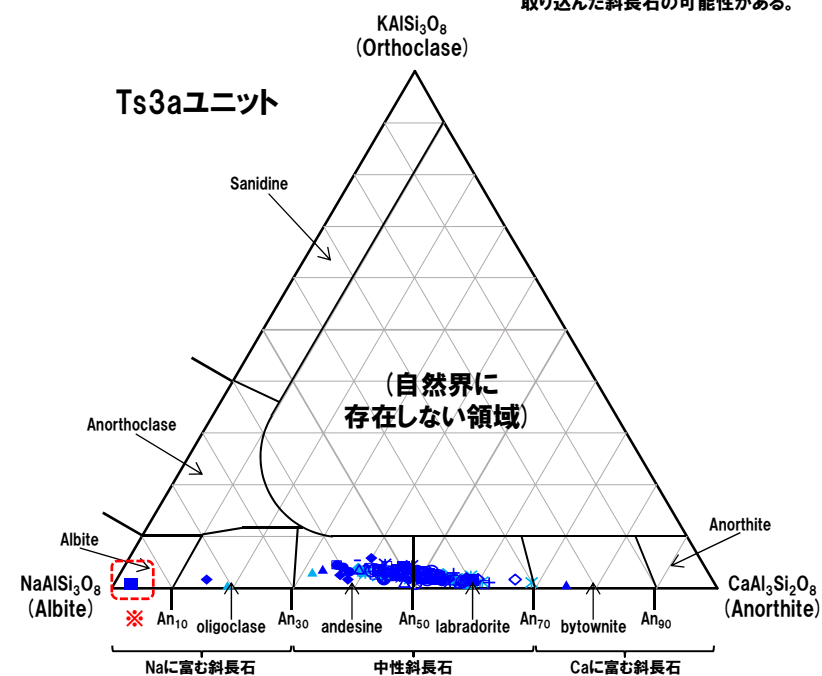
- 主成分分析の結果, 各ユニット及び基盤岩における斜長石のNa, Ca及びKの含有比は, いずれも屈折率測定の結果と調和的である。
- なお, Ts3aユニット及びM1ユニットにおいて, Naに富む斜長石がわずかに認められるが, Kはほとんど含まない(M1ユニットについては, 次頁参照)。

※Ts3aユニット中にわずかに認められるNaに富む斜長石については, M1ユニットを侵食した際に取り込んだ斜長石の可能性がある。

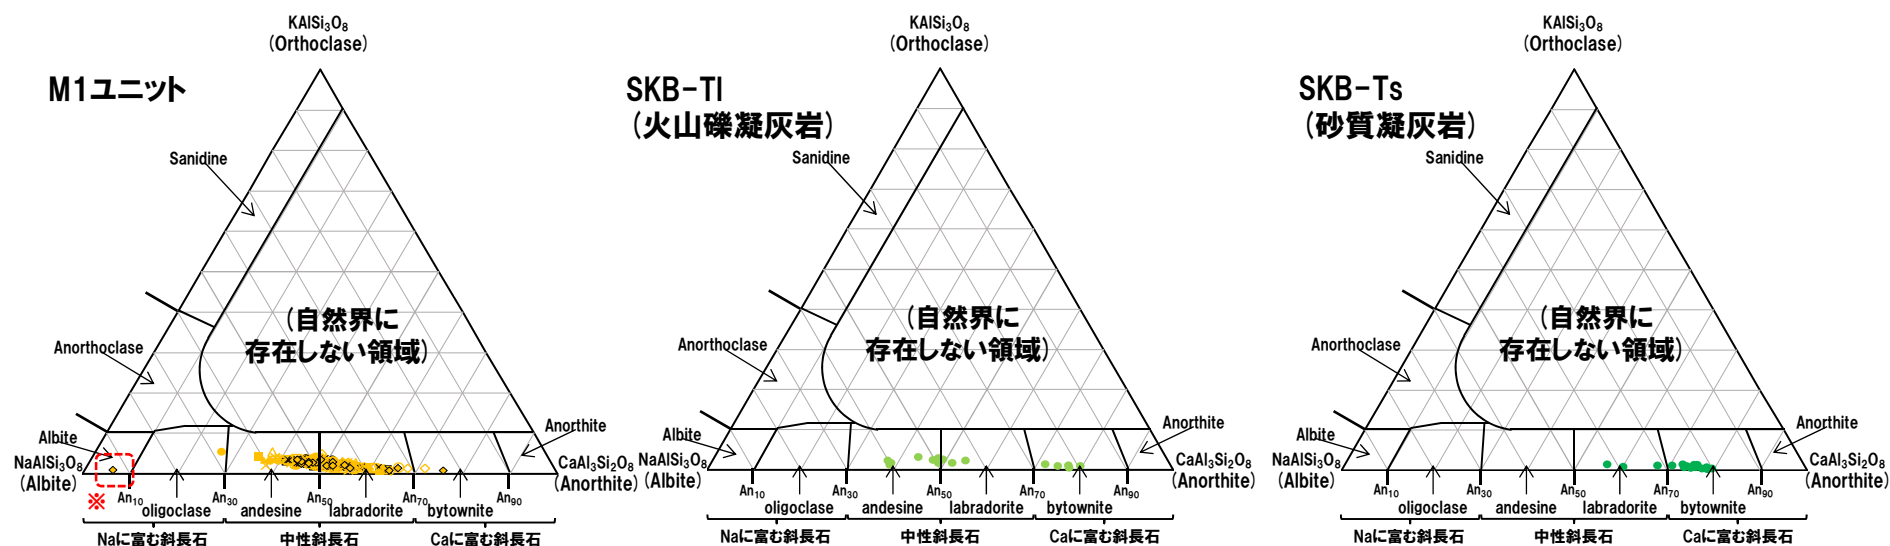
※M1ユニット中にわずかに認められるNaに富む斜長石については、敷地の後背地に分布する花崗閃緑岩由来の可能性がある。

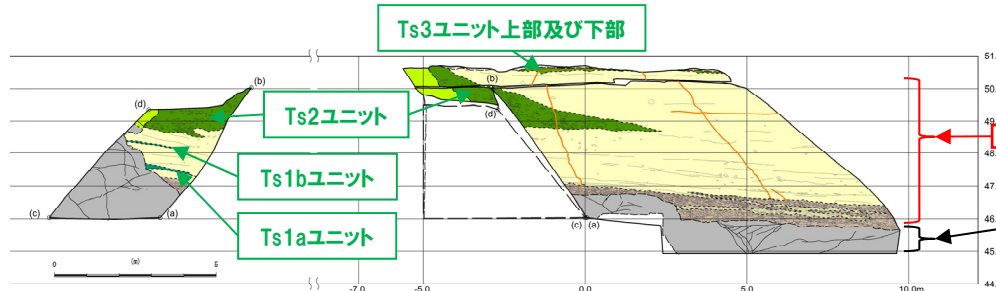
開削調査箇所(南側) 南側壁面の背後法面 壁面スケッチ

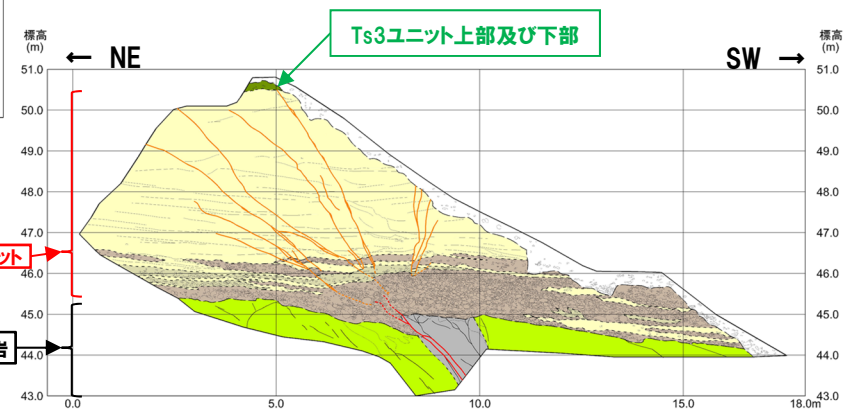
開削調査箇所(南側) 南側壁面 壁面スケッチ

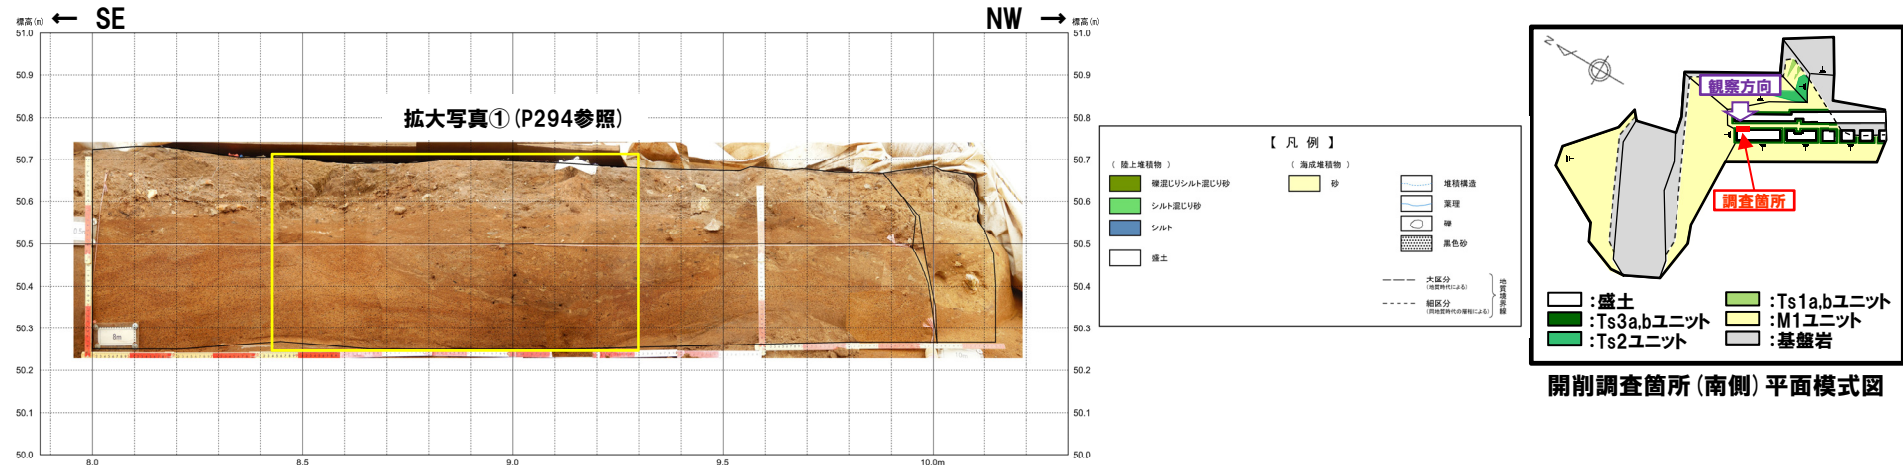
- 側溝設置跡(海側壁面) 距離呈8.5~10.0m付近におけるTs3ユニット下部において、詳細観察を実施した。
- 当該ユニットにおいては、シルトの偽礫が認められ、多くは円形~ブロック状の形状であるものの、一部、引き伸ばし様の構造を示す。

側溝設置跡(海側壁面) 距離呈8.5~10.0m付近 写真

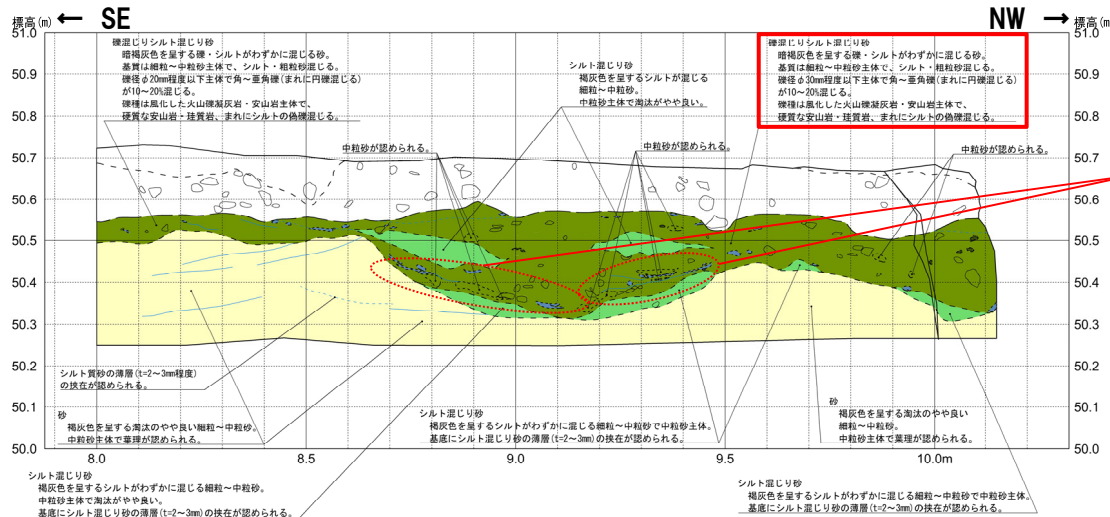
シルトの偽礫が認められ、多くは円形~ブロック状の形状であるものの、一部、引き伸ばし様の構造を示す。また、少量であるものの、礫やシルトの偽礫といったΦ20~30mm程度の粒径が大きい砕屑物を含む。

側溝設置跡(海側壁面) 距離呈8.5~10.0m付近 詳細スケッチ

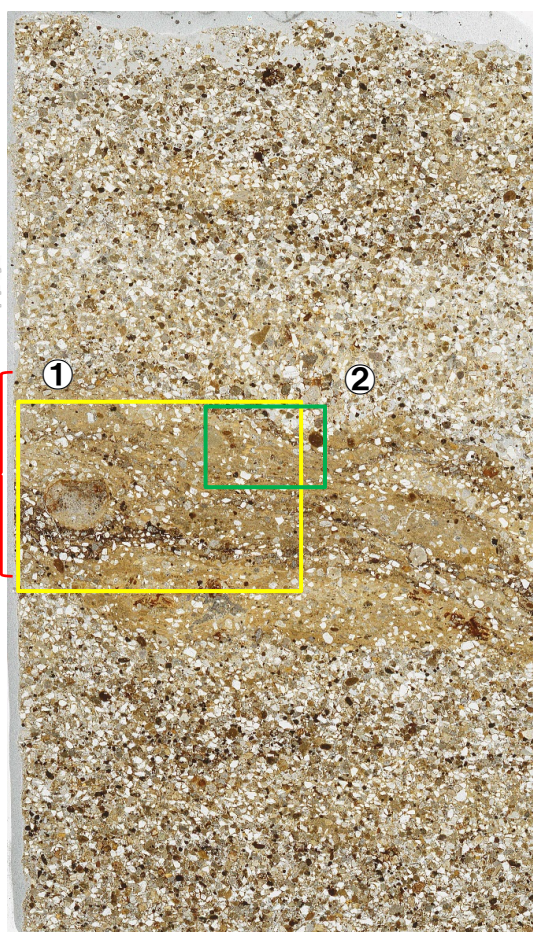
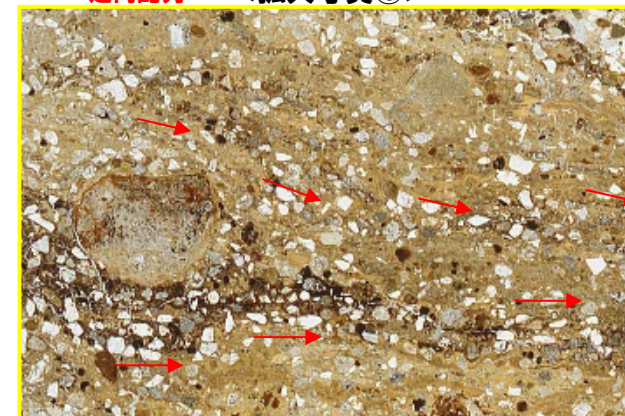
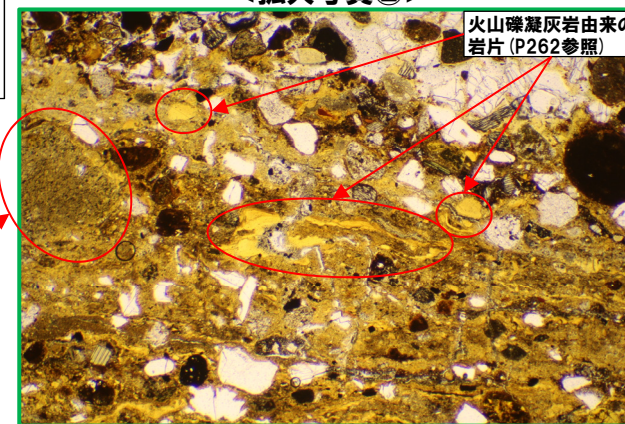
○薄片観察の結果, 引き伸ばし様の構造を示すシルトの偽礫においては, 以下の状況が認められる。

- ・黄褐色を呈する粘土鉱物及び少量の丸みを帯びた砂粒径の碎屑物からなり, 層をなしている。
- ・主に粘土鉱物からなる基質部においては, 粘土鉱物の直線的な配列及び剪断面や複合面構造等の剪断構造は認められない。
- ・旧海食崖を形成する基盤岩である火山礫凝灰岩由来の岩片が認められる。
- ・砂粒径の碎屑物には, 水平方向の定向配列が認められる。

粘土鉱物及び砂粒径の碎屑物が層をなす

外周が不明瞭な礫

火山礫凝灰岩由来の岩片 (P262参照)

- 露頭における詳細観察及び薄片観察の結果、以下の状況が認められることから、シルトの偽礫は、基盤岩の風化物が流された際に砂粒径の碎屑物を取り込んで形成したものであり、引き伸ばし様の構造は、堆積時に流れの作用によって形成した初生的な堆積構造であると判断される。
- ・水平方向に定向配列した砂粒径の碎屑物が認められ、砂のブロックが認められる場合がある。
  - ・粘土鉱物及び砂粒径の碎屑物が層をなしている。
  - ・粘土鉱物からなる基質部においては、粘土鉱物の直線的な配列及び剪断面や複合面構造等の剪断構造は認められない。

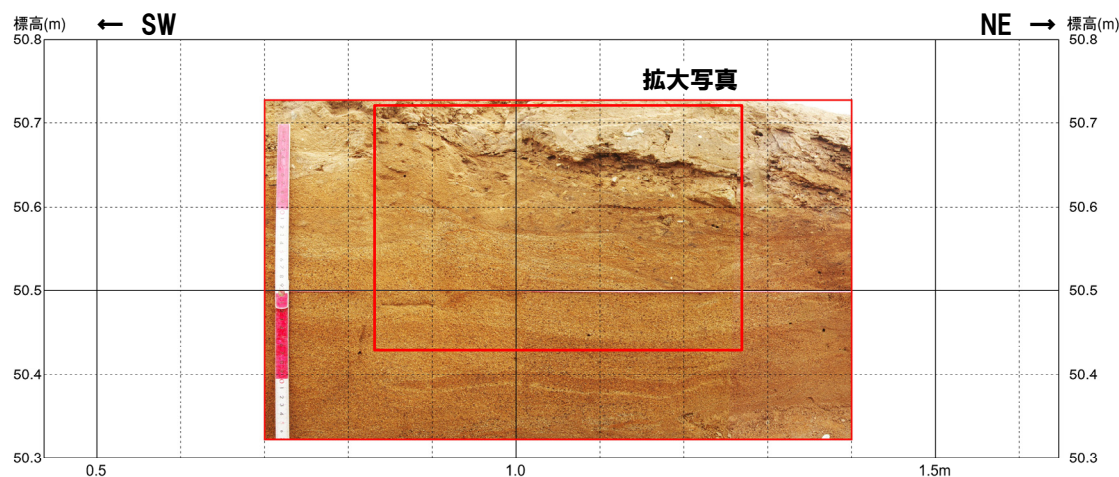
- 横断掘削箇所①(北側壁面)におけるTs3ユニット下部において、詳細観察及び薄片観察を実施した。
- 当該ユニットは、下位のM1ユニットに類似した細粒～中粒砂からなるものの、わずかにシルトが認められる。
- また、葉理等の堆積構造が認められる。

横断掘削箇所①(北側壁面) 写真

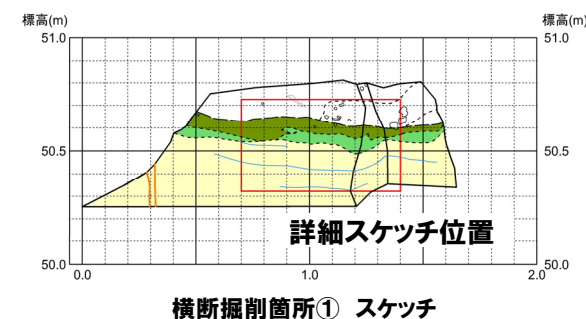
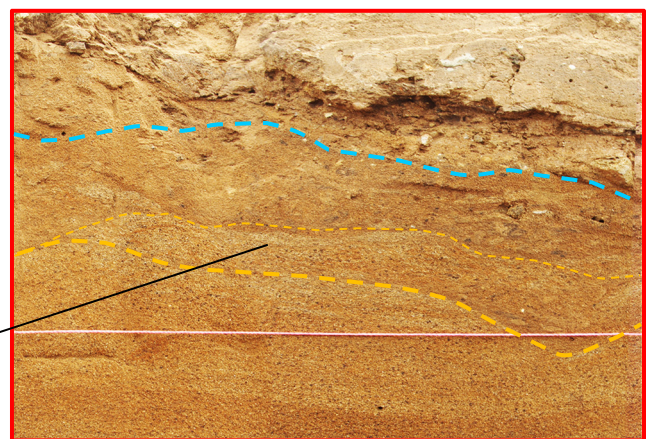
横断掘削箇所① スケッチ

葉理等の堆積構造  
が認められる

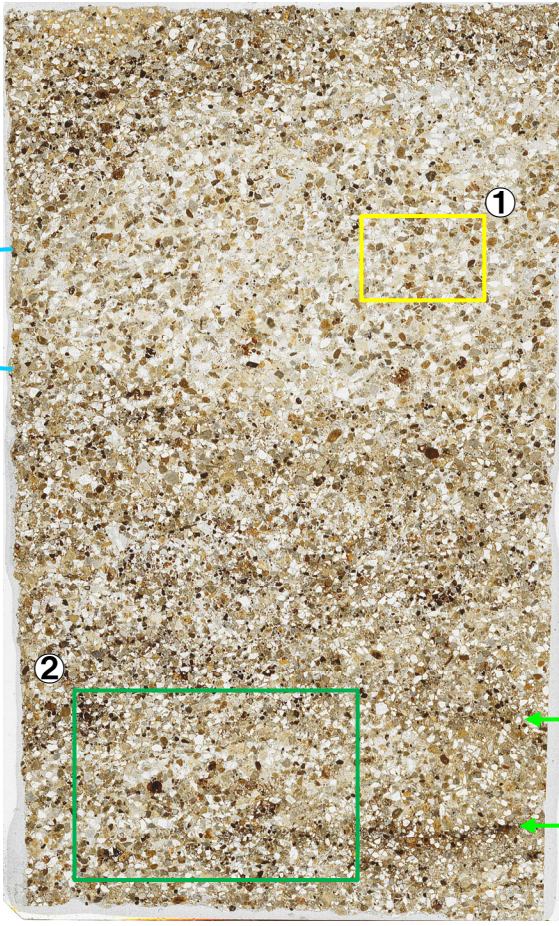
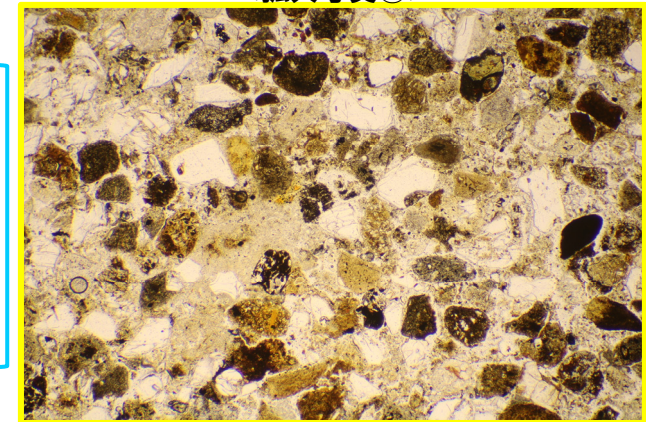
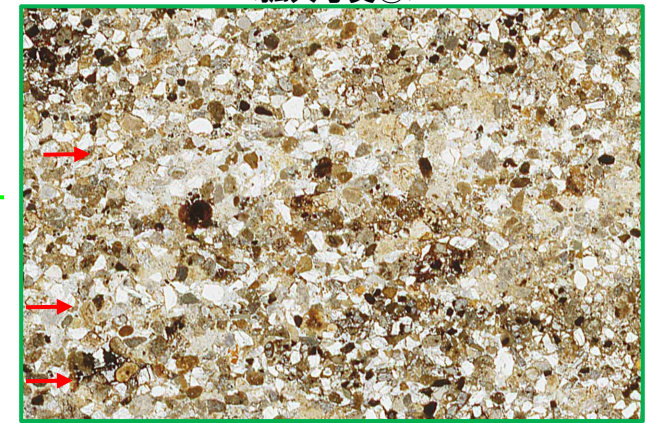
○薄片観察の結果、以下の状況が認められる。

- ・丸みを帯びた砂粒径の碎屑物を主体とし、角ばった砂粒径の碎屑物が少量混じる。粒子間に少量の粘土鉱物及び泥粒径の碎屑物が認められる。
- ・当該薄片の上部においては、当該箇所に認められる葉理に対応した粒子間に泥粒径の碎屑物が多い箇所が認められる。
- ・当該薄片の下部においては、軽鉱物及び重鉱物の卓越部が層状をなし、水平方向の構造が認められる。

粒子間に認められる泥粒径の碎屑物が多い箇所

軽鉱物及び重鉱物の卓越部
