## 6. 1. 2 F-11断層開削調査箇所に分布する堆積物の地層区分

## 6. 1. 2 F-11断層開削調査箇所分布する堆積物の地層区分

## 6. 1. 3 F-4断層及びF-11断層開削調査箇所付近における堆積物の分布状況

## 6. F-4断層及びF-11断層の活動性評価

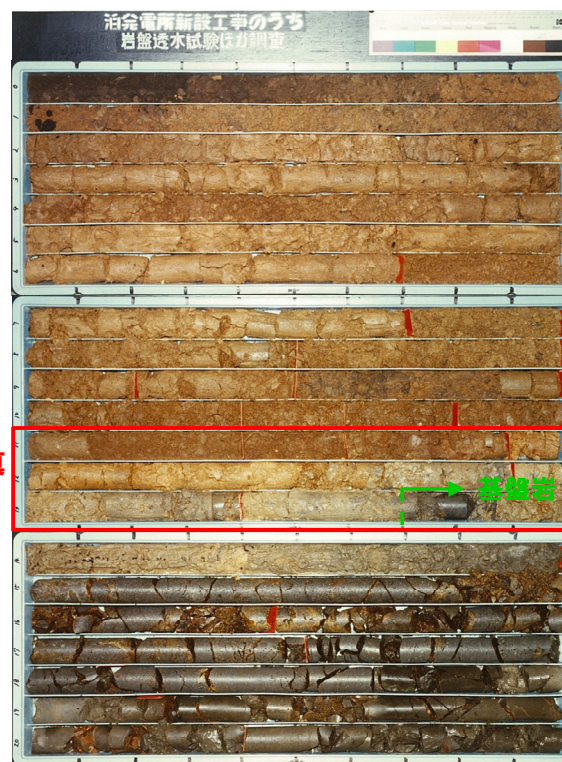
コア写真 (D-13: 深度0~21m)

- 本ボーリングでは、基盤岩(上面標高約60m)の上位に、シルト質砂層が認められる。
- なお、本ボーリングは、1,2号炉調査時に実施したものであり、F-11断層開削調査箇所と同一のHm2段丘面に位置する。

孔口標高: 73.30m

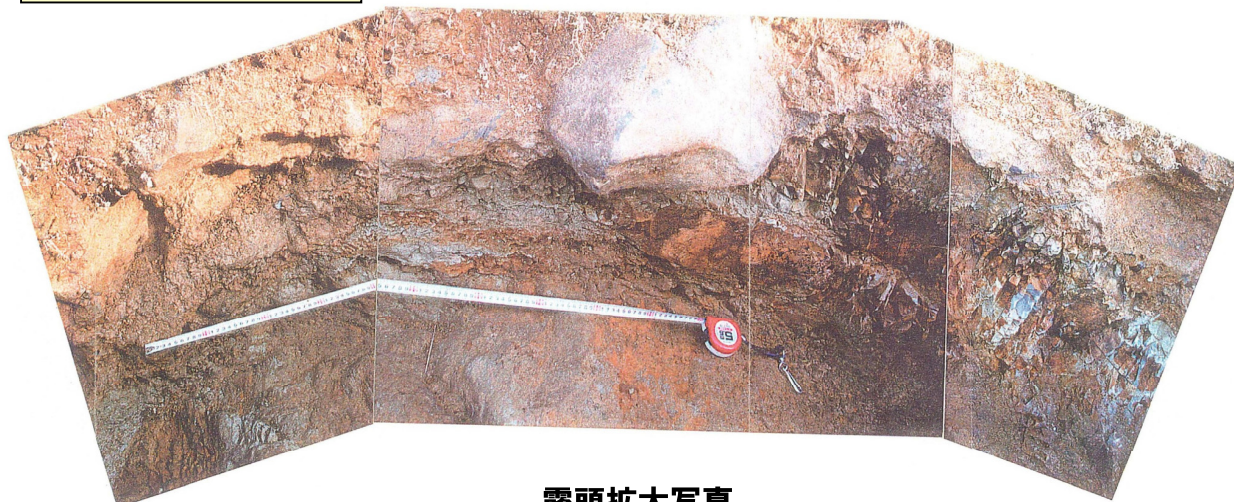
露頭拡大写真

- Hm2段丘堆積物に変位・変形が認められないことから、F-11断層に後期更新世以降の活動は認められない。

Hm2段丘堆積物に変位・変形は認められない。

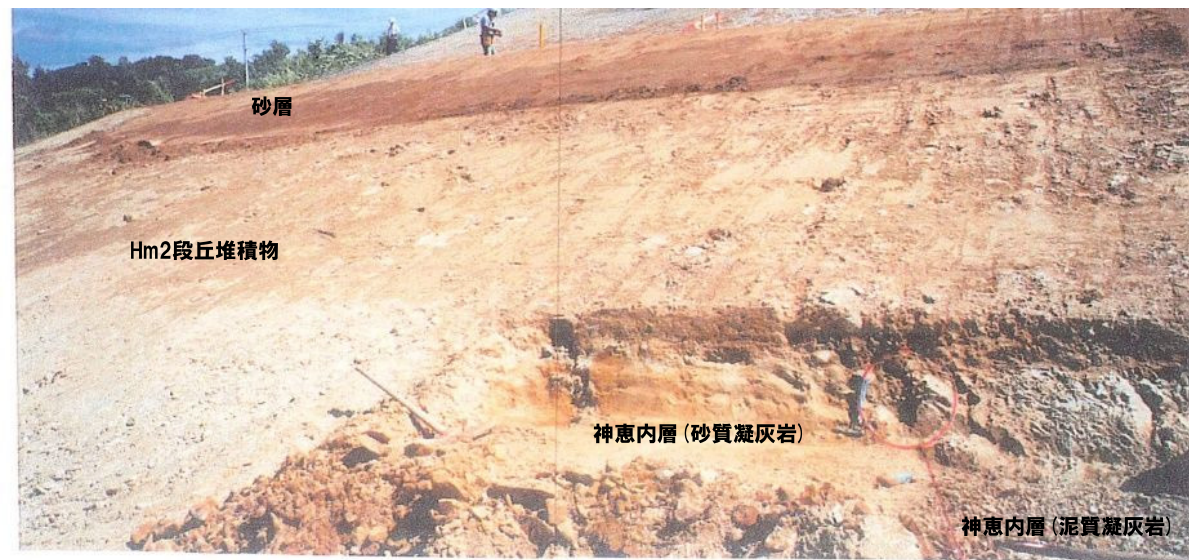
全景写真 (敷地造成工事時露頭)

- F-11断層開削調査箇所付近に位置する敷地造成工事時露頭においても、基盤岩（神恵内層）の上位にHm2段丘堆積物（亜円～亜角礫のクサリ礫を含む砂礫層及び赤褐色シルト層）が認められる。
- 本露頭においても、F-11断層の性状を追加確認した。
- F-11断層はHm2段丘堆積物に覆われており、Hm2段丘堆積物に変位・変形は認められない。
- Hm2段丘堆積物の堆積状況に乱れは認められない。

↑  
F-11断層
